Analiza postojećeg stanja s prijedlogom poboljšanja prometne mreže u općini Mali Bukovec

Master's thesis / Diplomski rad

**ANALIZA POSTOJEĆEG STANJA S
PRIJEDLOGOM POBOLJŠANJA PROMETNE MREŽE
U OPĆINI MALI BUKOVEC**

**ANALYSIS OF EXISTING STATE AND
IMPROVEMENT PROPOSALS OF TRAFFIC
NETWORK IN THE MUNICIPALITY MALI
BUKOVEC**

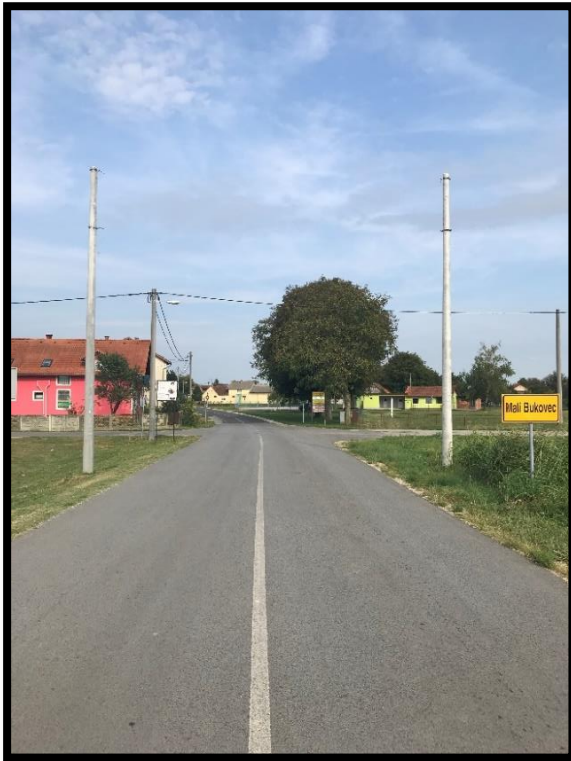
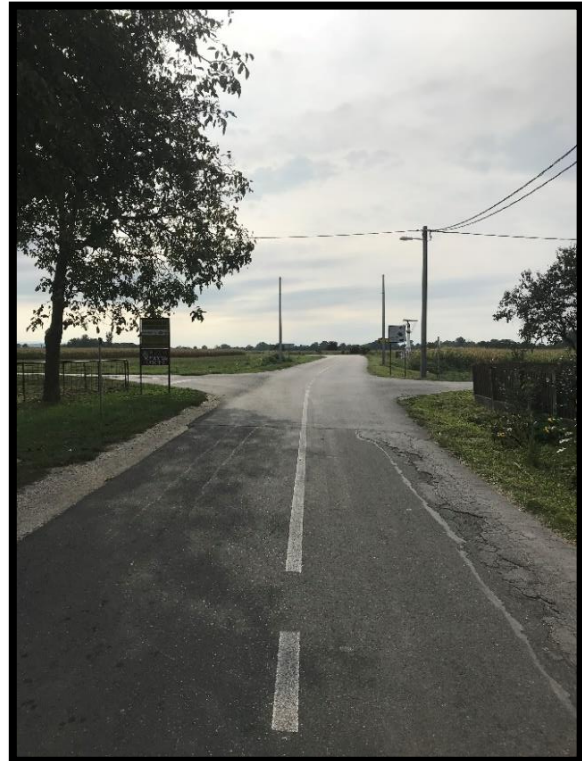
Županijska cesta ŽC2076 do raskrižja izvedena je sa po dvije prometne trake, svaka za svoj smjer vožnje, bez utvrđenog rubnog traka i pripadajuće bankine, stanje je vidljivo na slici 9. Širina prometnih trakova za svaki smjer do samog raskrižja je 3,00 metra. U 2017. godini završena je rekonstrukcija županijske ceste ŽC 2076 pomoću koje je cesta proširena sa 5,00 metara na današnjih 6,00 metara odnosno prometne trake proširene su sa 2,50 m – 3,00 m. Širina prometnih traka županijske ceste ŽC2076 nakon raskrižja se sužava sa 3,00 m na 2,50 m. Također kao i izvan naselja u naselju nisu obilježene rubne trake, stanje je vidljivo na Slikama 9. i 10.

Na slikama je također vidljivo da središnja linija je lagano izbljedjela, te se može vidjeti da ne postoji nikakva vertikalna signalizacija niti za jedan smjer vožnje, koja bi upozorila vozače da smanje brzinu i signalizacija koja bi upozorila vozača da nailazi na raskrižje.

Slika 9. Zapadni privoz raskrižja "1"

Slika 10. Istočni privoz raskrižja "1"

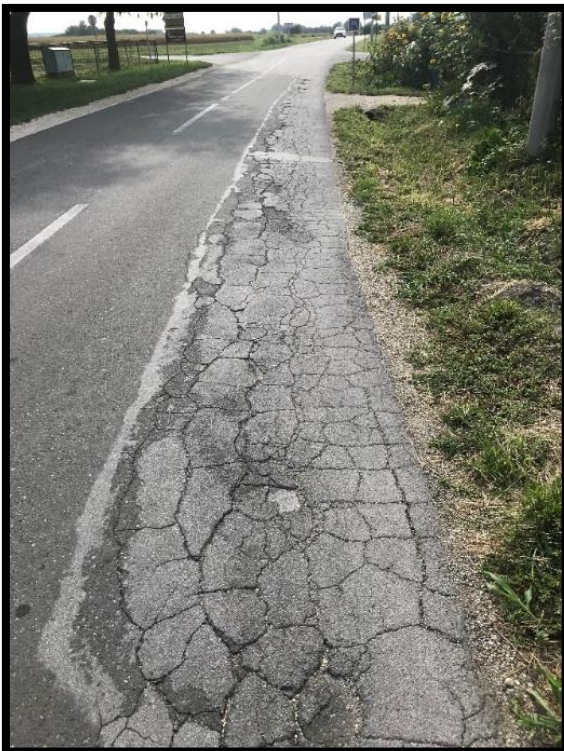
Slike 11. i 12. prikazuju oštećenja na rubnim dijelovima županijske ceste od navedenog raskrižja u smjeru centra naselja. Vidljiva su puknuća asfalta te istrošenost asfalta tijekom godina eksploatacije.

Slika 11. Stanje rubnog djela kolnika istočnog privoza

Slika 12. Oštećenje kolnika na istočnom privozu

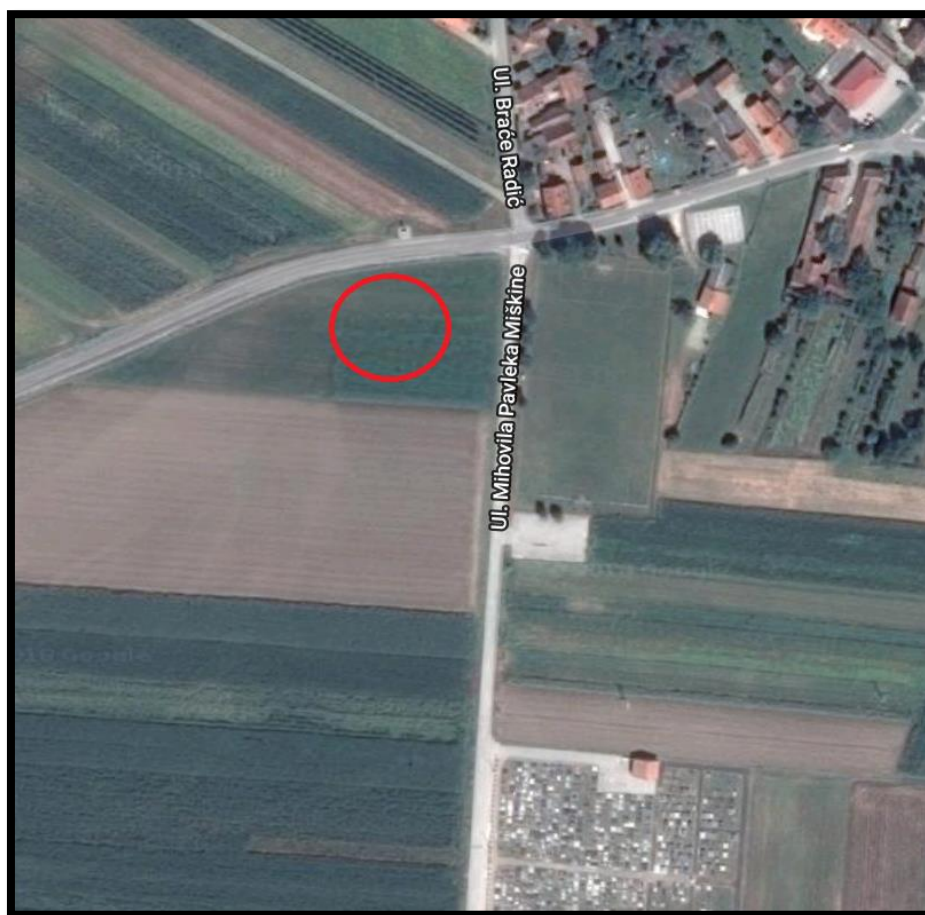
Slika 13. Prikaz sporedne ceste LC25103 u prostoru, [11]

Na slici 13. označena je parcela koja stvara velike probleme što se tiče preglednosti, naime kada je na njoj posađena kultura kukuruza vozač koji dolazi u raskrižje sa sporedne lokalne ceste LC25103 ima velikih problema s preglednošću budući da kukuruz smanjuje preglednost te zaklanja pogled. To stvara prilično nesigurnu situaciju budući da se na glavnoj prometnici ŽC2076 koja se vodi većinom, postižu velike brzine pa čak i preko 100 km/h.

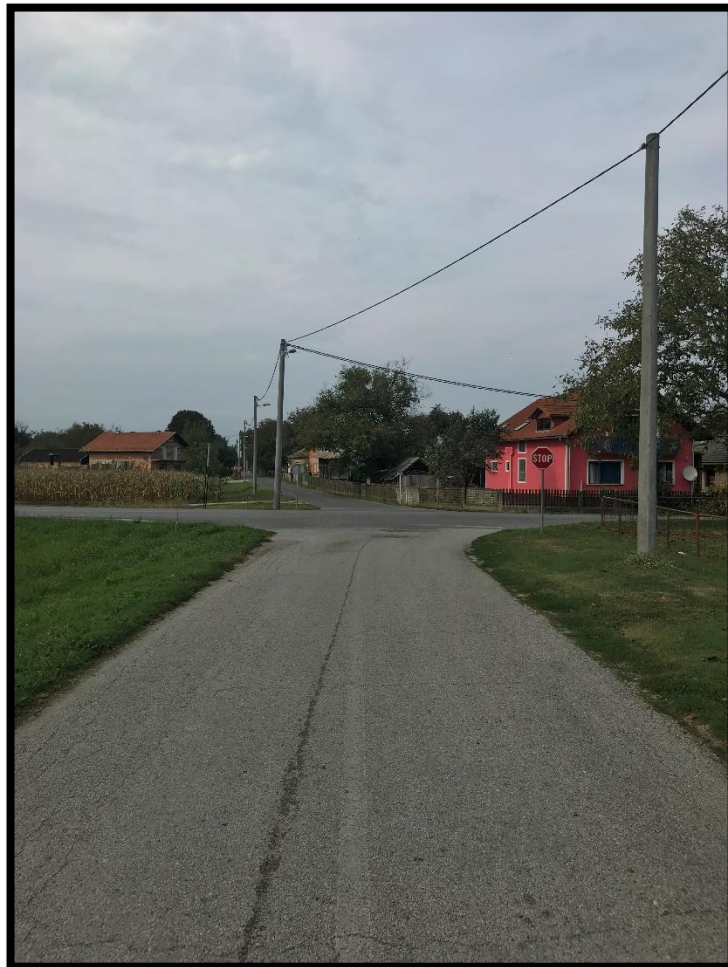
Lokalna cesta LC25103 (Ulica Mihovila Pavleka Miškine) do raskrižja izvedena je sa po dvije prometne trake, svaka za svoj smjer vožnje, kao i na glavnoj županijskoj cesti nema utvrđenih rubnih trakova i pripadajućih bankina, stanje je vidljivo na Slici 14.

Horizontalna signalizacija je dotrajala odnosno izblijedjela skroz što je najbolje vidljivo po središnjoj liniji koja razdvaja dva prometna traka, te kako je i spomenuto ranije u tekstu rubne trake ne postoje. Od vertikalne signalizacije postavljen je samo jedan prometni znak, a to je znak stop. Kao i na županijskoj cesti na cijelom potezu između dva naselja nema nikakve vertikalne signalizacije koja bi upozorila vozača na propisanu brzinu i najavila raskrižje. Također i na ovom potezu ceste mogu se razviti brzine i veće od 100 km/h što u konačnici ugrožava sve sudionike u prometu koji prometuju ovom cestom i dotičnim raskrižjem.

Slika 14. Stanje kolnika i prometne signalizacije LC25103 ispred raskrižja

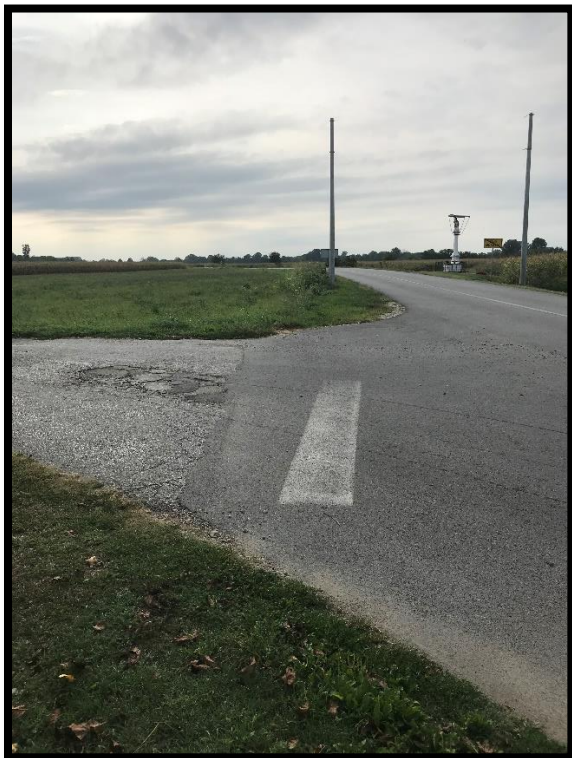
Na Slikama 15. i 16. vidljivo je stvarno stanje ceste i dijela gdje se sporedna lokalna cesta LC25103 (Ulica Mihovila Pavleka Miškine) spaja na glavnu županijsku cestu (ŽC2076). Vidljiva je istrošenost kolnika, također na slici se može vidjeti pucanje kolnika koje se proteže na cijelom potezu te ceste sve do susjednog naselja Županec. Vidljivi su popravci odnosno krpanje ceste u više navrata. Horizontalna signalizacija je u jako lošem stanju te je izvedena vrlo loše. Može se sa sigurnošću reći da je cesta u vrlo lošem stanju te da je potrebna hitna obnova, a još važnije rekonstrukcija cijelog raskrižja kojim bi se riješili svi privozi.

Slika 15. Prikaz oštećenja na kolniku

Slika 16. Prikaz stanja horizontalne signalizacije i način izvođenja

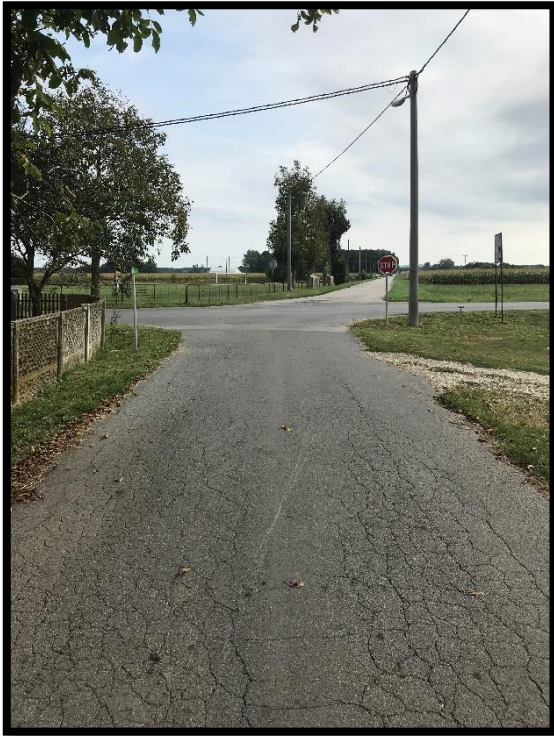
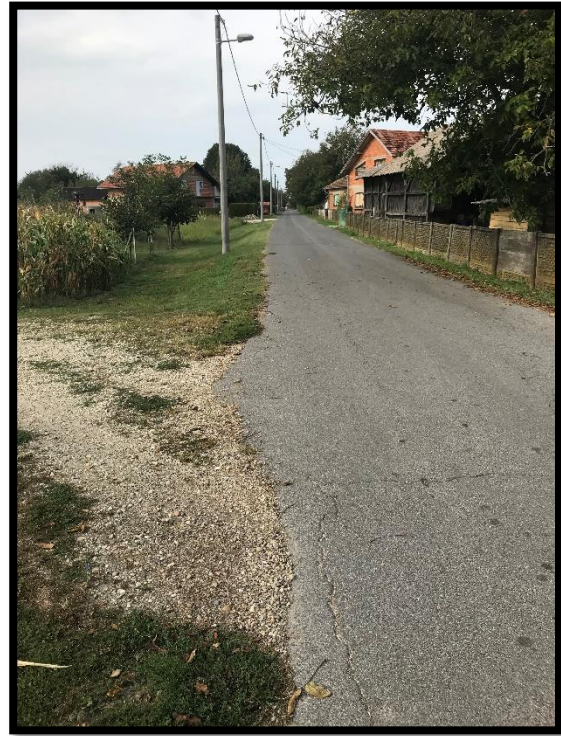
Zbog svoje širine ova cesta nije razdvojena središnjom linijom te kao takva nema horizontalnu signalizaciju što podrazumijeva i rubne trake što je vidljivo na Slikama 18. i 19. Također ne postoji horizontalna signalizacija ispred ulaza u raskrižje koja bi upozorila vozača da se mora zaustaviti. Na samome ulazu u raskrižje postavljena je vertikalna signalizacija u obliku prometnog znaka STOP. Kao i u prethodnim slučajevima tako u ovom ne postoji vertikalna signalizacija koja bi pravovremeno obavijestila vozača da prilazi raskrižju i pripremila ga na njega. Na slikama je vidljivo koliko je spoj nerazvrstane ceste (NC007) sa Ulicom Braće Radić blizu samog raskrižja.

Slika 18. Prikaz stanja kolnika Ulice Braće Radić

Slika 19. Prikaz spoja NC007 na Ulicu Braće Radić

Na Slikama 18. i 19. vidljivo stanje kolnika. Kolnik na sebi nema većih oštećenja kao što su npr. rupe. Jedina oštećenja koja su vidljiva na kolniku to su sitne pukotine koje se protežu duž cijele ceste.

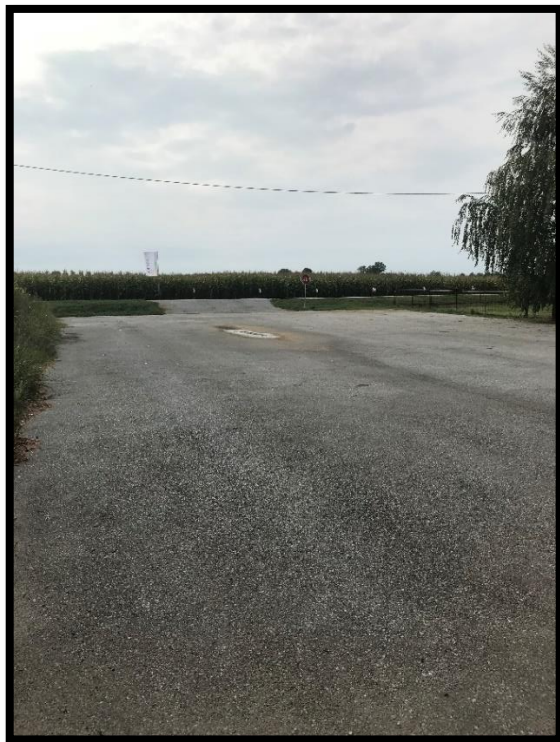
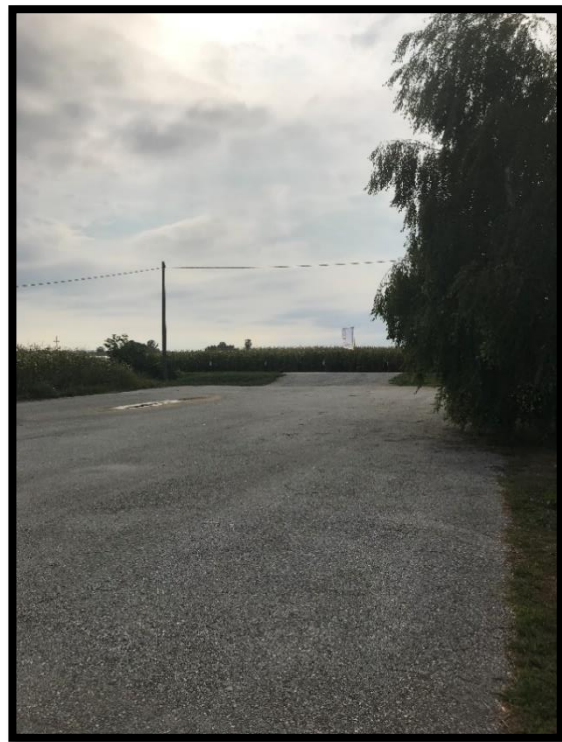
Drugim riječima ne postoji nikakvo vođenje prometa po ovoj površini. Ova površina nije adekvatno izvedena te nema karakteristike pravog parkirališta. Potrebno je izraditi potpunu rekonstrukciju površine, iscrtati parkirna mjesta i ostali popratni sadržaj koji bi u konačnici okarakterizirao ovu površinu kao parkiralište te bi ona bila od nekog značaja naselju Mali Bukovec.

Slika 24. Prikaz trenutnog stanja parkirališta iz južnog kuta

Slika 25. Prikaz trenutnog stanja parkirališta iz sjevernog kuta

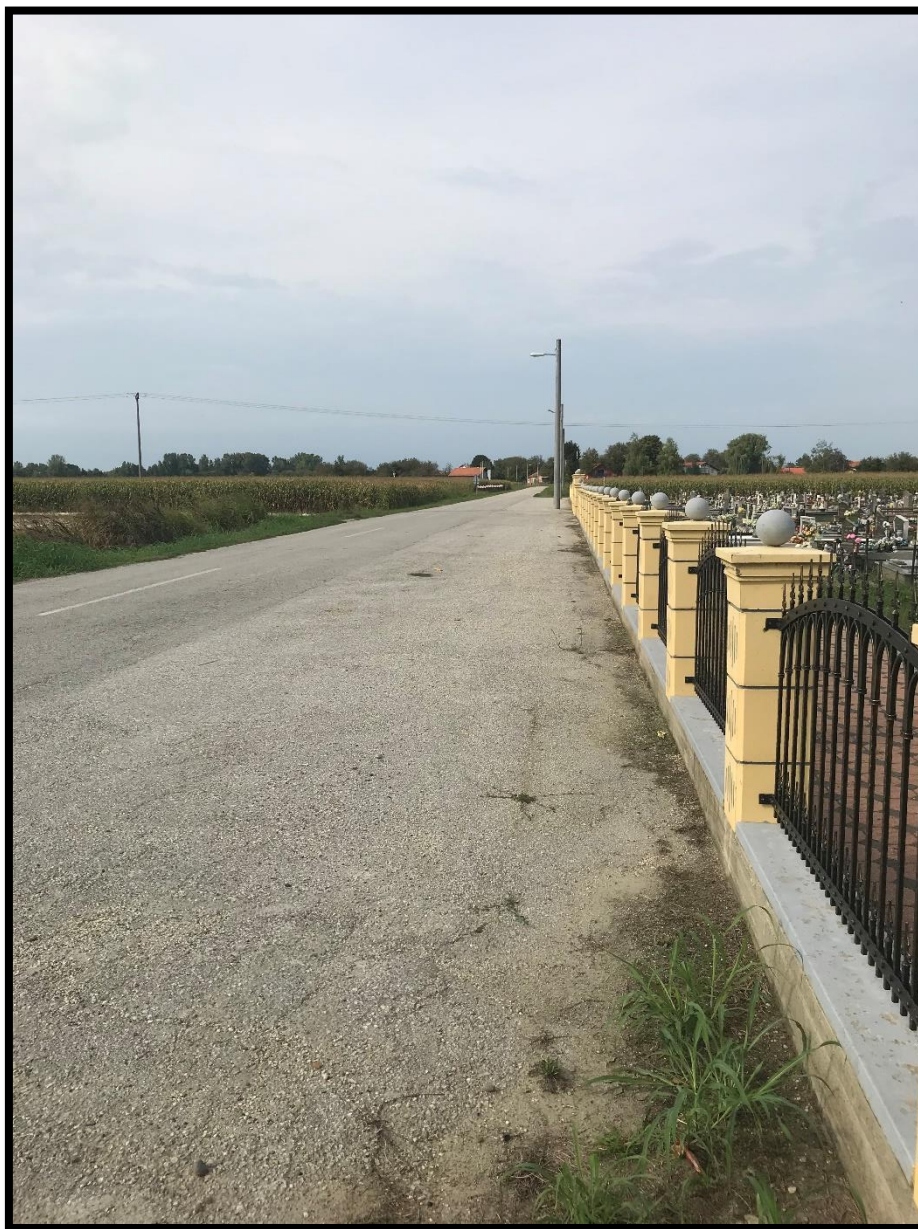
Ova lokacija je odabrana za analizu postojećeg stanja jer je od velike važnosti za naselje Mali Bukovec budući da se radi o groblju. Uređenost parkirnih mjesta je neadekvatna što je vidljivo na Slici 28. kao i sama sigurnost budući da ne postoji nikakva zaštita niti najava za vozače koji prometuju po LC25103 da se na ovoj lokaciji nalazi groblje te pripadajuće parkiralište.

Slika 28. Postojeće stanje parkirnih mjesta na lokaciji „3“

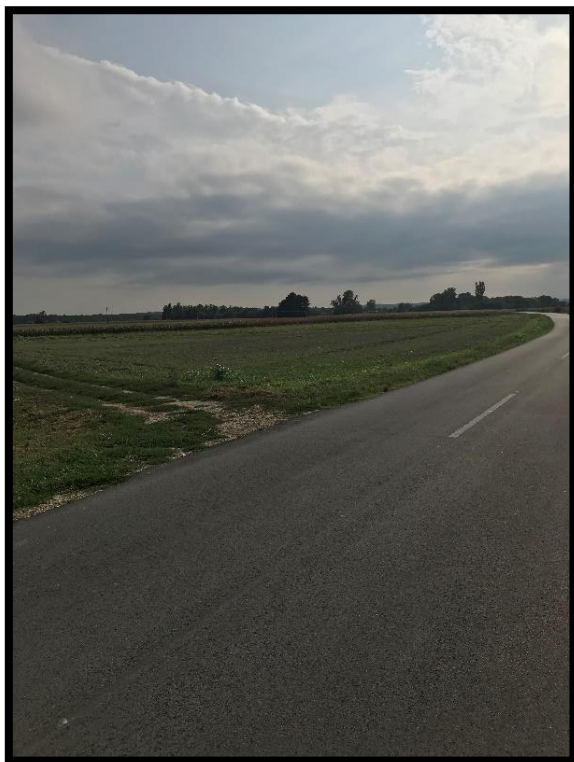
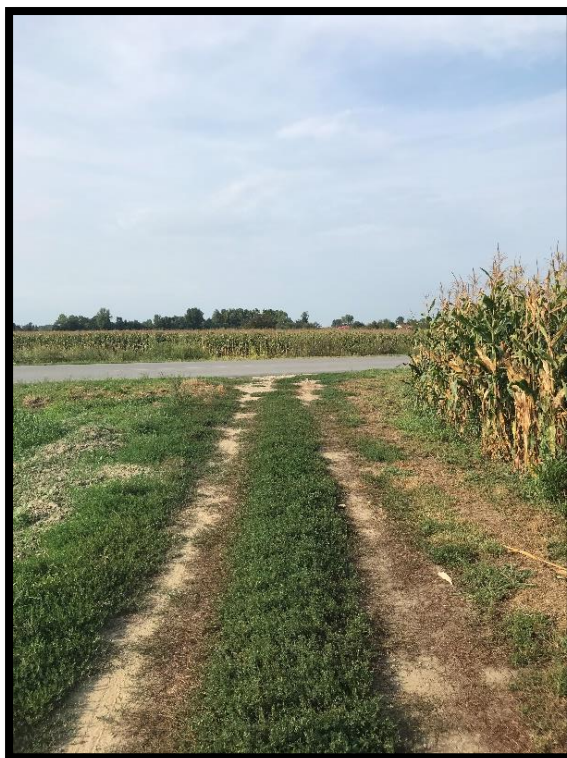
Spoj dviju cesta moguće je vidjeti na slici 31; te samo stanje nerazvrstane ceste NC031 vidljivo je na slici 32.

Slika 31. Spoj NC031 i ŽC2076

Slika 32. Trenutno stanje NC031
