Analiza postojećeg stanja s prijedlogom poboljšanja prometne mreže u općini Mali Bukovec

Master's thesis / Diplomski rad

**ANALIZA POSTOJEĆEG STANJA S
PRIJEDLOGOM POBOLJŠANJA PROMETNE MREŽE
U OPĆINI MALI BUKOVEC**

KLJUČNE RIJEČI: Općina Mali Bukovec, analiza postojećeg stanja, raskrižja, simulacija, raskrižje županijske ceste ŽC2076 – lokalne ceste LC25103.

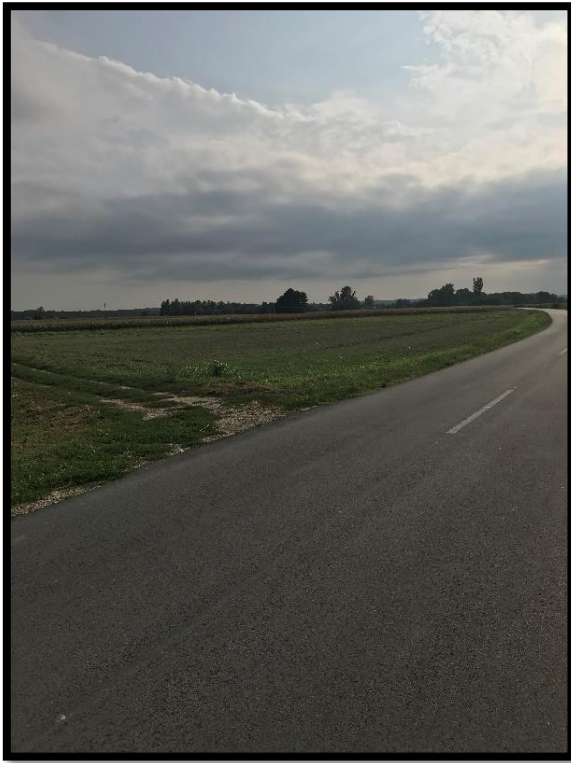
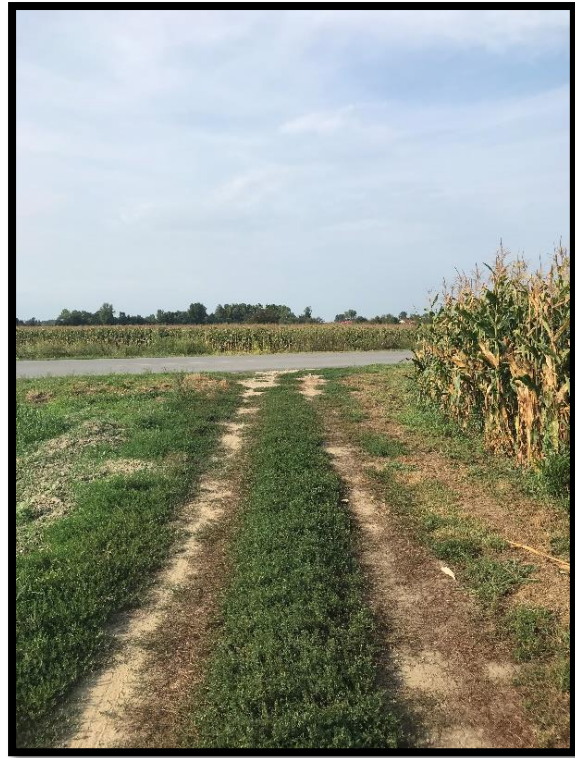
Spoj dviju cesta moguće je vidjeti na slici 31; te samo stanje nerazvrstane ceste NC031 vidljivo je na slici 32.

Slika 31. Spoj NC031 i ŽC2076

Slika 32. Trenutno stanje NC031
