**ANALIZA POSTOJEĆEG STANJA S  
PRIJEDLOGOM POBOLJŠANJA PROMETNE MREŽE  
U OPĆINI MALI BUKOVEC**

**DIPLOMSKI RAD**

**ANALYSIS OF EXISTING STATE AND  
IMPROVEMENT PROPOSALS OF TRAFFIC  
NETWORK IN THE MUNICIPALITY MALI  
BUKOVEC**

**KLJUČNE RIJEČI:** Općina Mali Bukovec, analiza postojećeg stanja, raskrižja, simulacija, raskrižje županijske ceste ŽC2076 – lokalne ceste LC25103.

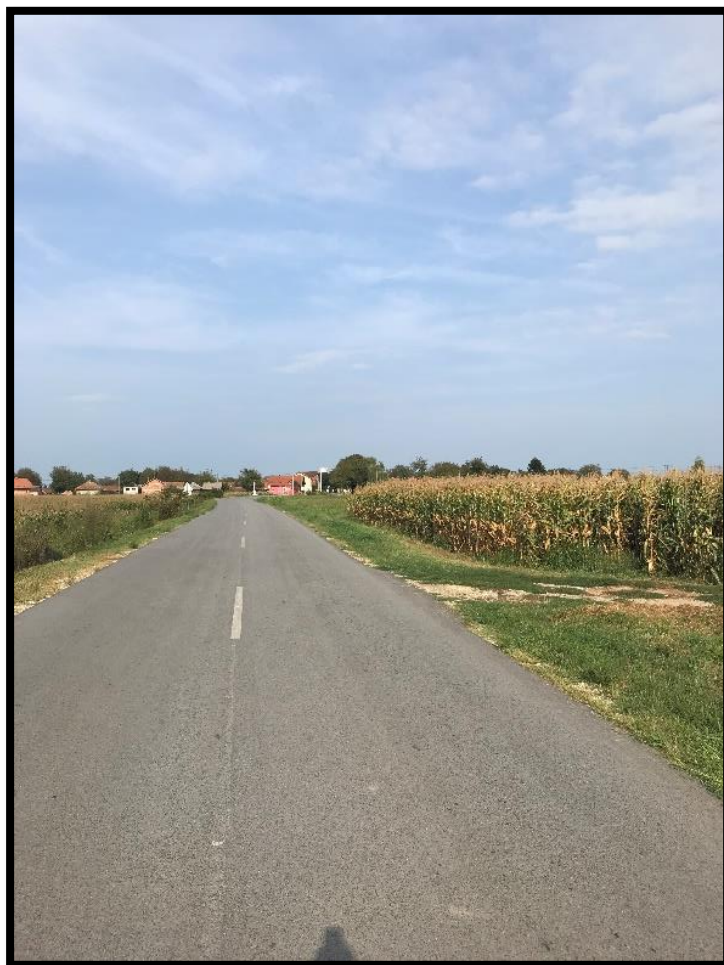
Na određenim dijelovima javlja se problem što bankine nisu propisno izvedene i uređene, te prilikom izlijetanja vozila, vozilo direktno s ceste izlijeće u jarak (odvodni kanal). Općenito što se tiče stanja kolnika, kolnik je u zadovoljavajućem stanju budući da je prije godinu dana završena rekonstrukcije. Stanje kolnika vidljivo je na Slici 30.

*Slika 30. Stanje kolnika na lokaciji „4“*
