**SANACIJA OPASNIH MJESTA KAO ELEMENT POVEĆANJA  
SIGURNOSTI CESTOVNOG PROMETA**

**DIPLOMSKI RAD**

**REMEDIATION OF HAZARDOUS LOCATIONS AS AN ELEMENT  
OF INCREASING ROAD SAFETY**

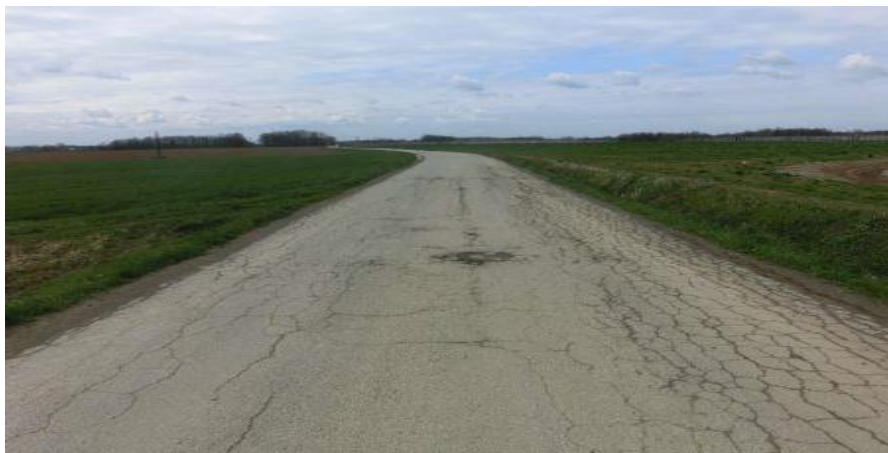
Slika 5. Ograničenje brzine neadekvatno geometrijskim oblicima ceste

odgovarajuća za ovakav geometrijski oblik ceste. Radi se o dionici ceste bez adekvatne signalizacije, prometnih znakova i opreme. Također, cesta nije dovoljne širine da bi se promatrani prometni tok mogao odvijati tom brzinom. Pored toga, kolnik je u dotrajalom stanju te je potrebno izvršiti njegovu sanaciju.

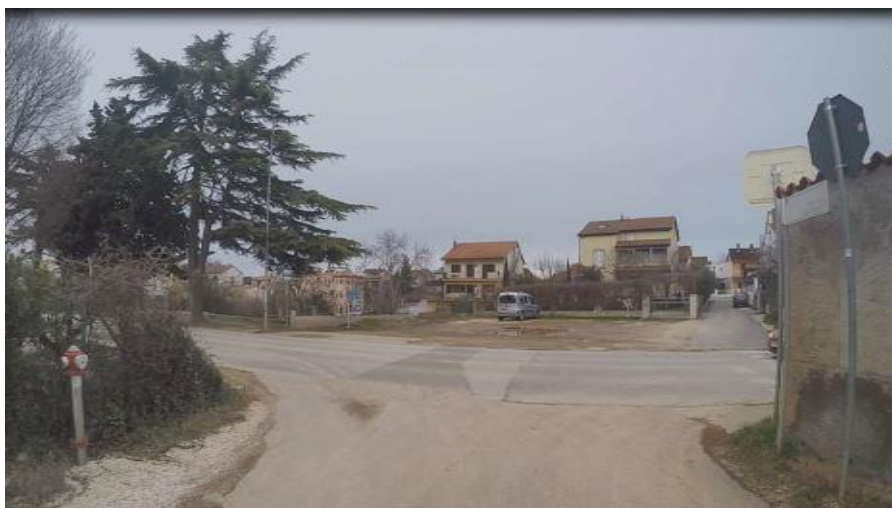
Slika 7. Izblijedena horizontalna signalizacija

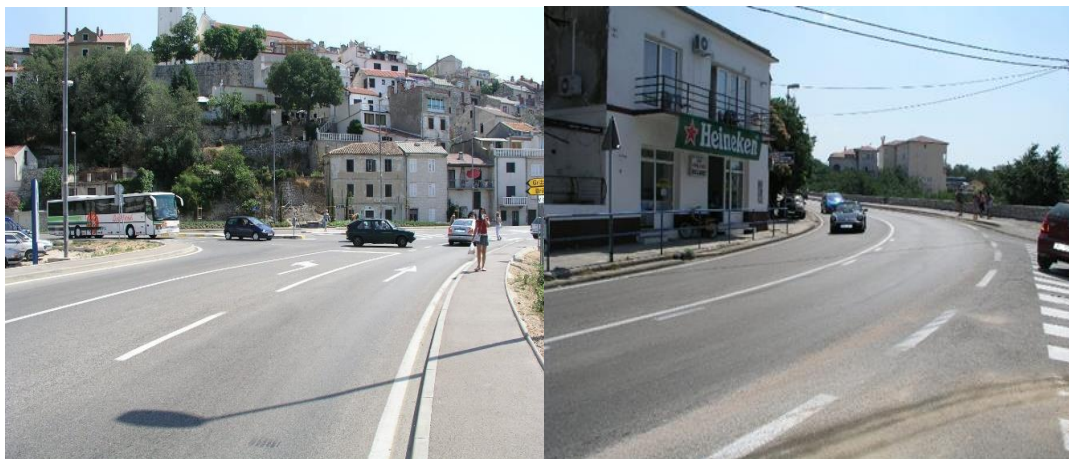
Slika 12. *OM Novi Vinodolski* – prije sanacije

**Opasno mjesto "Novi Vinodolski"** je trokrako raskrižje unutar naseljenog mjesta koje je regulirano prometnim znakovima i oznakama na kolniku.. Na promatranom području je kolnik u zadovoljavajućem stanju, bez značajnih oštećenja. Primjetno je da je održavanje prometnice na vrlo visokoj razini. Navedeno područje posjeduje cestovnu rasvjetu, što je također veliki plus. Nogostup je adekvatan za naseljeno područje, zbog povećanog kretanja pješaka. Nedostatak je nepostojanje biciklističke staze na toj dionici ceste. Na glavnoj prometnici postoji poseban trak za lijeve skretače te je širina prometnog traka 3m.

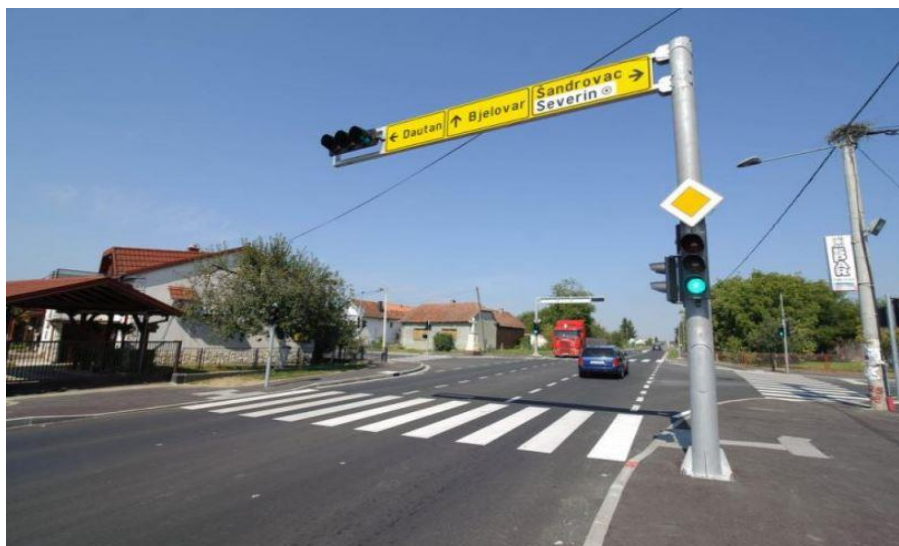
Slika 19. *OM Severin* – poslije sanacije

Iako se od 2011. godine na ovom raskrižju nije dogodila nijedna prometna nesreća sa smrtnim ishodom, ranije je bilo stradavanja sa smrtnim posljedicama te je ovo raskrižje ušlo u program sanacije Hrvatskih cesta d.o.o. Ovom sanacijom se željela povećati propusna moć prometnice, smanjiti nastanak i posljedice prometnih nesreća te omogućiti uredno odvijanje prometnih tokova uz smanjeni rizik od nastanka konfliktnih situacija. Na sljedećoj slici je prikazano raskrižje nakon njegove sanacije 2017. godine te uspostave nove regulacije prometa. Ova izvršena rekonstrukcija predstavlja veliku promjenu u odnosu na stanje koje je dovelo do samog postupka sanacije i obnove raskrižja.

Kako bi se uspostavila odgovarajuća regulacija prometa te povećala sigurnost prometovanja na ovom raskrižju je postavljen semafor. Uz semafor su izgrađene posebne trake za lijeve skretače te su postavljeni pokazivači brzine koji su utjecali na psihološko stanje vozača. Čim bi vozač prekoračio brzinu dozvoljenu prometnim znakom na toj dionici, odmah bi se na semaforu upalilo crveno svjetlo. Izvršena je sanacija kolnika, obnova i dopuna prometnih znakova, signalizacije i opreme na toj dionici kako bi se vozače usmjerilo na odgovarajući način. Pored toga značajna su sredstva uložena u postavljanje semafora te pratećih uređaja i objekata koji su bili neophodni kako bi se uspostavio siguran prometni tok na ovom raskrižju. Ova sanacija je doprinijela izgradnji navedenog područja te izrazitom povećanju sigurnosti prometovanja – što je ujedno i bio razlog njene primjene. Rezultati provedene analize će biti prikazani na sljedećem grafikonu.

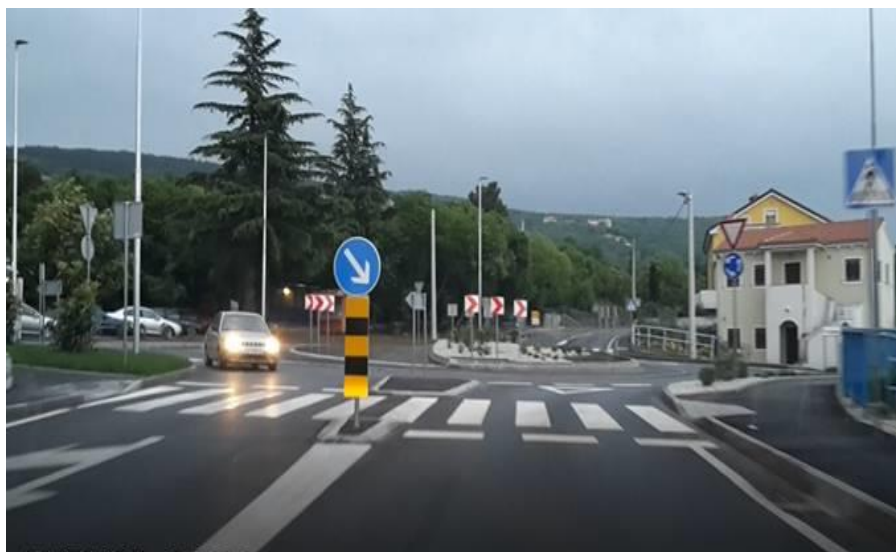
Slika 22. **OM Šodići** – poslije sanacije  
*Izvor:* autor

Opasno mjesto Šodići u Kostreni je sanirano na način da je klasično raskrižje regulirano u rotor. Rotorom se željela postići veća sigurnost, veća propusna moć raskrižja u ljetnim mjesecima te manja čekanja na privozima koja su uzrokovala nervozu vozača. Ovo raskrižje je i nakon sanacije nastavilo sa negativnim trendom broja prometnih nesreća te se izvršena sanacija dovela u pitanje.

Izgradnja kružnog toka na promatranom raskrižju je izvršena krajem 2016. godine. Zbog velike količine prometa koja je prolazila ovim raskrižjem, željelo se poraditi na smirivanju prometa te uspostavljanju sigurnog prometnog toka bez postojanja rizika od nastanka prometnih nesreća. Kružno raskrižje je odlično rješenje za križanja gdje je smanjen stupanj sigurnosti prometa. Pored toga, njime se postiže i veća propusna moć samog raskrižja te se smanjuju čekanja vozila na privozima. U ovom slučaju je najveći razlog njegove izgradnje - smirivanje prometa. Već je prethodno rečeno da se kružno raskrižje nameće kao logično rješenje na križanjima s pet ili više privoza, što je slučaj kod ovog opasnog mjesta. Bilo je potrebno izgraditi i odgovarajuće površine za pješake i bicikliste kako bi se nemotoriziranom prometu dalo na značaju i osiguralo mu se odgovarajuću zaštitu od naleta motornih vozila što se u prošlosti događalo. Sa sporednih privoza je bila smanjena preglednost zbog postavljenih reklamnih panoa, zidića u samom području raskrižja te iz razloga jer je lokalna cesta s južne strane niže pozicionirana u odnosu na glavni prometni pravac. Uz navedeni problem smanjene preglednosti, velik broj cestovnih ulaza i izlaza u samoj blizini raskrižja je predstavljao još jedan problem. Na sljedećoj slici je prikazan izgled raskrižja nakon provede sanacije te izgradnje raskrižja s kružnim tokom prometa.
