Master's thesis / Diplomski rad

Antonio Kukolj

**SANACIJA OPASNIH MJESTA KAO ELEMENT POVEĆANJA
SIGURNOSTI CESTOVNOG PROMETA**

Zagreb, 2022.

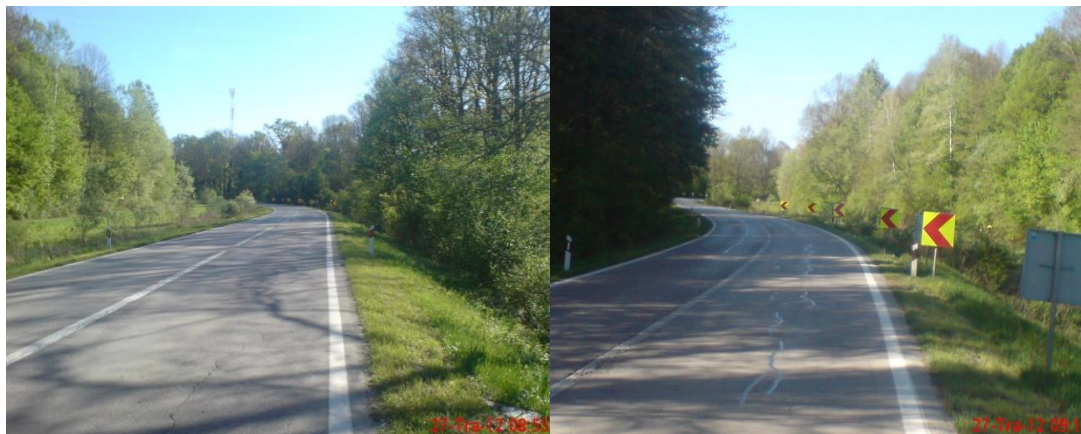
Opasno mjesto "Šuma Brezovica" je zavoj izvan naseljenog mjesta, gdje je dolazilo do značajnog prekoračenja brzine koja je dovodila do zanošenja, prevrtanja te najčešće izlijetanja vozila. Kolnik je izveden iz dva prometna traka ukupne širine 7,0 m sa bankinama od 1,0 m. Asfaltni zastor je AB 16 sa oštećenjima u vidu mrežastih pukotina. Na promatranoj dionici ceste nema cestovne rasvjete, što je otežavalo sigurno odvijanje prometa tijekom noći. Prije sanacije opasnog mjesta prometna signalizacija i oprema je bila oskudna te je postajala izrazita potreba za njezinom obnovom i postavljanjem kako bi se što više zaštitilo vozače od izlijetanja na promatranom odsječku ceste.

Slika 15. *OM Šuma Brezovica* – prije sanacije
