Analiza uzroka nesreća zrakoplova Boeing B737-8 MAX

Master's thesis / Diplomski rad

DIPLOMSKI RAD

**ANALIZA UZROKA NESREĆA ZRAKOPLOVA BOEING
B737-8 MAX**

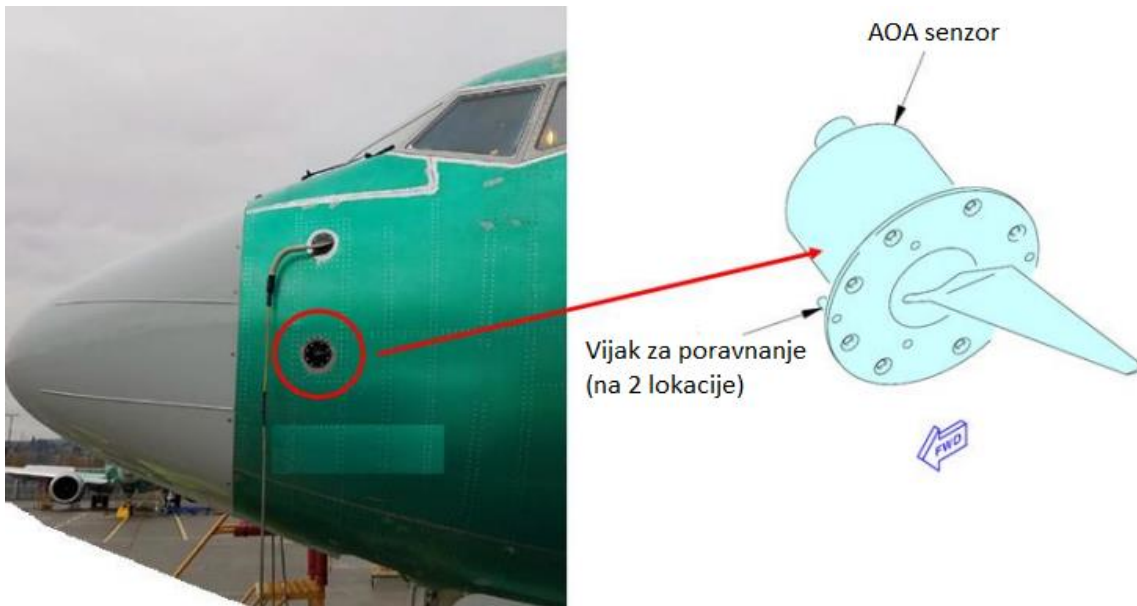
Slika 12. Senzor napadnog kuta

Boeing 737-8 MAX ima dva odvojena senzora napadnog kuta (engl. *Angle-Of-Attack Sensors*), jedan sa svake strane prednjeg dijela trupa (kao što se može uočiti na slici 12.). AOA senzori se sastoje od vanjske lopatice koja se okreće kako bi se uskladila s lokalnim protokom zraka i dva unutarnja transformatora koja zasebno prate kut rotacije. AOA senzore koji se koriste na Boeingu 737-8 MAX proizvodi američka tvrtka Collins Aerospace. Jedan transformator je povezan s odgovarajućim računalom za upravljanje slomom uzgona i prigušivanjem skretanja (engl. *Stall Management Yaw Damper – SMYD*) za svaki AOA senzor (lijevi i desni), dok je drugi transformator priključen na odgovarajuću referentnu inercijalnu jedinicu za podatke iz zraka (engl. *Air Data Inertial Reference Unit – ADIRU*). Krugove transformatora unutar AOA senzora nadziru i SMYD i ADIRU sustavi. U slučajevima kada je greška detektirana, informacije AOA transformatora se ne koriste i javlja se kvar. AOA senzori se nikad ne održavaju planirano, već je svako potrebno održavanje posljedica najavljenih ili uočenih kvarova. Takvo održavanje naziva se i uvjetno održavanje.

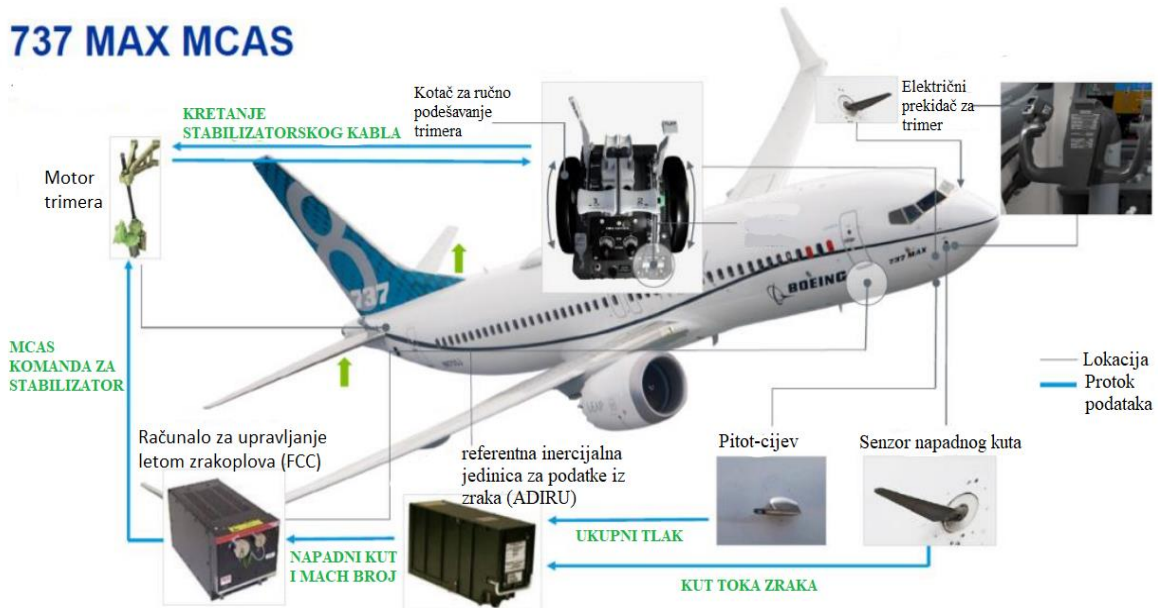
Slika 14. Konfiguracija MCAS sustava

Za MCAS je specifično što softver u zrakoplovu pomiče trimer na stabilizatoru prema funkcijama (slika 14.):

- 1) zraka/tla,
- 2) položaja zakrilca,
- 3) napadnog kuta,
- 4) brzine nagiba,
- 5) stvarne brzine leta te
- 6) Mach brojem.

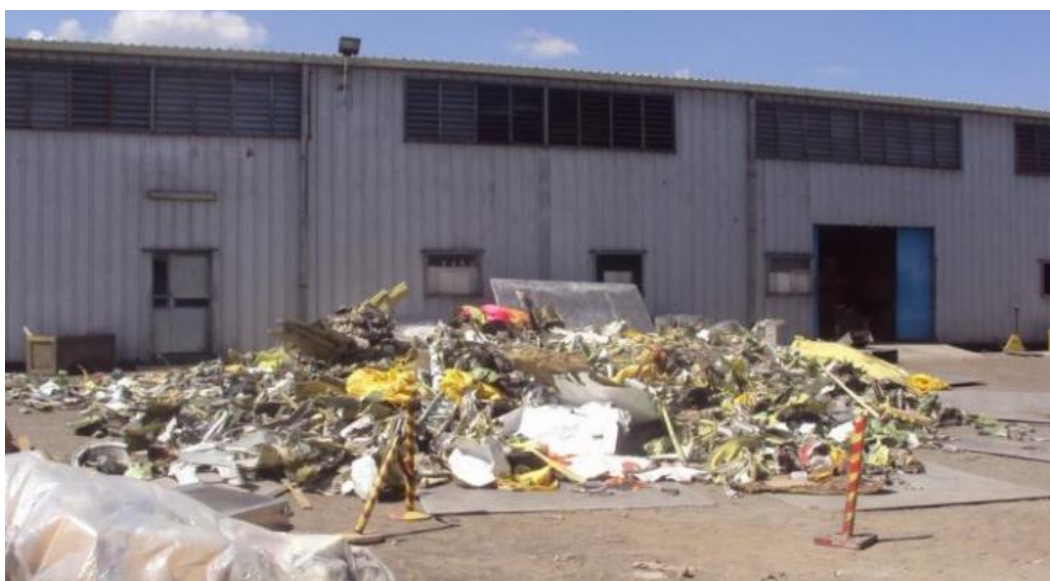
Slika 19. Prikupljeni dijelovi olupine zrakoplova ET-AVJ, [47]

Sljedeće aktivnosti tijela bile su vezane za olupinu zrakoplova. Istražni tim je premjestio veći dio olupine s mjesta nesreće na sigurnu lokaciju tijela za istragu nesreće u Adis Abebi. Hrpa dijelova olupine bila je visine od oko 13 cm i promjera oko 76 cm, kao što je prikazano na slici 19. Uz pomoć Ethiopian Airlinesa pronađen je niz upravljačkih površina, od kojih su neke bile dokumentirane tijekom pregleda mjesta nesreće. Većina olupine pronađena je zakopana u zemlji.
