# Primjena prometne signalizacije i opreme u funkciji povećanja sigurnosti motociklista na DC8 dionica G.P. Zaton Doli - G.P. Karasovići

**Master's thesis / Diplomski rad**

**PRIMJENA PROMETNE SIGNALIZACIJE I OPREME U  
FUNKCIJI POVEĆANJA SIGURNOSTI MOTOCIKLISTA NA  
DC8, DIONICA G.P. ZATON DOLI – G.P. KARASOVIĆI**

**APPLICATION OF TRAFFIC SIGNALLING AND  
EQUIPMENT IN THE FUNCTION OF INCREASING  
MOTORCYCLIST SAFETY ON DC8, SECTION G.P. ZATON  
DOLI – G.P. KARASOVIĆI**

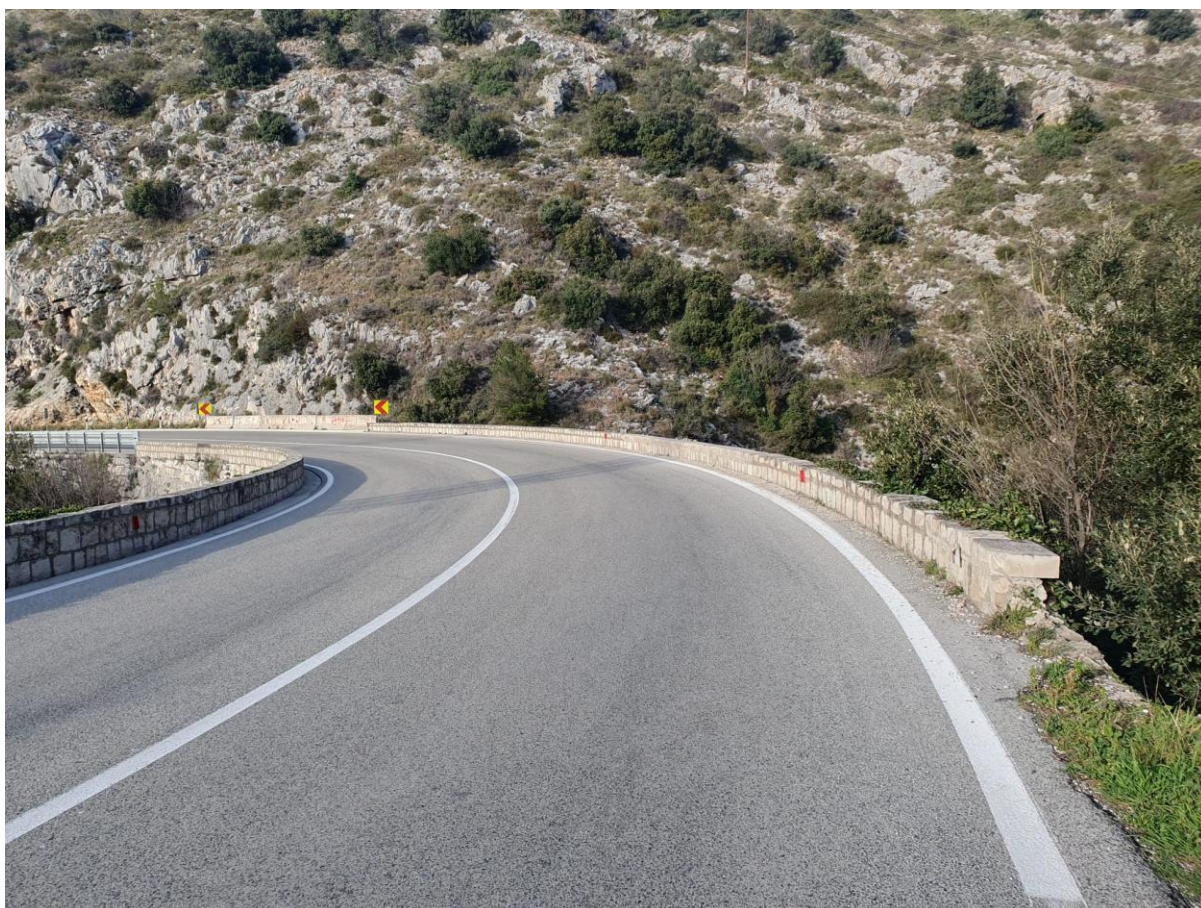
Slika 19. Neadekvatna niska betonska zaštitna ograda s nezaštićenim početkom
