**ANALIZA POSTOJEĆEG STANJA S  
PRIJEDLOGOM POBOLJŠANJA PROMETNE MREŽE  
U OPĆINI MALI BUKOVEC**

**DIPLOMSKI RAD**

**Zagreb, 2018.**

**ANALYSIS OF EXISTING STATE AND  
IMPROVEMENT PROPOSALS OF TRAFFIC  
NETWORK IN THE MUNICIPALITY MALI  
BUKOVEC**

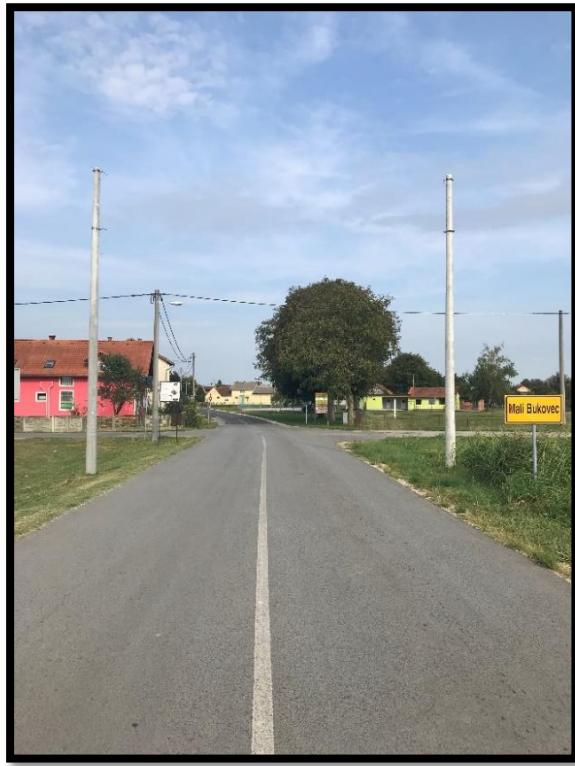
Slika 9. Zapadni privoz raskrižja "1"

Županijska cesta ŽC2076 do raskrižja izvedena je sa po dvije prometne trake, svaka za svoj smjer vožnje, bez utvrđenog rubnog traka i pripadajuće bankine, stanje je vidljivo na slici 9. Širina prometnih trakova za svaki smjer do samog raskrižja je 3,00 metra. U 2017. godini završena je rekonstrukcija županijske ceste ŽC 2076 pomoću koje je cesta proširena sa 5,00 metara na današnjih 6,00 metara odnosno prometne trake proširene su sa 2,50 m – 3,00 m. Širina prometnih traka županijske ceste ŽC2076 nakon raskrižja se sužava sa 3,00 m na 2,50 m. Također kao i izvan naselja u naselju nisu obilježene rubne trake, stanje je vidljivo na Slikama 9. i 10.

Na slikama je također vidljivo da središnja linija je lagano izblijedjela, te se može vidjeti da ne postoji nikakva vertikalna signalizacija niti za jedan smjer vožnje, koja bi upozorila vozače da smanje brzinu i signalizacija koja bi upozorila vozača da nailazi na raskrižje.

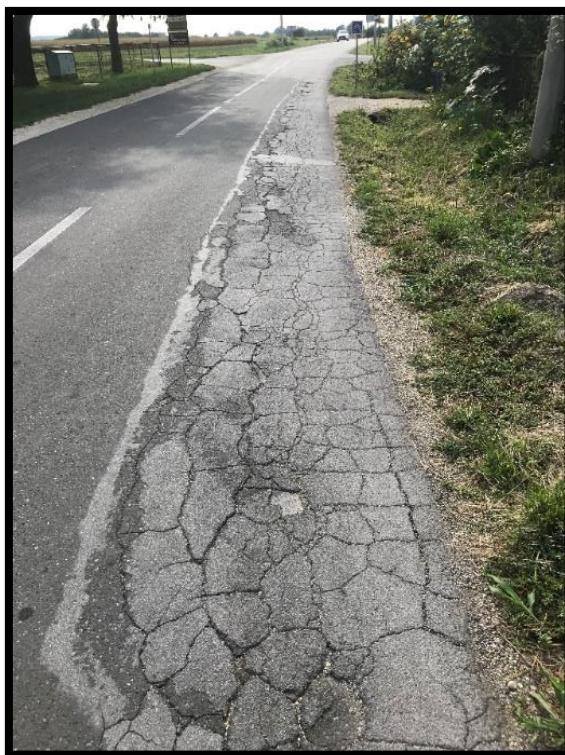
Slike 11. i 12. prikazuju oštećenja na rubnim dijelovima županijske ceste od navedenog raskrižja u smjeru centra naselja. Vidljiva su puknuća asfalta te istrošenost asfalta tijekom godina eksploracije.

Slika 11. Stanje rubnog djela kolnika istočnog privoza

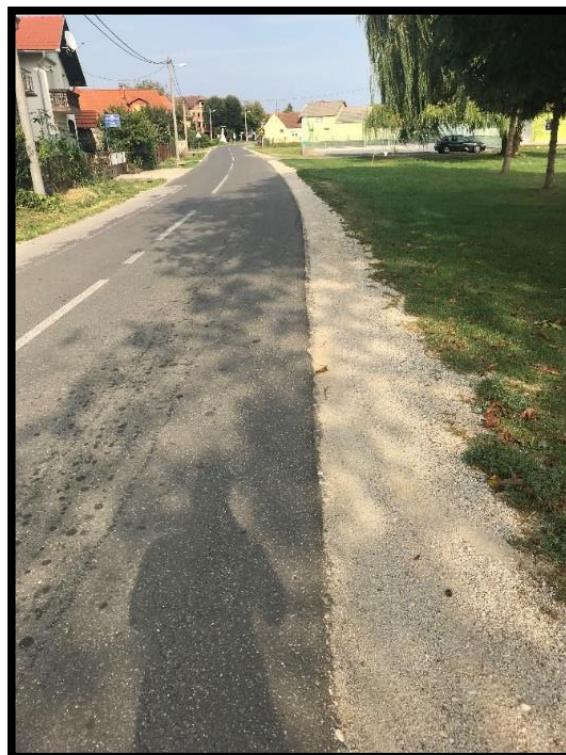
Slika 12. Oštećenje kolnika na istočnom privozu

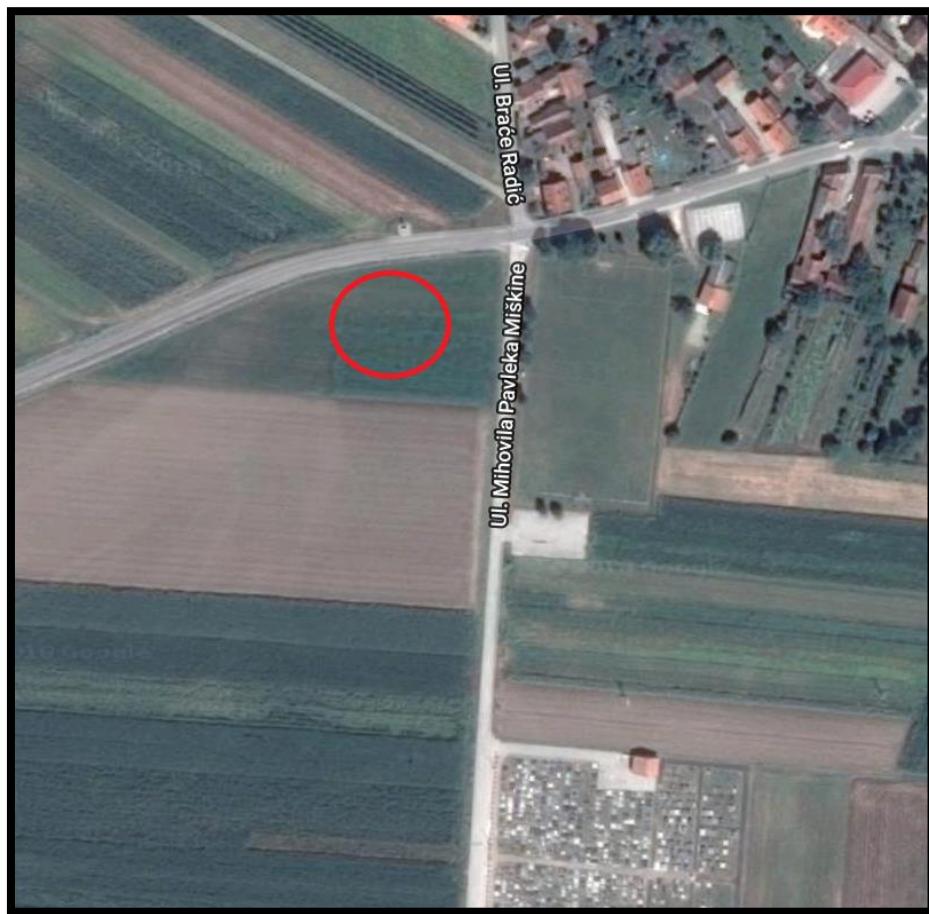
Na slici 13. označena je parcela koja stvara velike probleme što se tiče preglednosti, naime kada je na njoj posađena kultura kukuruza vozač koji dolazi u raskrižje sa sporedne lokalne ceste LC25103 ima velikih problema s preglednošću budući da kukuruz smanjuje preglednost te zaklanja pogled. To stvara prilično nesigurnu situaciju budući da se na glavnoj prometnici ŽC2076 koja se vodi većinom, postižu velike brzine pa čak i preko 100 km/h.

Slika 13. Prikaz sporedne ceste LC25103 u prostoru, [11]

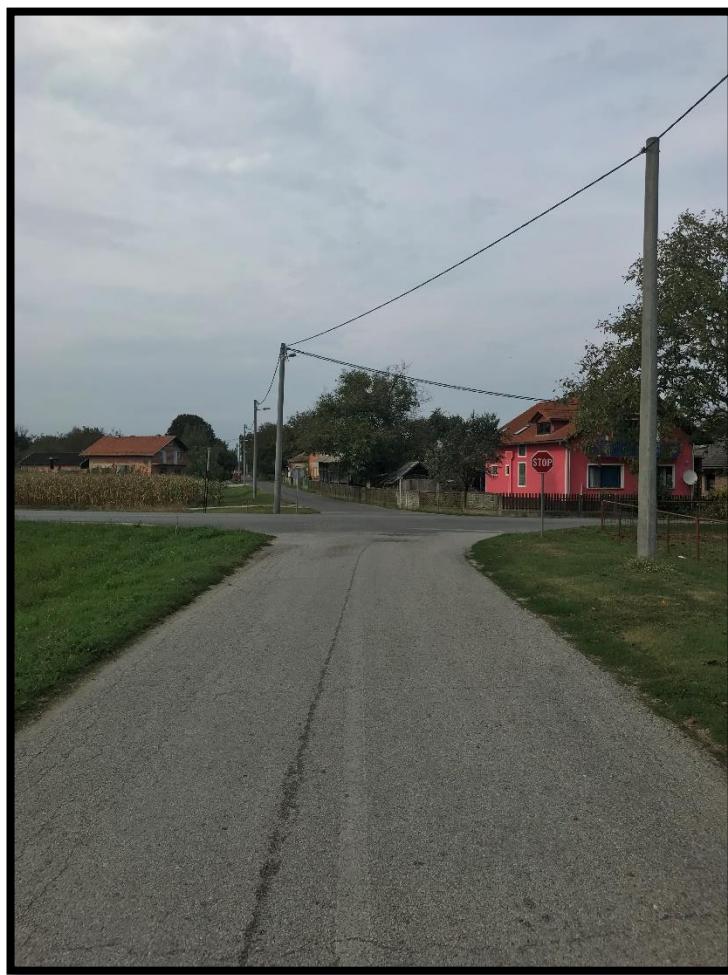
Horizontalna signalizacija je dotrajala odnosno izblijedjela skroz što je najbolje vidljivo po središnjoj liniji koja razdvaja dva prometna traka, te kako je i spomenuto ranije u tekstu rubne trake ne postoje. Od vertikalne signalizacije postavljen je samo jedan prometni znak, a to je znak stop. Kao i na županijskoj cesti na cijelom potezu između dva naselja nema nikakve vertikalne signalizacije koja bi upozorila vozača na propisanu brzinu i najavila raskrižje. Također i na ovom potezu ceste mogu se razviti brzine i veće od 100 km/h što u konačnici ugrožava sve sudionike u prometu koji prometuju ovom cestom i dotičnim raskrižjem.

Slika 14. Stanje kolnika i prometne signalizacije LC25103 ispred raskrižja

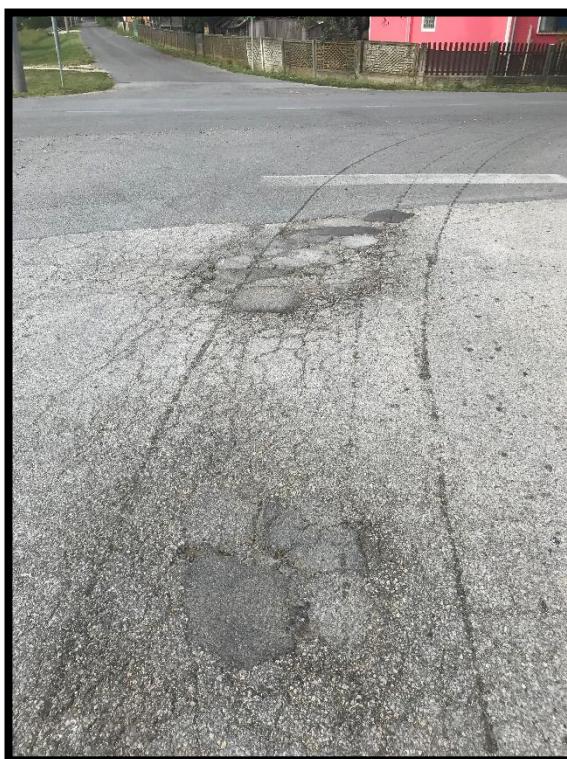
Vidljiva je istrošenost kolnika, također na slici se može vidjeti pucanje kolnika koje se proteže na cijelom potezu te ceste sve do susjednog naselja Županec. Vidljivi su popravci odnosno krpanje ceste u više navrata. Horizontalna signalizacija je u jako lošem stanju te je izvedena vrlo loše. Može se sa sigurnošću reći da je cesta u vrlo lošem stanju te da je potrebna hitna obnova, a još važnije rekonstrukcija cijelog raskrižja kojim bi se riješili svi privozi.

Slika 15. Prikaz oštećenja na kolniku

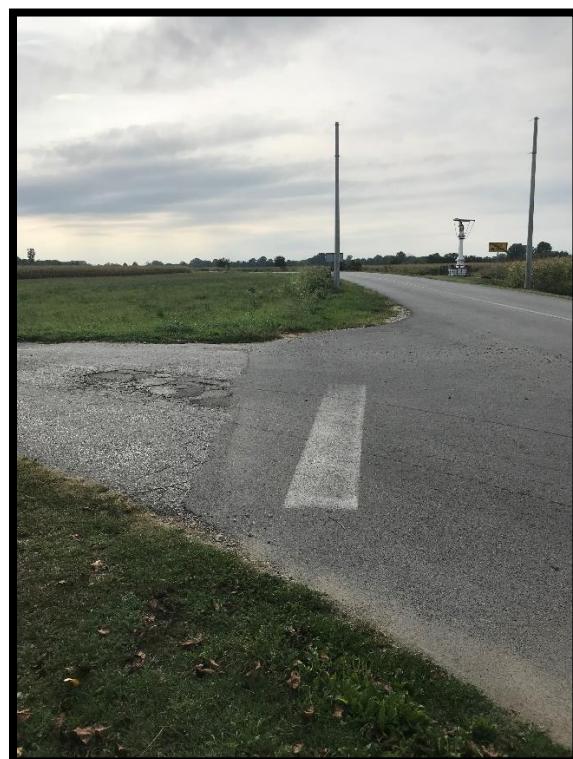
Slika 16. Prikaz stanja horizontalne signalizacije i način izvođenja

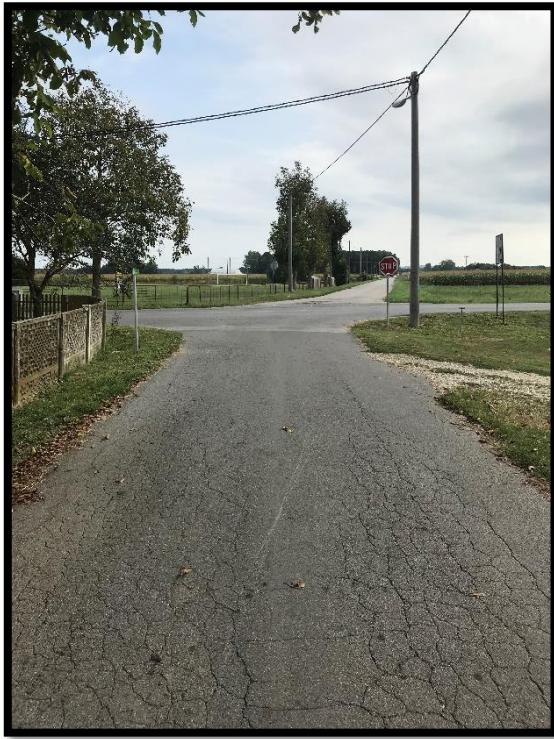
U ovom slučaju kao i prethodnom slučaju spajanja sporedne ceste na glavnu javlja se problem preglednosti. Vozač koji prilazi raskrižju po ovoj sporednoj cesti prilikom prilaza mora ući dosta u raskrižje kako bi imao preglednost na smjer prometovanja vozila koja izlaze iz naselja, budući da mu preglednost smanjuje ograda kuće koja se nalazi uz sam rub raskrižja.

Slika 18. Prikaz stanja kolnika Ulice Braće Radić

Na Slikama 18. i 19. vidljivo stanje kolnika. Kolnik na sebi nema većih oštećenja kao što su npr. rupe. Jedina oštećenja koja su vidljiva na kolniku to su sitne pukotine koje se protežu duž cijele ceste.

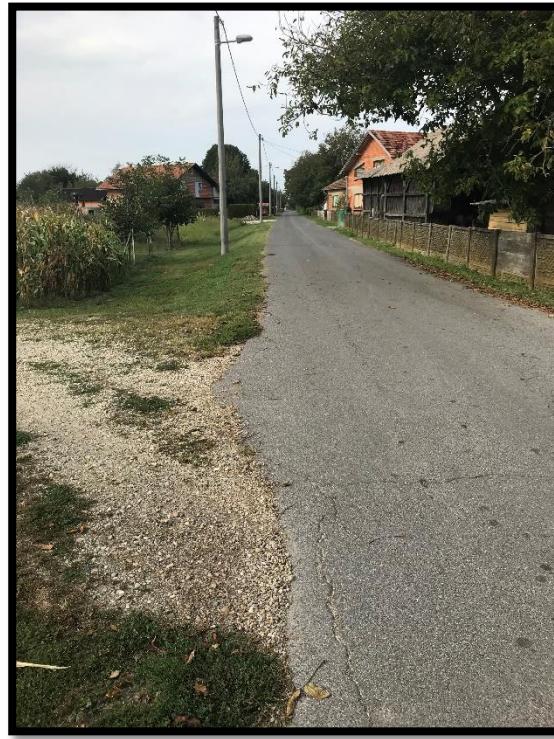
Slika 19. Prikaz spoja NC007 na Ulicu Braće Radić

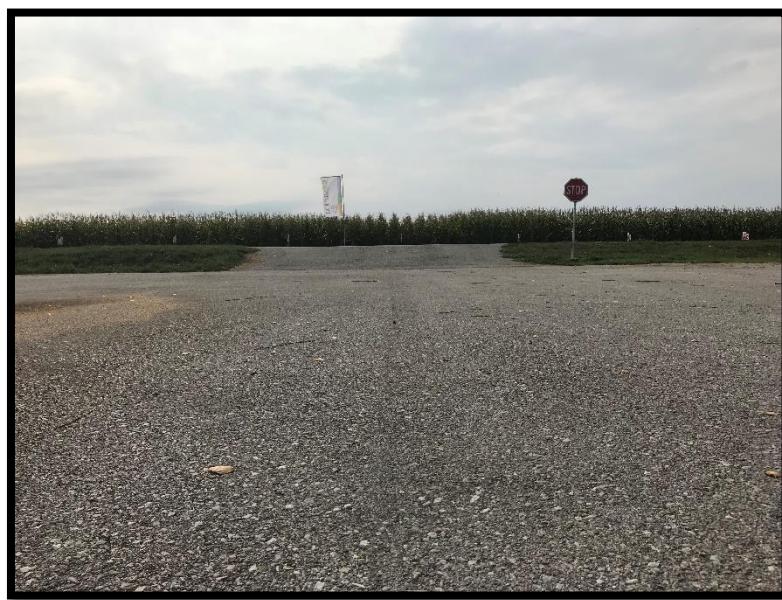
Na Slici 23. vidljivo je da je parkiralište denivelirano u odnosu na lokalnu cestu na koju se spaja. Stoga spojna rampa između parkirališta i lokalne ceste ima blagi uspon koji je vidljiv također na Slici 23.

Slika 23. Položaj parkirališta u odnosu na LC25103

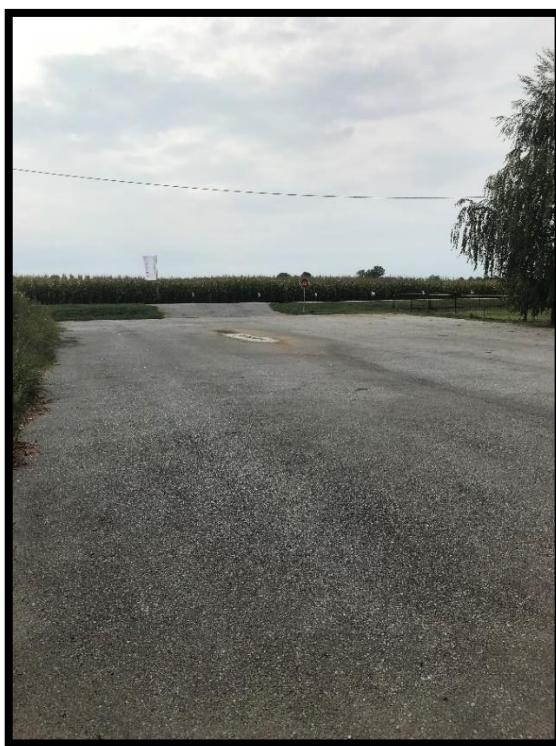
Drugim riječima ne postoji nikakvo vođenje prometa po ovoj površini. Ova površina nije adekvatno izvedena te nema karakteristike pravog parkirališta. Potrebno je izraditi potpunu rekonstrukciju površine, iscrtati parkirna mjesta i ostali popratni sadržaj koji bi u konačnici okarakterizirao ovu površinu kao parkiralište te bi ona bila od nekog značaja naselju Mali Bukovec.

Slika 24. Prikaz trenutnog stanja parkirališta iz južnog kuta

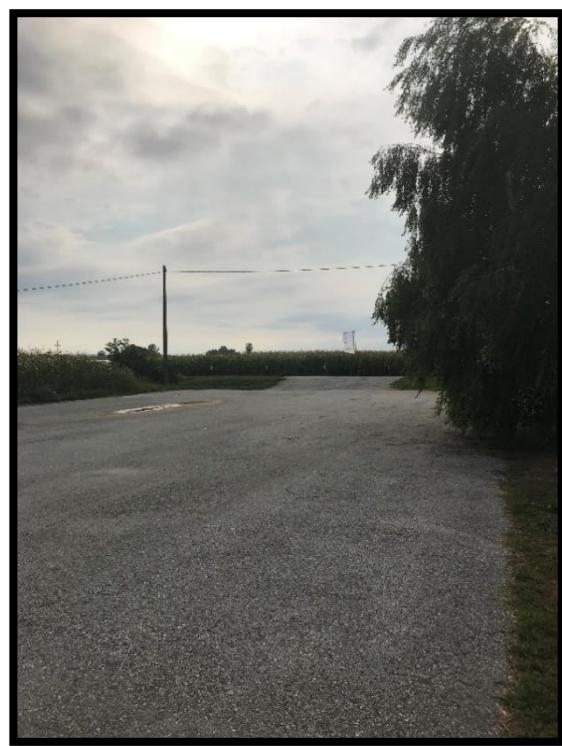
Slika 25. Prikaz trenutnog stanja parkirališta iz sjevernog kuta

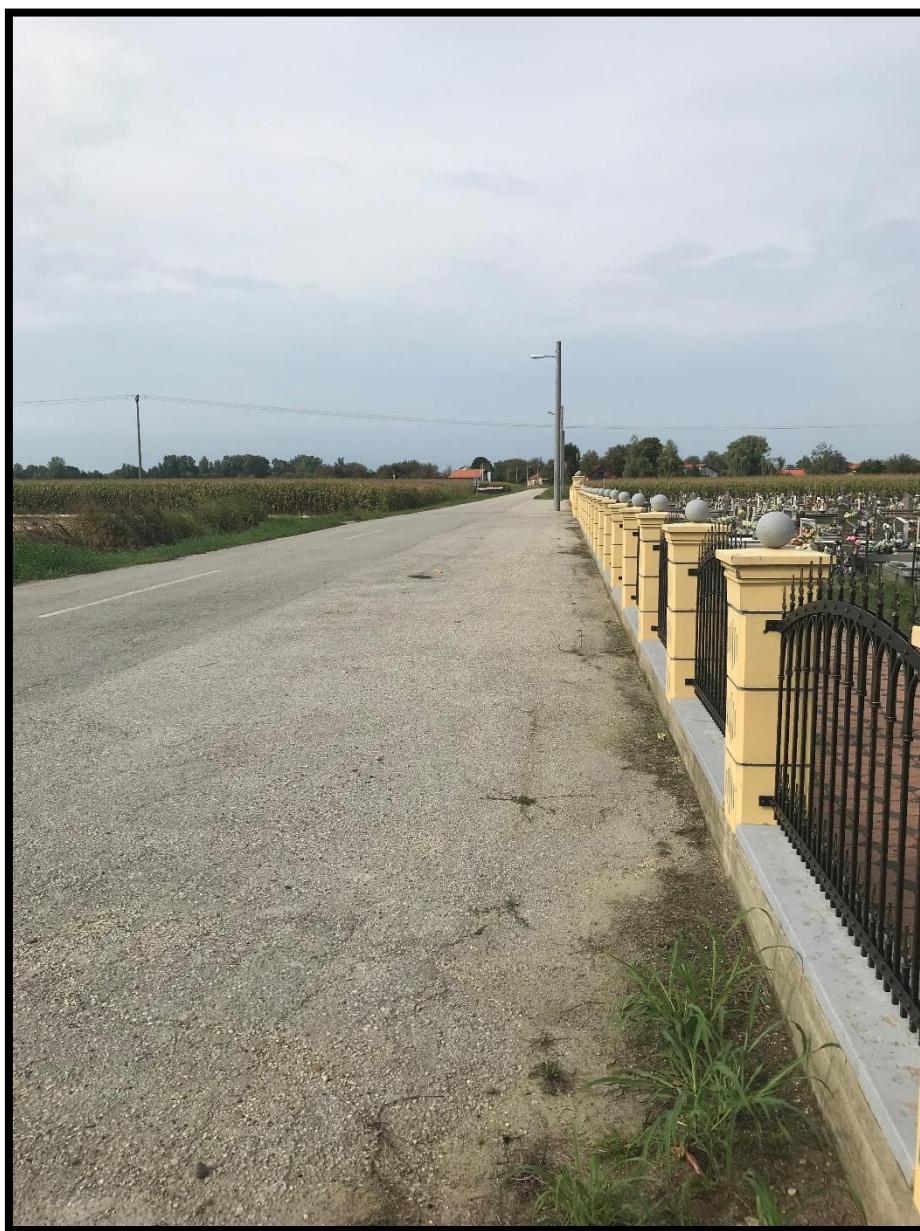
Ova lokacija je odabrana za analizu postojećeg stanja jer je od velike važnosti za naselje Mali Bukovec budući da se radi o groblju. Uređenost parkirnih mesta je neadekvatna što je vidljivo na Slici 28. kao i sama sigurnost budući da ne postoji nikakva zaštita niti najava za vozače koji prometuju po LC25103 da se na ovoj lokaciji nalazi groblje te pripadajuće parkiralište.

*Slika 28. Postojeće stanje parkirnih mesta na lokaciji „3“*

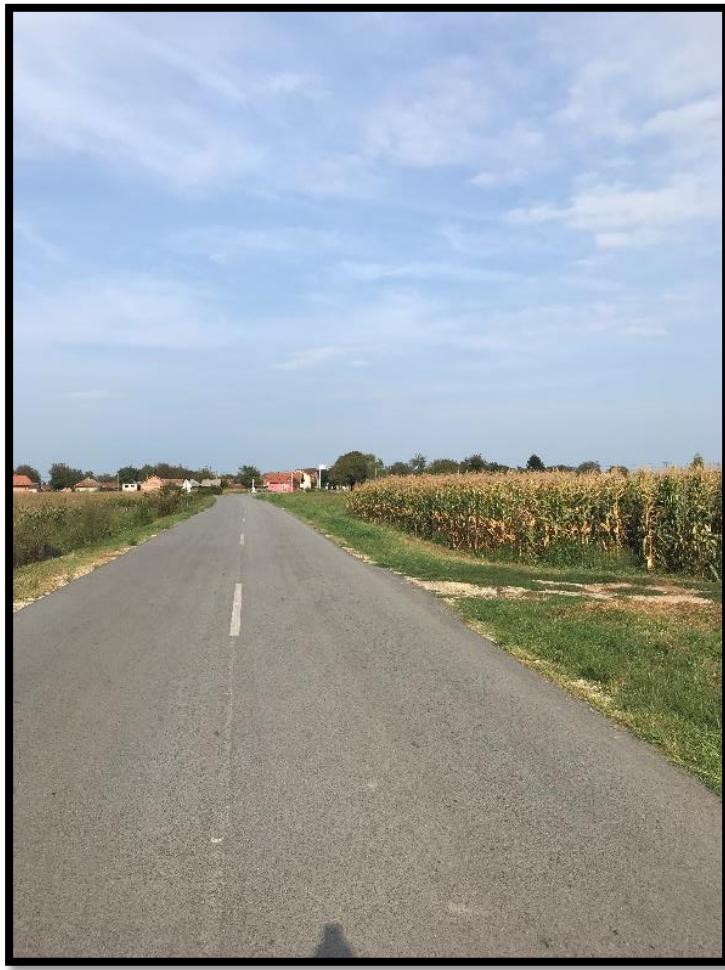
Na određenim dijelovima javlja se problem što bankine nisu propisno izvedene i uređene, te prilikom izljetanja vozila, vozilo direktno s ceste izlijeće u jarak (odvodni kanal). Općenito što se tiče stanja kolnika, kolnik je u zadovoljavajućem stanju budući da je prije godinu dana završena rekonstrukcije. Stanje kolnika vidljivo je na Slici 30.

*Slika 30. Stanje kolnika na lokaciji „4“*

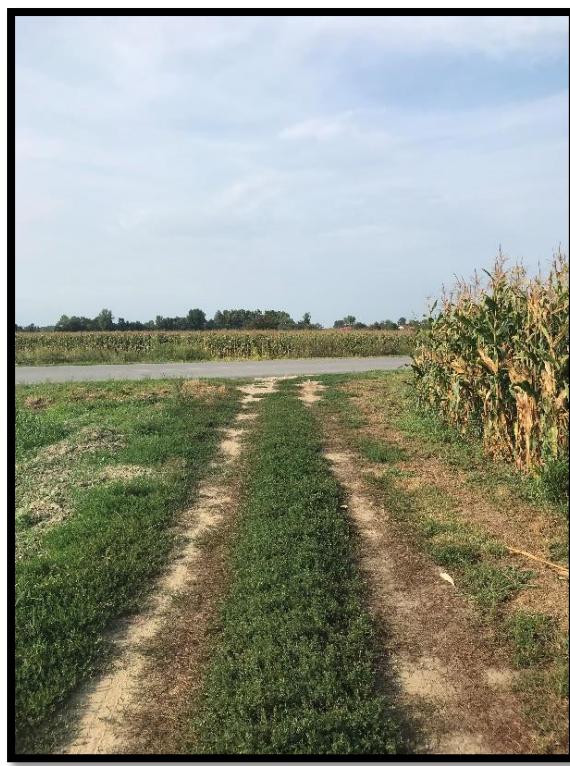
Slika 32. Trenutno stanje NC031
