Master's thesis / Diplomski rad

2018

**ANALIZA POSTOJEĆEG STANJA S
PRIJEDLOGOM POBOLJŠANJA PROMETNE MREŽE
U OPĆINI MALI BUKOVEC**

KEYWORDS: Municipality of Mali Bukovec, Analysis of existing condition, Intersections, Simulation, Intersection of County Road ŽC2076 and Local Road LC25103

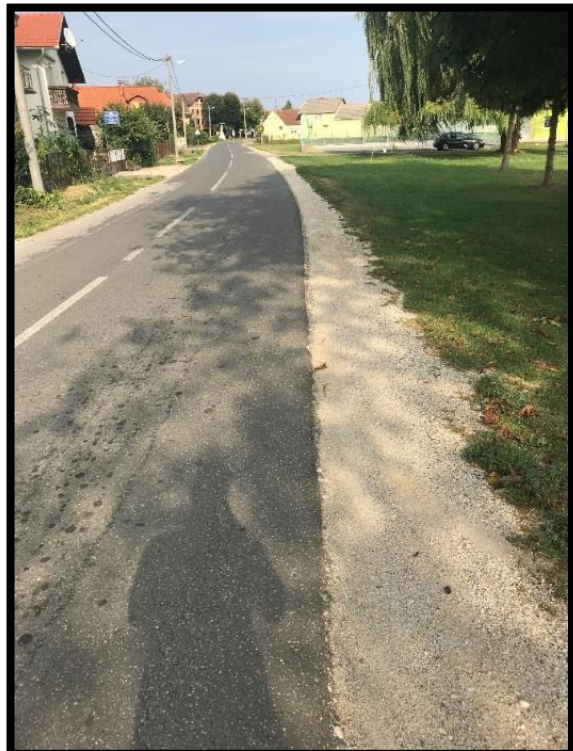
Slike 11. i 12. prikazuju oštećenja na rubnim dijelovima županijske ceste od navedenog raskrižja u smjeru centra naselja. Vidljiva su puknuća asfalta te istrošenost asfalta tijekom godina eksploatacije.

Slika 11. Stanje rubnog djela kolnika istočnog privoza

Slika 12. Oštećenje kolnika na istočnom privozu

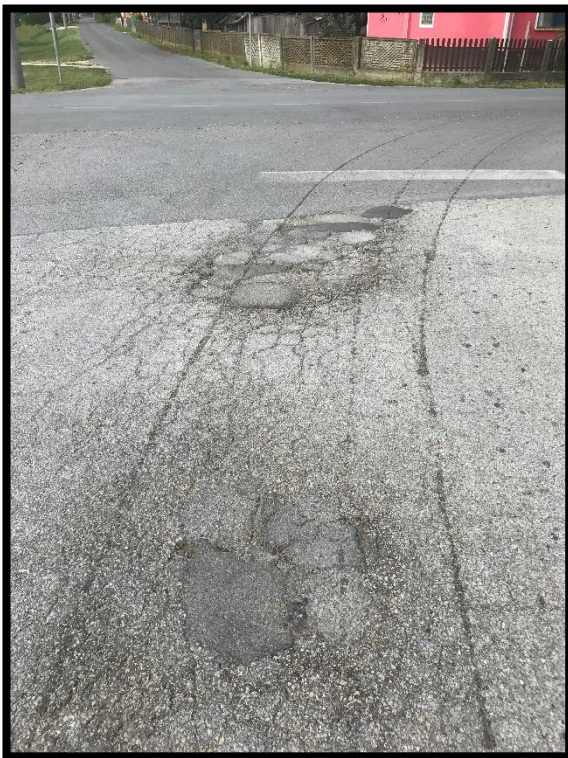
Na Slikama 15. i 16. vidljivo je stvarno stanje ceste i dijela gdje se sporedna lokalna cesta LC25103 (Ulica Mihovila Pavleka Miškine) spaja na glavnu županijsku cestu (ŽC2076). Vidljiva je istrošenost kolnika, također na slici se može vidjeti pucanje kolnika koje se proteže na cijelom potezu te ceste sve do susjednog naselja Županec. Vidljivi su popravci odnosno krpanje ceste u više navrata. Horizontalna signalizacija je u jako lošem stanju te je izvedena vrlo loše. Može se sa sigurnošću reći da je cesta u vrlo lošem stanju te da je potrebna hitna obnova, a još važnije rekonstrukcija cijelog raskrižja kojim bi se riješili svi privozi.

Slika 15. Prikaz oštećenja na kolniku

Slika 16. Prikaz stanja horizontalne signalizacije i način izvođenja

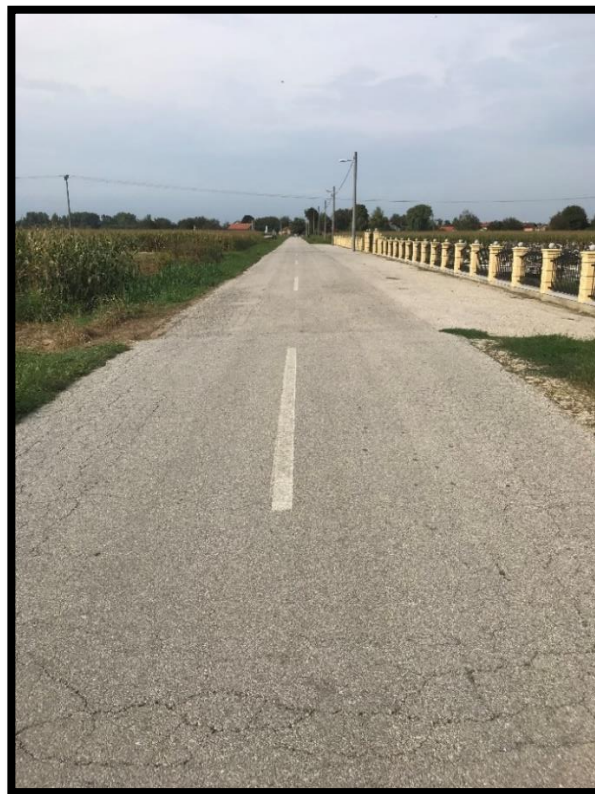
Slika 27. Postojeće stanje kolnika LC25103
