**SANACIJA OPASNIH MJESTA KAO ELEMENT POVEĆANJA
SIGURNOSTI CESTOVNOG PROMETA**

DIPLOMSKI RAD

Zagreb, 2022.

**REMEDIATION OF HAZARDOUS LOCATIONS AS AN ELEMENT
OF INCREASING ROAD SAFETY**

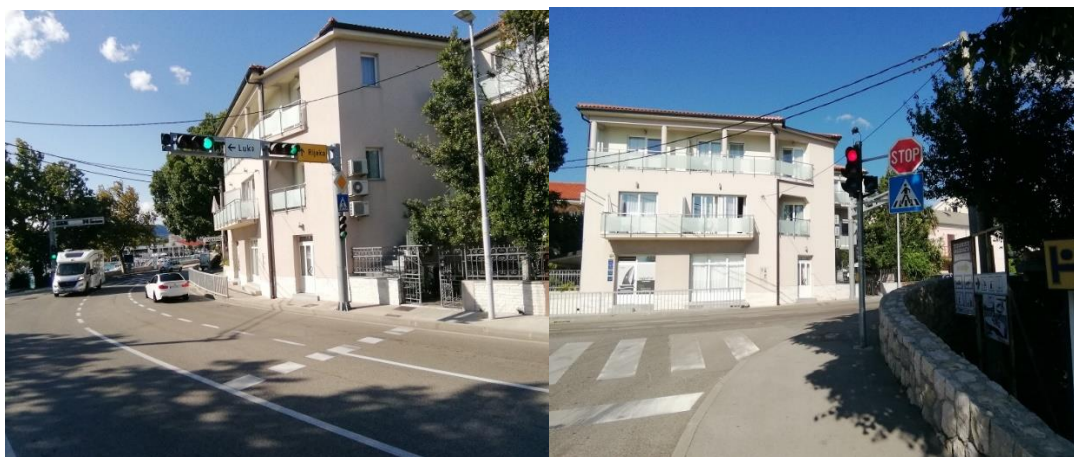
Slika 13. *OM Novi Vinodolski* – poslije sanacije

Tijekom 2017. godine je izvršena sanacija opasnog mjesta Novi Vinodolski postavljanjem semafora te izmjenom i dopunom prometnih znakova, signalizacije i opreme. Na sljedećim slikama će biti prikazan izgled raskrižja nakon njegove sanacije. Postavljanjem semafora se smanjuje učestalost i posljedice prometnih nesreća, omogućuje se uredno odvijanje prometa te se postiže ravnomjerniji prolazak svih sudionika u prometu na samom raskrižju. Provedenom sanacijom se željelo doprinijeti povećanju sigurnosti prometovanja na promatranom raskrižju, odgovarajućem reguliranju i kanaliziranju prometnih tokova na samom raskrižju te smanjenje velikih brzina na glavnom pravcu. Također postavljanjem semafora se željelo utjecati na veću zaštitu pješaka i biciklista od nastanka prometnih nesreća.

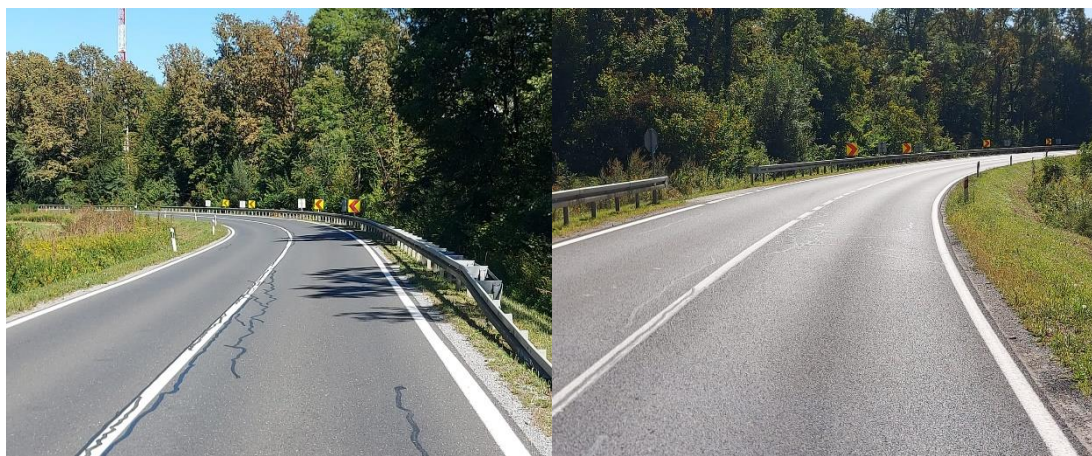
Slika 16. *OM Šuma Brezovica* – poslije sanacije
Izvor: autor

Zaštitna ograda je tehnička sigurnosna konstrukcija kojoj je osnovna svrha spriječiti izlijetanje vozila s ceste, odnosno zadržati vozila skrenuta s kolnika. To je ujedno bio i glavni razlog njenog postavljanja na ovom zavoju. Na sljedećim slikama će biti prikazan izgled raskrižja nakon njegove sanacije 2017. godine. Navedenom sanacijom se spriječilo izlijetanje vozila sa prometnice te tragične posljedice po vozače. Također, postavljanjem ograde se utjecalo na smanjenje prividnog osjećaja vozača šire ceste te ih se tako natjeralo na vožnju manjim brzinama. Pored postavljanja ograde, izvršilo se adekvatno održavanje pokosa u zaštitnom pojasu ceste te se na taj način povećala preglednost svim vozačima prilikom vožnje kroz zavoj.

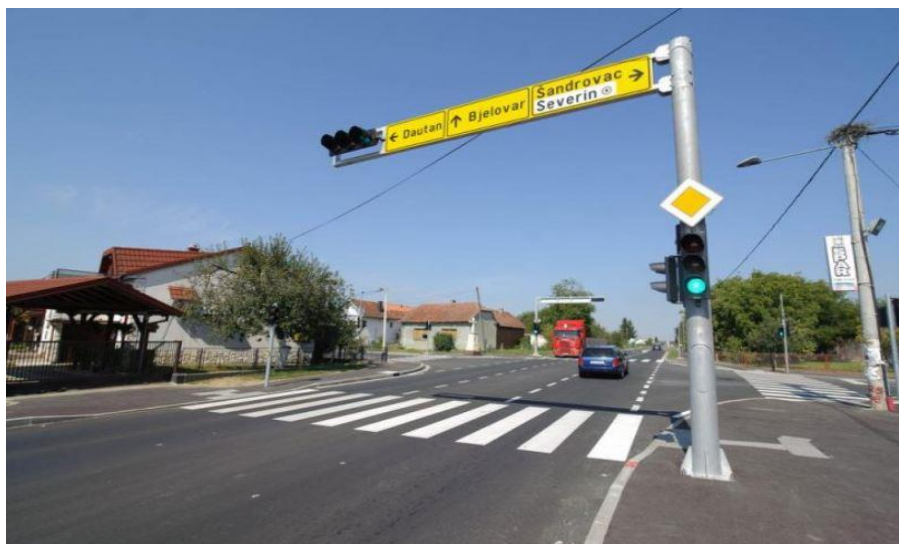
Slika 19. *OM Severin* – poslije sanacije

Iako se od 2011. godine na ovom raskrižju nije dogodila nijedna prometna nesreća sa smrtnim ishodom, ranije je bilo stradavanja sa smrtnim posljedicama te je ovo raskrižje ušlo u program sanacije Hrvatskih cesta d.o.o. Ovom sanacijom se željela povećati propusna moć prometnice, smanjiti nastanak i posljedice prometnih nesreća te omogućiti uredno odvijanje prometnih tokova uz smanjeni rizik od nastanka konfliktnih situacija. Na sljedećoj slici je prikazano raskrižje nakon njegove sanacije 2017.godine te uspostave nove regulacije prometa. Ova izvršena rekonstrukcija predstavlja veliku promjenu u odnosu na stanje koje je dovelo do samog postupka sanacije i obnove raskrižja.

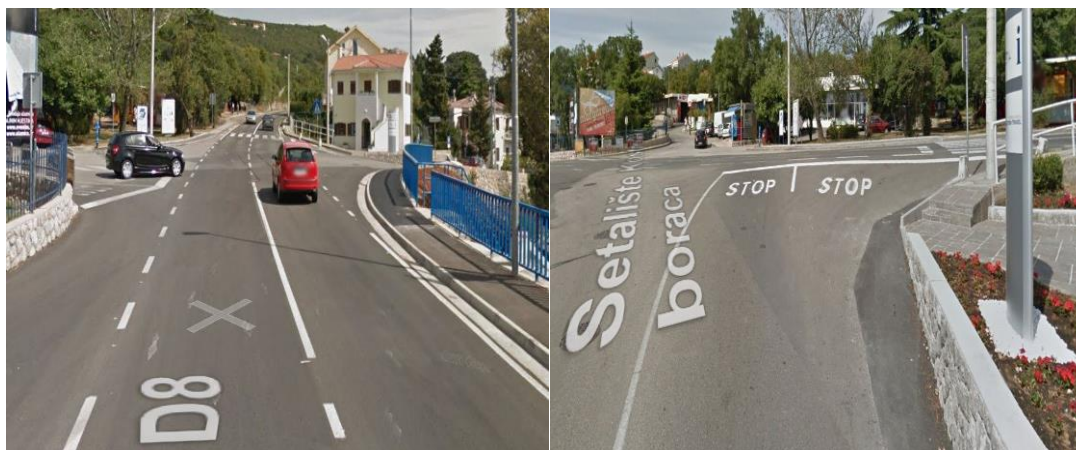
Opasno mjesto „Šodići“ se nalazi u naseljenom mjestu Kostreni te je predstavljalo petokrako nesemaforizirano raskrižje sa visokim intenzitetom prometa. Posebice su velike količine prometa prolazile navedenim raskrižjem za vrijeme turističke sezone u ljetnim mjesecima. Zbog toga je dolazilo do čestih zagušenja i uskih grla koja su uzrokovala ogromna čekanja i nervozu vozača. Raskrižje je regulirano prometnim znakovima, opremom i signalizacijom. Kolnik se nalazi u zadovoljavajućem stanju, sa mjestimičnim površinskim oštećenjima i pukotinama koje se mogu lako sanirati. Širina prometne trake na glavnom pravcu iznosi 3,25 m, dok je na sporednom pravcu njena širina 3,0 m. Zbog navedenih širina vozači su se kretali značajno većim brzinama od dozvoljenih te su na taj način ugrožavali pješake, bicikliste te druge vozače na samom raskrižju. Prije same sanacije je postojao samo jedan

pješački prijelaz na raskrižju, dok su nogostupi bili izvedeni u nedovoljnim širinama za normalno odvijanje pješačkog prometa. Na sporednim privozima nije ni bilo nogostupa, što je dovodilo do kretanja pješaka po samoj prometnici. Posljedica toga je da su se često događali naleti vozila na pješake, jer za pješački promet nije bilo izgrađenih adekvatnih površina. Na sljedećoj slici se nalazi satelitski prikaz opasnog mjesta Šodići.

Slika 21. **OM Šodići** – prije sanacije

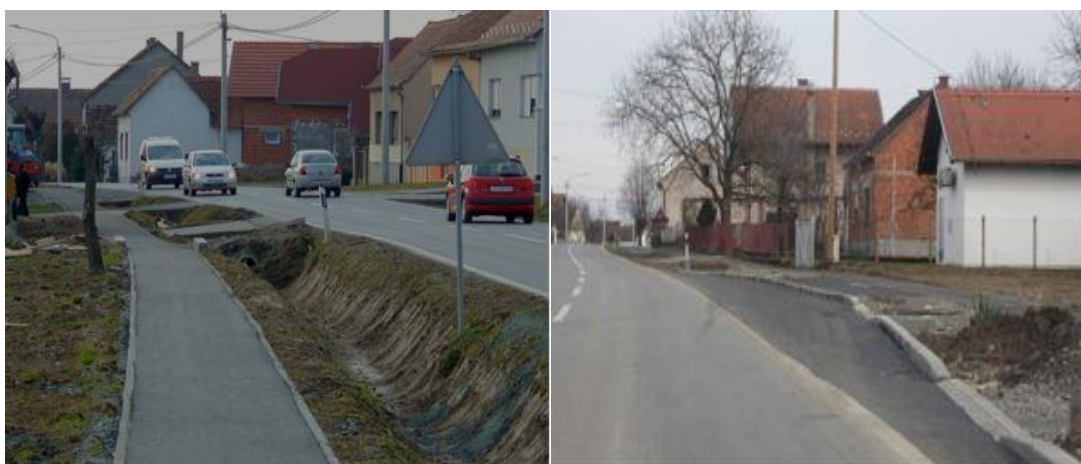
Slika 28. *OM Eminovci* – poslije sanacije

je izvršena u sklopu rekonstrukcije D51 u naselju Eminovci. Pored toga su uložena znatna financijska sredstva u naselje Eminovci i to u izgradnju niskonaponske mreže i postavljanje LED rasvjete, čiji su troškovi iznosili gotovo 1,5 milijun kuna. Navedenom sanacijom se željelo zaštititi pješake na odgovarajući način, osigurati im potrebne prijelaze i površine gdje im je to nedostajalo te omogućiti javnom gradskom prijevozu odgovarajuća stajališta, koja će im znatno olakšati obavljanje prijevoza putnika. Pored toga, na promatranom području je tijekom godine u kojoj je izvršena sanacija ovog opasnog mjesta – postavljena i rasvjeta. To je dodatno povećalo sigurnost prometa te smanjenje rizika od prometnih nesreća, posebice u noćnim satima kada je vidljivost smanjena. Iz razloga povećanih migracija pješaka na promatranom području se odlučilo s ovom mjerom sanacije odnosno izgradnjom pješačkih staza. Na taj način se pješački promet odvija sa većom sigurnošću te navedene staze može koristiti bez veće opasnosti od naleta vozila koji se kreću prometnicom.
