Šojić, Lovro

Master's thesis / Diplomski rad

2022

**ANALIZA UZROKA NESREĆA ZRAKOPLOVA BOEING  
B737-8 MAX**

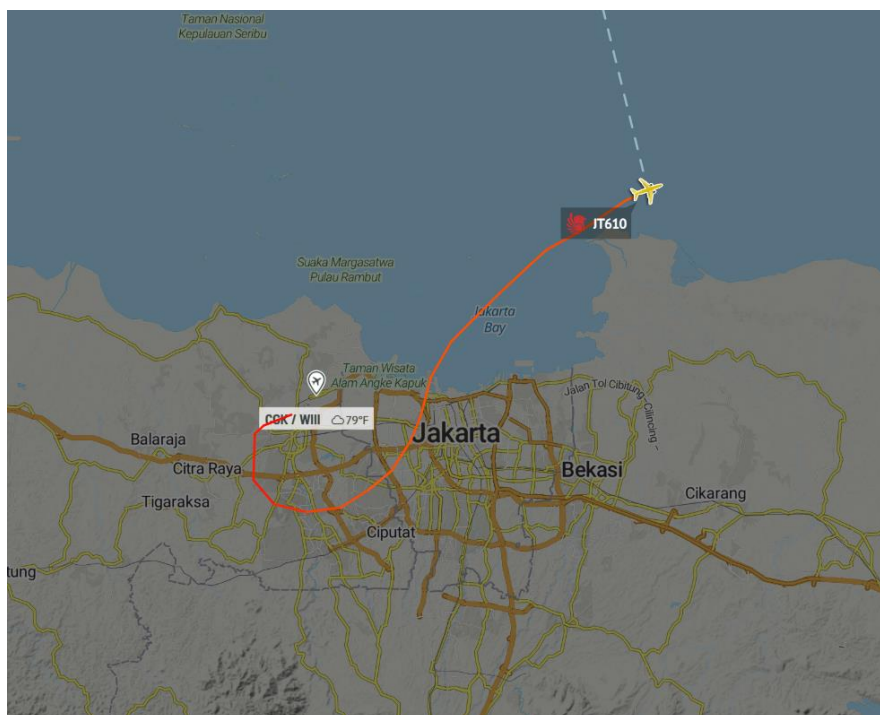
**Slika 11.** Putanja leta JT610 Boeinga 737 MAX 8 registracije PK-LQP zračnog prijevoznika Lion Air

U 06:29:37, kontrolor istočnog terminala postavlja pitanje letачkoj posadi da li se zrakoplov spušta jer primjećuje kako zrakoplov gubi visinu na radarskom ekranu. Prvi časnik je obavijestio kontrolora kako imaju problem s kontrolom zrakoplova te da manualno lete zrakoplovom, nakon čega kontrolor upućuje posadu da kontaktira prilaznog kontrolora. Nakon kontaktiranja prilaznog kontrolora, prvi časnik ga obavještava o problemu s kontrolom zrakoplova. Prilazni kontrolor savjetuje letачku posadu da se pripremi za slijetanje na uzletno-sletnu stazu 25L i uputio ih da lete kursom od 070°, a kapetan prebacuje kontrolu zrakoplova na prvog časnika. U 06:30:57, kapetan je zatražio od prilaznog kontrolora da nastavi prema ESALA točki (koja se nalazi oko 74 kilometara sjeveroistočno od zračne luke Jakarta), zbog vremenskih prilika, što kontrolor odobrava. Kapetan također obavještava kontrolora kako ne mogu odrediti visinu leta, zbog instrumenata koji pokazuju različite iznose te zahtjeva da se blokira zračni prostor od 914 metara iznad kako bi se izbjegao promet ostalih zrakoplova. Prvi časnik zatim informira kapetana kako zrakoplov leti prema dolje. U tom trenutku FDR je zabilježio kut nagiba zrakoplova od -2° te brzinu spuštanja od oko 585 metara po minuti. U 06:31:46, visina prikazana na kapetanovom monitoru iznosila je 975 metara, dok je monitor prvog časnika prikazivao visinu od 1.097 metara, a brzina spuštanja bila je veća od 3.048 metara po minuti. U tom trenutku, aktivirao se sustav upozorenja blizine tla (engl. *Enhanced Ground Proximity Warning System – EGPWS*) te uzbuna naglog poniranja.

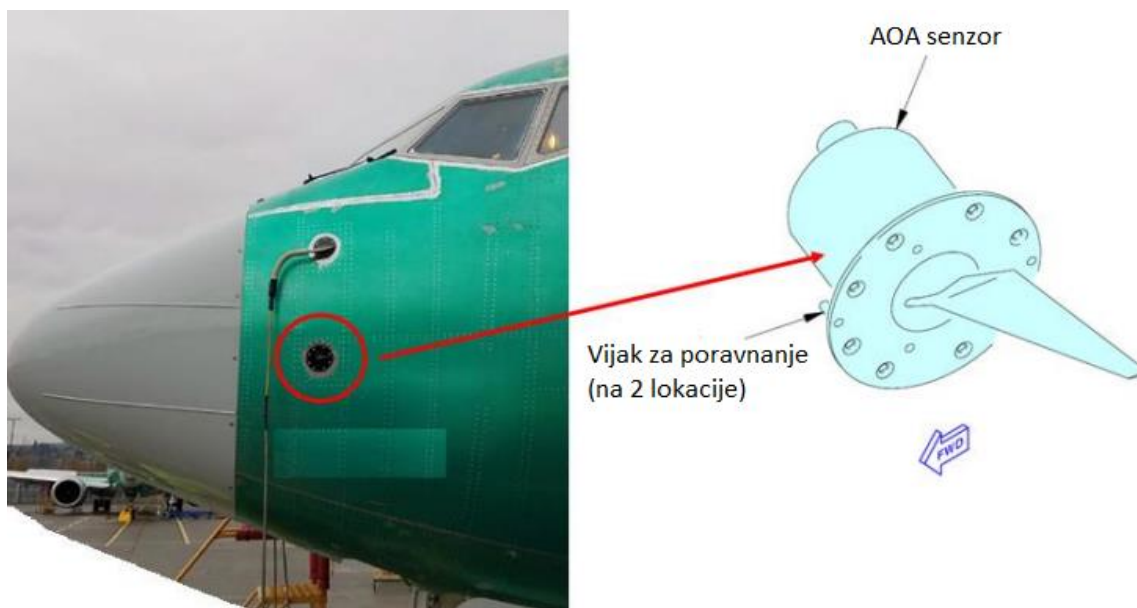
**Slika 12.** Senzor napadnog kuta

Boeing 737-8 MAX ima dva odvojena senzora napadnog kuta (engl. *Angle-Of-Attack Sensors*), jedan sa svake strane prednjeg dijela trupa (kao što se može uočiti na slici 12.). AOA senzori se sastoje od vanjske lopatice koja se okreće kako bi se uskladila s lokalnim protokom zraka i dva unutarnja transformatora koja zasebno prate kut rotacije. AOA senzore koji se koriste na Boeingu 737-8 MAX proizvodi američka tvrtka Collins Aerospace. Jedan transformator je povezan s odgovarajućim računalom za upravljanje slomom uzgona i prigušivanjem skretanja (engl. *Stall Management Yaw Damper – SMYD*) za svaki AOA senzor (lijevi i desni), dok je drugi transformator priključen na odgovarajuću referentnu inercijalnu jedinicu za podatke iz zraka (engl. *Air Data Inertial Reference Unit – ADIRU*). Krugove transformatora unutar AOA senzora nadziru i SMYD i ADIRU sustavi. U slučajevima kada je greška detektirana, informacije AOA transformatora se ne koriste i javlja se kvar. AOA senzori se nikad ne održavaju planirano, već je svako potrebno održavanje posljedica najavljenih ili uočenih kvarova. Takvo održavanje naziva se i uvjetno održavanje.

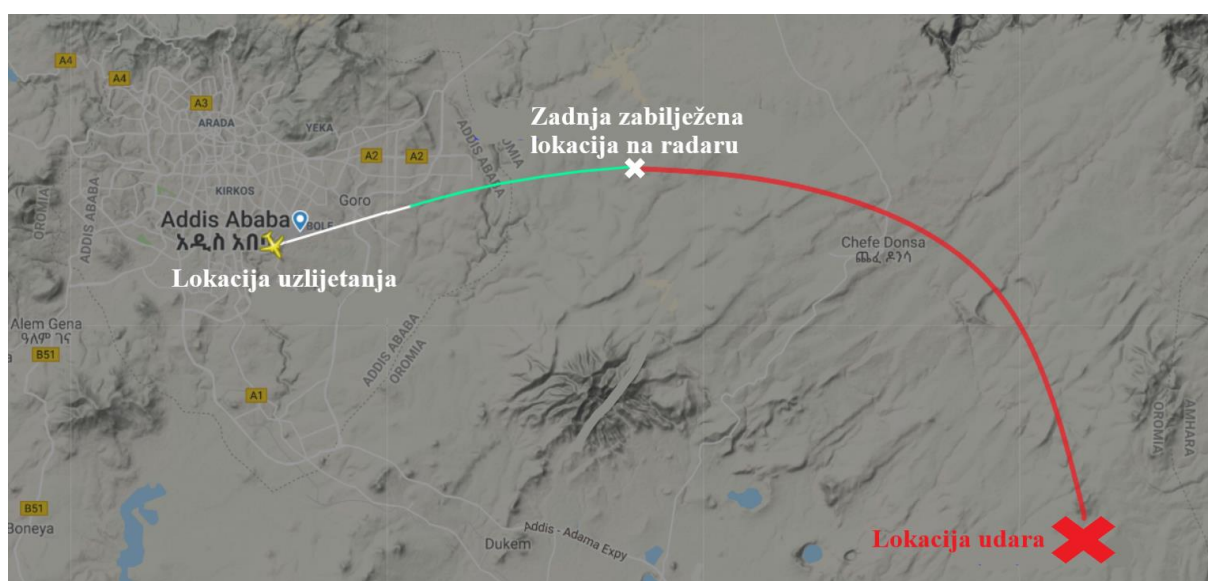
**Slika 17.** Putanja leta zrakoplova ET-AVJ

Nakon posljednjeg automatskog aktiviranja trimera i usprkos zabilježenoj sili do 800 N, zrakoplov je počeo naglo ponirati. Brzina spuštanja i brzina nastavili su se povećavati između četvrtog po redu aktiviranja automatskog trimera i posljednje zabilježene vrijednosti. Na kraju leta, izračunate vrijednosti zračne brzine dosegle su 500 čvorova, vrijednost nagiba bila je veća od 40° prema dolje, a vrijednosti brzine spuštanja bile su veće od 10.000 m/min. Oba snimača prestala su snimati vrijednosti oko 8 sati 43 minute i 44 sekunde. U 08:44: Zrakoplov je udario u teren 52 km jugoistočno od Adis Abebe, na farmi blizu naselja Ejere (lociranog 8,8770° sjeverno, 39,2516 istočno) i stvorio krater dubok približno 10 metara na kojem je pronađen i posljednji dio zrakoplova (slika 17.). Krater je bio oko 28 metara širok i 40 metara dugačak. Većina olupine pronađeno je zakopano u zemlji. Mali dijelovi zrakoplova pronađeni su razbacani oko lokacije udara, u području širine oko 200 metara i dužine 300 metara. Detektirana oštećenja na zrakoplovu potvrdila su visokoenergetski udar u tlo<sup>47</sup>.

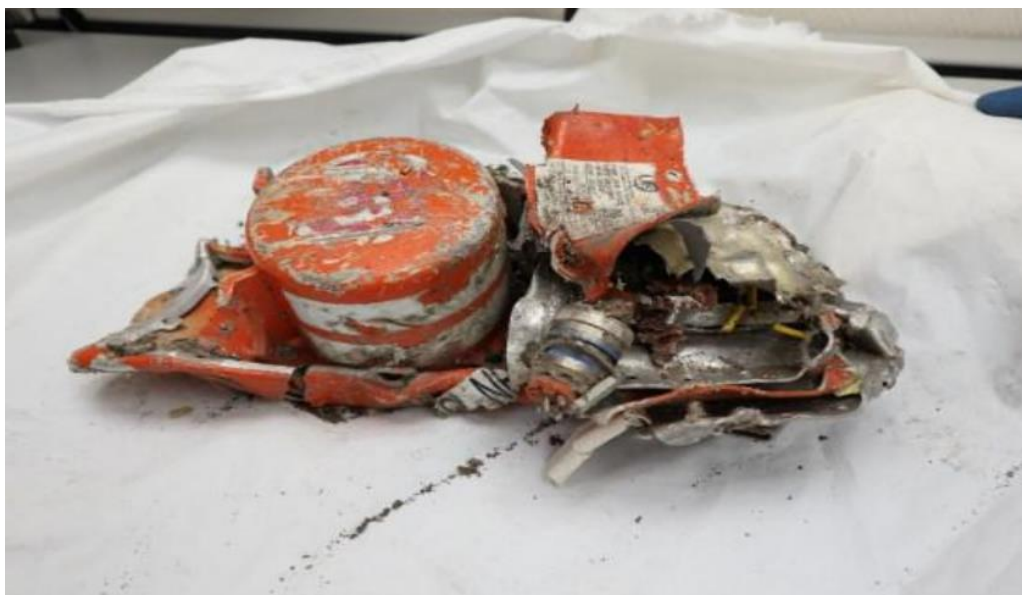
**Slika 18.** Snimač podataka o letu zrakoplova ET-AVJ, [47]

om i EASA-om.. Preuzeta datoteka pružila je više od 73 sata valjanih podataka, uključujući sam događaj. Ista procedura odrađena je i za CVR, čija je memorijska jedinica zabilježila 2 sata, 4 minute i 14 sekundi rada zrakoplova, što je sadržavalo 2 leta uključujući i unesrećeni let.

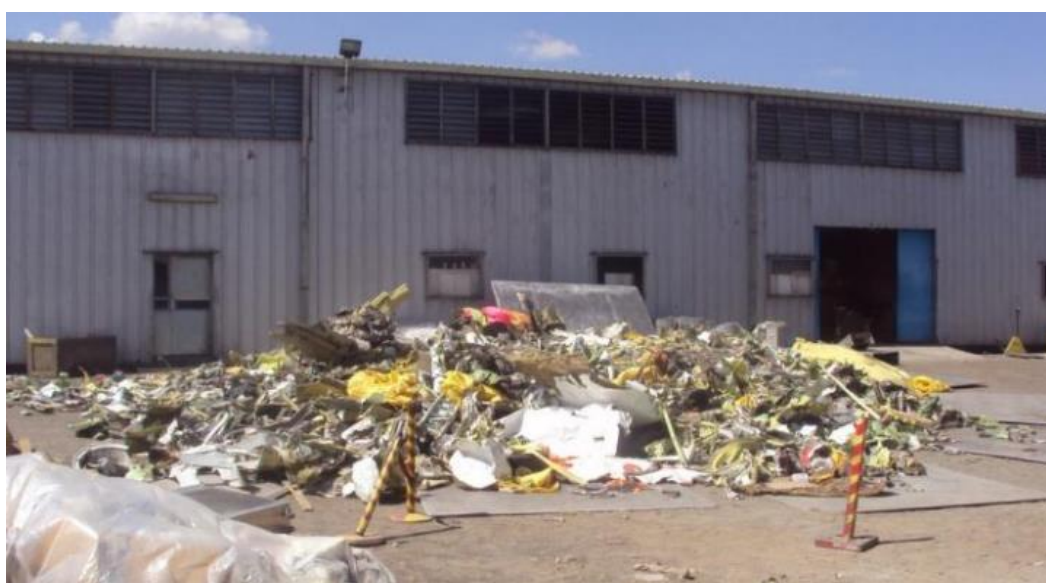
**Slika 19.** Prikupljeni dijelovi olupine zrakoplova ET-AVJ, [47]

Sljedeće aktivnosti tijela bile su vezane za olupinu zrakoplova. Istražni tim je premjestio veći dio olupine s mjesta nesreće na sigurnu lokaciju tijela za istragu nesreće u Adis Abebi. Hrpa dijelova olupine bila je visine od oko 13 cm i promjera oko 76 cm, kao što je prikazano na slici 19. Uz pomoć Ethiopian Airlinesa pronađen je niz upravljačkih površina, od kojih su neke bile dokumentirane tijekom pregleda mjesta nesreće. Većina olupine pronađena je zakopana u zemlji.
