Analiza postojećeg stanja s prijedlogom poboljšanja prometne mreže u općini Mali Bukovec

Master's thesis / Diplomski rad

2018

**ANALIZA POSTOJEĆEG STANJA S
PRIJEDLOGOM POBOLJŠANJA PROMETNE MREŽE
U OPĆINI MALI BUKOVEC**

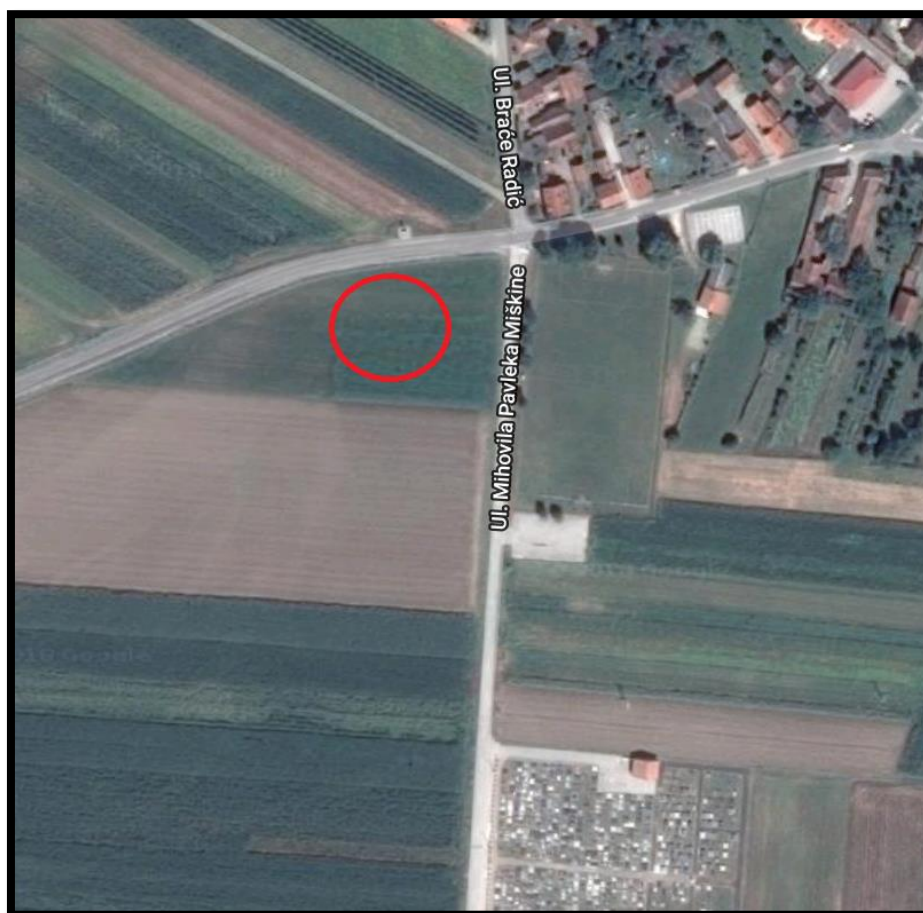
Slika 13. Prikaz sporedne ceste LC25103 u prostoru, [11]

Na slici 13. označena je parcela koja stvara velike probleme što se tiče preglednosti, naime kada je na njoj posađena kultura kukuruza vozač koji dolazi u raskrižje sa sporedne lokalne ceste LC25103 ima velikih problema s preglednošću budući da kukuruz smanjuje preglednost te zaklanja pogled. To stvara prilično nesigurnu situaciju budući da se na glavnoj prometnici ŽC2076 koja se vodi većinom, postižu velike brzine pa čak i preko 100 km/h.

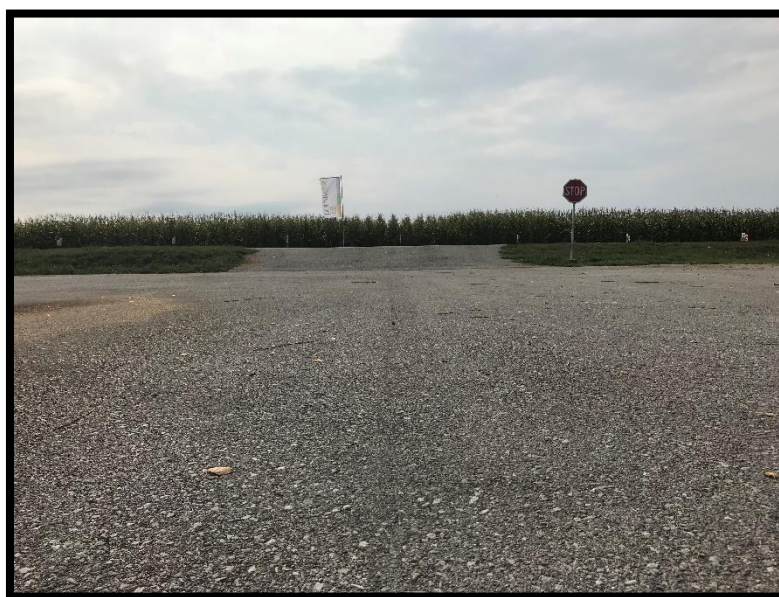
Slika 23. Položaj parkirališta u odnosu na LC25103

Na Slici 23. vidljivo je da je parkiralište denivelirano u odnosu na lokalnu cestu na koju se spaja. Stoga spojna rampa između parkirališta i lokalne ceste ima blagi uspon koji je vidljiv također na Slici 23.

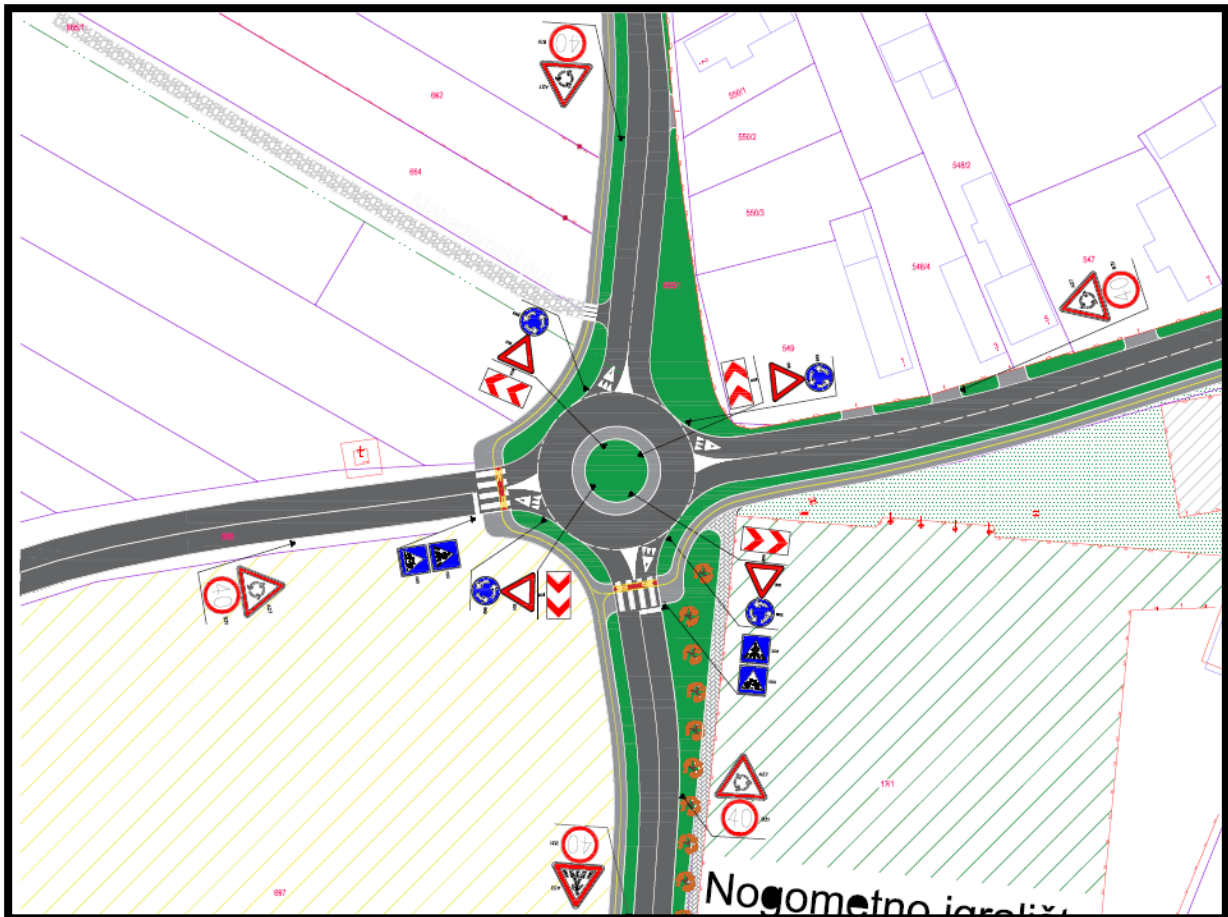
Slika 36. Prijedlog izgradnje raskrižja s kružnim tokom

Rezultati brojanja prometa za lokaciju „1“ pokazuju da na ovome raskrižju nema velike količine prometa. Jedan od glavnih argumenata za postavljanje raskrižja s kružnim tokom prometa je kriterij prometne sigurnosti budući da se privozi vode u pravcu te se postižu velike brzine, a položaj raskrižja se nalazi na samome ulazu u naselje.
