**ANALIZA POSTOJEĆEG STANJA S
PRIJEDLOGOM POBOLJŠANJA PROMETNE MREŽE
U OPĆINI MALI BUKOVEC**

DIPLOMSKI RAD

Zagreb, 2018.

**ANALYSIS OF EXISTING STATE AND
IMPROVEMENT PROPOSALS OF TRAFFIC
NETWORK IN THE MUNICIPALITY MALI
BUKOVEC**

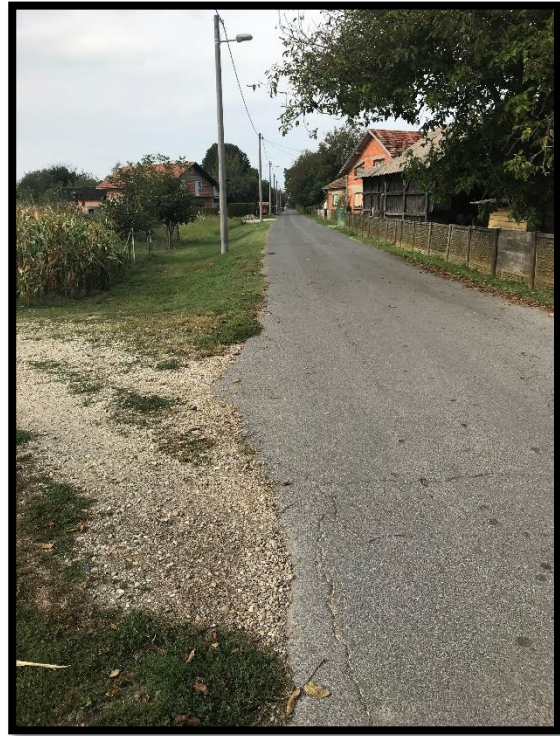
U ovom slučaju kao i prethodnom slučaju spajanja sporedne ceste na glavnu javlja se problem preglednosti. Vozač koji prilazi raskrižju po ovoj sporednoj cesti prilikom prilaza mora ući dosta u raskrižje kako bi imao preglednost na smjer prometovanja vozila koja izlaze iz naselja, budući da mu preglednost smanjuje ograda kuće koja se nalazi uz sam rub raskrižja.

Slika 18. Prikaz stanja kolnika Ulice Braće Radić

Slika 19. Prikaz spoja NC007 na Ulicu Braće Radić

Na Slikama 18. i 19. vidljivo stanje kolnika. Kolnik na sebi nema većih oštećenja kao što su npr. rupe. Jedina oštećenja koja su vidljiva na kolniku to su sitne pukotine koje se protežu duž cijele ceste.

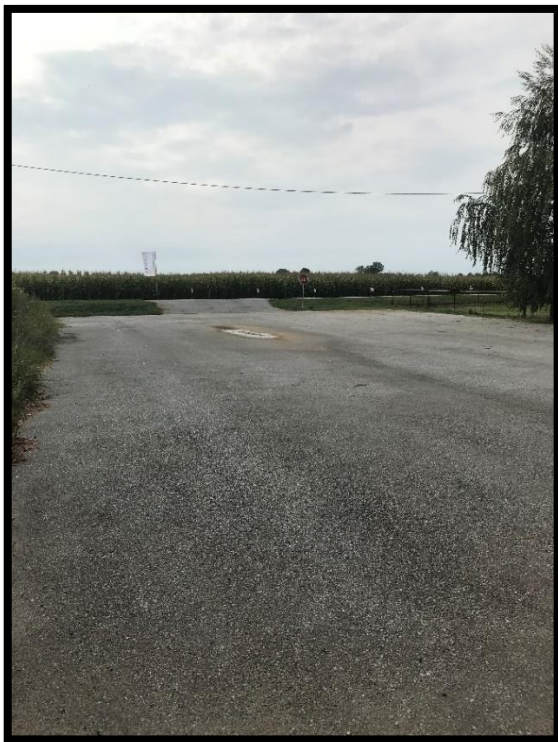
Drugim riječima ne postoji nikakvo vođenje prometa po ovoj površini. Ova površina nije adekvatno izvedena te nema karakteristike pravog parkirališta. Potrebno je izraditi potpunu rekonstrukciju površine, iscrtati parkirna mjesta i ostali popratni sadržaj koji bi u konačnici okarakterizirao ovu površinu kao parkiralište te bi ona bila od nekog značaja naselju Mali Bukovec.

Slika 24. Prikaz trenutnog stanja parkirališta iz južnog kuta

Slika 25. Prikaz trenutnog stanja parkirališta iz sjevernog kuta

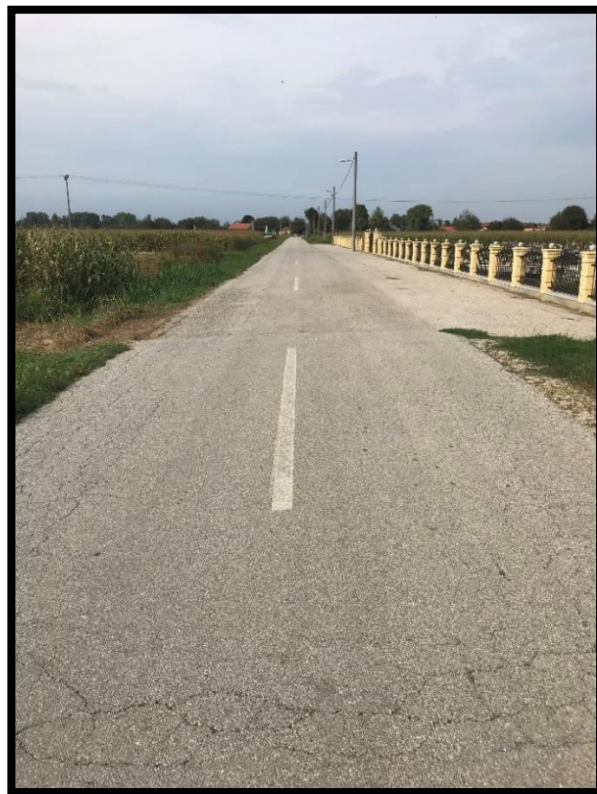
Slika 27. Postojeće stanje kolnika LC25103

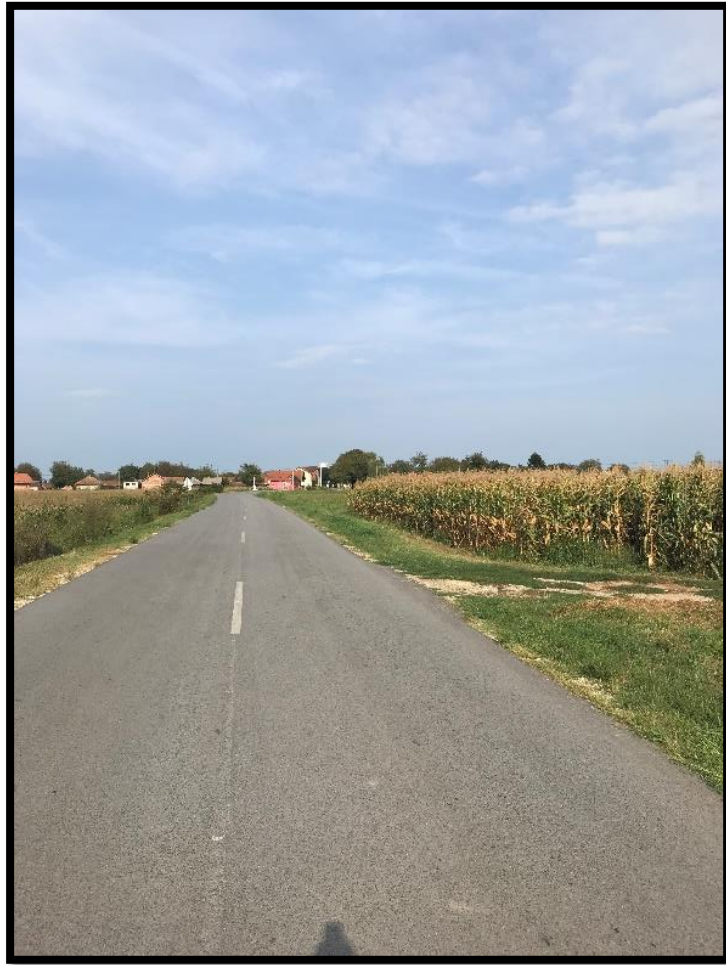
Na određenim dijelovima javlja se problem što bankine nisu propisno izvedene i uređene, te prilikom izlijetanja vozila, vozilo direktno s ceste izlijeće u jarak (odvodni kanal). Općenito što se tiče stanja kolnika, kolnik je u zadovoljavajućem stanju budući da je prije godinu dana završena rekonstrukcije. Stanje kolnika vidljivo je na Slici 30.

Slika 30. Stanje kolnika na lokaciji „4“

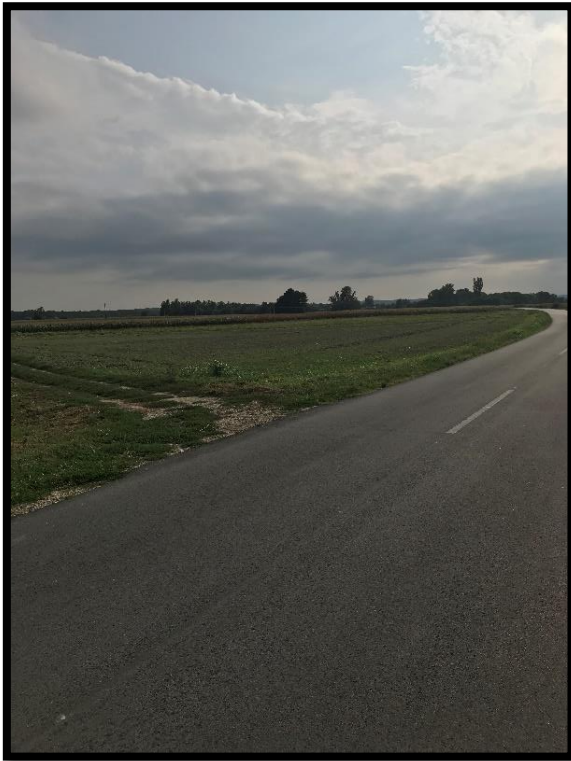
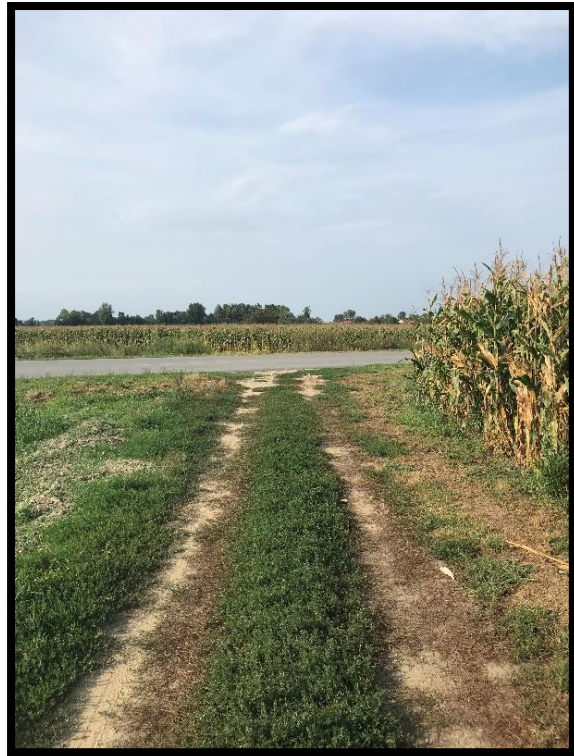
Slika 31. Spoj NC031 i ŽC2076

Slika 32. Trenutno stanje NC031
