Analiza postojećeg stanja s prijedlogom poboljšanja prometne mreže u općini Mali Bukovec

Master's thesis / Diplomski rad

2018

**ANALIZA POSTOJEĆEG STANJA S
PRIJEDLOGOM POBOLJŠANJA PROMETNE MREŽE
U OPĆINI MALI BUKOVEC**

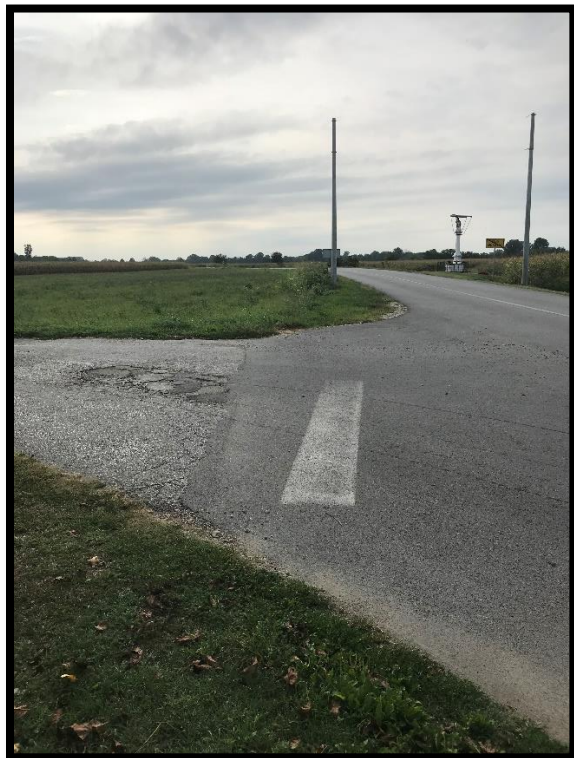
Na Slikama 15. i 16. vidljivo je stvarno stanje ceste i dijela gdje se sporedna lokalna cesta LC25103 (Ulica Mihovila Pavleka Miškine) spaja na glavnu županijsku cestu (ŽC2076). Vidljiva je istrošenost kolnika, također na slici se može vidjeti pucanje kolnika koje se proteže na cijelom potezu te ceste sve do susjednog naselja Županec. Vidljivi su popravci odnosno krpanje ceste u više navrata. Horizontalna signalizacija je u jako lošem stanju te je izvedena vrlo loše. Može se sa sigurnošću reći da je cesta u vrlo lošem stanju te da je potrebna hitna obnova, a još važnije rekonstrukcija cijelog raskrižja kojim bi se riješili svi privozi.

Slika 15. Prikaz oštećenja na kolniku

Slika 16. Prikaz stanja horizontalne signalizacije i način izvođenja

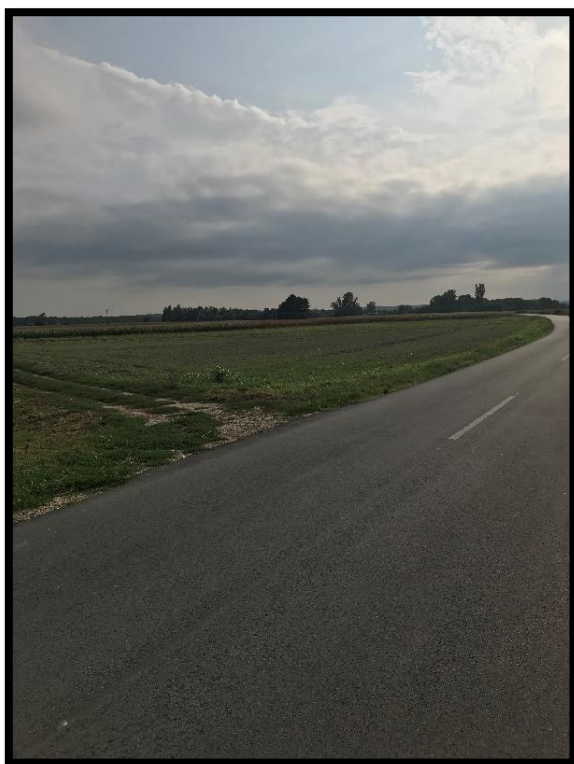
Spoj dviju cesta moguće je vidjeti na slici 31; te samo stanje nerazvrstane ceste NC031 vidljivo je na slici 32.

Slika 31. Spoj NC031 i ŽC2076

Slika 32. Trenutno stanje NC031

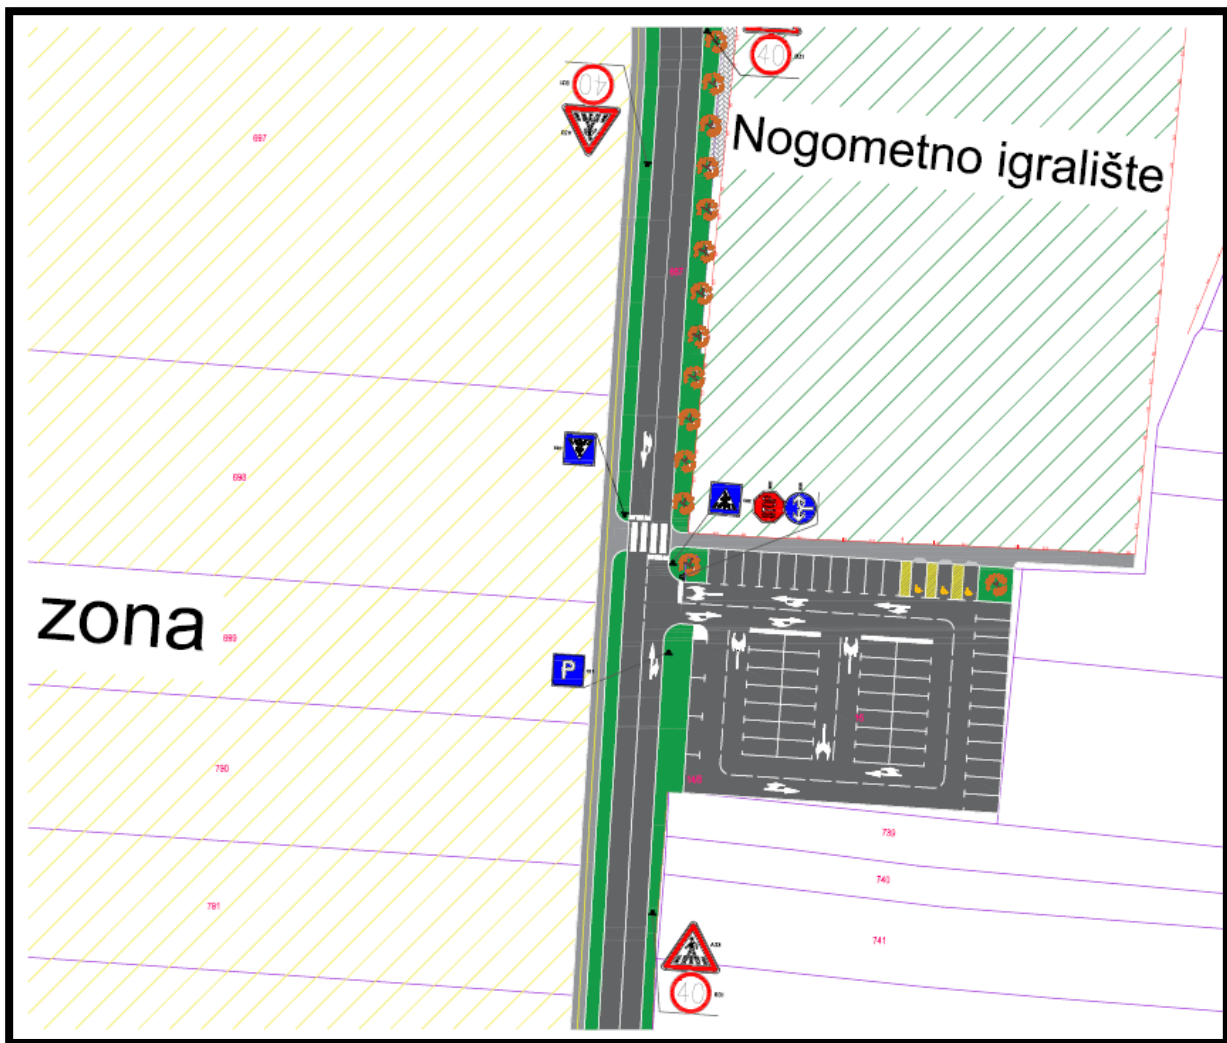
- Nedostatak horizontalne signalizacije na parkirnoj površini
- Neadekvatna vertikalna signalizacija na parkirnoj površini
- Problem preglednosti prilikom izlaska na LC25103
- Nedovršenost cijele površine
- Nedostatak horizontalne i vertikalne signalizacije na lokalnoj cesti LC25103
- Nedostatak biciklističkih traka,
- Nedostatak pješačkih nogostupa,
- Nedostatak bankina na lokalnoj cesti LC25103

Slika 39. Prijedlog rekonstrukcije parkirališta na lokaciji „2“

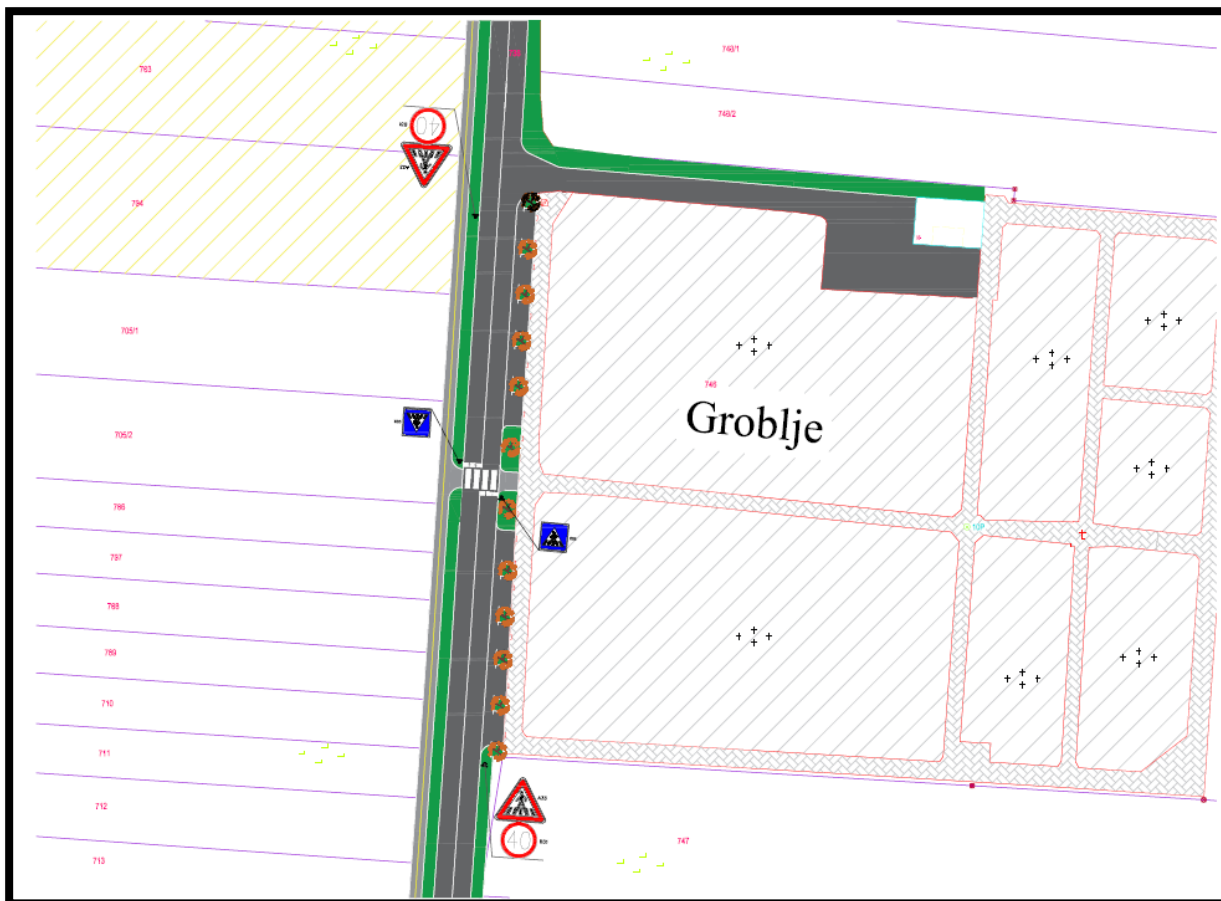
- Nedovršenost parkirališne površine
- Neadekvatna horizontalna signalizacija na cijelom potezu lokalne ceste LC25103, te samom parkirališnom prostoru
- Nedostatak vertikalne signalizacije
- Problem sigurnosti budući da se cesta vodi u pravcu i postoji mogućnost razvijanja velikih brzina
- Nedostatak biciklističko-pješačke infrastrukture
- Nedostatak bankina na lokalnoj cesti LC25013 kao i na prethodnim lokacijama koje su povezane ovom lokalnom cestom

U kombinaciji s prijedlogom poboljšanja za lokaciju „2“ osiguran je dovoljan broj parkiranih mjesta za potrebe posjetitelja groblja, a što je najvažnije postiže se veća sigurnost na samoj lokaciji. Detaljan prikaz predloženog rješenja moguće je vidjeti u Prilogu 4.

Slika 41. Prijedlog rekonstrukcije parkirališta na lokaciji „3“
