**ANALIZA POSTOJEĆEG STANJA S
PRIJEDLOGOM POBOLJŠANJA PROMETNE MREŽE
U OPĆINI MALI BUKOVEC**

DIPLOMSKI RAD

Zagreb, 2018.

**ANALYSIS OF EXISTING STATE AND
IMPROVEMENT PROPOSALS OF TRAFFIC
NETWORK IN THE MUNICIPALITY MALI
BUKOVEC**

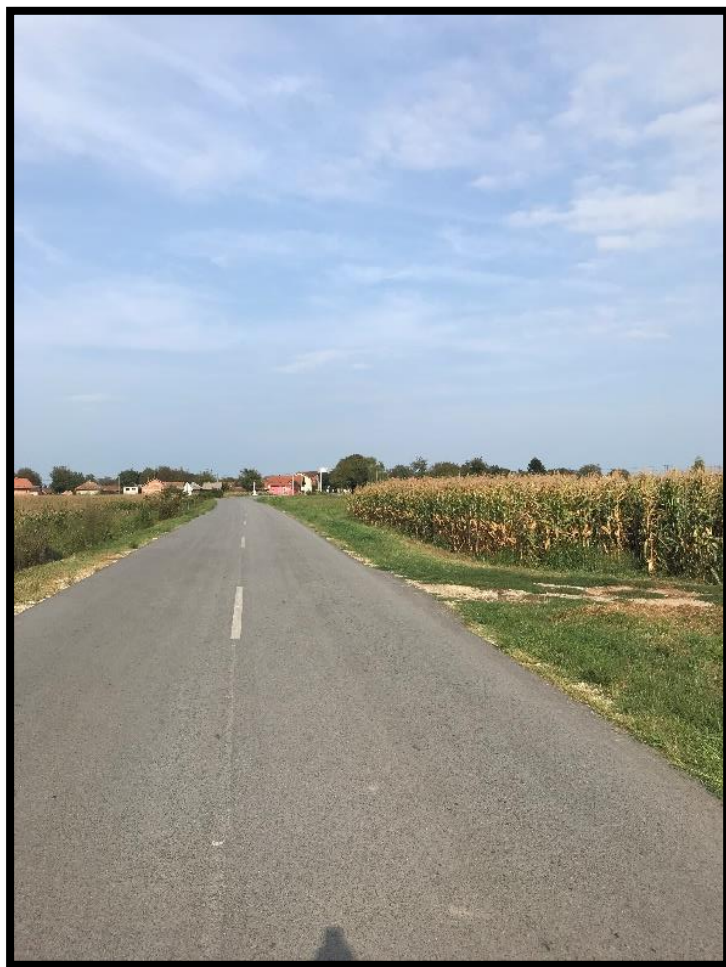
Na određenim dijelovima javlja se problem što bankine nisu propisno izvedene i uređene, te prilikom izlijetanja vozila, vozilo direktno s ceste izlijeće u jarak (odvodni kanal). Općenito što se tiče stanja kolnika, kolnik je u zadovoljavajućem stanju budući da je prije godinu dana završena rekonstrukcije. Stanje kolnika vidljivo je na Slici 30.

Slika 30. Stanje kolnika na lokaciji „4“

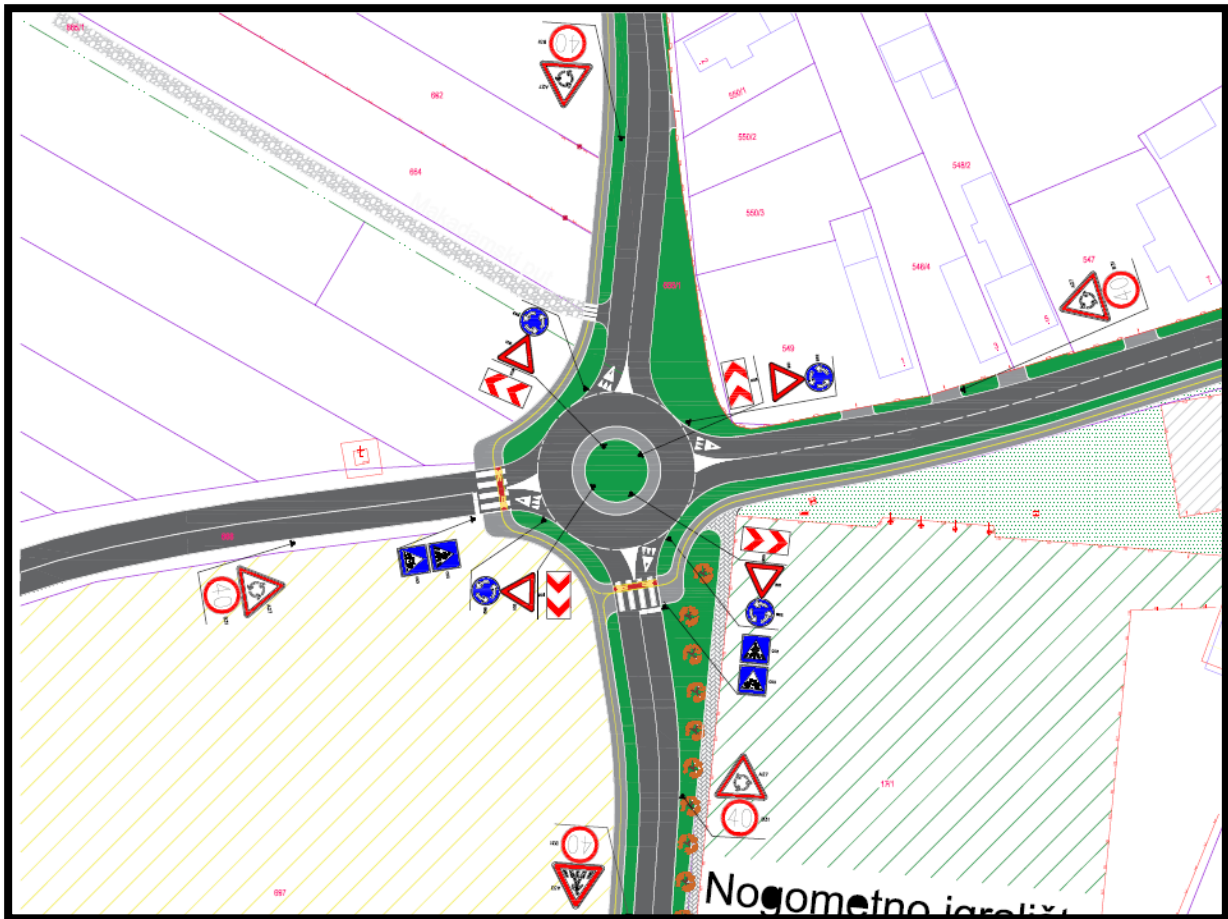
Rezultati brojanja prometa za lokaciju „1“ pokazuju da na ovome raskrižju nema velike količine prometa. Jedan od glavnih argumenata za postavljanje raskrižja s kružnim tokom prometa je kriterij prometne sigurnosti budući da se privozi vode u pravcu te se postižu velike brzine, a položaj raskrižja se nalazi na samome ulazu u naselje.

Slika 36. Prijedlog izgradnje raskrižja s kružnim tokom
