Sanacija opasnih mjesta kao element povećanja sigurnosti cestovnog prometa

Master's thesis / Diplomski rad

**SANACIJA OPASNIH MJESTA KAO ELEMENT POVEĆANJA
SIGURNOSTI CESTOVNOG PROMETA**

**REMEDIATION OF HAZARDOUS LOCATIONS AS AN ELEMENT
OF INCREASING ROAD SAFETY**

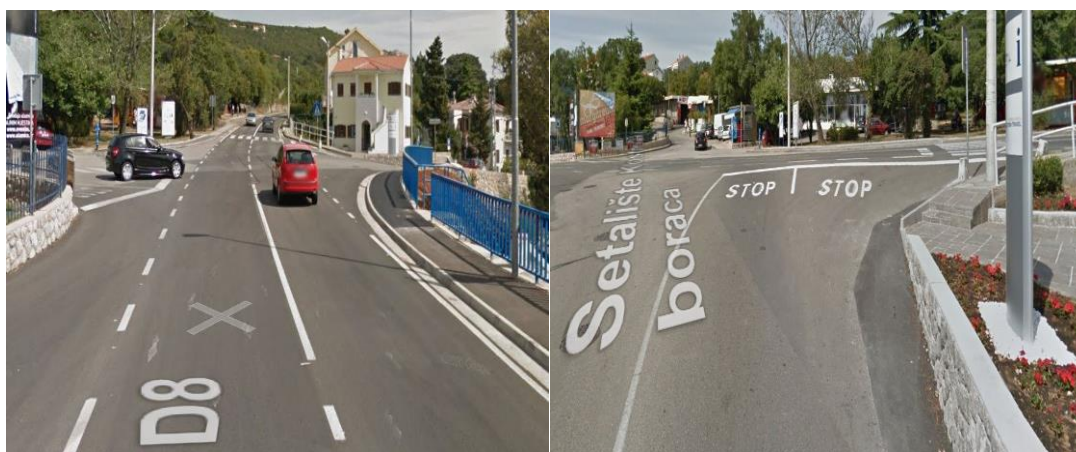
Slika 21. **OM Šodići** – prije sanacije

Opasno mjesto „Šodići“ se nalazi u naseljenom mjestu Kostreni te je predstavljalo petokrako nesemaforizirano raskrižje sa visokim intenzitetom prometa. Posebice su velike količine prometa prolazile navedenim raskrižjem za vrijeme turističke sezone u ljetnim mjesecima. Zbog toga je dolazilo do čestih zagušenja i uskih grla koja su uzrokovala ogromna čekanja i nervozu vozača. Raskrižje je regulirano prometnim znakovima, opremom i signalizacijom. Kolnik se nalazi u zadovoljavajućem stanju, sa mjestimičnim površinskim oštećenjima i pukotinama koje se mogu lako sanirati. Širina prometne trake na glavnom pravcu iznosi 3,25 m, dok je na sporednom pravcu njena širina 3,0 m. Zbog navedenih širina vozači su se kretali značajno većim brzinama od dozvoljenih te su na taj način ugrožavali pješake, bicikliste te druge vozače na samom raskrižju. Prije same sanacije je postojao samo jedan

pješački prijelaz na raskrižju, dok su nogostupi bili izvedeni u nedovoljnim širinama za normalno odvijanje pješačkog prometa. Na sporednim privozima nije ni bilo nogostupa, što je dovodilo do kretanja pješaka po samoj prometnici. Posljedica toga je da su se često događali naleti vozila na pješake, jer za pješački promet nije bilo izgrađenih adekvatnih površina. Na sljedećoj slici se nalazi satelitski prikaz opasnog mjesta Šodići.

Na slici 21. je predstavljeno stanje na raskrižju Šodići u Kostreni prije njegove sanacije. Kao što je prethodno rečeno, radi se o raskrižju s pet privoza.
