Šojić, Lovro

Master's thesis / Diplomski rad

**ANALIZA UZROKA NESREĆA ZRAKOPLOVA BOEING  
B737-8 MAX**

Zagreb, srpanj 2022.

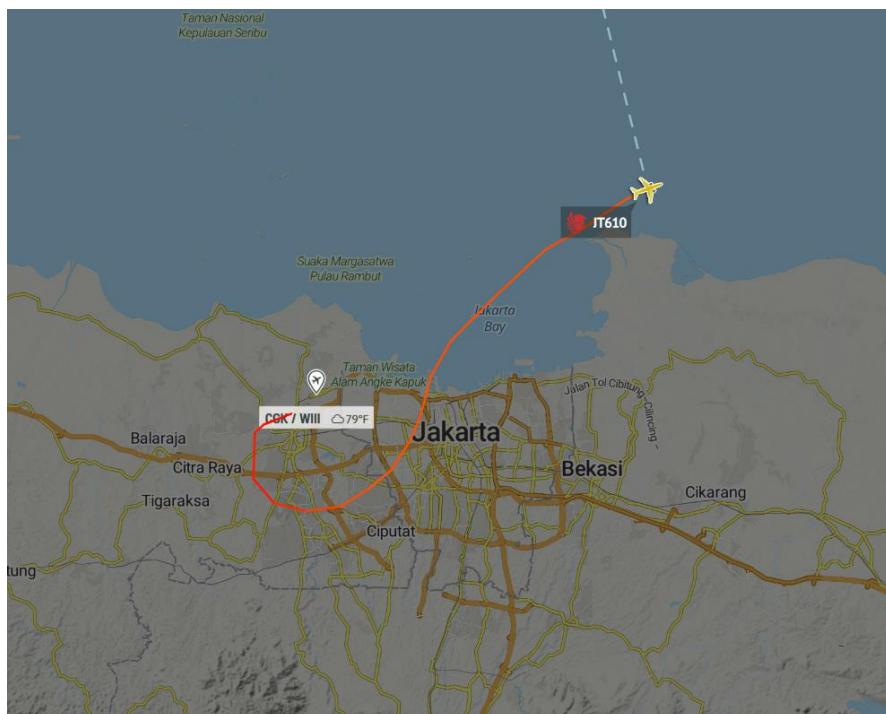
**Slika 11.** Putanja leta JT610 Boeinga 737 MAX 8 registracije PK-LQP zračnog prijevoznika Lion Air

1524 metara. Uputu potvrđuje prvi časnik, a FDR u tom trenutku bilježi kurs zrakoplova od  $045^\circ$ . MCAS se i dalje konstantno aktivira te se nastavlja paliti do samog pada zrakoplova.

U 06:29:37, kontrolor istočnog terminala postavlja pitanje letačkoj posadi da li se zrakoplov spušta jer primjećuje kako zrakoplov gubi visinu na radarskom ekranu. Prvi časnik je obavijestio kontrolora kako imaju problem s kontrolom zrakoplova te da manualno lete zrakoplovom, nakon čega kontrolor upućuje posadu da kontaktira prilaznog kontrolora. Nakon kontaktiranja prilaznog kontrolora, prvi časnik ga obavještava o problemu s kontrolom zrakoplova. Prilazni kontrolor savjetuje letačku posadu da se pripremi za slijetanje na uzletnosletnu stazu 25L i uputio ih da lete kursom od  $070^\circ$ , a kapetan prebacuje kontrolu zrakoplova na prvog časnika. U 06:30:57, kapetan je zatražio od prilaznog kontrolora da nastavi prema ESALA točki (koja se nalazi oko 74 kilometara sjeveroistočno od zračne luke Jakarta), zbog vremenskih prilika, što kontrolor odobrava. Kapetan također obavještava kontrolora kako ne mogu odrediti visinu leta, zbog instrumenata koji pokazuju različite iznose te zahtjeva da se blokira zračni prostor od 914 metara iznad kako bi se izbjegao promet ostalih zrakoplova. Prvi časnik zatim informira kapetana kako zrakoplov leti prema dolje. U tom trenutku FDR je zabilježio kut nagiba zrakoplova od  $-2^\circ$  te brzinu spuštanja od oko 585 metara po minuti. U 06:31:46, visina prikazana na kapetanovom monitoru iznosila je 975 metara, dok je monitor prvog časnika prikazivao visinu od 1.097 metara, a brzina spuštanja bila je veća od 3.048 metara po minuti. U tom trenutku, aktivirao se sustav upozorenja blizine tla (engl. *Enhanced Ground Proximity Warning System – EGPWS*) te uzbuna naglog poniranja.

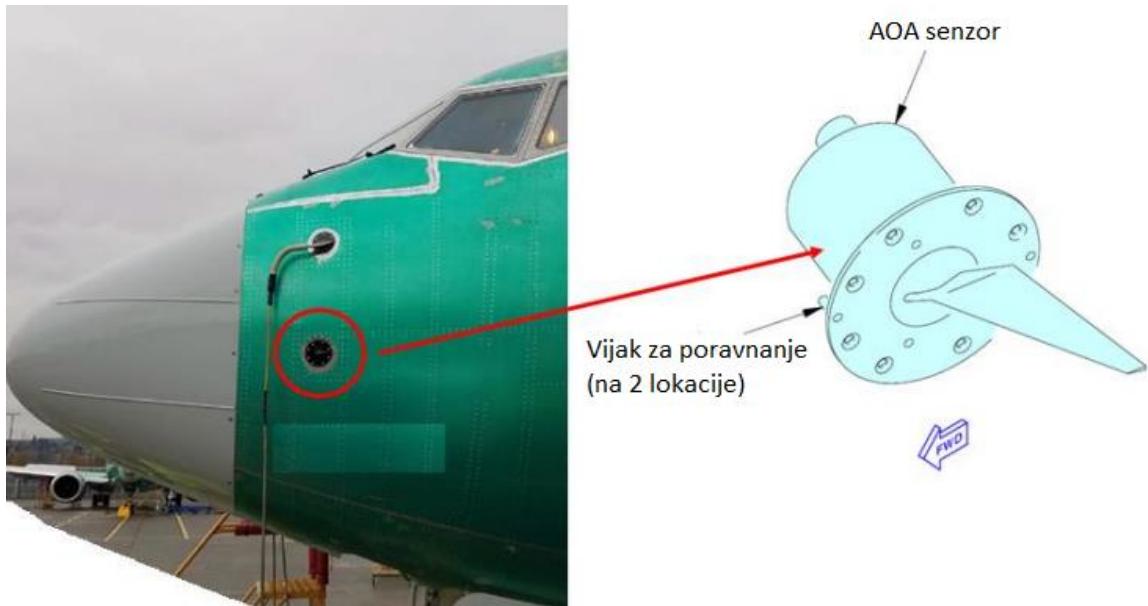
**Slika 12.** Senzor napadnog kuta

Boeing 737-8 MAX ima dva odvojena senzora napadnog kuta (engl. *Angle-Of-Attack Sensors*), jedan sa svake strane prednjeg dijela trupa (kao što se može uočiti na slici 12.). AOA senzori se sastoje od vanjske lopatice koja se okreće kako bi se uskladila s lokalnim protokom zraka i dva unutarnja transformatora koja zasebno prate kut rotacije. AOA senzore koji se koriste na Boeingu 737-8 MAX proizvodi američka tvrtka Collins Aerospace. Jedan transformator je povezan s odgovarajućim računalom za upravljanje slomom uzgona i prigušivanjem skretanja (engl. *Stall Management Yaw Damper – SMYD*) za svaki AOA senzor (lijevi i desni), dok je drugi transformator priključen na odgovarajuću referentnu inercijalnu jedinicu za podatke iz zraka (engl. *Air Data Inertial Reference Unit – ADIRU*). Krugove transformatora unutar AOA senzora nadziru i SMYD i ADIRU sustavi. U slučajevima kada je greška detektirana, informacije AOA transformatora se ne koriste i javlja se kvar. AOA senzori se nikad ne održavaju planirano, već je svako potrebno održavanje posljedica najavljenih ili uočenih kvarova. Takvo održavanje naziva se i uvjetno održavanje.

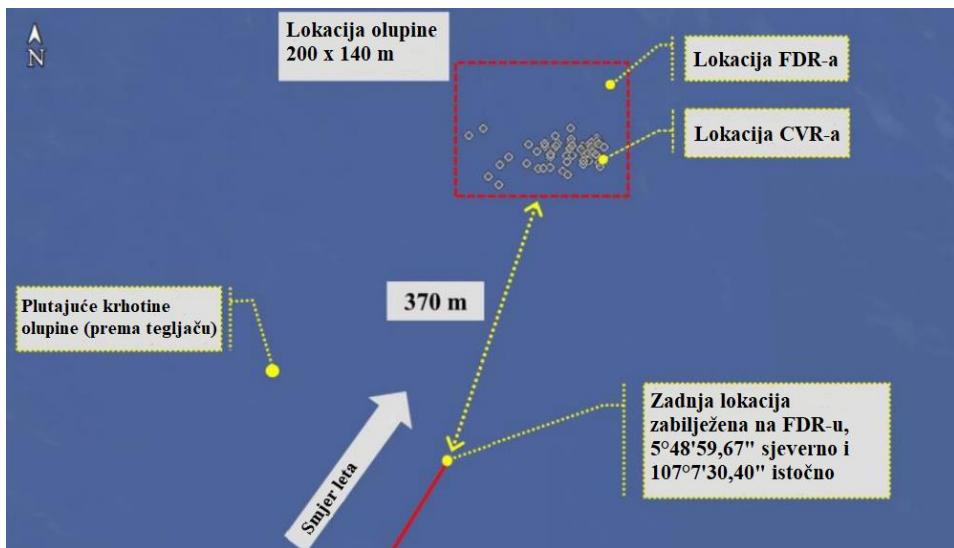
**Slika 15.** Lokacija olupine zrakoplova PK-LQP, snimača podataka o letu (FDR) te glasa u pilotskoj kabini (CVR)

Istraga nesreće započela je potragom olupine zrakoplova. Istraživačka skupina za potragu surađivala je s indonezijskim timom za potragu i spašavanje kako bi pronašli posmrtnе ostatke žrtava. Skupina za potragu koristila je vozilo na daljinsko upravljanje (engl. *Remotely Operated Vehicle – ROV*) s podvodnom kamerom, sonarom za bočno skeniranje i četiri uređaja za lociranje ULB-a. Olupina je otkrivena na morskom dnu Javanskog mora u Tanjung Karawangu, oko 32 nautičke milje od Jakarte, na relativnom smjeru od 056°. Olupina je bila razbacana po površini od 200 x 140 metara, oko 370 metara od posljednje lokacije zrakoplova primljene putem ADS-B (engl. *Automatic Dependent Surveillance – Broadcast*) sustava. Unutar područja raspada olupine nakon udara, memorijska jedinica FDR-a otporna na pad zrakoplova otkrivena je na 5°48'43.20" sjeverno i 107°7'37.60" istočno, dok je memorijska jedinica CVR-a otkrivena na 5°48'46.52" sjeverno i 107°7'36.85" istočno.

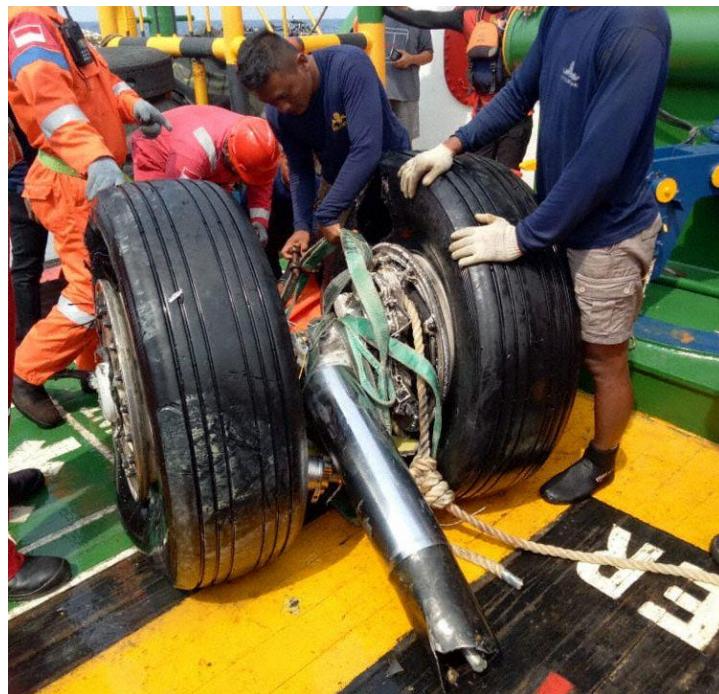
**Slika 16.** Izvučeni dio stajnog trapa zrakoplova PK-LQP, [46]

Dijelovi aviona su prikupljeni i prebačeni u Međunarodni kontejnerski terminal u Jakarti. Olupina svih dijelova aviona je pronađena, od prednje do stražnje strane. Među pronađenim dijelovima nalazili su se dijelovi lijevog i desnog motora, oba glavna stajna trapa, stabilizatora, prednjih i stražnjih lijevih putničkih vrata, krila, boce s kisikom za potrebe zrakoplovne posade te ploče s prekidačima. Oštećenja zrakoplova upućivala su na visokoenergetski pogodak<sup>44</sup>.

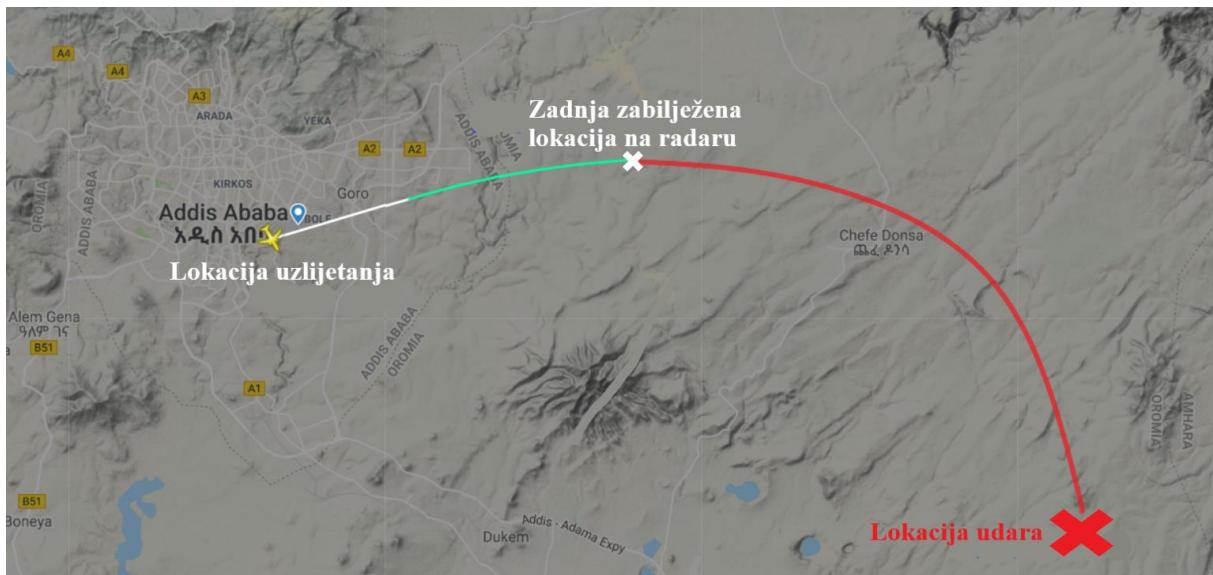
Slika 17. Putanja leta zrakoplova ET-AVJ

U 08:40:50 kapetan je zatražio prvog časnika da obavijesti kontrolu kako žele zadržati visinu od 4267 metara i kako imaju problema s kontroliranjem zrakoplova. Prvi časnik je izvršio komunikaciju, a kontrola je odobrila traženi zahtjev.. Nakon odobrenja kontrole, nova ciljna visina od 4267 metara unesena je u glavnu upravljačku ploču. Kapetan nije uspio održati željenu putanju leta te je zatražio povratak u zračnu luku Adis Abeba. U 08:43:21, otprilike pet sekundi nakon zadnjeg ručnog električnog pomicanja trimera prema gore, aktiviralo se automatsko podešavanje trimera prema dolje na oko 5 s. Stabilizator je zatim prešao s 2,3 na 1 jedinicu. Brzina uspona se smanjila nakon čega je uslijedilo spuštanje od 3 sekunde nakon aktiviranja automatskog podešavanja trimera. Jednu sekundu prije kraja automatskog pomicanja trimera, prosječna sila koju je posada primijenila smanjila se s 445 N na 347 N u 3,5 sekundi. U ovih 3,5 sekundi, kut nagiba pao je s  $0,5^\circ$  (nos prema gore) na  $-7,8^\circ$  (nos prema dolje), a brzina spuštanja se povećala sa -30,5 m/min na više od -1524 m/min.

Nakon posljednjeg automatskog aktiviranja trimera i usprkos zabilježenoj sili do 800 N, zrakoplov je počeo naglo ponirati. Brzina spuštanja i brzina nastavili su se povećavati između četvrtog po redu aktiviranja automatskog trimera i posljednje zabilježene vrijednosti. Na kraju leta, izračunate vrijednosti zračne brzine dosegle su 500 čvorova, vrijednost nagiba bila je veća od  $40^\circ$  prema dolje, a vrijednosti brzine spuštanja bile su veće od 10.000 m/min. Oba snimača prestala su snimati vrijednosti oko 8 sati 43 minute i 44 sekunde. U 08:44: Zrakoplov je udario u teren 52 km jugoistočno od Adis Abebe, na farmi blizu naselja Ejere (lociranog  $8,8770^\circ$  sjeverno,  $39,2516$  istočno) i stvorio krater dubok približno 10 metara na kojem je pronađen i posljednji dio zrakoplova (slika 17.). Krater je bio oko 28 metara širok i 40 metara dugačak. Većina olupine pronađeno je zakopano u zemlji. Mali dijelovi zrakoplova pronađeni su razbacani oko lokacije udara, u području širine oko 200 metara i dužine 300 metara. Detektirana oštećenja na zrakoplovu potvrdila su visokoenergetski udar u tlo<sup>47</sup>.

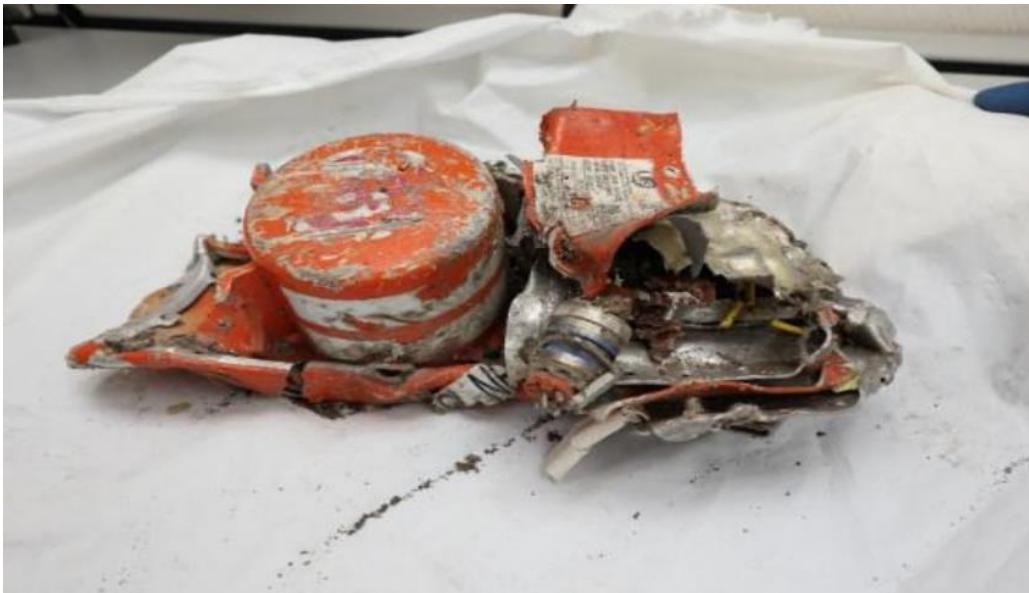
**Slika 18.** Snimač podataka o letu zrakoplova ET-AVJ, [47]

om i EASA-om.. Preuzeta datoteka pružila je više od 73 sata valjanih podataka, uključujući sam događaj. Ista procedura održena je i za CVR, čija je memorijska jedinica zabilježila 2 sata, 4 minute i 14 sekundi rada zrakoplova, što je sadržavalo 2 leta uključujući i unesrećeni let.

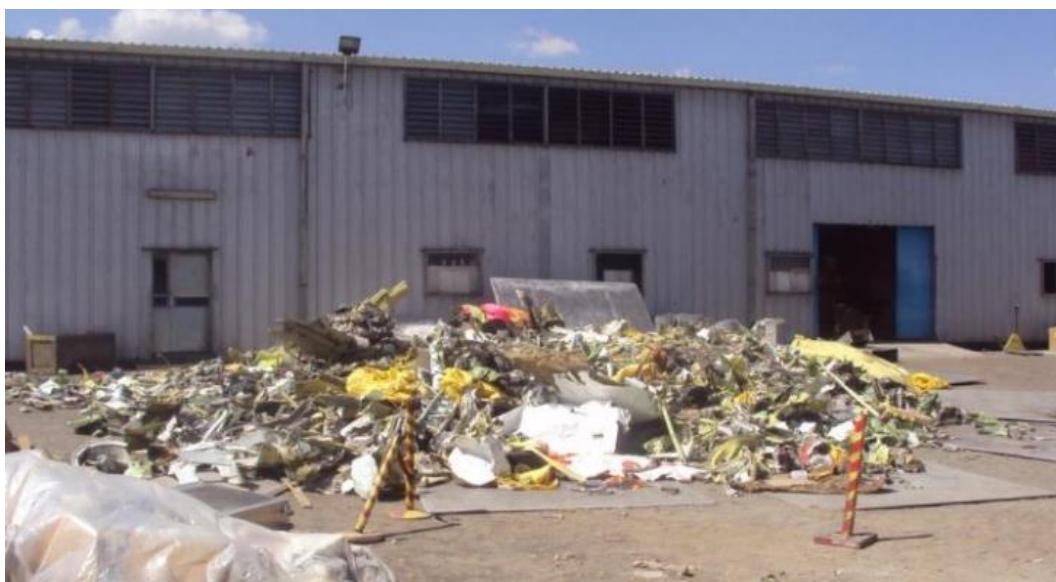
**Slika 19.** Prikupljeni dijelovi olupine zrakoplova ET-AVJ, [47]

Sljedeće aktivnosti tijela bile su vezane za olupinu zrakoplova. Istražni tim je premjestio veći dio olupine s mjesta nesreće na sigurnu lokaciju tijela za istragu nesreće u Adis Abebi. Hrpa dijelova olupine bila je visine od oko 13 cm i promjera oko 76 cm, kao što je prikazano na slici 19. Uz pomoć Ethiopian Airlinesa pronađen je niz upravljačkih površina, od kojih su neke bile dokumentirane tijekom pregleda mjesta nesreće. Većina olupine pronađena je zakopana u zemlji.
