Analiza uzroka nesreća zrakoplova Boeing B737-8 MAX

Master's thesis / Diplomski rad

2022

**ANALIZA UZROKA NESREĆA ZRAKOPLOVA BOEING
B737-8 MAX**

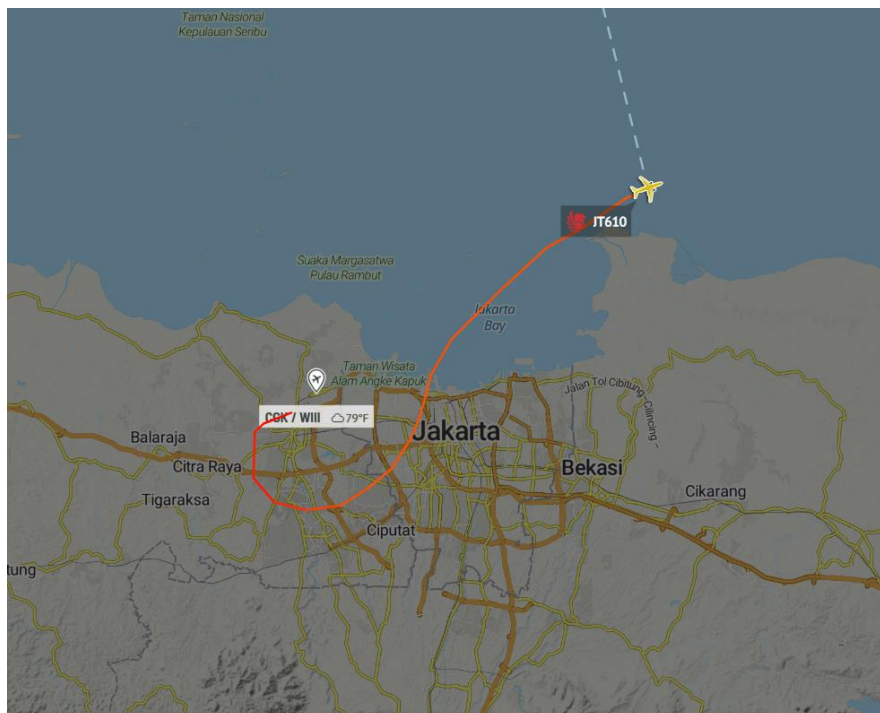
U 06:29:37, kontrolor istočnog terminala postavlja pitanje letачkoj posadi da li se zrakoplov spušta jer primjećuje kako zrakoplov gubi visinu na radarskom ekranu. Prvi časnik je obavijestio kontrolora kako imaju problem s kontrolom zrakoplova te da manualno lete zrakoplovom, nakon čega kontrolor upućuje posadu da kontaktira prilaznog kontrolora. Nakon kontaktiranja prilaznog kontrolora, prvi časnik ga obavještava o problemu s kontrolom zrakoplova. Prilazni kontrolor savjetuje letачku posadu da se pripremi za slijetanje na uzletno-sletnu stazu 25L i uputio ih da lete kursom od 070°, a kapetan prebacuje kontrolu zrakoplova na prvog časnika. U 06:30:57, kapetan je zatražio od prilaznog kontrolora da nastavi prema ESALA točki (koja se nalazi oko 74 kilometara sjeveroistočno od zračne luke Jakarta), zbog vremenskih prilika, što kontrolor odobrava. Kapetan također obavještava kontrolora kako ne mogu odrediti visinu leta, zbog instrumenata koji pokazuju različite iznose te zahtjeva da se blokira zračni prostor od 914 metara iznad kako bi se izbjegao promet ostalih zrakoplova. Prvi časnik zatim informira kapetana kako zrakoplov lete prema dolje. U tom trenutku FDR je zabilježio kut nagiba zrakoplova od -2° te brzinu spuštanja od oko 585 metara po minuti. U 06:31:46, visina prikazana na kapetanovom monitoru iznosila je 975 metara, dok je monitor prvog časnika prikazivao visinu od 1.097 metara, a brzina spuštanja bila je veća od 3.048 metara po minuti. U tom trenutku, aktivirao se sustav upozorenja blizine tla (engl. *Enhanced Ground Proximity Warning System – EGPWS*) te uzbuna naglog poniranja.

Slika 11. Putanja leta JT610 Boeinga 737 MAX 8 registracije PK-LQP zračnog prijevoznika Lion Air

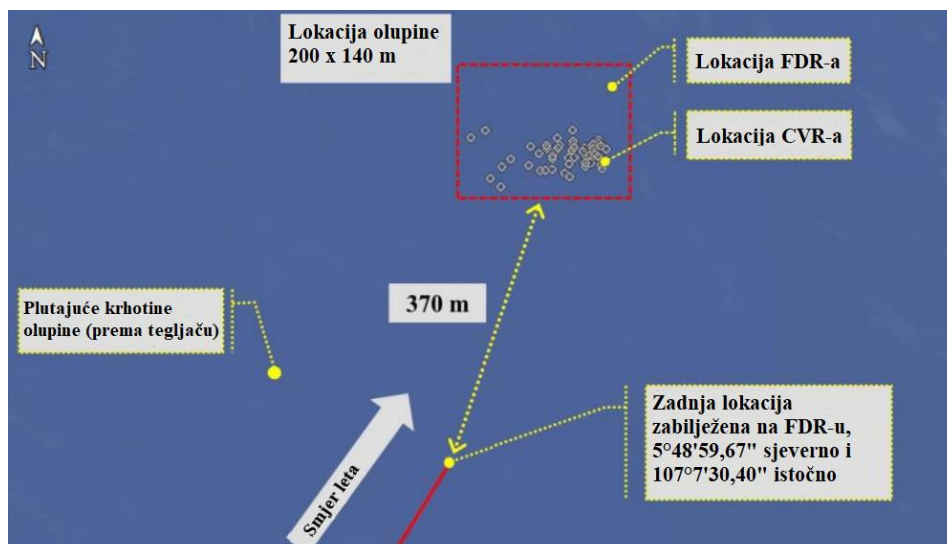
Istraga nesreće započela je potragom olupine zrakoplova. Istraživačka skupina za potragu surađivala je s indonezijskim timom za potragu i spašavanje kako bi pronašli posmrtno ostatke žrtava. Skupina za potragu koristila je vozilo na daljinsko upravljanje (engl. *Remotely Operated Vehicle – ROV*) s podvodnom kamerom, sonarom za bočno skeniranje i četiri uređaja za lociranje ULB-a. Olupina je otkrivena na morskom dnu Javanskog mora u Tanjung Karawangu, oko 32 nautičke milje od Jakarte, na relativnom smjeru od 056°. Olupina je bila razbacana po površini od 200 x 140 metara, oko 370 metara od posljednje lokacije zrakoplova primljene putem ADS-B (engl. *Automatic Dependent Surveillance – Broadcast*) sustava. Unutar područja raspada olupine nakon udara, memorijska jedinica FDR-a otporna na pad zrakoplova otkrivena je na 5°48'43.20" sjeverno i 107°7'37.60" istočno, dok je memorijska jedinica CVR-a otkrivena na 5°48'46.52" sjeverno i 107°7'36.85" istočno.

Slika 15. Lokacija olupine zrakoplova PK-LQP, snimača podataka o letu (FDR) te glasa u pilotskoj kabini (CVR)

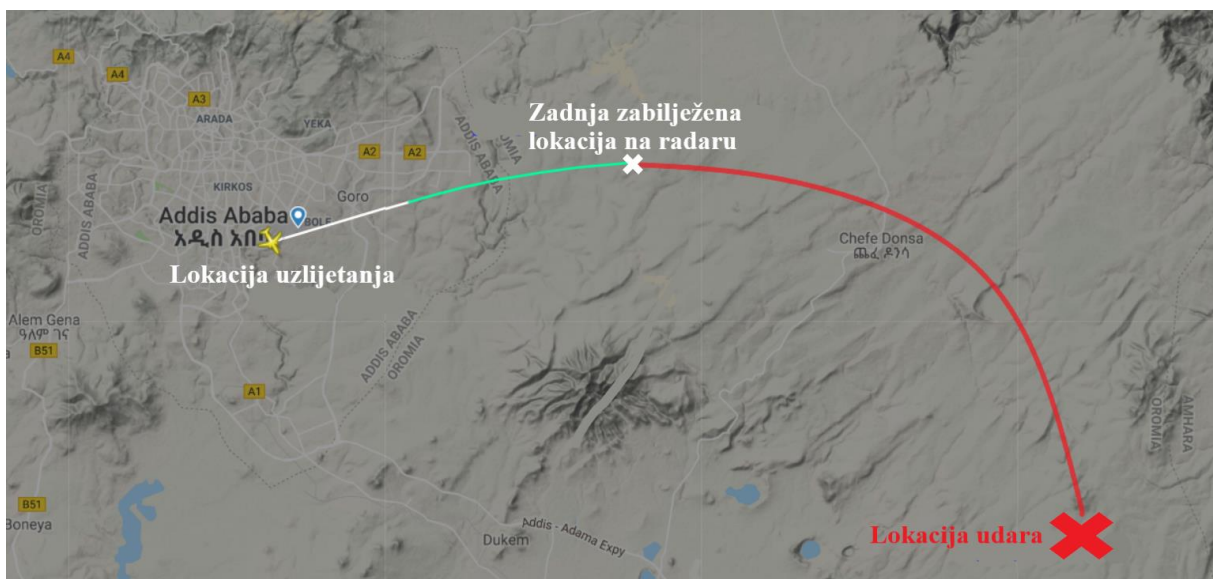
Nakon posljednjeg automatskog aktiviranja trimera i usprkos zabilježenoj sili do 800 N, zrakoplov je počeo naglo ponirati. Brzina spuštanja i brzina nastavili su se povećavati između četvrtog po redu aktiviranja automatskog trimera i posljednje zabilježene vrijednosti. Na kraju leta, izračunate vrijednosti zračne brzine dosegle su 500 čvorova, vrijednost nagiba bila je veća od 40° prema dolje, a vrijednosti brzine spuštanja bile su veće od 10.000 m/min. Oba snimača prestala su snimati vrijednosti oko 8 sati 43 minute i 44 sekunde. U 08:44: Zrakoplov je udario u teren 52 km jugoistočno od Adis Abebe, na farmi blizu naselja Ejere (lociranog 8,8770° sjeverno, 39,2516 istočno) i stvorio krater dubok približno 10 metara na kojem je pronađen i posljednji dio zrakoplova (slika 17.). Krater je bio oko 28 metara širok i 40 metara dugačak. Većina olupine pronađeno je zakopano u zemlji. Mali dijelovi zrakoplova pronađeni su razbacani oko lokacije udara, u području širine oko 200 metara i dužine 300 metara. Detektirana oštećenja na zrakoplovu potvrdila su visokoenergetski udar u tlo⁴⁷.

Slika 17. Putanja leta zrakoplova ET-AVJ

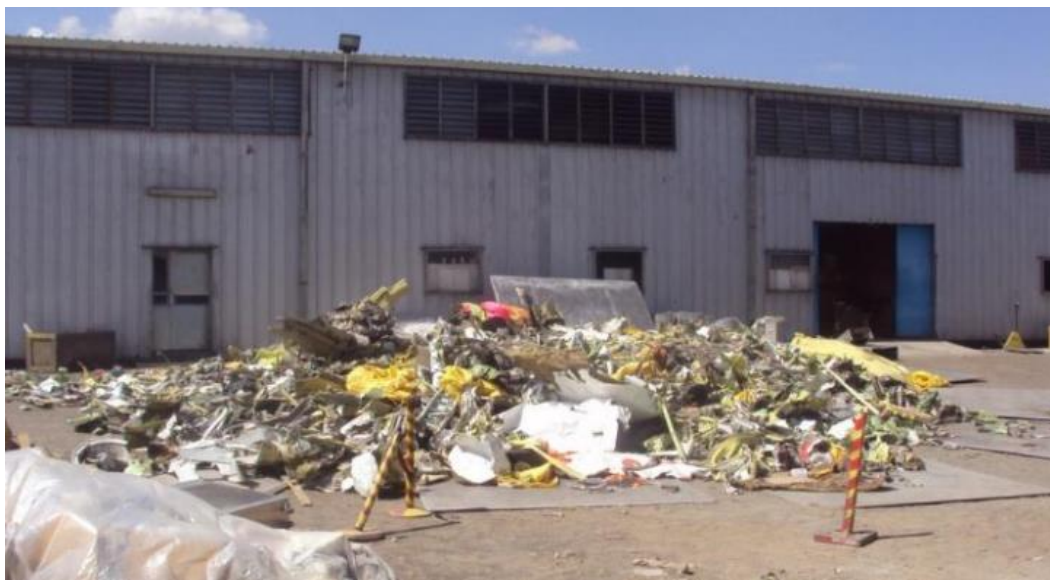
Sljedeće aktivnosti tijela bile su vezane za olupinu zrakoplova. Istražni tim je premjestio veći dio olupine s mjesta nesreće na sigurnu lokaciju tijela za istragu nesreće u Adis Abebi. Hrpa dijelova olupine bila je visine od oko 13 cm i promjera oko 76 cm, kao što je prikazano na slici 19. Uz pomoć Ethiopian Airlinesa pronađen je niz upravljačkih površina, od kojih su neke bile dokumentirane tijekom pregleda mjesta nesreće. Većina olupine pronađena je zakopana u zemlji.

Slika 19. Prikupljeni dijelovi olupine zrakoplova ET-AVJ, [47]
