Šojić, Lovro

Master's thesis / Diplomski rad

2022

**ANALIZA UZROKA NESREĆA ZRAKOPLOVA BOEING  
B737-8 MAX**

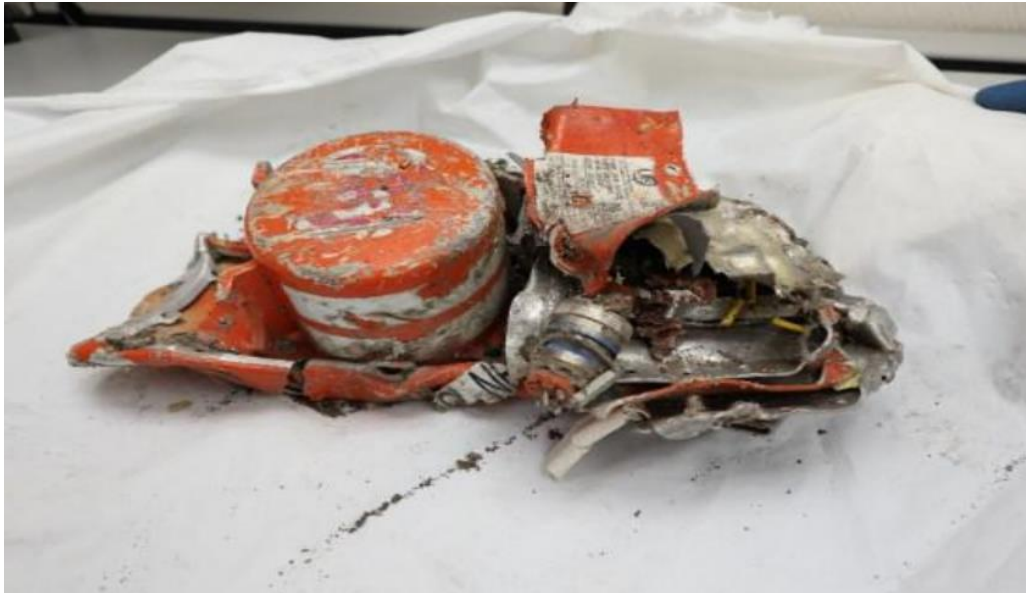
om i EASA-om.. Preuzeta datoteka pružila je više od 73 sata valjanih podataka, uključujući sam događaj. Ista procedura odrađena je i za CVR, čija je memorijska jedinica zabilježila 2 sata, 4 minute i 14 sekundi rada zrakoplova, što je sadržavalo 2 leta uključujući i unesrećeni let.

**Slika 18.** Snimač podataka o letu zrakoplova ET-AVJ, [47]
