Analiza uzroka nesreća zrakoplova Boeing B737-8 MAX

Master's thesis / Diplomski rad

2022

**ANALIZA UZROKA NESREĆA ZRAKOPLOVA BOEING
B737-8 MAX**

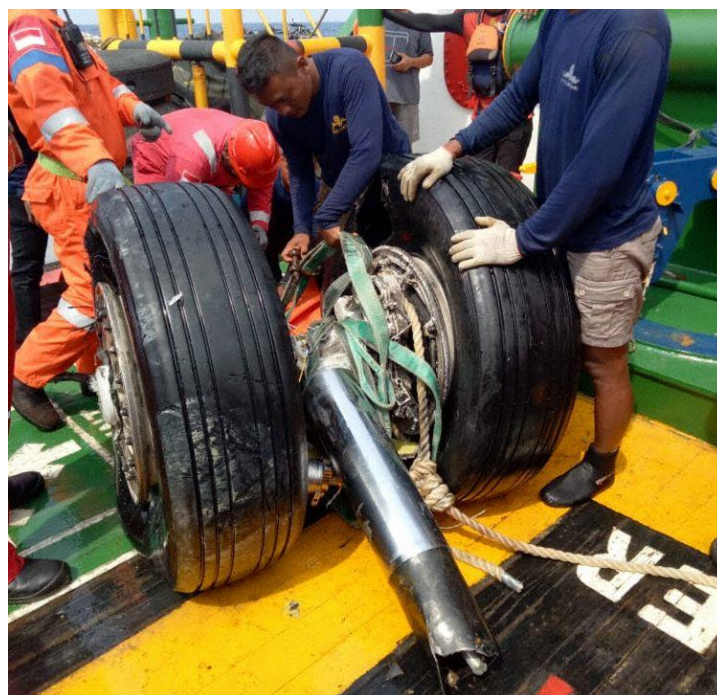
Dijelovi aviona su prikupljeni i prebačeni u Međunarodni kontejnerski terminal u Jakarti. Olušina svih dijelova aviona je pronađena, od prednje do stražnje strane. Među pronađenim dijelovima nalazili su se dijelovi lijevog i desnog motora, oba glavna stajna trapa, stabilizatora, prednjih i stražnjih lijevih putničkih vrata, krila, boce s kisikom za potrebe zrakoplovne posade te ploče s prekidačima. Oštećenja zrakoplova upućivala su na visokoenergetski pogodak⁴⁴.

Slika 16. Izvučeni dio stajnog trapa zrakoplova PK-LQP, [46]
