Šojić, Lovro

Master's thesis / Diplomski rad

**ANALIZA UZROKA NESREĆA ZRAKOPLOVA BOEING  
B737-8 MAX**

**BOEING B737-8 MAX AIRCRAFT ACCIDENT CAUSE  
ANALYSIS**

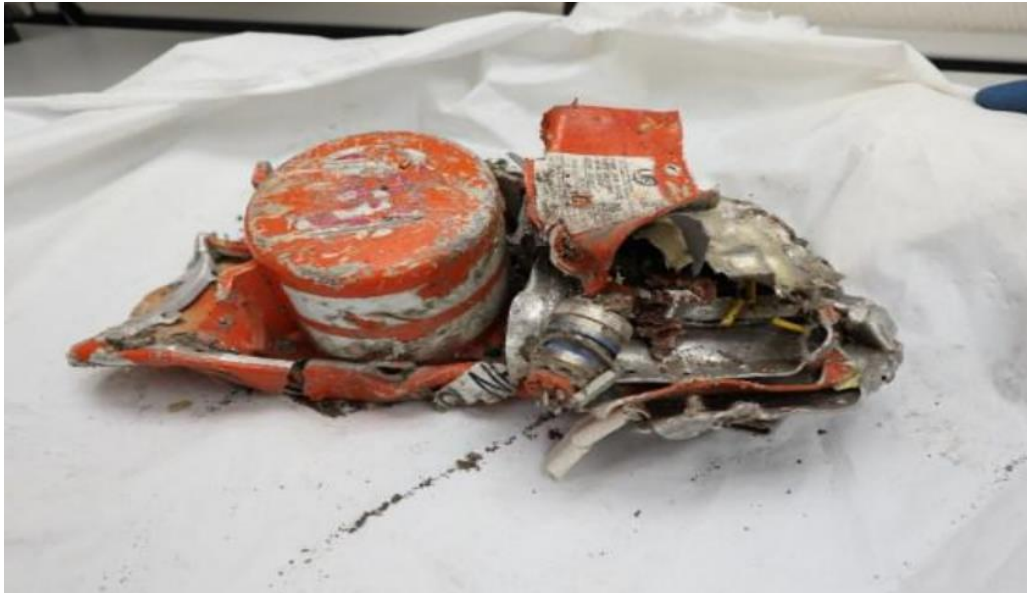
om i EASA-om.. Preuzeta datoteka pružila je više od 73 sata valjanih podataka, uključujući sam događaj. Ista procedura odrađena je i za CVR, čija je memorijska jedinica zabilježila 2 sata, 4 minute i 14 sekundi rada zrakoplova, što je sadržavalo 2 leta uključujući i unesrećeni let.

**Slika 18.** Snimač podataka o letu zrakoplova ET-AVJ, [47]
