Master's thesis / Diplomski rad

2023

Bernard Kosovec

**PRIMJENA PROMETNE SIGNALIZACIJE I OPREME U
FUNKCIJI POVEĆANJA SIGURNOSTI MOTOCIKLISTA NA
DC8, DIONICA G.P. ZATON DOLI – G.P. KARASOVIĆI**

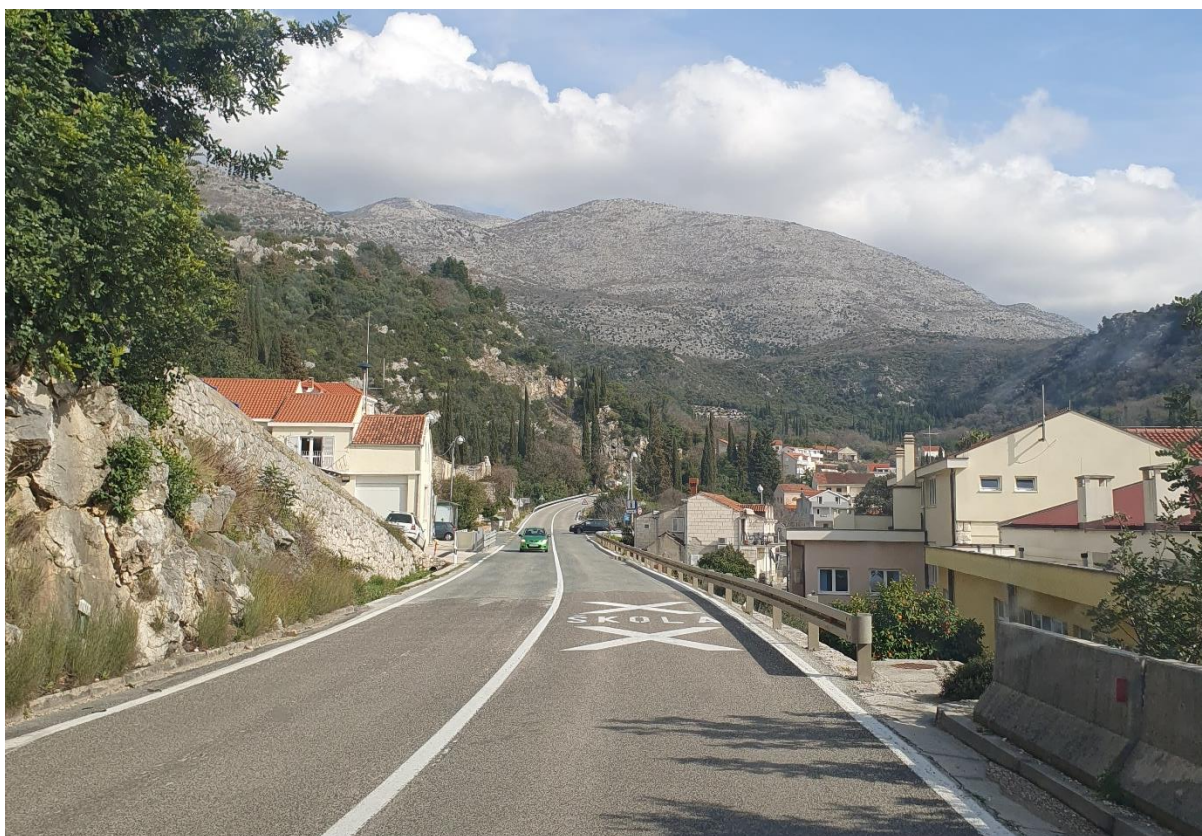
Slika 13. Nezaštićen prostor između čelične zaštitne ograde i betonske ograde „New Jersey“

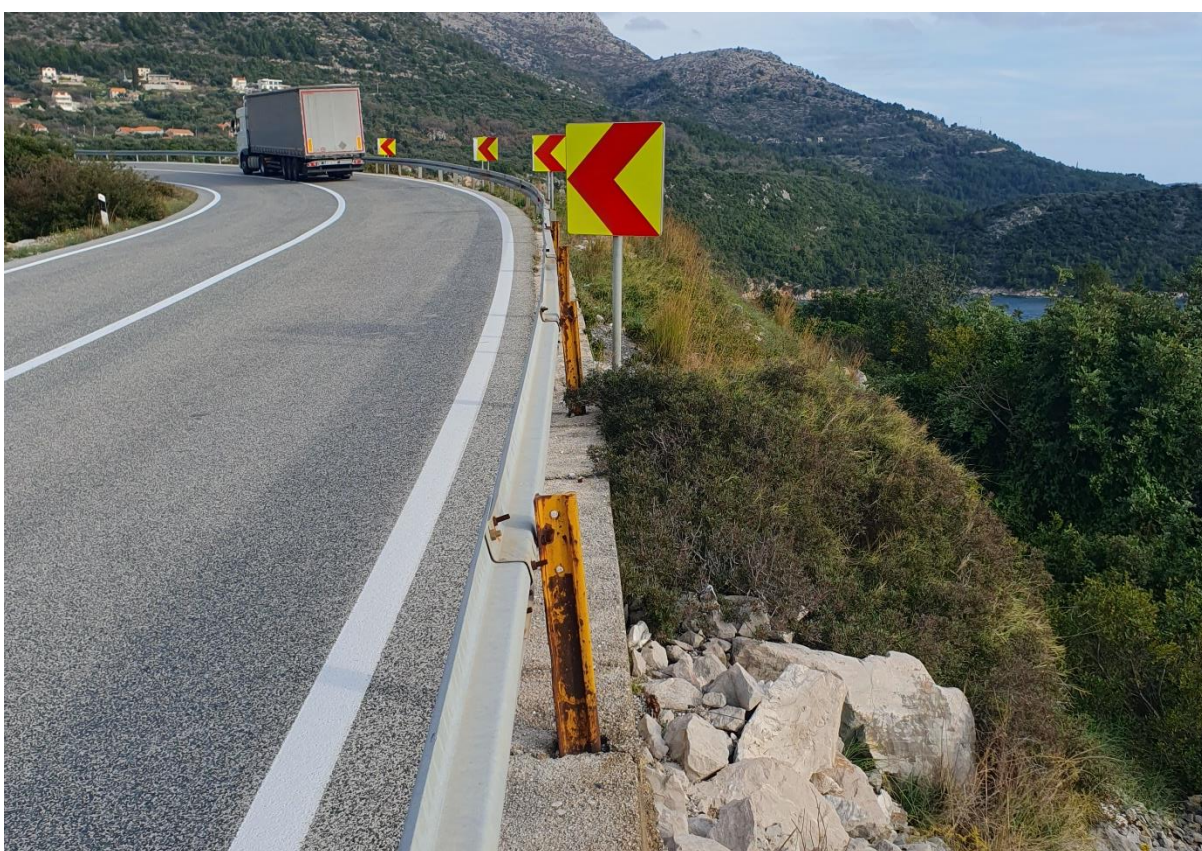
Slika 14. Stari stupovi zaštitne ograde

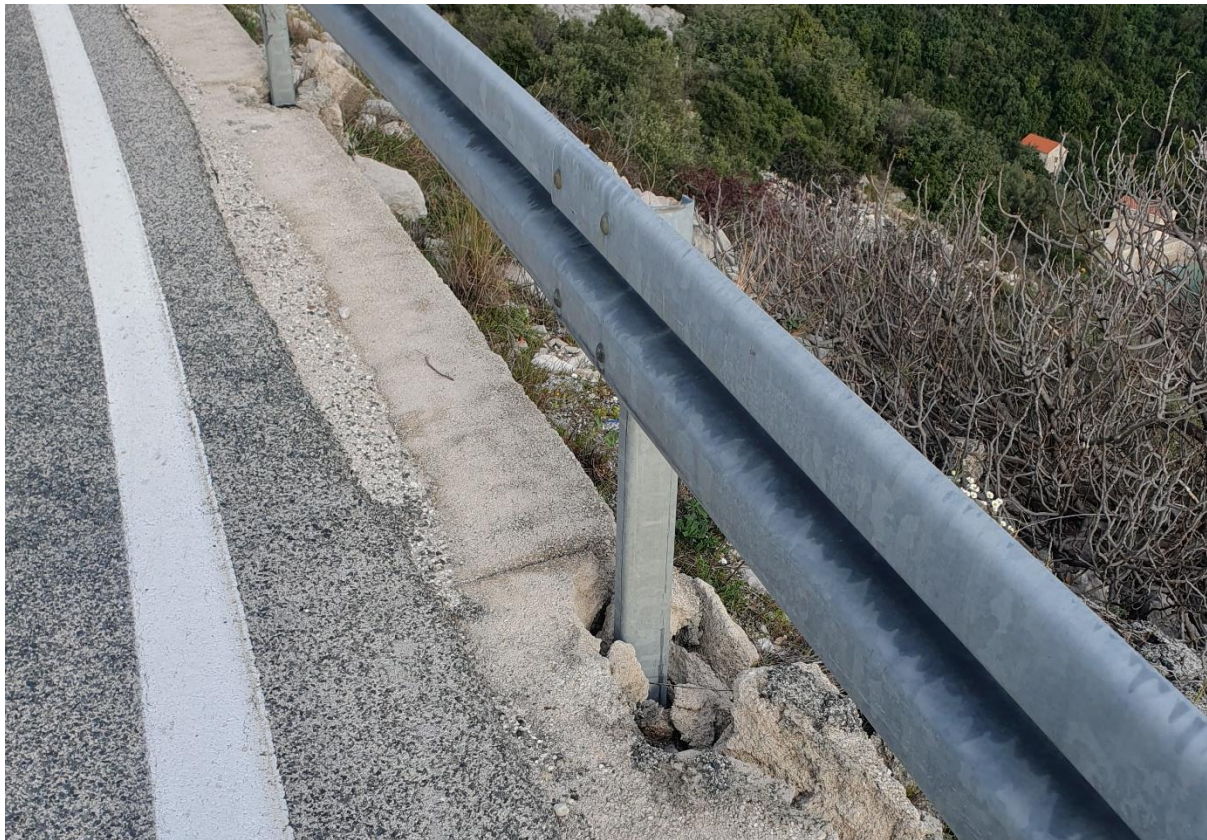
Slika 15. Otkrhnuta betonska podloga (pasica) uz stupove zaštitne ograde

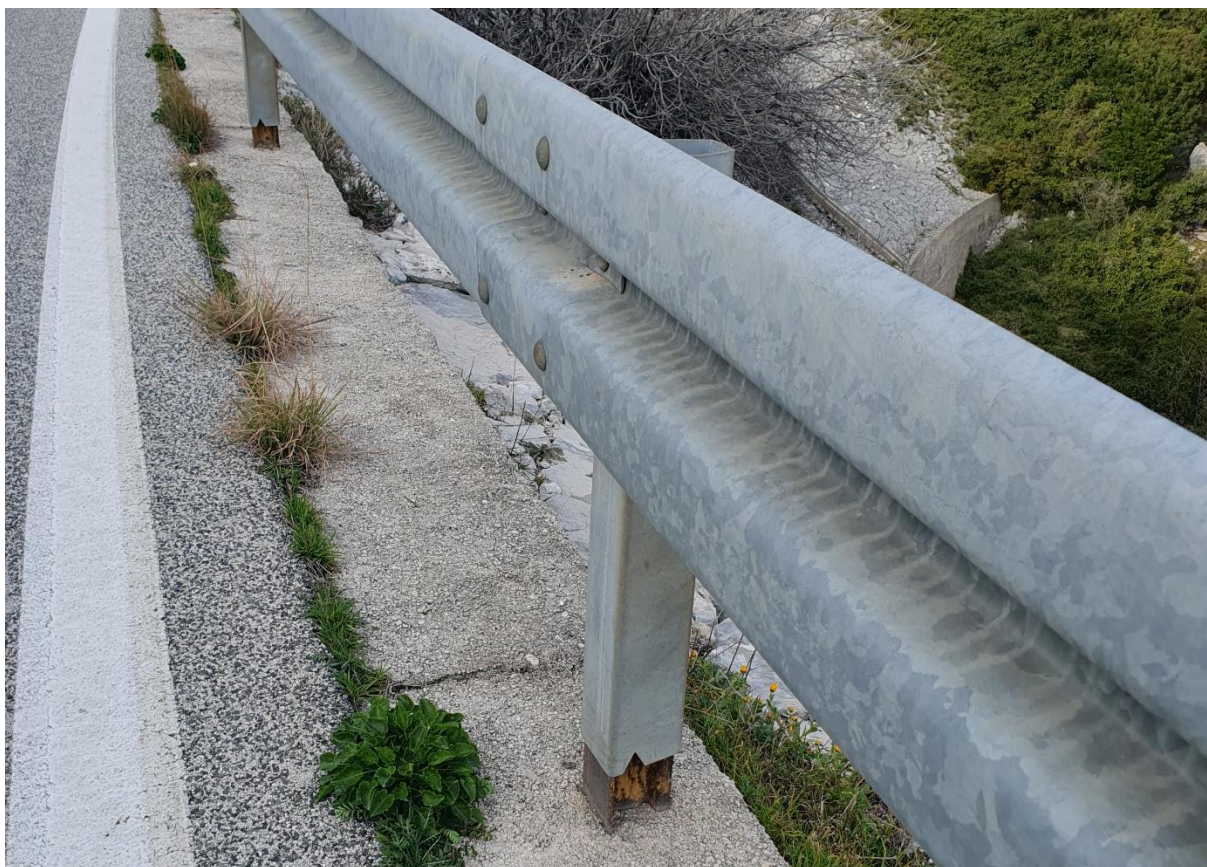
Slika 16. Stupovi zaštitne ograde montirani na postojeće stare stupove

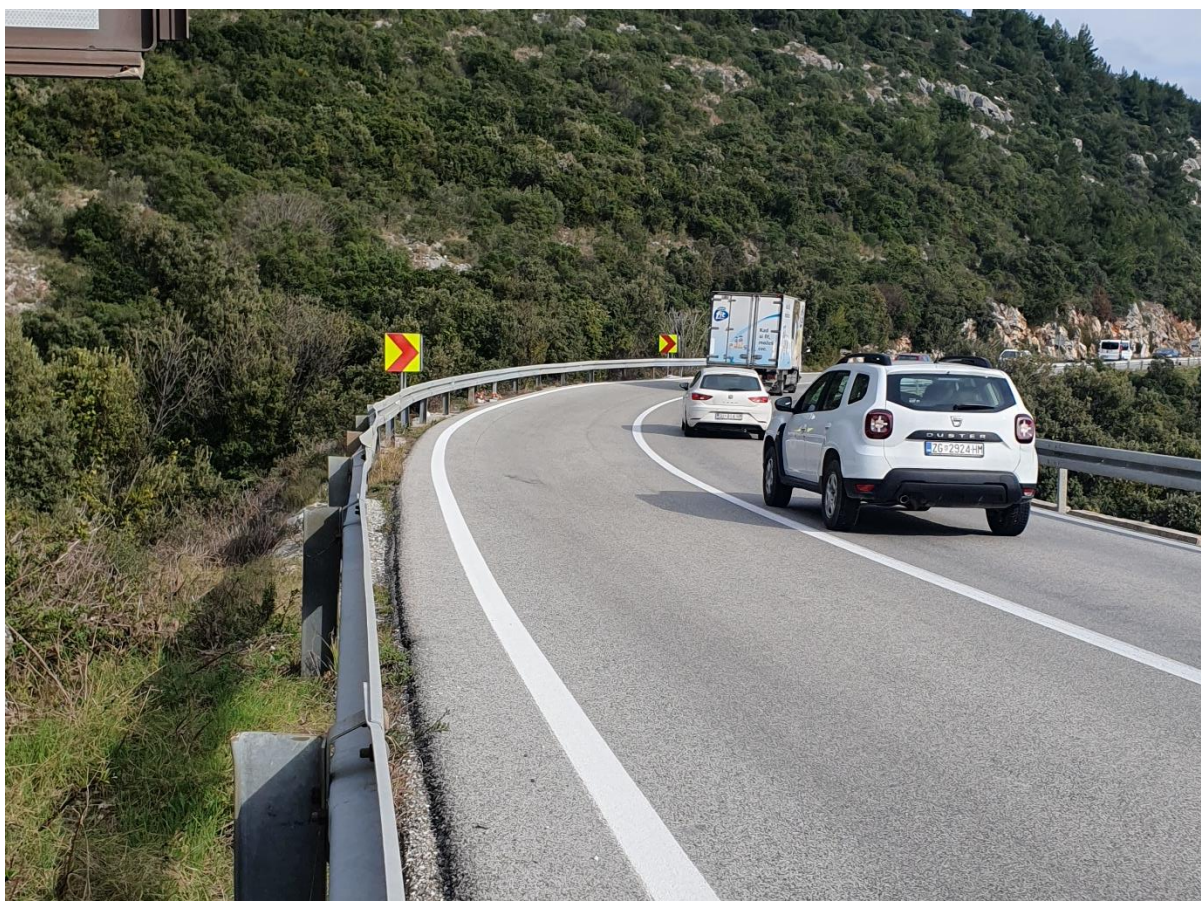
Slika 17. Oštećen plašt čelične zaštitne ograde

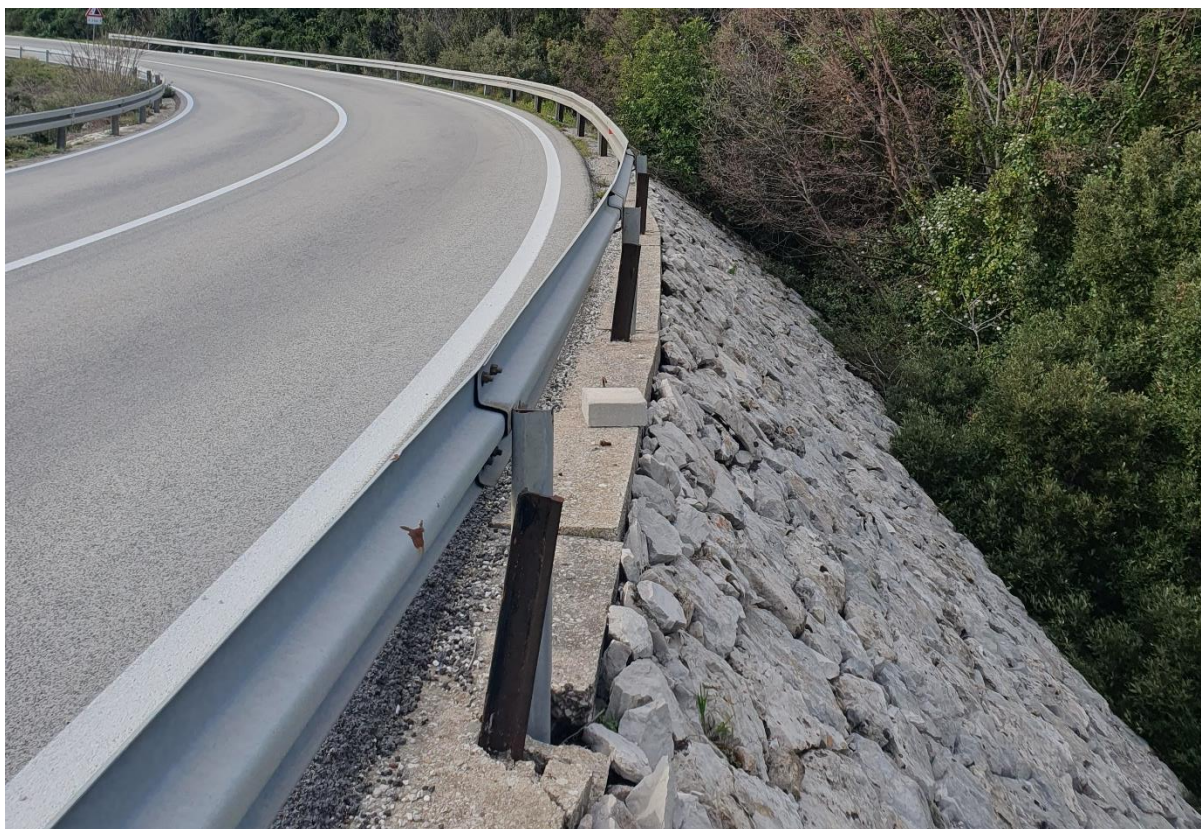
Slika 18. Neuklonjeni nezaštićeni stari stupovi zaštitne ograde

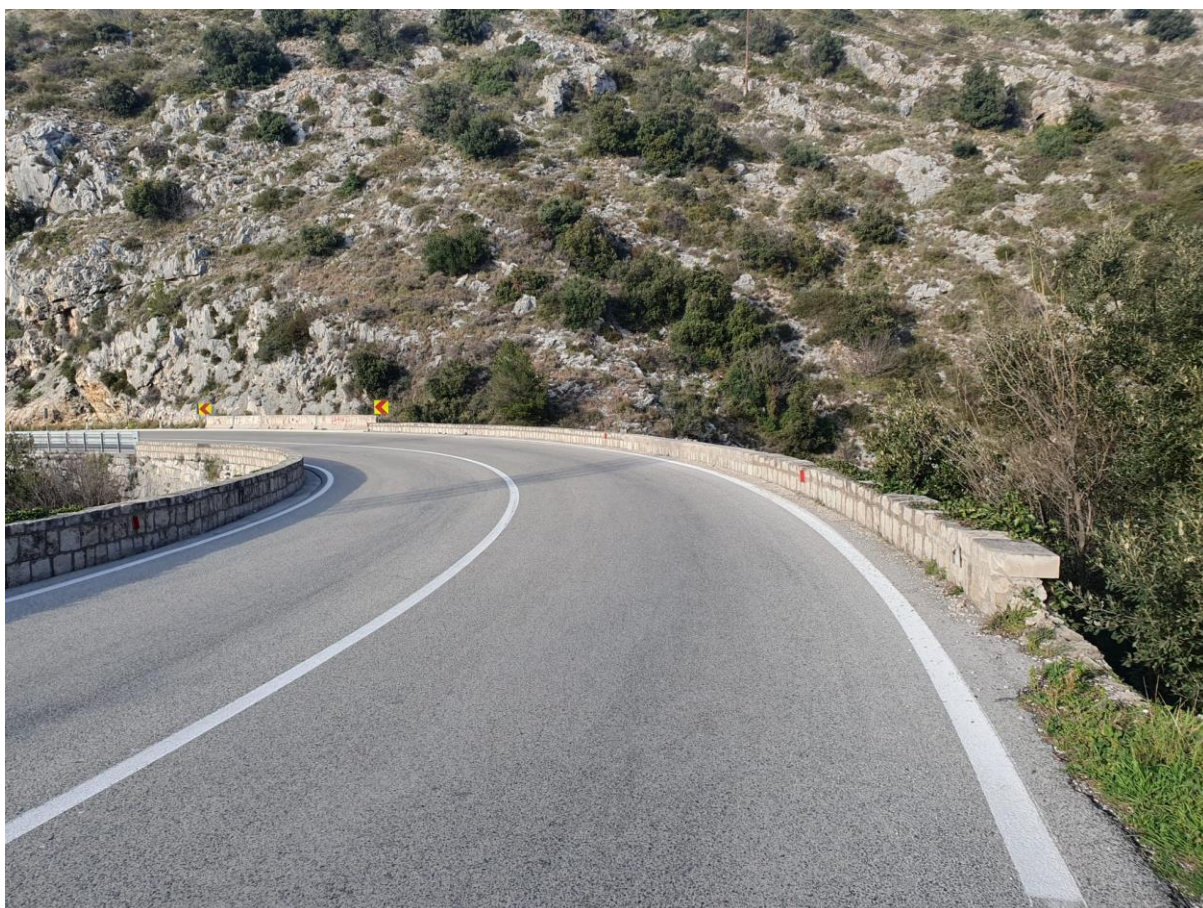
Slika 19. Neadekvatna niska betonska zaštitna ograda s nezaštićenim početkom
