Određivanje korelacije između retrorefleksije oznaka na kolniku i prometnih nesreća

Master's thesis / Diplomski rad

ODREĐIVANJE KORELACIJE IZMEĐU
RETROREFLEKSIJE OZNAKA NA KOLNIKU I
PROMETNIH NESREĆA

**DETERMINATION OF CORRELATION
BETWEEN RETROREFLECTION OF ROAD
MARKINGS AND TRAFFIC ACCIDENTS**

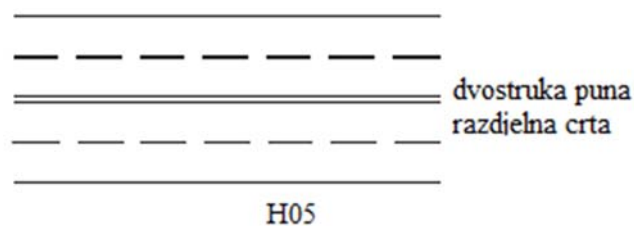
Slika 5. Prikaz dvostruke pune razdjelne crte

Kada se primjenjuju dvostruke razdjelne crte, tada postoji mogućnost primjene dvostruke pune, isprekidane i kombinirane, što dakako ovisi o prometnoj situaciji i uvjetima okoline. Dvostrukom punom razdjelnom crtom se strogo zabranjuje vožnja i prelazak iste, što je prikazano na slici 5.

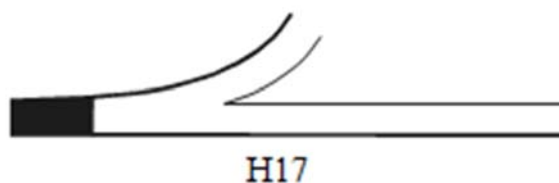
Slika 11. Graničnik

Osnovna svrha graničnika je označavanje mjesta ulaženja na prometnici na kojoj je potrebno odvojiti područje kolnika na kojem je zabranjen promet (Slika 12.).

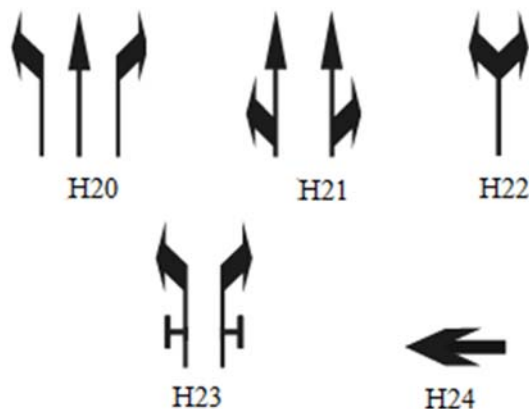
Slika 13. Strelice na kolniku

Strelicama za obilježavanje obaveznog smjera kretanja pruža se informacija vozačima o namjeni prometnih trakova. Njima se može označiti jedan ili dva smjera kretanja te prestrojavanje na dva bliža raskrižja, što je vidljivo iz slike 15 [3].

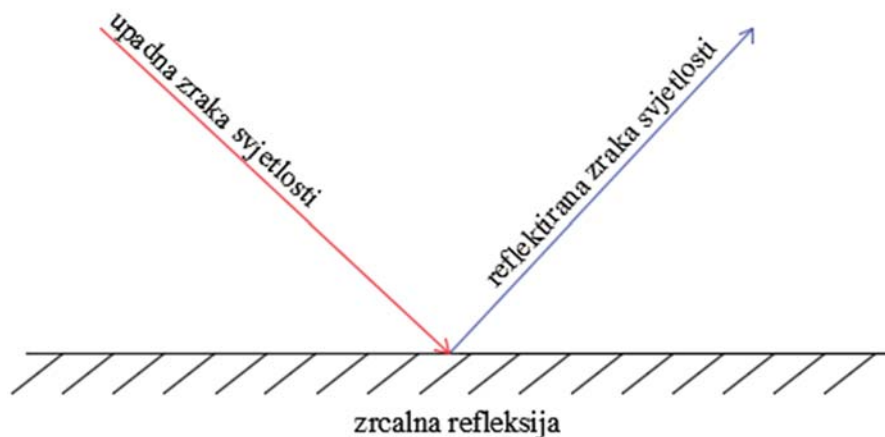
Slika 19. Prikaz zrcalne refleksije

Ukoliko zraka svjetlosti pada na površinu pod određenim kutom i pod tim istim kutom se reflektira od dodirne površine u suprotnom smjeru, tada se radi o zrcalnoj refleksiji (Slika 21.). Takva vrsta refleksije je prisutna kada je mokar kolnik ili zaleđen te predstavlja nepoželjnu pojavu u prometu s obzirom da svjetlost reflektirana u suprotnom smjeru može uzrokovati zaslepljivanje vozača iz suprotnog smjera.

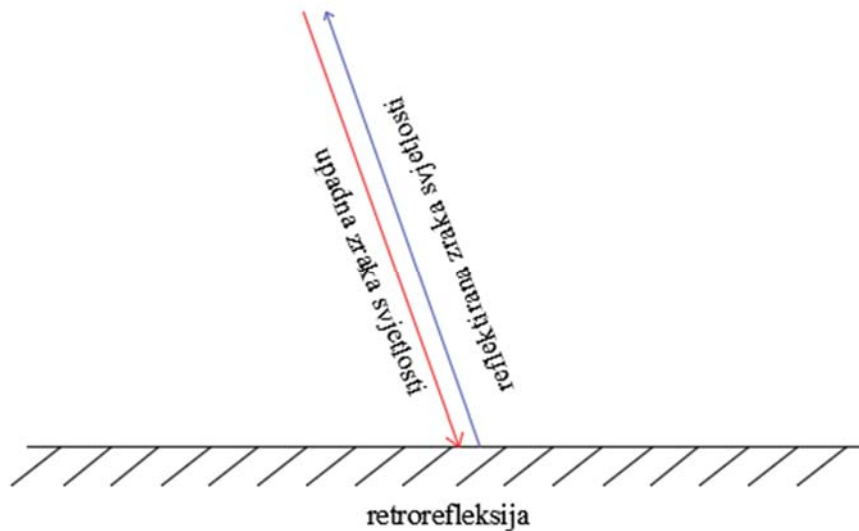
Slika 21. Prikaz sferične retrorefleksije

i reflektira u smjeru svog izvora kao što je prikazano na slici 23 [2]. Idealno, kut ulaska i kut refleksije zrake svjetla kod retrorefleksije bi trebali biti isti, što u prometnom smislu znači da bi se reflektirana zraka vratila nazad prema izvoru, odnosno farovima vozila, a ne očima vozača. Upravo iz tog razloga blaga nesavršenost retrorefleksije je u stvari i poželjna te omogućava vraćanje svjetlosti vozaču u oči.

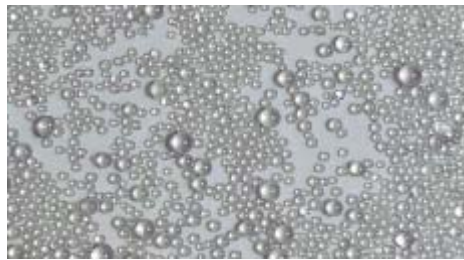
Slika 24. Swarcoflex staklene kuglice

SWARCOFLEX staklene kuglice, prikazane na slici 26, prikladne su za primjenu u svim vrstama materijala za izradu oznaka na kolniku te se nanose kao reflektor, ubrizgavaju ili se prethodno umiješaju u smjesu ovisno o vrsti materijala i tehnologiji izvođenja oznake. Okruglost staklene kuglice je veća od 80% te predstavlja staklenu kuglicu visokog standarda u veličini od 1 do 850 mikrona koja daje dobre retroreflektivne vrijednosti.

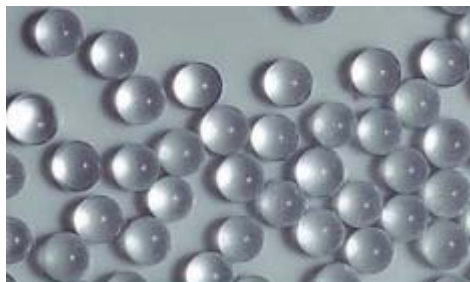
Slika 25. Swarcolux staklene kuglice

SWARCOLUX staklene kuglice (Slika 27) su iznimno pogodne za tehnički zahtjevnije sustave oznaka na kolniku poput strukturiranih ili profiliranih oznaka na kolniku izrađenih od termoplastike ili hladne plastike. One dolaze u veličinama od 1 do 1300 mikrona te se njihovo svojstvo dobre retrorefleksije dobije većom okruglošću staklene perle, koja iznosi više od 85%.

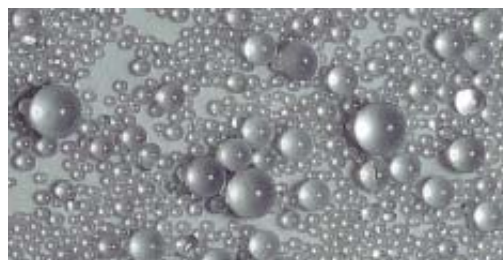
Slika 26. Megalux-beads staklene kuglice

MEGALUX-BEADS (Slika 28.) predstavlja posebnu vrstu staklenih kuglica koje daju najveću moguću retrorefleksiju. Staklena kuglica je savršeno okrugla pa omogućuje ostvarenje izvanredno dobre vidljivosti u svim vremenskim uvjetima pa čak i za vrijeme vlage i noću. Okruglost iznosi više od 95%, a veličina doseže i do 1700 mikrona.

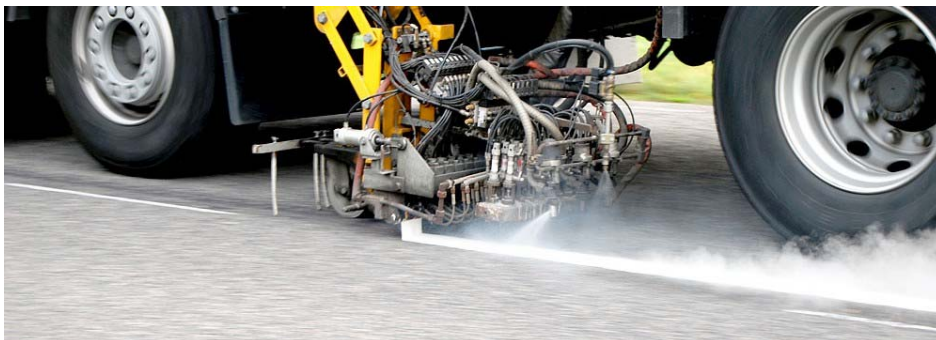
Slika 27. Nanošenje oznaka na kolnik izrađenih bojom

- maksimalnu brzinu kretanja vozila za automatsko nanošenje boje od 12 km/h
- najveću debljinu sloja boja od 0.6 mm
- gustoću rasipanja dodatnih elemenata od 160 g/m²
- gustoću rasipanja perli od 400 g/m²
- nužno vrijeme sušenja boje od 3 min
- dovoljno vrijeme sušenja od 6 sati

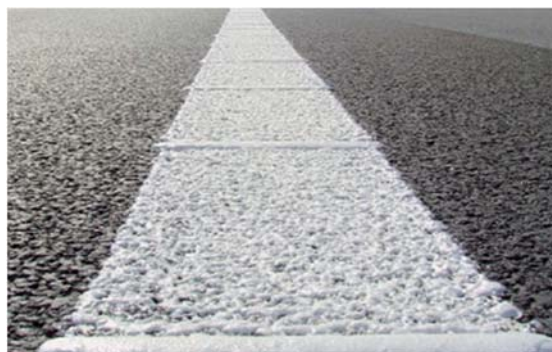
Slika 29. Oznaka na kolniku izrađena hladnom plastikom

Hladna plastika odlično prianja na sve vrste kolničkog zastora, održava veliku stabilnost i pri povećanim temperaturama, dobro prianja i na već postojeće oznake izrađene hladnom plastikom ili bojom kao materijalom, otporna je na trošenje, sredstva za odleđivanje, motorna ulja i goriva, različite vremenske uvjete, klizanje. Jedna od negativnosti primjene hladne plastike je kompliciran način aplikacije i čišćenja sustava uslijed sušenja materijala unutar stroja. Nakon što se postavi na kolnik, hladna plastika se stvrdnjava nakon 10-ak minuta [2]. Jedan od mogućih primjera izvedenih oznaka na kolniku od hladne plastike vidljiv je na slici 31.

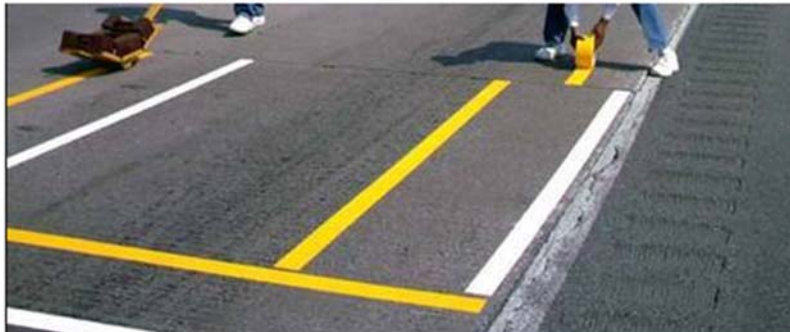
Slika 30. Oznake na kolniku izrađene trakom

Osnovni nedostatak traka kao materijala za izradu oznaka na kolniku je cijena zbog čega se najčešće primjenjuju u slučaju privremene regulacije prometa. Trajnost oznaka izrađenih trakom ovisi o mnogim čimbenicima poput kvalitete kolnika prije postavljanja, temperature zraka, prikladnoj prethodnoj pripremi površine na koju se lijepi traka, o vrsti korištenog ljepljiva, potrebnom vremenu stvrdnjavanja i sličnom [10].

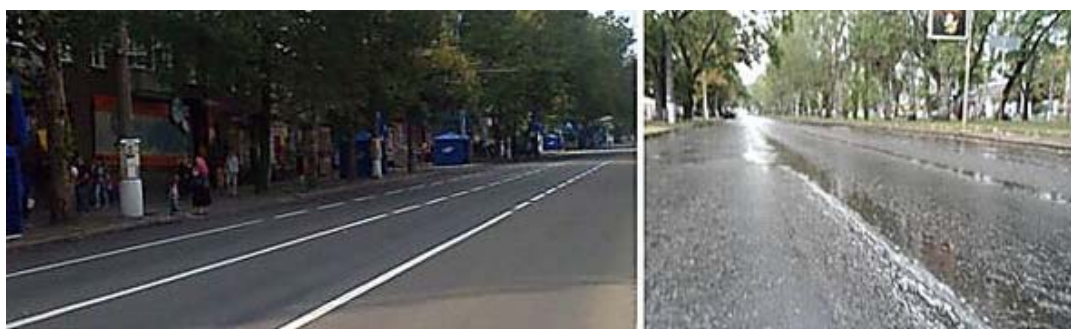
Slika 31. Usporedba vidljivosti oznaka na suhom i mokrom kolniku

Promjenjivi i nestabilni vremenski uvjeti na cestama znatno smanjuju sigurnost kretanja svih sudionika te je sukladno tome potrebno prilagoditi način vožnje uvjetima koji vladaju. „Loši“ vremenski uvjeti na cestama, poput kiše, magle, snijega i mraza smanjuju preglednost, utječu na promjene prianjaja vozila na podlozi što, popraćeno drugim indirektnim čimbenicima, može dovesti do nepoželjnih posljedica. Kiša, koja je najčešće prisutna na prometnicama u RH, prekriva oznake i smanjuje njihovu retrorefleksiju (Slika 31.) te može stvoriti nastanak zrcalne refleksije i zabljesnuti vozače iz suprotnog smjera. Sloj vode prekriva oznaku pa tako i staklene perle te u određenoj mjeri sprječava proces retrorefleksije. Kako bi se spriječilo navedeno, oznake u područjima gdje su loši vremenski uvjeti bi trebale biti izvedene od kvalitetnijih i debljih materijala kao što su plastični materijali [15]. Jednako kao i kiša, magla posebno smanjuje vidljivost oznaka pa se u područjima izloženim maglom često primjenjuju profilirane oznake, ali i vibracijske oznake kako bi se dodatno osigurala sigurnost vozača. Pojavom snijega i čišćenjem istog, često dolazi do gubitka pojedinih oznaka, a u uvjetima većih nanosa do potpunog prekrivanja oznaka i gubitka orijentacije vozača na cesti zbog nemogućnosti viđenja rubova kolnika.

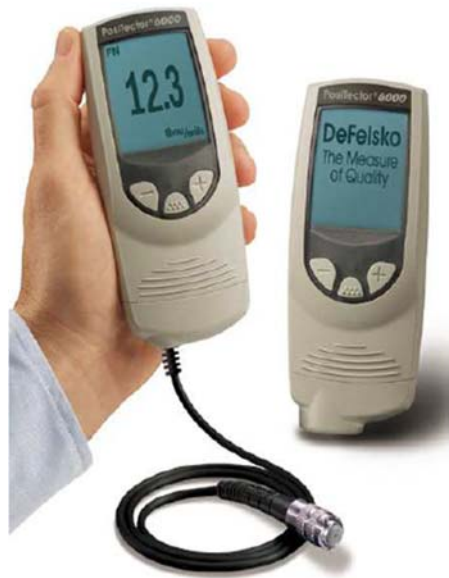
Slika 33. Uređaj za mjerenje debljine suhog filma boje

Tekuću kontrolu provodi izvođač ili organizacija za kontrolu kvalitete o njegovom trošku tijekom izvođenja oznaka. Tekuća ispitivanja obuhvaćaju ispitivanje dnevne i noćne vidljivosti, geometrije oznaka te debljine oznaka mokrog i suhog filma. Ispitivanje debljine oznaka vlažnog i suhog filma provodi se bez staklenih kuglica i uzimanjem uzorka svakih 5 000 metara, posebno za središnje i rubne oznake. Tim ispitivanjem se kontrolira njihova trajnost, dnevna i noćna vidljivost, skliskost te otpornost oznaka pri temperaturi od 80°C i na smrznutoj podlozi prekivenom soli. Ispitivanje debljine suhog filma boje obuhvaća ispitivanje minimalne debljine sloja boje koja se nanosi na kolnik, ali bez staklenih kuglica. Nakon uzimanja uzorka materijala na probne pločice, izvođač radova dostavlja pločicu sa specifikacijom u ispitni laboratorij. Pločica mora sadržavati podatke o broju ceste, oznaci dionice, vremenu uzimanja uzorka, klimatskim uvjetima, proizvođaču boje i nijansi boje. Prilikom ispitivanja debljine suhog filma boje, moguće je koristiti mjerni uređaj (Slika 33.), koji mjeri debljinu suhog filma na magnetskim i nemagnetskim podlogama na principu elektromagnetske indukcije i vrtložnih struja [16].

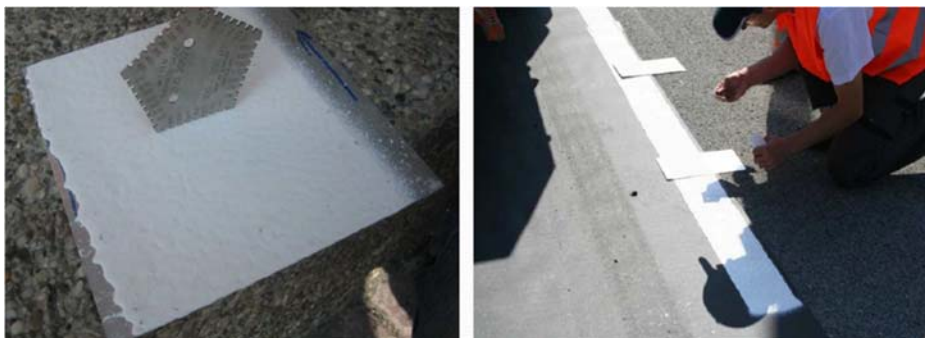
Slika 34. Ispitivanje mokrog filma boje

Prilikom pokretanja mjerenja, potrebno je utvrditi širinu linije na kojoj će se mjeriti debljina suhog filma boje te umjeriti mjerni uređaj etalonskim listićima. Ovisno o širini linije, određuje se broj potrebnih mjernih mjesta pa tako za liniju širine 15 centimetara uzorak se ispituje na 12 karakterističnih mjesta. Za liniju širine 12 centimetara ispituje se devet karakterističnih mjesta dok za širinu linije od 10 centimetara dovoljno je ispitati šest mjesta. Prilikom mjerenja, iznimno je bitno odrediti mjerno mjesto u odnosu na rub boje te ono mora biti udaljeno najmanje 20 milimetara od ruba. Pritiskom mjerne sonde uređaja na podlogu i odabira načina mjerenja, uređaj pohranjuje potrebne podatke. Dobivene rezultate potrebno je pohraniti i evidentirati te na temelju toga podnijeti izvješće o mjerenju koje mora sadržavati datum provedenog mjerenja, oznaku uzorka i mjesto ispitivanja [2]. Mjerenje debljine mokrog filma boje oznaka na kolniku provodi se uporabom metalnih nazubljenih pločica koje su najčešće pravokutnog oblika sa zupcima na sve četiri strane (Slika 34.).

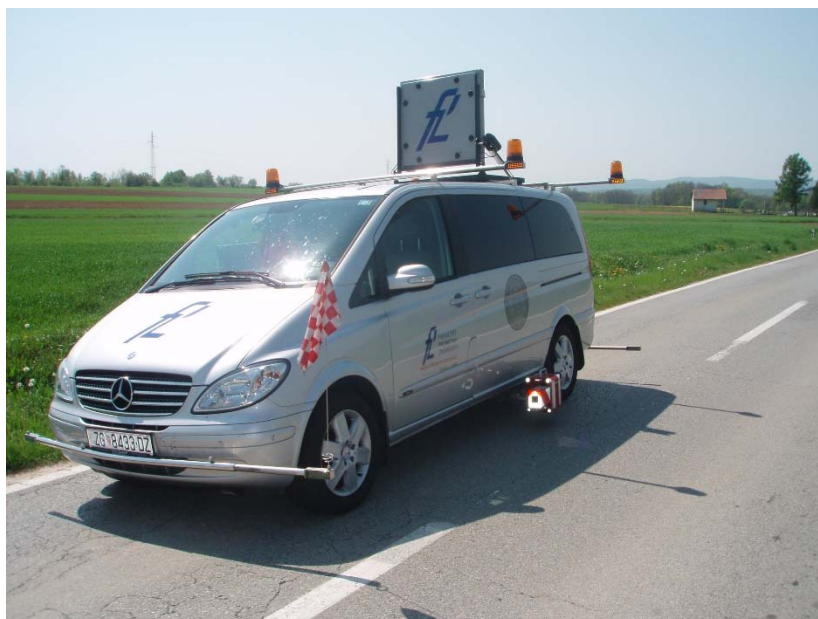
Slika 39. Vozilo za ispitivanje vidljivosti oznaka na kolniku

Ispitivanje kvalitete oznaka na kolniku dinamičkom metodom podrazumijeva ispitivanje noćne vidljivosti oznaka u cijeloj njihovoj dužini. Ispitivanje se provodi dinamičkim retroreflektometrom koji se postavlja na mjerno vozilo s lijeve ili desne strane, ovisno o poziciji oznake koja se ispituje, te omogućava prikupljanje podataka o iznosu noćne vidljivosti oznaka (RL) tijekom vožnje kao što je prikazano na slici 36 [16].

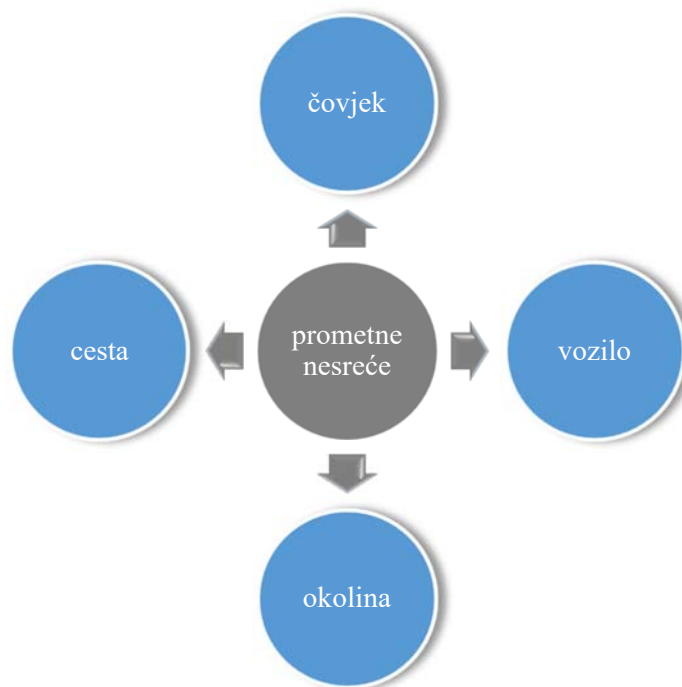
Slika 41. Mogući uzročnici nastanka prometnih nesreća

S obzirom na kompleksnost prometnih nesreća nužno je analizirati čimbenike koji utječu na njihov nastanak kako bi se mogle poduzeti adekvatne mjere vezane uz preventivno djelovanje te ublažavanje posljedica prometnih nesreća. Prema [19] najznačajniji čimbenici koji doprinose nastanku prometnih nesreća su: čovjek, cesta, vozilo i okolina (Slika 39.). Međusobnim preplitanjem pojedinih ili djelovanjem samo jednog čimbenika, značajna je vjerojatnost pojave prometne nesreće.

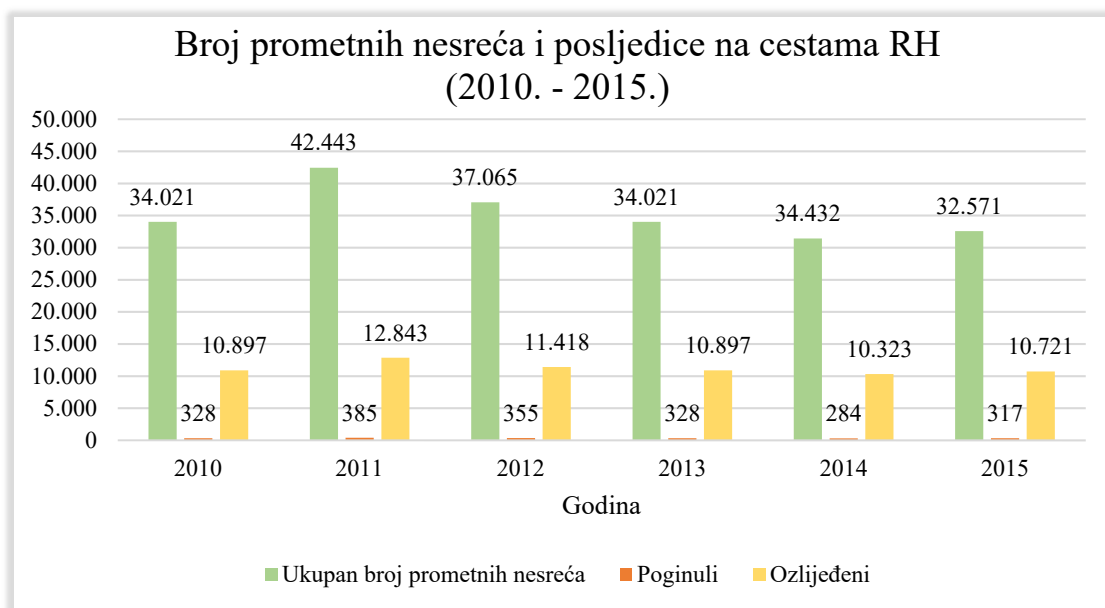
Grafikon 2. Stanje sigurnosti na cestama RH u periodu 2010. - 2015.

S obzirom na primijenjen sustavan pristup povećanja sigurnosti na cestama RH, od 2010. do 2015. godine, ukupan broj prometnih nesreća i broj nesreća sa smrtno stradalim i ozlijeđenim osobama, prikazanih na grafikonu 2, počeo se smanjivati.

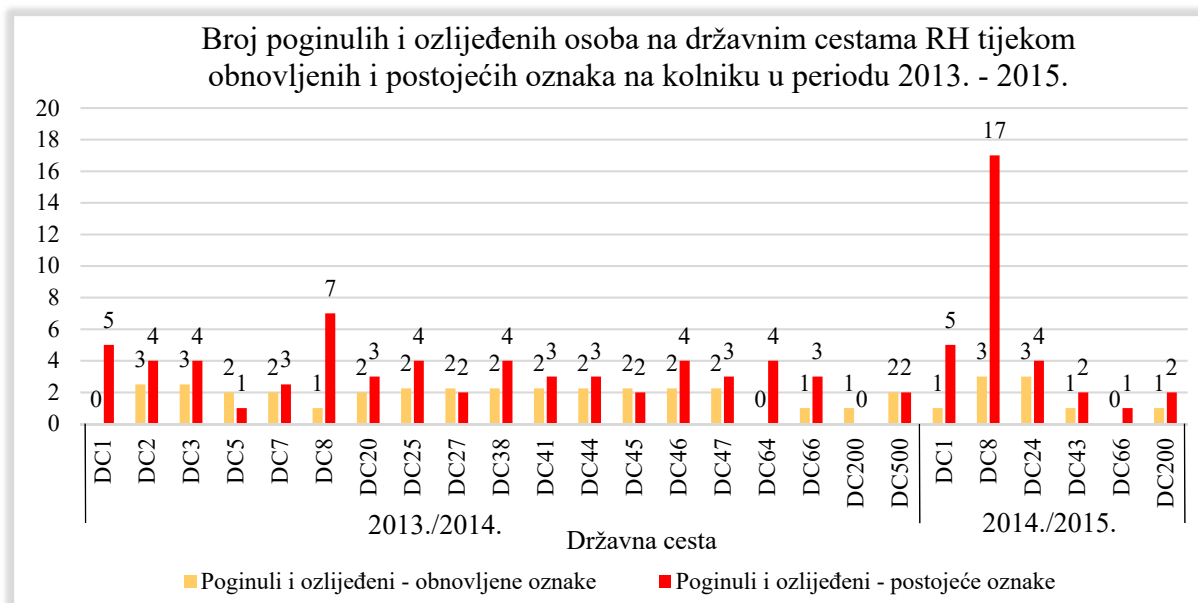
Grafikon 3. Usporedba poginulih i ozlijeđenih osoba u periodu 2013.-2015. za vrijeme obnovljenih i postojećih oznaka

Usporedbom priloženih vrijednosti broja poginulih i ozlijeđenih osoba na odabranim državnim cestama RH tijekom obnovljenih i postojećih oznaka na kolniku u periodu 2013. - 2015. godine, koje su prikazane na grafikonu 3, jasno se može uočiti pogoršanje stanja sigurnosti na prometnicama slabljenjem kvalitete postavljenih oznaka od trenutka obnavljanja. Prikazani grafikon sadrži poprilično opterećene prometnice, poput DC1 i DC8 (Jadranska magistrala) na kojima već unaprijed postoji velika vjerojatnost da će doći do prometnih nesreća, stoga se ovim grafikonom pretpostavljeno može jasno potvrditi. Također se može zamijetiti porast broja poginulih i ozlijeđenih prije obnove oznaka. Značajan skok broja poginulih i ozlijeđenih osoba zabilježen je na državnoj cesti DC8, gdje je broj poginulih i ozlijeđenih tijekom postojećih oznaka za deset veći nego godinu dana prije. Razmatrajući upravo takve velike skokove u vrijednostima u periodu od samo dvije godine, daje se naslutiti važnost primjene kvalitetne horizontalne signalizacije u kontekstu povećanja cestovne sigurnosti svih sudionika u prometu.

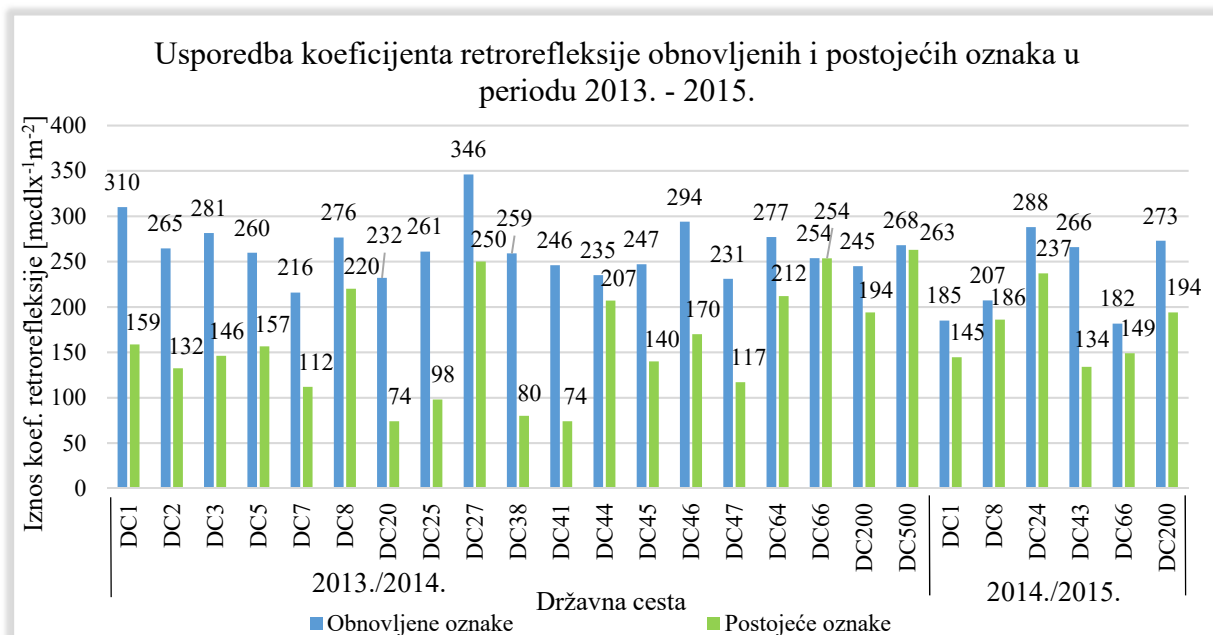
Grafikon 4. Usporedba koeficijenta retrorefleksije obnovljenih i postojećih oznaka u periodu 2013.-2015.

Kao što je već prethodno navedeno, vidljivost oznaka na kolniku tijekom noći i u uvjetima smanjene vidljivosti, omogućuju staklene kuglice ugrađene u oznake. Od trenutka postavljanja oznake na kolnik do njezine ponovne obnove smanjuje se iznos koeficijenta retrorefleksije što postupno uzrokuje smanjenje vidljivosti oznaka. Prema tome, smanjenje iznosa koeficijenta retrorefleksije oznaka na odabranim državnim cestama u RH može se zamijetiti kod postojećih oznaka na prikazanom grafikonu 4.
