Analiza kvalitete oznaka na kolniku na državnim cestama Republike Hrvatske

Master's thesis / Diplomski rad

**ANALIZA KVALITETE OZNAKA NA
KOLNIKU NA DRŽAVNIM CESTAMA
REPUBLIKE HRVATSKE**

**ANALYSIS OF THE ROAD MARKINGS
QUALITY ON STATE ROADS IN REPUBLIC
OF CROATIA**

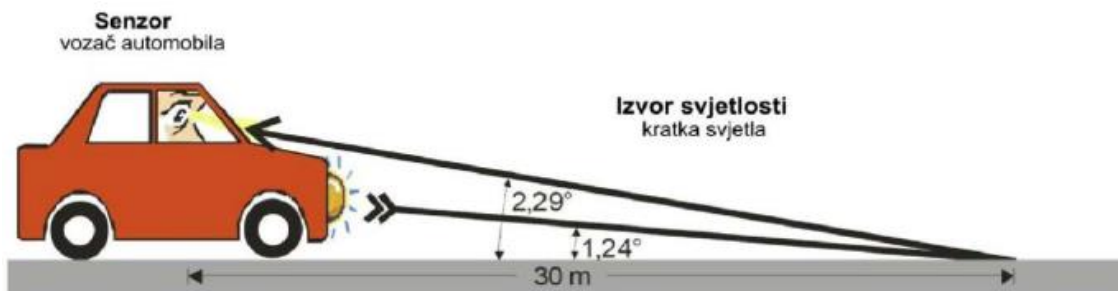
Slika 19. Princip ispitivanja noćne vidljivosti

Noćna vidljivost ili retrorefleksija je izražena koeficijentom R_L i mjeri se u mcd/lx/m^2 . Kod ispitivanja noćne vidljivosti uređaj mjeri retrorefleksiju svjetleće zrake reflektirane od ispitane površine pod kutom od $2,29^\circ$, kutom ulaznoga svjetla od $1,24^\circ$ i pri udaljenosti 30 m kod kratkih svjetala. Prikaz ispitivanja noćne vidljivosti oznaka na kolniku prikazana je na slici ispod [15].
