**ANALIZA KVALITETE OZNAKA NA
KOLNIKU NA DRŽAVNIM CESTAMA
REPUBLIKE HRVATSKE**

DIPLOMSKI RAD

Zagreb, 2020.

**ANALYSIS OF THE ROAD MARKINGS
QUALITY ON STATE ROADS IN REPUBLIC
OF CROATIA**

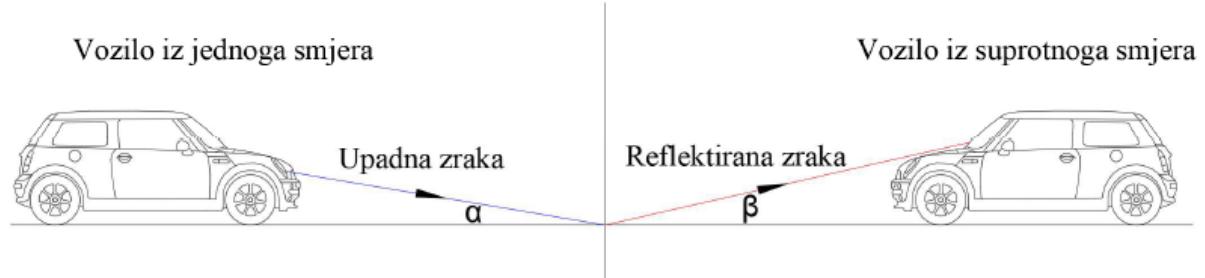
Slika 2. Prikaz negativnog učinka zrcalne refleksije u prometu

Zrcalna refleksija nastaje na glatkim i sjajnim površinama, kada se ulazna zraka svjetlosti reflektira pod istim upadnim kutom, ali u suprotnom smjeru (Slika 2.). U realnim prometnim uvjetima predstavlja nepoželjnu pojavu pri mokrom ili zaleđenom kolniku gdje sunčeva svjetlost ili svjetlost reflektirana iz farova vozila može uzrokovati smanjenje vidnog polja i zasljepljivanje vozača iz suprotnog smjera [1].

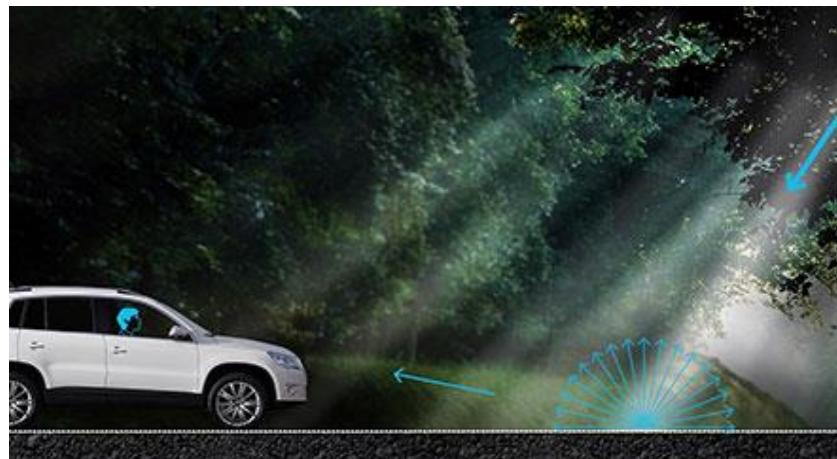
Slika 3. Prikaz difuzne refleksije

Difuzna refleksija naziva se još i dnevna svjetlost jer omogućuje vozačima vidljivost tijekom dana. Nastaje na hrapavim površinama gdje se ulazna zraka svjetlosti raspršuje od dodirne površine u svim smjerovima bez obzira na kut upada pri čemu se samo manji dio svjetla vraća u smjeru izvora (Slika 3.) [2].

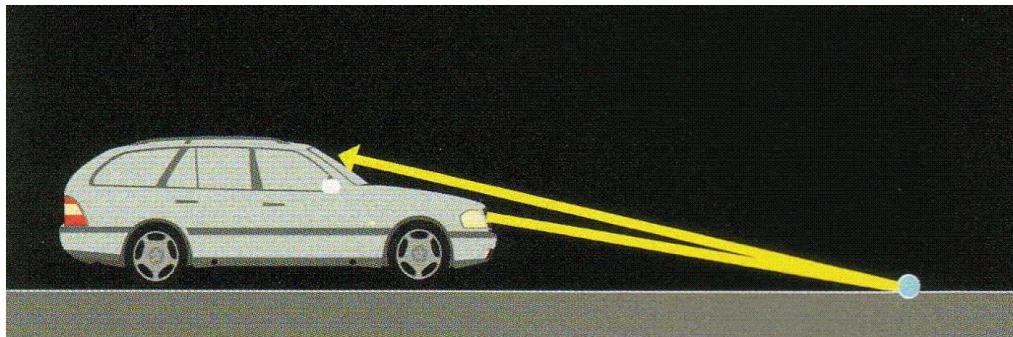
Slika 4. Prikaz retrorefleksije svjetlosti u noćnim uvjetima vožnje

Retrorefleksija predstavlja najbitniju vrstu refleksije u prometnoj signalizaciji jer se kod ove vrste refleksije svjetlost reflektira pod istim upadnim kutom nazad prema svom izvoru (Slika 4.). To je vrlo bitno noću i u uvjetima smanjene vidljivosti kad su najčešće jedini izvor svjetlosti farovi auta kod kojih se svjetlost jedino može reflektirati nazad do oka vozača učinkom retrorefleksije. S obzirom na to da retrorefleksija nije prirodna pojava, te da u prirodi većina površina ima svojstvo zrcalne i difuzne refleksije, ona se postiže posebnim materijalima, napravljenima isključivo za tu namjenu [1].

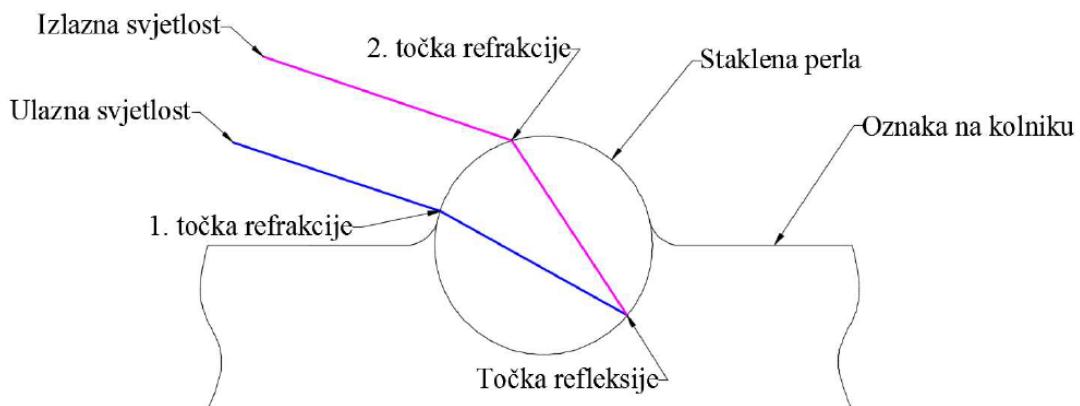
Slika 5. Refleksija svjetlosti unutar staklene perle

Kod sferične retrorefleksije staklena perla lomi ulazni svjetlosni trak pri prolasku kroz prednju površinu staklene kuglice. Svjetlost se zatim reflektira sa zrcalne površine iza kuglice te se ponovnim prolaskom kroz prednju površinu kuglice svjetlost lomi i reflektira u smjeru svoga izvora kao što je prikazano na slici 5. [2].

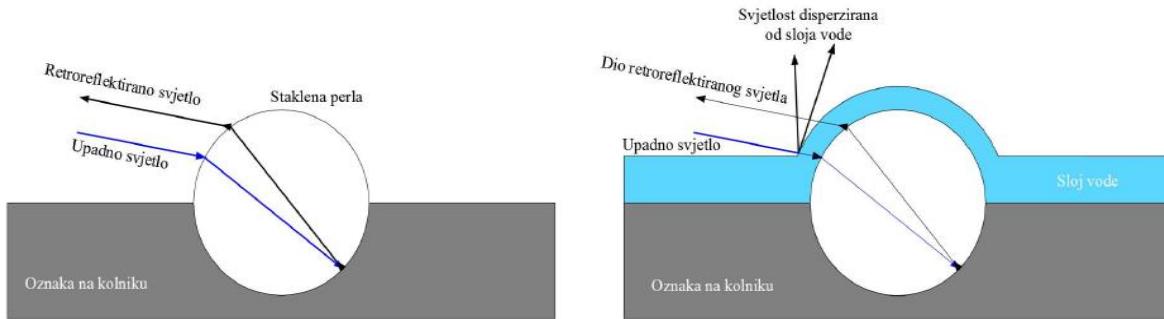
Slika 6. Prikaz retrorefleksije u suhim i kišnim uvjetima

Nestabilni vremenski uvjeti na cestama spadaju u incidentne čimbenike čije se djelovanje pojavljuje na neočekivan način. Oni smanjuju vidljivost i svojstva prijanjanja između guma i kolnika čime smanjuju sigurnost prometa [8]. Za vrijeme kiše, najčešće uzroka slabe vidljivosti oznaka, voda ispunjava male pukotine u asfaltiranoj površini, stvarajući glatki sloj vode koji prekriva oznake na kolniku, a time i retroreflektirajuće materijale (tzv. staklene perle). Zbog toga se zraka svjetlosti, koja se inače rasprši po površini ceste reflektira prema naprijed i povećava bljesak prema vozačima iz suprotnog smjera (Slika 6.). Istodobno se zbog smanjene retrorefleksije samo manja količina reflektiranog svjetla vraća do vozačevog oka [9]. Odvođenje vode s kolnika ostvaruje se primjenom kvalitetnijih i debljih materijala za izradu oznaka na kolniku, uporabom materijala s većom granulacijom perli i postavljanjem strukturiranih oznaka [2].

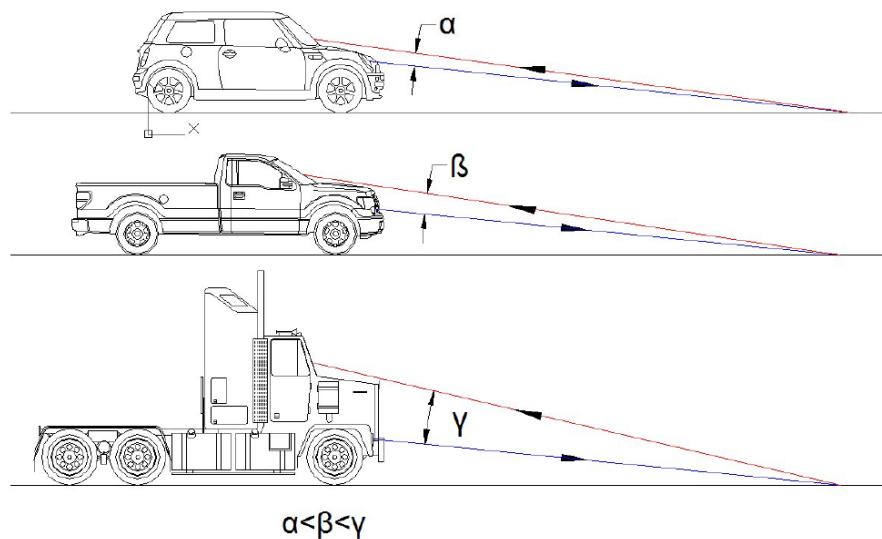
Slika 7. Prikaz različitih kutova promatranja za pojedine tipove vozila

S obzirom na to da se pri različitim tipovima vozila mijenja i geometrija gledanja, vidljivost oznaka na kolniku nije uvijek ista. Upadni kud svjetala na oznaku ovisi o visini svjetala, dok kut promatranja ovisi o visini sjedišta vozača, što znači da će vidljivost oznaka biti bolja vozačima koji sjede niže jer je kut promatranja manji (Slika 7.). Specifičan slučaj su motociklisti koji zbog malog kuta promatranja imaju najbolju predispoziciju za vidljivost oznaka, međutim zbog malih farova koji daju znatno manje osvjetljenje te zbog naginjanja u zavoju i promjene uzorka svjetla na cesti u konačnici imaju smanjenu vidljivost oznaka na kolniku [1].

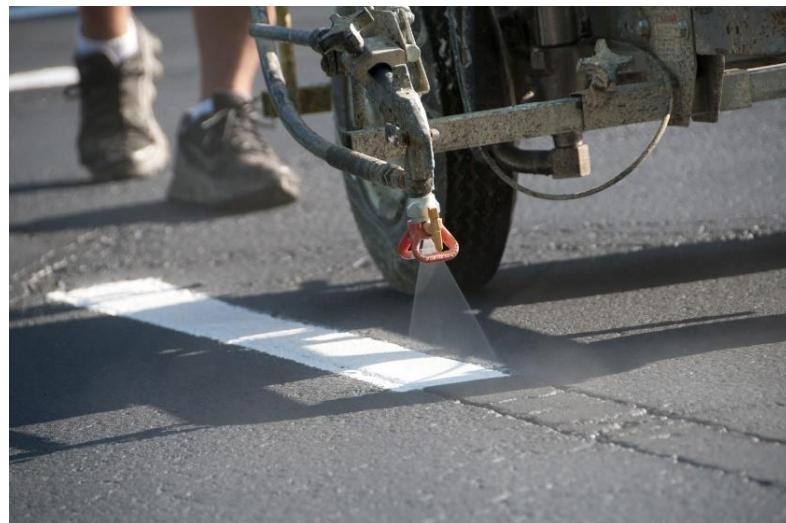
Slika 8. Označavanje parkirnih mjesta malim strojem

Postoji više vrsta strojeva pomoću kojih se mogu izvoditi bojane oznake. Najjeftiniji i najjednostavniji za korištenje su mali strojevi koji su uglavnom na dva kotača, bez posebnog spremnika za boju i koje je potrebno gurati ili voditi za sobom (Slika 8.). Skuplji i kvalitetniji strojevi mogu biti spojeni na teretno vozilo, sadrže velike spremnike za boju i imaju više pištolja koji mogu odjednom raditi i u isto vrijeme označavati više dijelova kolnika kao što je prikazano na slici 9. [10].

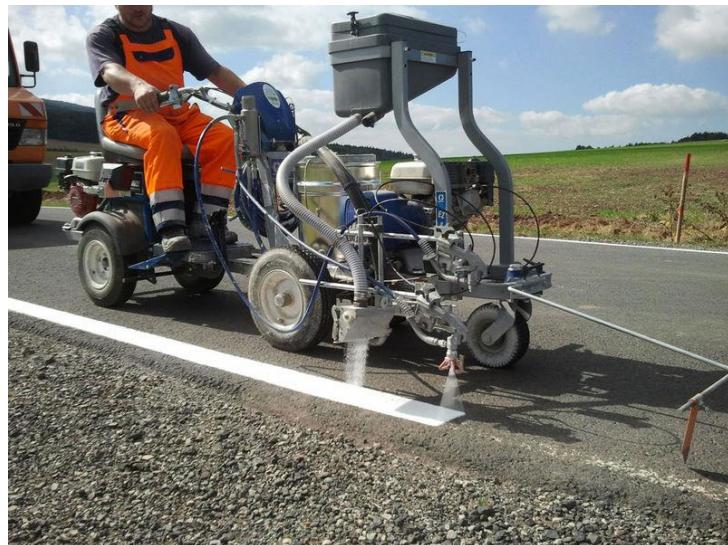
Slika 9. Prikaz nanošenja boje i staklenih perli većim strojem

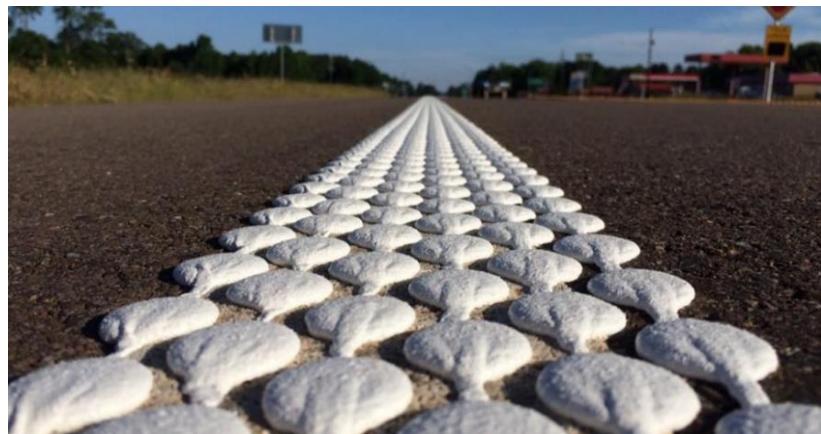
Slika 10. Primjer strukturirane oznake izrađene od termoplastike

Korištenje profiliranih oznaka je vrlo bitno jer zbog debljine nanosa, profili ostaju iznad sloja vode, osiguravaju bolju retrorefleksiju i samim time bolju vidljivost u mokrim i kišnim uvjetima. S obzirom na profiliranost oznake pri prelasku kotača vozila preko njih dolazi do stvaranja vibracija i specifičnoga zvučnoga efekta čime se upozorava vozače da su se približili rubu ceste što smanjuje broj izlijetanja vozila s ceste i povećava sigurnost prometa. Uz profilirane i neprofilirane u današnje vrijeme termoplastične se oznake izvode i kao strukturirane. Glavna prednost strukturiranih oznaka je ista kao i kod profiliranih a to da im je

debljina nanosa viša u odnosu na sloj vode, što osigurava bolju retrorefleksiju. Također, primjena strukturiranih oznaka omogućava odvođenje vode s oznaka, što povećava njihovu vidljivost u mokrim i kišnim uvjetima. Nedostatak im je što su zbog svoje nepravilne teksture osjetljivije na oštećenja [1].

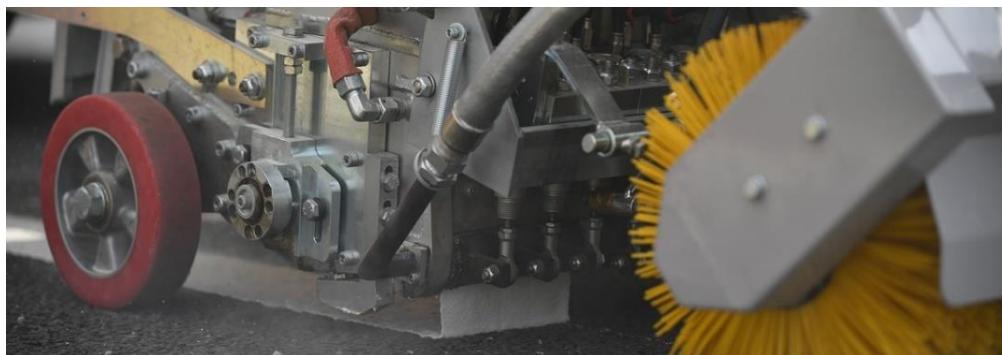
Slika 11. Prikaz izljevanja vruće termoplastike na kolnik pomoću Extrudera

Izvođenje oznaka na kolniku od termoplastičnih materijala obavlja se špricanjem ili ekstruzijom pomoću specijaliziranih strojeva, takozvanih "Extrudera" na način da se vruća termoplastika ulijeva u metalno korito, te se kroz mala vratašca izljeva na površinu kolnika regulirajući pritom željenu debjinu i dizajn oznake (slika 11.). Kao i kod oznaka izrađenih boje, staklene perle se dodaju i tijekom samog izvođenja. Pomoću Extrudera također je moguće izvoditi neprofilirane, profilirane i kombinirane oznake na kolniku [5].

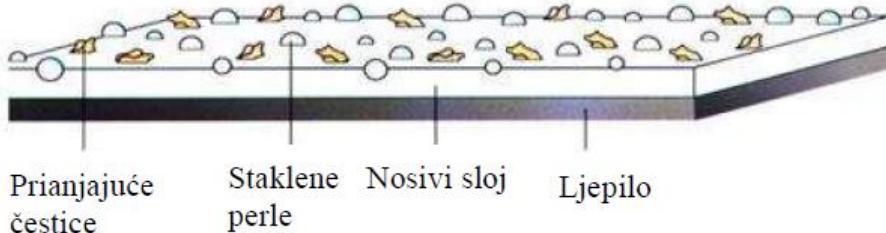
Slika 13. Sastav trajnih traka

Trajne trake su sve trake koje se ručno ne mogu ukloniti s kolnika i čiji je vijek trajanja dulji od godinu dana. Najčešće se postavljaju *Inlay* metodom na nove asfaltne kolnike, ali uz primjenu posebnog lijepila mogu se postavljati i na stare asfaltne i betonske površine. Debljina im je između 0,7 i 2,5 mm, a izrađuju se od polimerskih ili uretanskih masa. Sastoje se od nosivog sloja, lijepila, prianjajući čestica i staklenih perli [1].

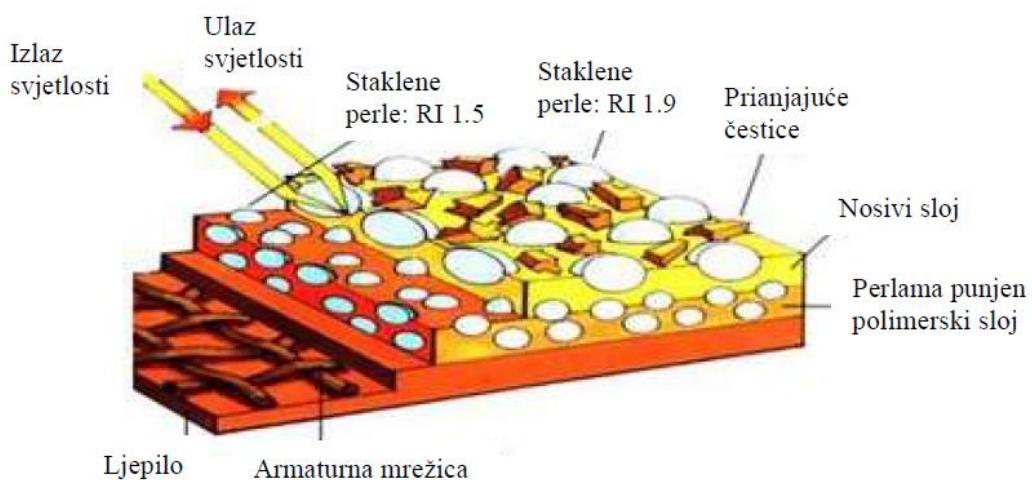
Slika 14. Sastav privremenih traka

Privremene trake se upotrebljavaju prilikom privremenih regulacija prometa i izvode se Overlay metodom, lijepljenjem na površinu kolnika žutom ili narančastom bojom. Sastoje se od nosivog sloja, ljepila, prijanjujućih čestica, staklenih perli i za razliku od trajnih traka, armaturne mrežice koja služi za lakše uklanjanje oznake s kolnika [1].

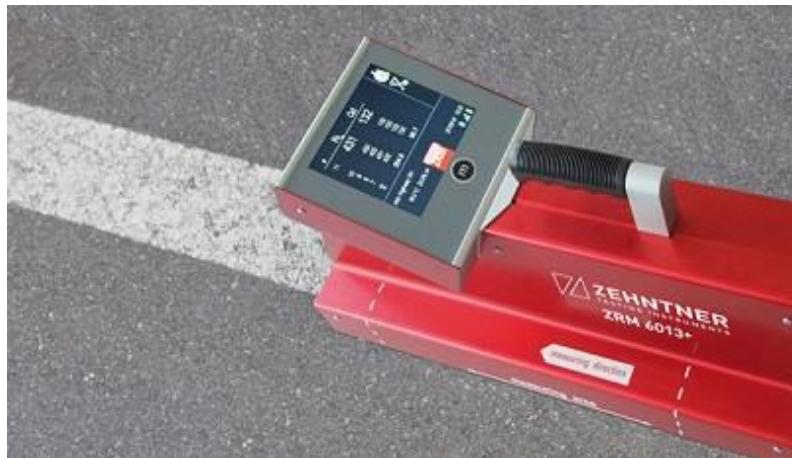
Slika 17. Mjerenje vidljivosti oznaka na kolniku pomoću statičkog retroreflektometra

Statička metoda ispitivanja retrorefleksije oznaka na kolniku podrazumijeva primjenu statičkih uređaja za mjerjenje retrorefleksije, takozvanih retroreflektometara koji se pozicioniraju na oznaku te mjere dnevnu i noćnu vidljivost oznaka (Slika 17.). Nedostatak statičke metode je taj što zahtjeva fizičku prisutnost ispitivača na cesti tijekom mjerjenja pa može doći do ometanja prometa te smanjenja sigurnosti kako za ispitivača tako i za ostale sudionike u prometu. Usto, malo mjerno područje statičkih retroreflektometara zahtijeva veći broj mjernih odsječaka kako bi se dobili sustavni rezultati duž cijele dionice ceste. Zbog malog mjernog područja statičkih retroreflektometara oni ne mjere retrorefleksiju na cijeloj širini i dužini oznake, pa može doći do pogrešnog vrednovanja oznake. Sami rezultati statičke metode uvelike mogu ovisiti o samom mjeritelju jer je mjerno područje ručnih retroreflektometara relativno malo, pa male promjene u njihovu pozicioniranju na oznaci mogu značajno utjecati na rezultate. Zbog niže cijene potrebne opreme, statička metoda se danas koristi kod kraćih kontrola kvalitete oznaka u kojima se ne zahtijeva ocjena cjelokupne oznake [1, 16].

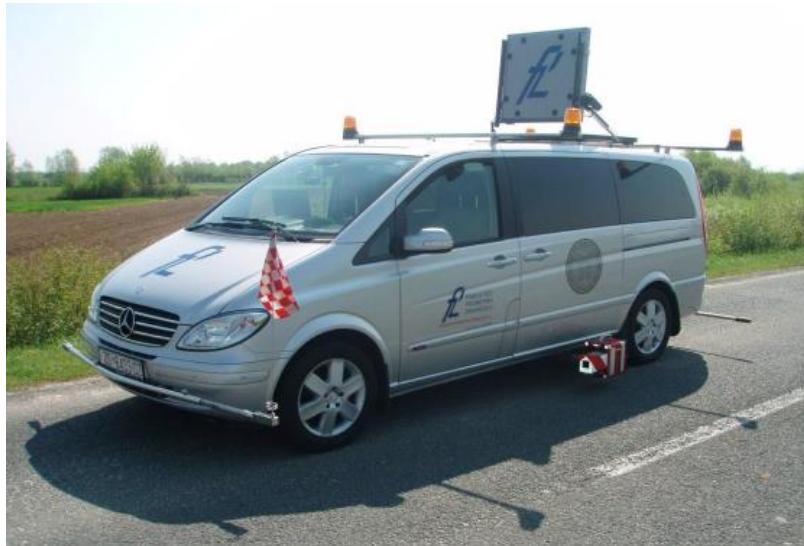
Slika 18. Mjerno vozilo Fakulteta prometnih znanosti s montiranim uređajem ZDR 6020

S obzirom na prednosti dinamičke metode i njezinu objektivnost i cjelovitost, ona predstavlja suvremenu metodu ispitivanja retrorefleksije te je sukladno tome korištena u ovom diplomskom radu. Podaci korišteni u ovom radu prikupljeni su od strane Zavoda za prometnu signalizaciju Fakulteta prometnih znanosti, Sveučilišta u Zagrebu u svrhu ispitivanja kvalitete oznaka na kolniku korištenjem Zehntner ZDR 6020 dinamičkog retroreflektometra. Dinamički reflektometar korišten u istraživanju stavljen je na mjerno vozilo Mercedes Viano s lijeve ili desne strane ovisno o položaju oznaka (Slika 30.). Ispitivanje dinamičkim retroreflektometrom Zehntner ZDR 6020 može obavljati jedna osoba, ali preporuka proizvođača je da ispitivanje obavljaju dvije osobe, pogotovo na duljim relacijama ispitivanja. U tom slučaju suvozač može

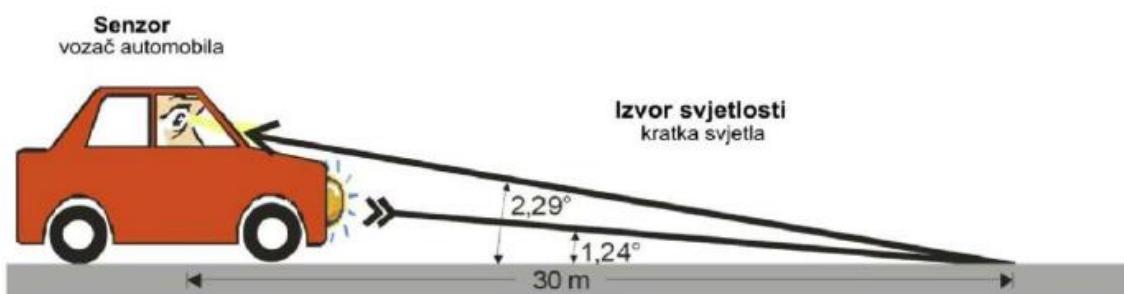
Slika 19. Princip ispitivanja noćne vidljivosti

Noćna vidljivost ili retrorefleksija je izražena koeficijentom R_L i mjeri se u mcd/lx/m^2 . Kod ispitivanja noćne vidljivosti uređaj mjeri retrorefleksiju svjetleće zrake reflektirane od ispitane površine pod kutom od $2,29^\circ$, kutom ulaznoga svjetla od $1,24^\circ$ i pri udaljenosti 30 m kod kratkih svjetala. Prikaz ispitivanja noćne vidljivosti oznaka na kolniku prikazana je na slici ispod [15].

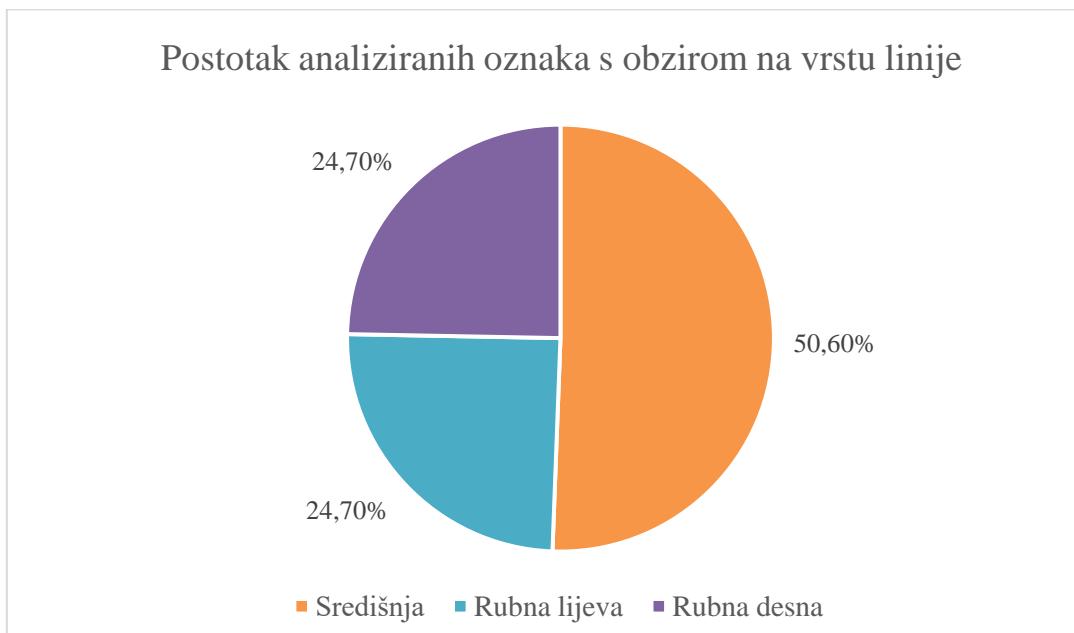
Grafikon 1. Postotak analiziranih oznaka na državnim cestama RH s obzirom na vrstu linije

U ovom diplomskom radu analizirane su državne ceste u svim županijama Republike Hrvatske. Od ukupno 2532 analizirane oznake, 1783 je obnovljenih, odnosno mjerena inicijalne retrorefleksije, a 749 je postojećih, odnosno mjerena retrorefleksije nakon nekog vremena. Također je od 2532 analizirane oznake 1282 središnje linije, 625 rubnih lijevih i 625 rubnih desnih linija gdje vidimo podjednaku zastupljenost središnjih i rubnih linija. (Grafikon 1.). Što se tiče vrste materijala od kojeg je izrađena oznaka, 2400 oznaka je izrađeno od boje, 25 od termoplastike, a 107 od hladne plastike (Grafikon 2.). Zanimljivo je kako je čak 94,8 % oznaka na državnim cestama RH izvedeno od boje, dok je samo 5,2 % izvedeno od plastičnih materijala. Kako je skoro 95 % oznaka izvedeno od boje, a većina plastičnih materijala se nalazi

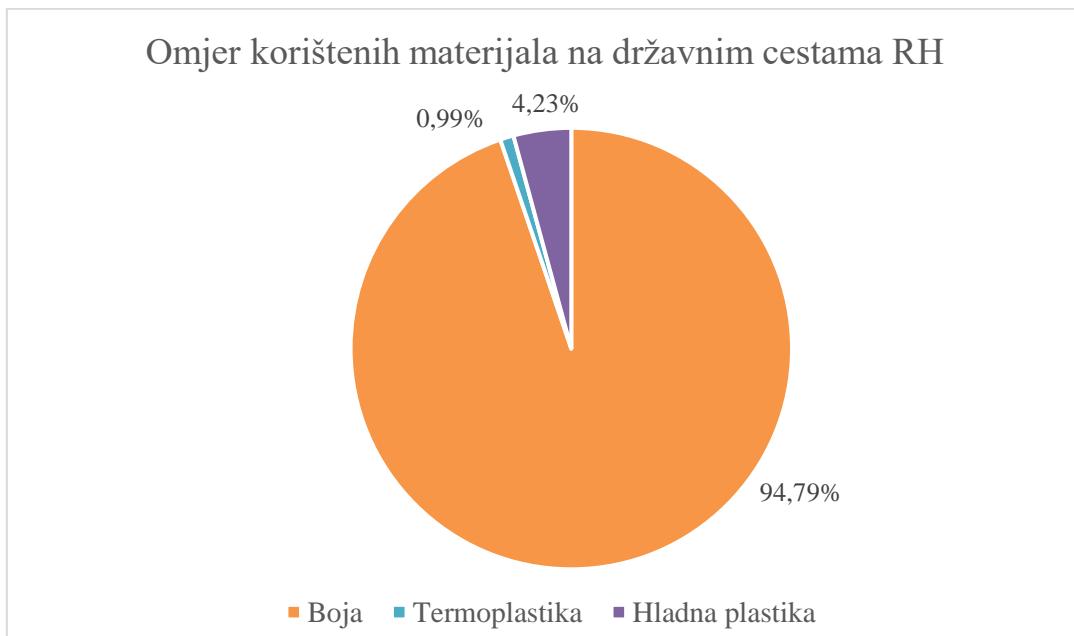
Grafikon 2. Omjer korištenih materijala za izvođenje oznaka na kolniku na državnim cestama RH

u Gradu Zagrebu i Zagrebačkoj županiji, plastične oznake u ostalim županijama su zanemarive jer ne predstavljaju statistički značajnu varijablu. Također je vrlo zanimljiva činjenica da se od svih plastičnih materijala korištenih na državnim cestama RH, njih čak 72 % koristi na cestama Zagrebačke županije i Grada Zagreba. To bi značilo da ako iz analize isključimo Zagrebačku županiju i Grad Zagreb, postotak plastičnih materijala korištenih u ostalim županijama iznosi samo 1,83 %.

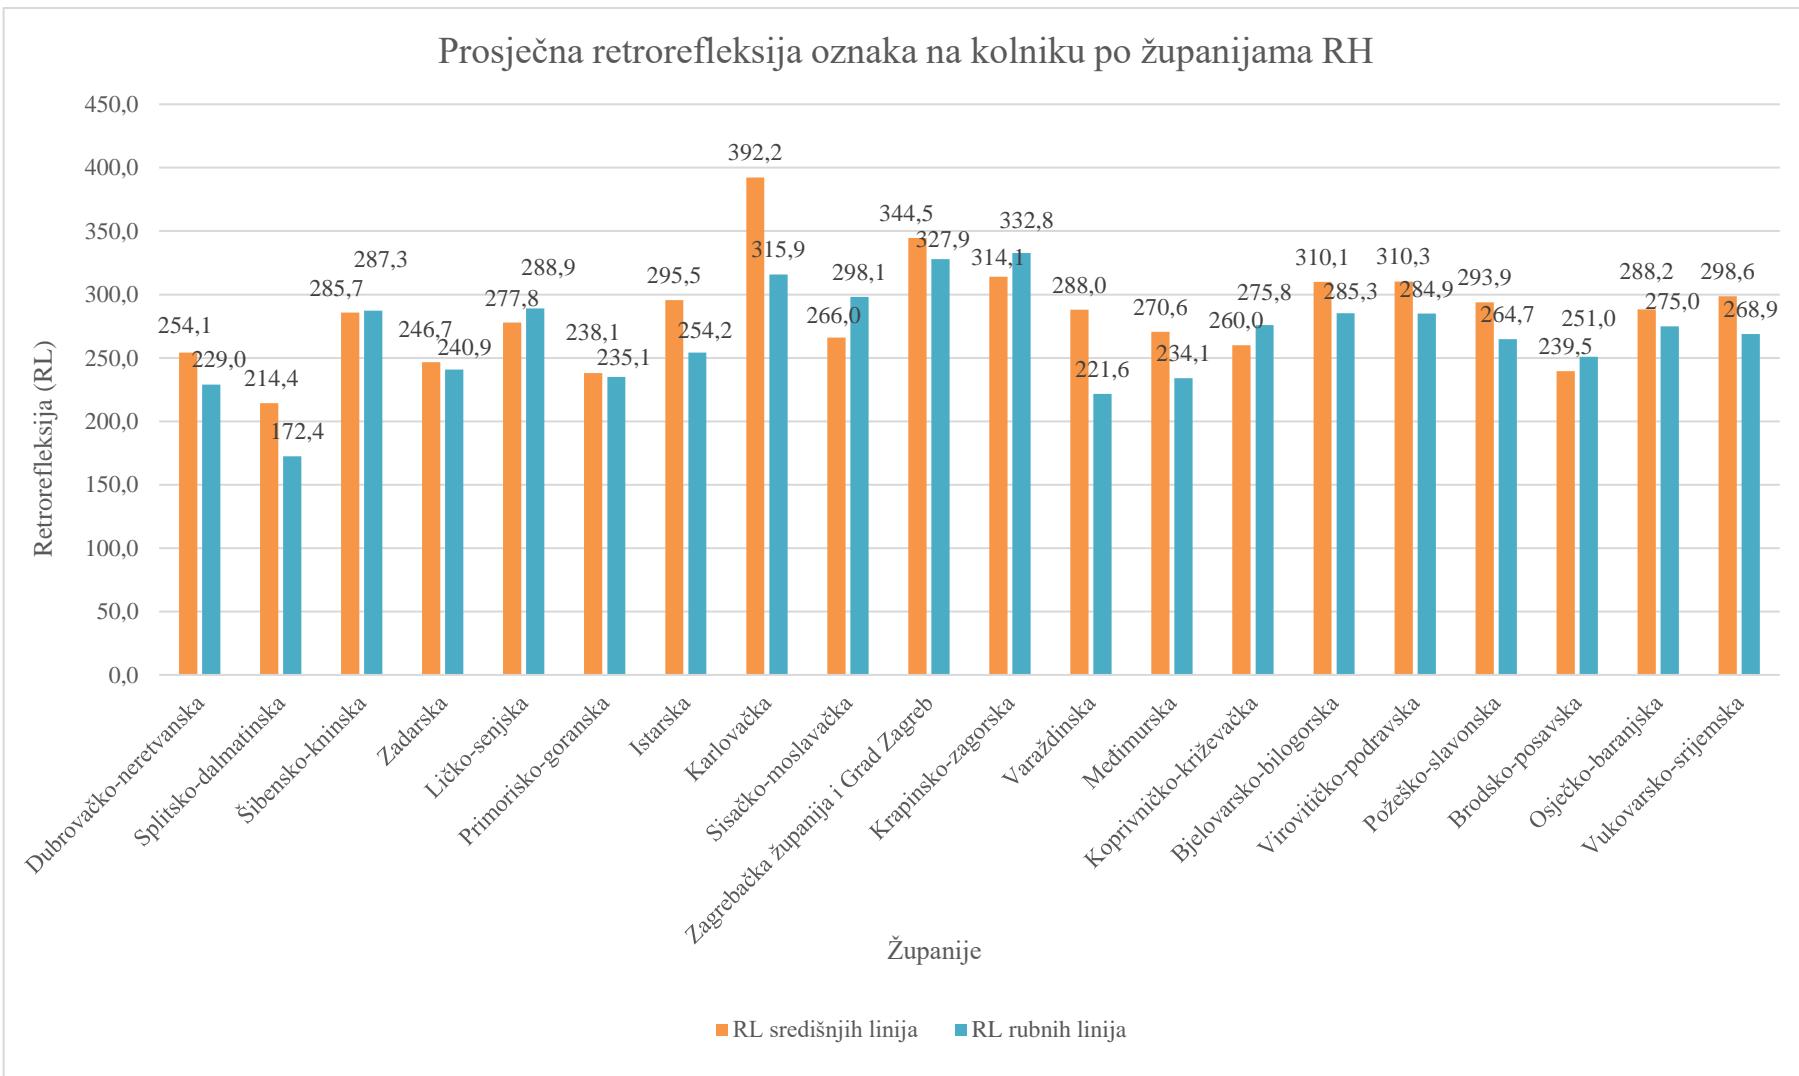
Grafikon 3. Prosječna retrorefleksija obnovljenih linija po županijama RH

Tablica 45. Prosječna retrorefleksija obnovljenih linija po županijama RH
