Master's thesis / Diplomski rad

2021

DIPLOMSKI RAD

**ANALIZA CESTOVNE PROMETNE MREŽE GRADA GLINE
S CILJEM UNAPRJEĐENJA SIGURNOSTI CESTOVNOG
PROMETA**

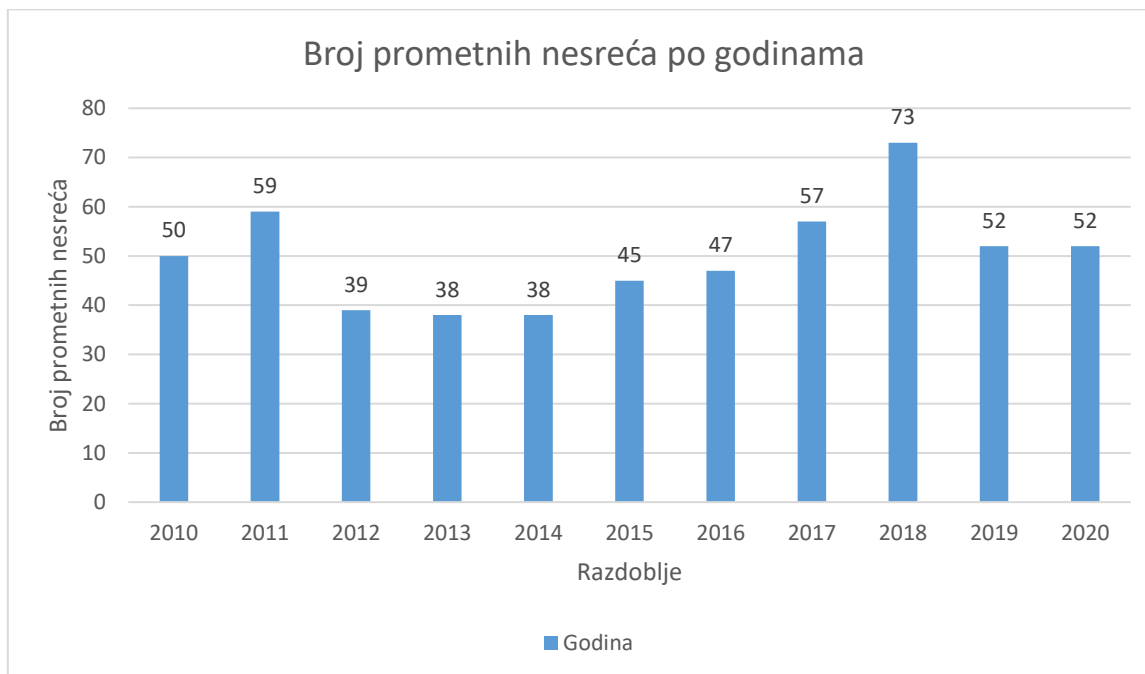
Grafikon 1. Broj prometnih nesreća u razdoblju od 2010. god do 2020. god u gradu Glini

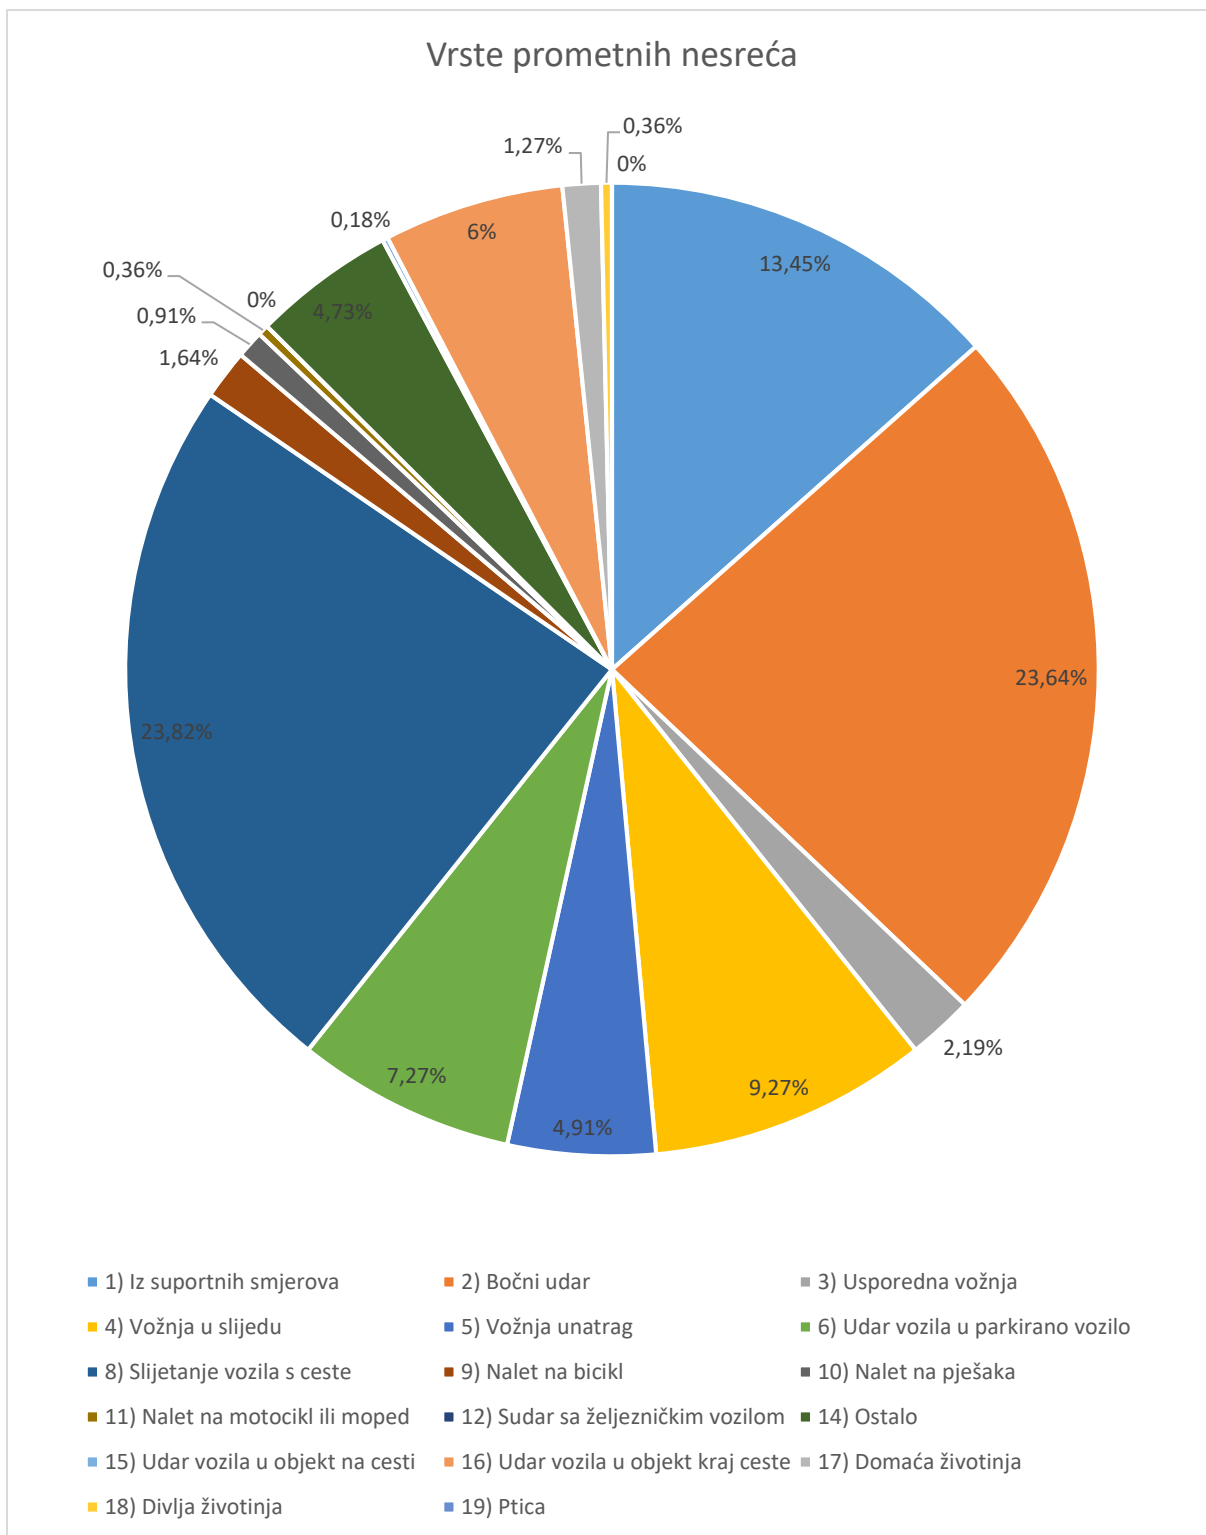
Na grafikonu 2. su prikazane prometne nesreće prema vrsti za razdoblje od 2010. god do 2020. god. Od ukupno 550 prometnih nesreća, najviše je bilo slijetanja vozila s ceste sa 23,82% i bočnih udara sa 23,64%. Treći po redu je iz suprotnih smjerova sa 13,45% te nakon toga vožnja u slijedu sa 9,27%. Udar vozila u parkirano vozilo iznosio je 7,27%, udar vozila u objekt kraj ceste 6% dok podjednaki postotak prometnih nesreća imaju vožnja u natrag sa 4,91% i ostalo sa 4,73%. Usporedna vožnja iznosila je 2,19%, nalet na bicikl 1,64%, domaća životinja 1,27% i nalet na pješaka sa 0,91%. Gotovo pa zanemarive vrijednosti su nalet na motocikl ili moped sa 0,36% i divlja životinja s također 0,36%. Sudar sa željezničkim vozilo i sudar s pticom nisu se nikada dogodili.

Grafikon 2. Vrste prometnih nesreća u razdoblju od 2010. god do 2020. god

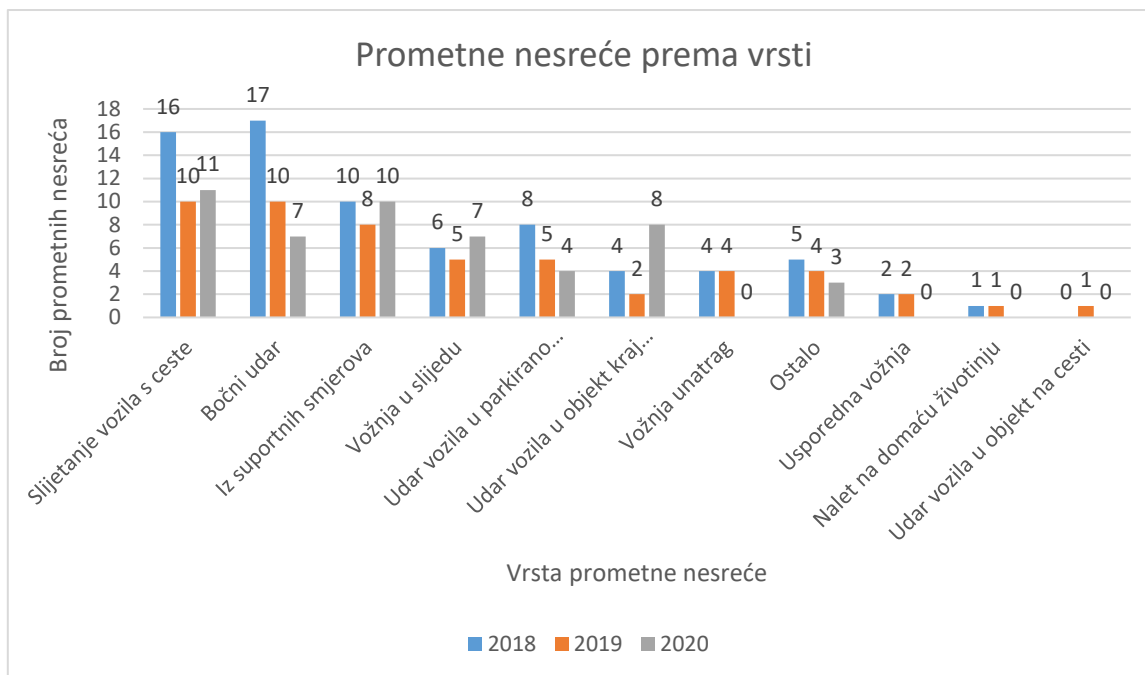
Grafikon 3. Broj prometnih nesreća prema vrsti od 2018. do 2020. godine

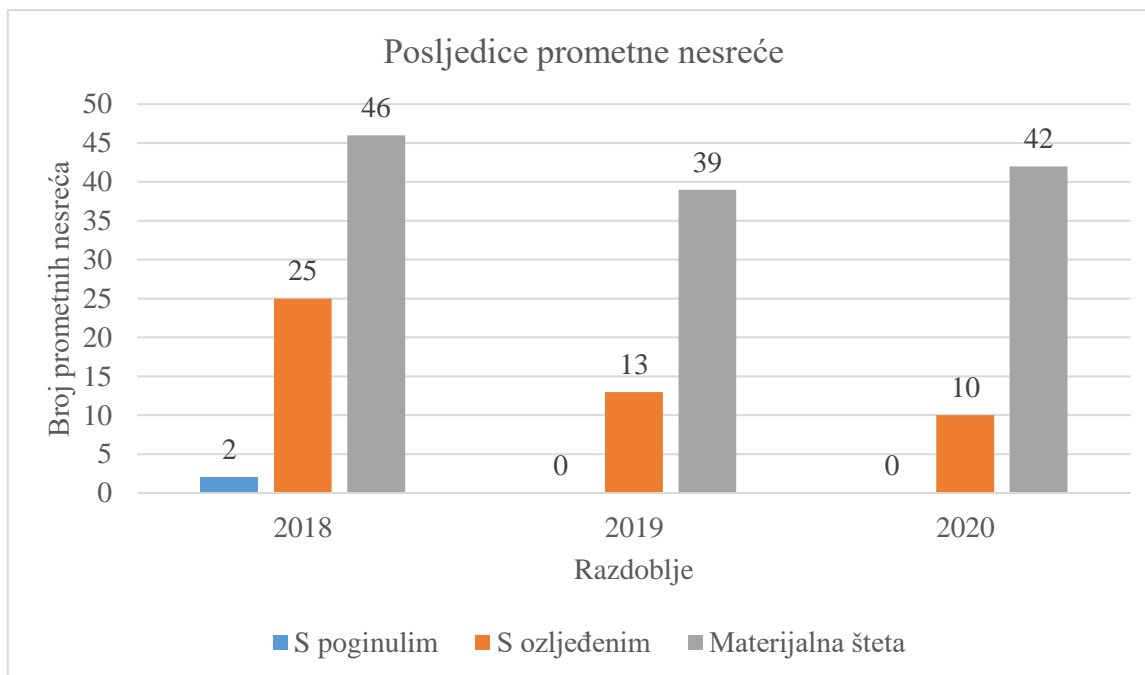
Iz grafikona 4. se može vidjeti da najvećim djelom s obzirom na posljedice zauzima materijalna šteta koja u 2018. god iznosi 46, u 2019. god 39 i u 2020. god 42. Posljedice s ozlijeđenim osobama u 2018. god bilo je 25 dok je u 2019. god taj broj je u padu i iznosi 13 te u 2020. god iznosi 10 prometnih nesreća s ozlijeđenim osobama. Posljedice s poginulim u navedenom razdoblju dogodile su se samo u 2018. god kada su dvije osobe poginule.

Grafikon 4. Posljedice prometne nesreće od 2018. do 2020. godine

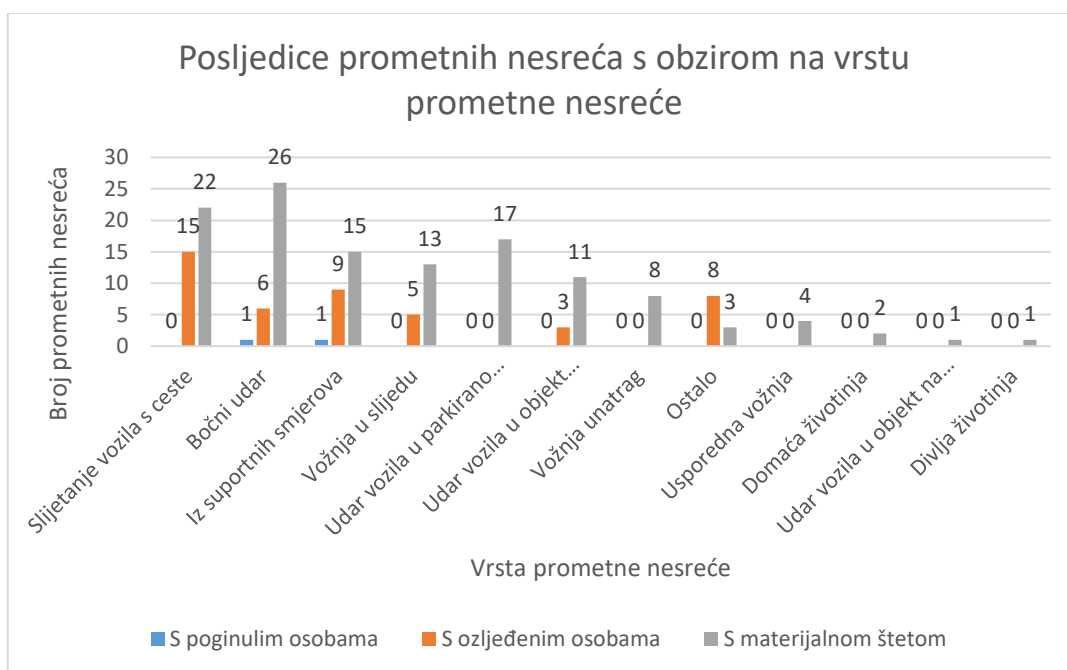
Grafikon 5. Posljedice prometnih nesreća s obzirom na vrstu prometne nesreće od 2018. do 2020. godine

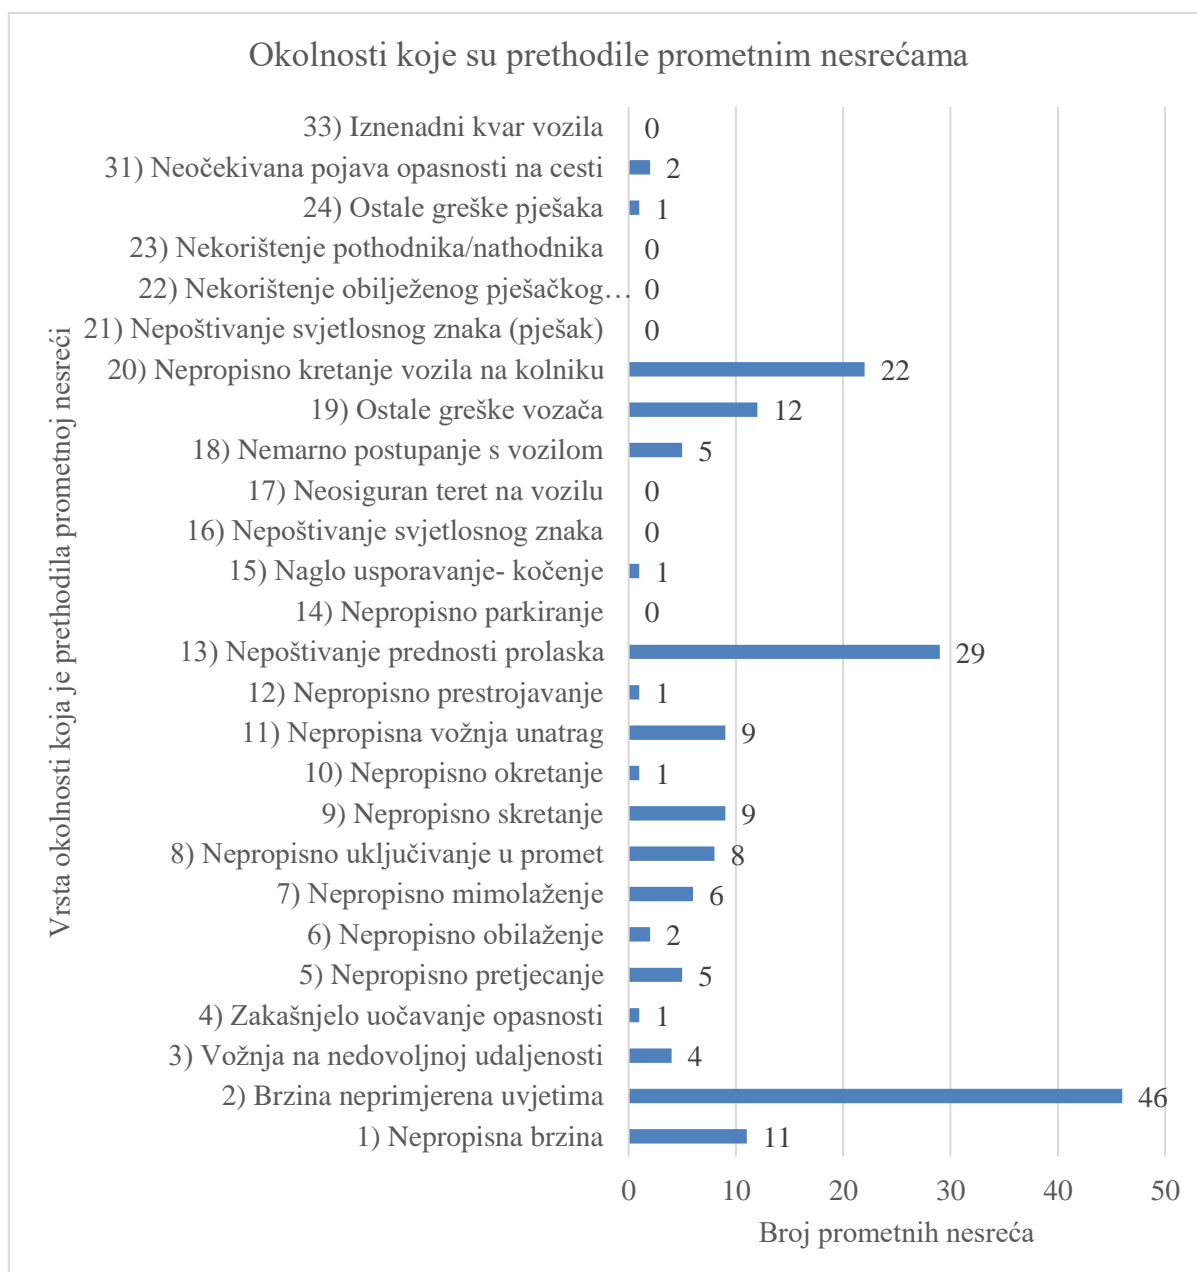
Iz grafikona 6. je vidljivo da je najčešća okolnost koja je prethodila prometnoj nesreći bila brzina neprimjerena uvjetima koja se ponovila 46 puta što u postotku iznosi 25,99%. Druga najčešća okolnost je nepoštivanje prednosti prolaska koja se dogodila 29 puta, odnosno 16,38%. Treća najčešća okolnost je nepropisno kretanje vozila na kolniku koja se dogodila 22 puta što u postotku iznosi 12,43%.

Grafikon 6. Okolnosti koje su prethodile prometnim nesrećama od 2018. do 2020. godine

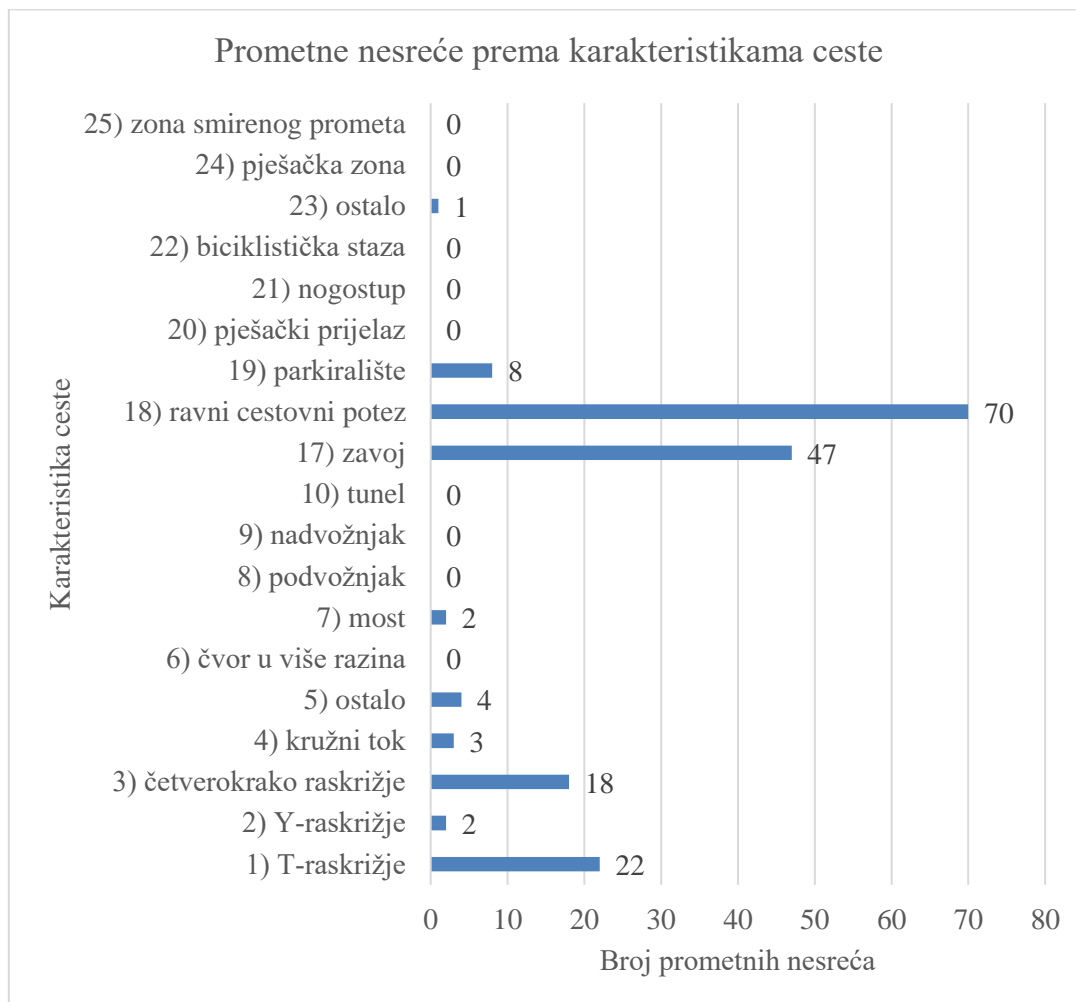
47 prometnih nesreća u postotku 26,55%. U četverokrakim raskrižjima se dogodilo 18 prometnih nesreća dok se na T raskrižjima dogodilo 22 puta.

Grafikon 7. Prometne nesreće prema karakteristikama ceste od 2018. do 2020. godine

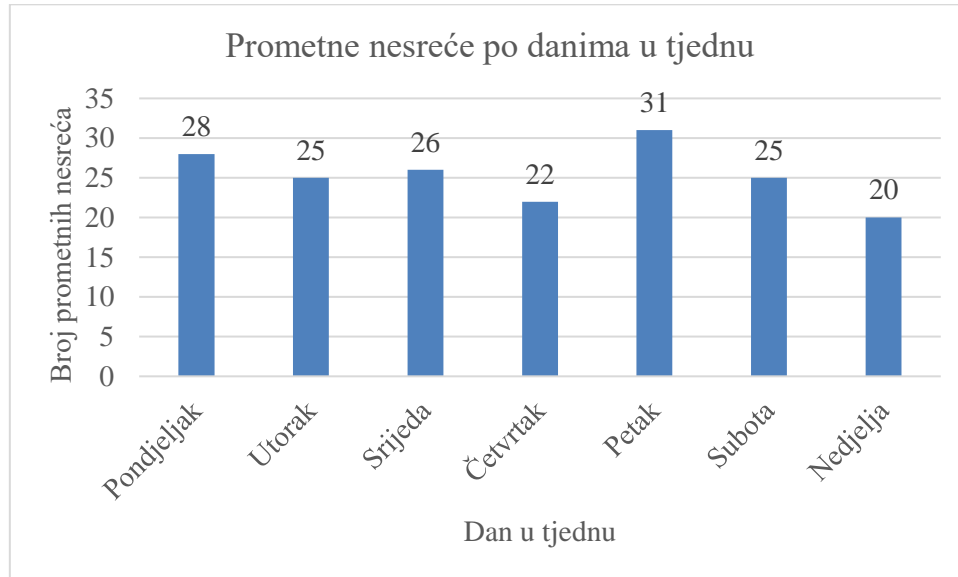
Iz sljedećeg grafikona 9. može se iščitati da se petkom najviše dogodilo prometnih nesreća, odnosno 31 prometna nesreća. Tri manje se dogodilo ponedjeljkom, odnosno njih 28,

dok se nedjeljom najmanje njih dogodilo i to 20 prometnih nesreća. Ostatak tjedna kreće se u približnim iznosima između 22 i 26 prometnih nesreća.

Grafikon 9. Prometne nesreće po danima u tjednu od 2018. do 2020. godine

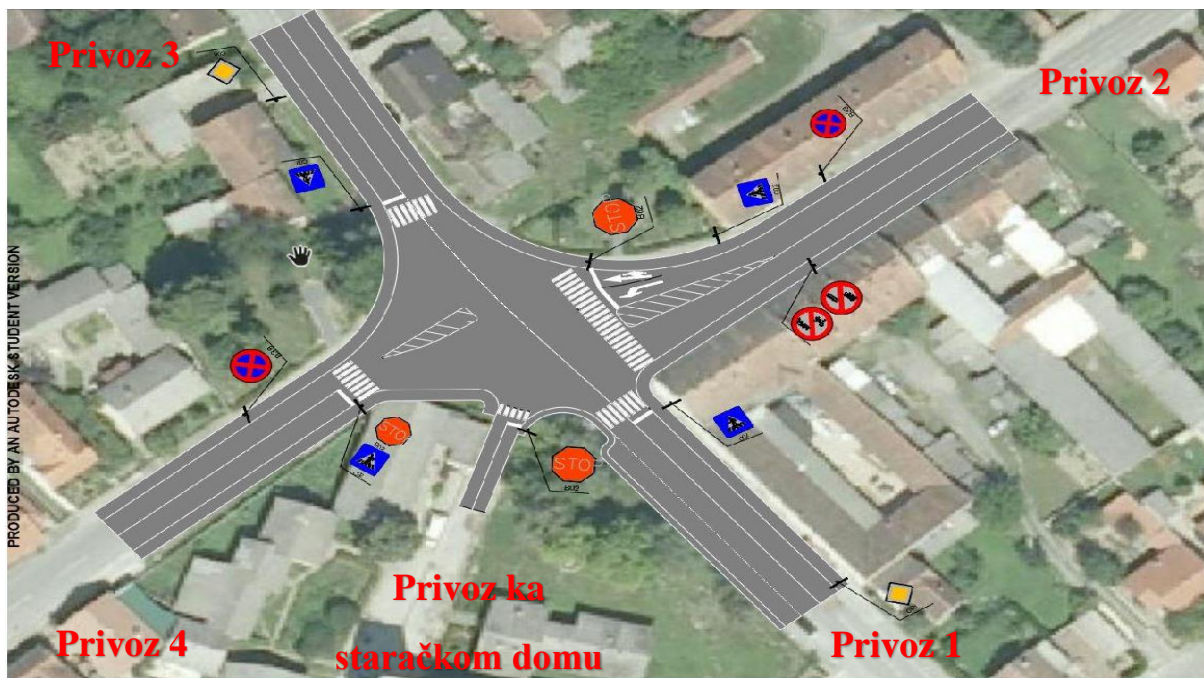
Kod horizontalne signalizacije, Vukovarska ulica, Ulica dr. Đure Augustinovića i Toplička ulica koriste po jednu prometnu traku za dva smjera međusobno odvojeno punom bijelom linijom. Na ulici Kralja Tomislava nalaze se tri prometne trake, dvije za izlaz iz ulice odnosno ulaz u raskrižja i jedna za ulaz u ulicu odnosno izlaz iz raskrižja. Iz jedne prometne trake se otvara i druga u dužini od otprilike 10 metara te je ona označena horizontalnim strelicom za kretanje ravno i desno, odnosno za skretanje u desno. Prva prometna traka je označena horizontalnom strelicom za skretanje u lijevo. Pješaci se kreću preko ceste pomoću pješačkih prijelaza koji se nalaze na sva četiri privoza. Biciklistička staza nije definirana.

Slika 11. Prikaz postojećeg stanja

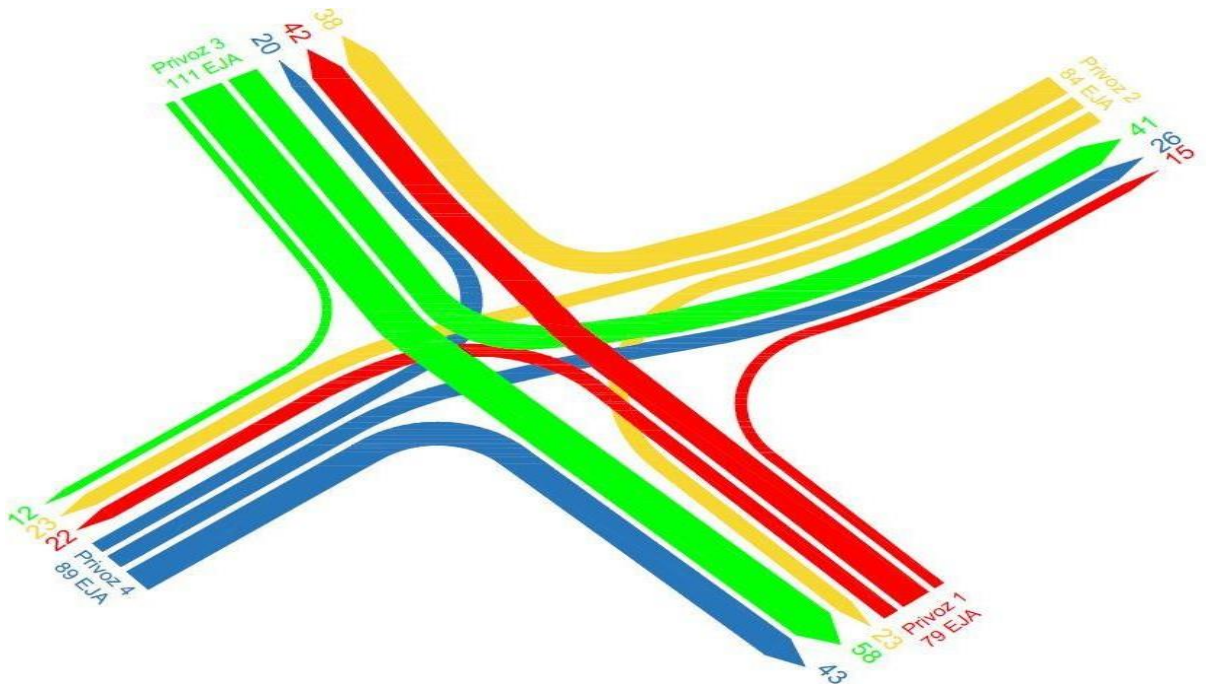
Za analizu prometnih tokova provelo se ručno brojanje prometa. Za analizu se uzeo popodnevni vršni sat od 16:00-17:00 koji je po iznosu bio veći nego jutarnji. Rezultati su prikazani u prilogu 1., a na slici 27. je grafički prikaz prometnog opterećenja raskrižja.

Slika 11. Grafički prikaz prometnog opterećenja

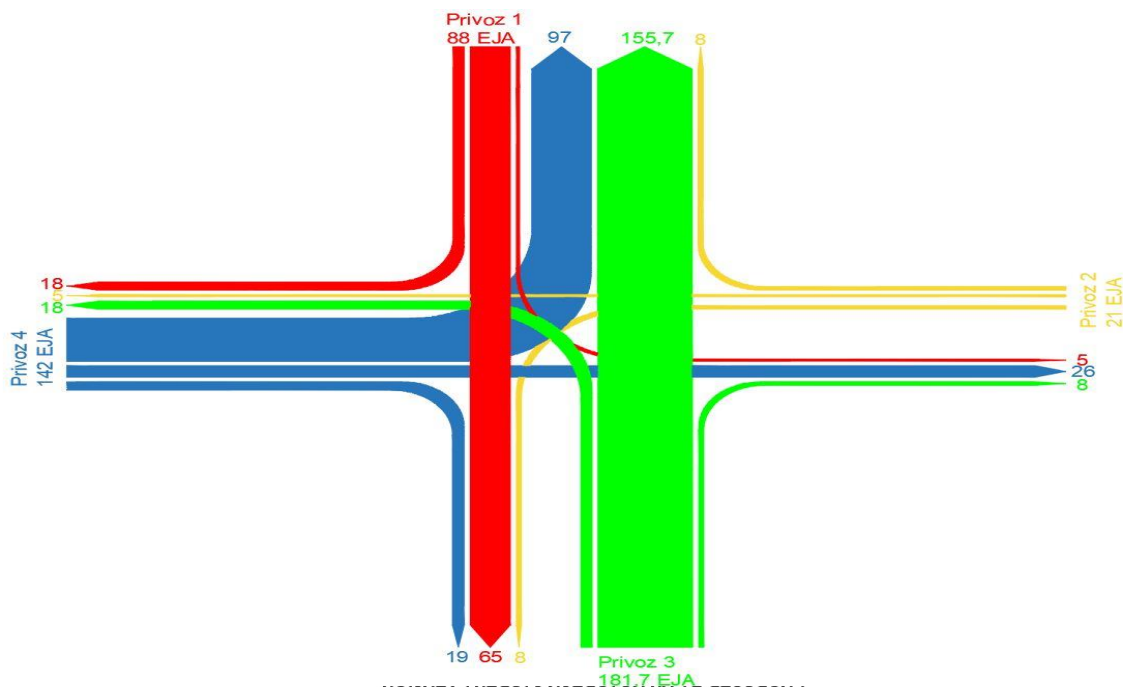
Za analizu prometnih tokova provelo se ručno brojanje prometa. Za analizu se uzeo popodnevni vršni sat od 16:00-17:00 koji je po iznosu bio veći nego jutarnji. Rezultati su prikazani u prilogu 2. i na slici 28. je grafički prikaz prometnog opterećenja raskrižja.

Slika 12. Grafički prikaz prometnog opterećenja

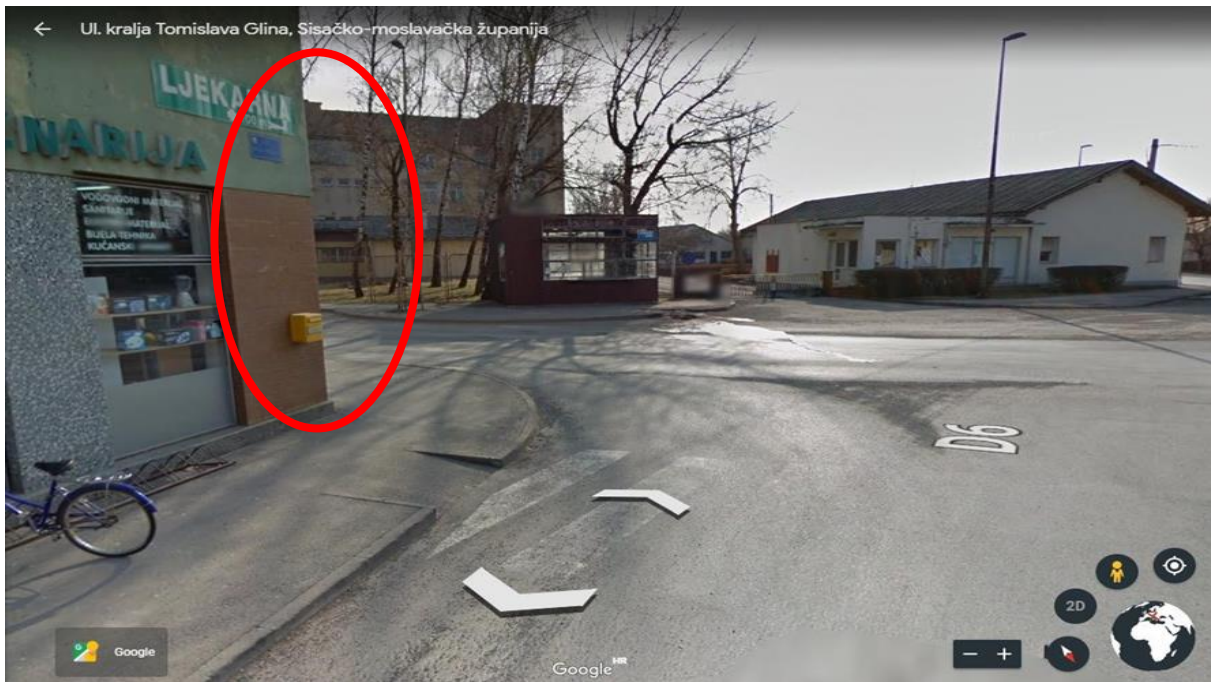
Naime iz prilaza iz smjera Ulice Kralja Tomislava u gradu Glini, motorni promet koje se kreće desno, lijevo ili ravno nailazi na prepreku s lijeve strane na infrastrukturni objekt koji zaklanja pogled na motorni promet koji dolazi s lijeve strane odnosno iz smjera Vukovarske ulice u gradu Glini slika 31. Također se događa i obrnuta situacija gdje vozila koja se kreću iz smjera Vukovarske ulice nailaze na infrastrukturni objekt s desne strane koji zaklanja sav promet koji dolazi iz Ulice Kralja Tomislava slika 32. Samim time uvelike je smanjena sigurnost zbog smanjene preglednosti osobito za motorni promet iz smjera ulice Kralja Tomislava te iz smjera Vukovarske ulice u gradu Glini. Opasnost koja može nastati je izlijetanje motornog vozila u oba slučaja. Na ovom raskrižju nisu samo u opasnosti motorna vozila nego pješaci i biciklisti. Također postoji opasnost izlijetanja pješaka osobito djece za vrijeme trajanja školske godine i opasnost od izlijetanja biciklista.

Slika 14. Prikaz loše horizontalne signalizacije i infrastrukture koja smanjuje preglednost

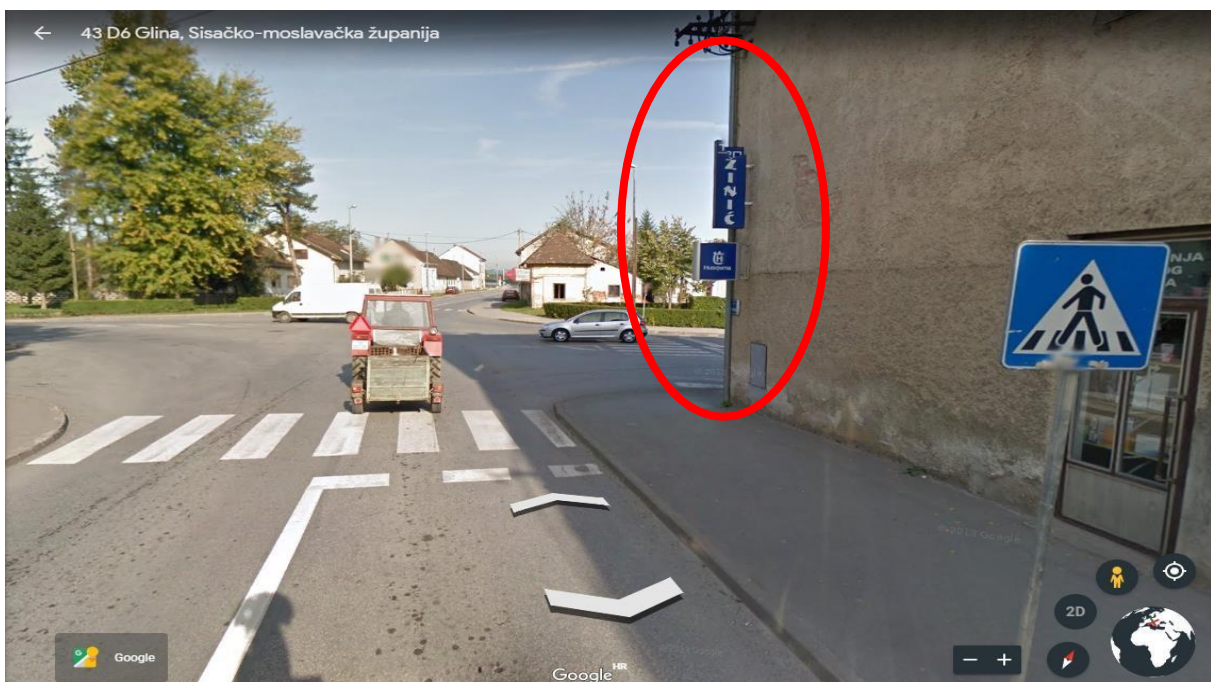
Slika 15. Prikaz infrastrukture koja smanjuje preglednost

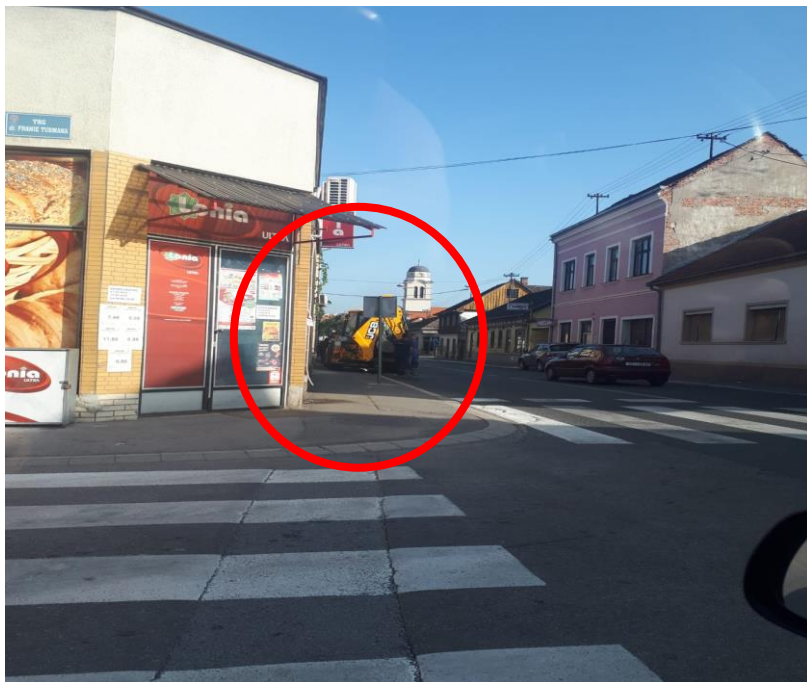
Slika 18. Prikaz parkiranih vozila koji smanjuju preglednost

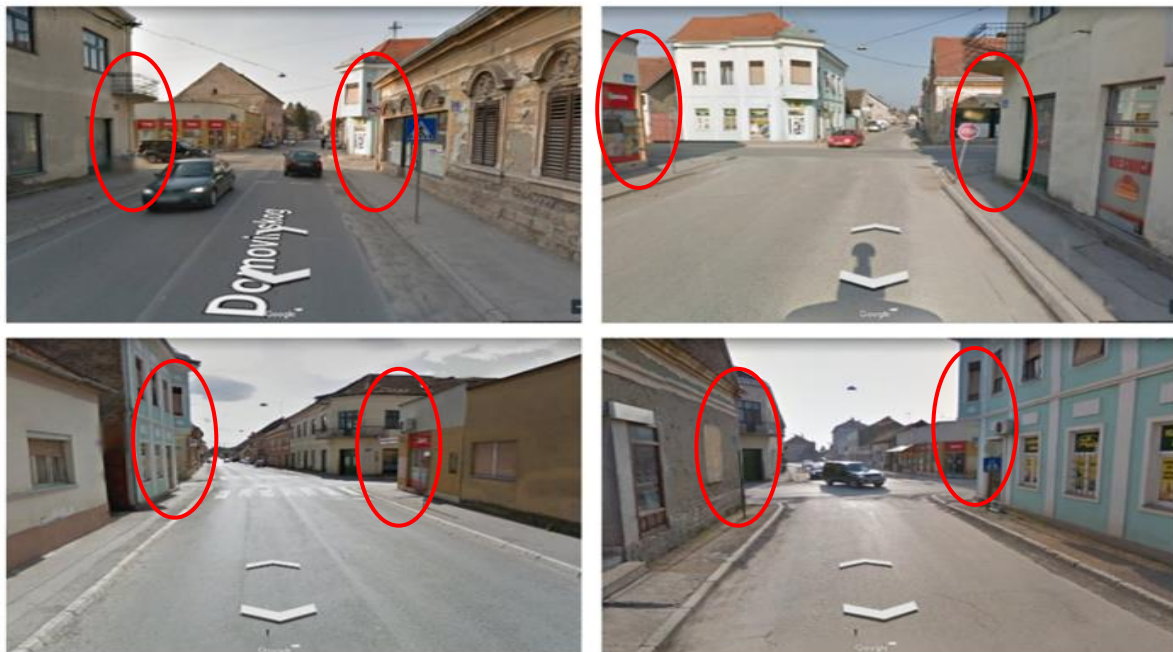
U okolici od 30-ak metara od toga raskrižja nalaze se brojne trgovačke i uslužne djelatnosti te zbog toga je povećan broj pješaka na tom raskrižju. Naime tu se razvio još jedan problem, na tom raskrižju nije definirana biciklistička staza što dodatno ugrožava promet biciklista zbog prekomjernih brzina i nepreglednosti na raskrižju.

Slika 19. Prikaz infrastrukturnih objekata koji smanjuju preglednost na sva četiri privoza

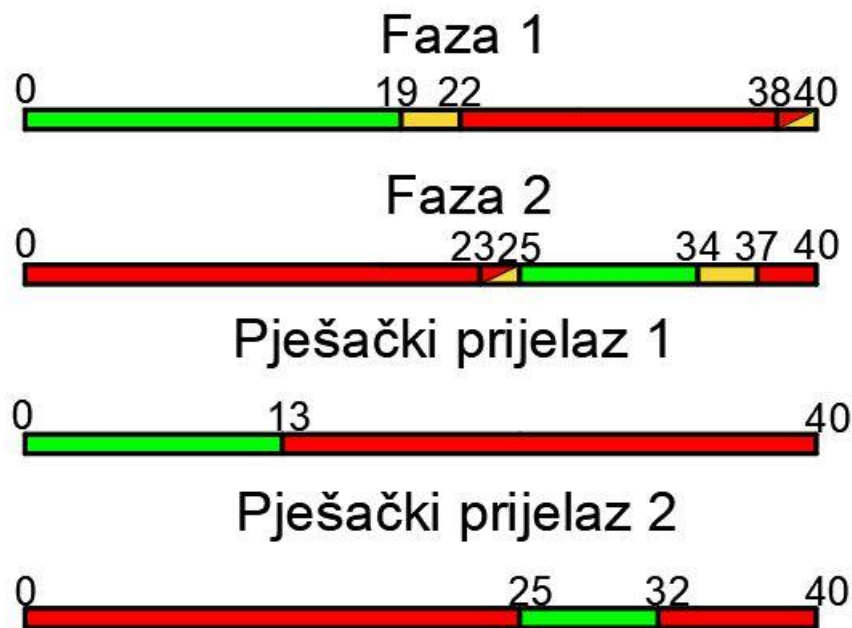
Slika 23. Signalni plan

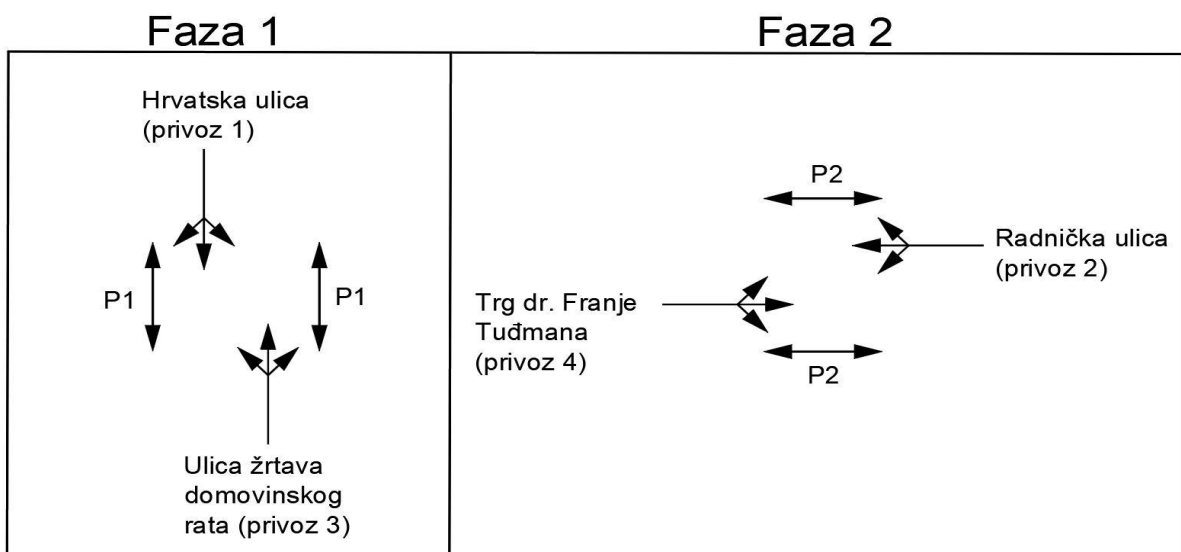
Slika 24. Plan faza

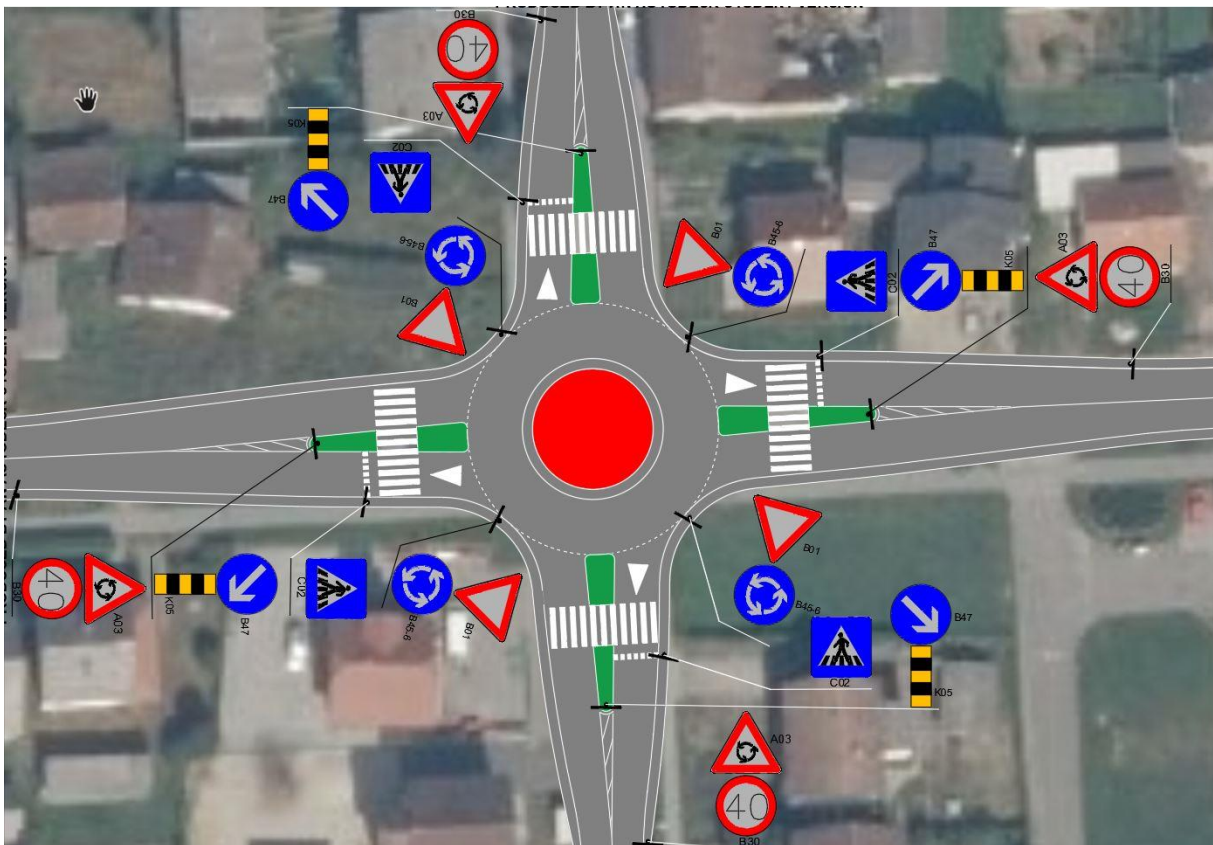
Idejno prometno rješenje raskrižja Vukovarske ulice i Frankopanske ulice je kružno raskrižje. S kružnim raskrižjem, vozila koja se kreću na glavnoj cesti primorani su smanjiti brzinu te se samim time povećala sigurnost na raskrižju za sve sudionike osobito djece tijekom školske godine. Vozila koja su dolazila sa sjevernog privoza Frankopanske ulice bi se na sigurniji način uključivala na Vukovarsku ulicu. S rekonstrukcijom raskrižja također su uklonjena sva stabla koja su smanjivala preglednost te se time povećala sigurnost. Kružno raskrižje se većim djelom i dalje nalazilo u istim česticama u kojem se i sada trenutno raskrižje nalazi. Na Sjeverozapadnom djelu bi se ulazilo na privatnu česticu malim djelom. Za konstrukciju, mjere koje su se koristile za kružno raskrižje uzimalo se mjerodavno teretno vozilo od 16,5 metara.

Slika 25. Idejno prometno rješenje - raskrižje 3

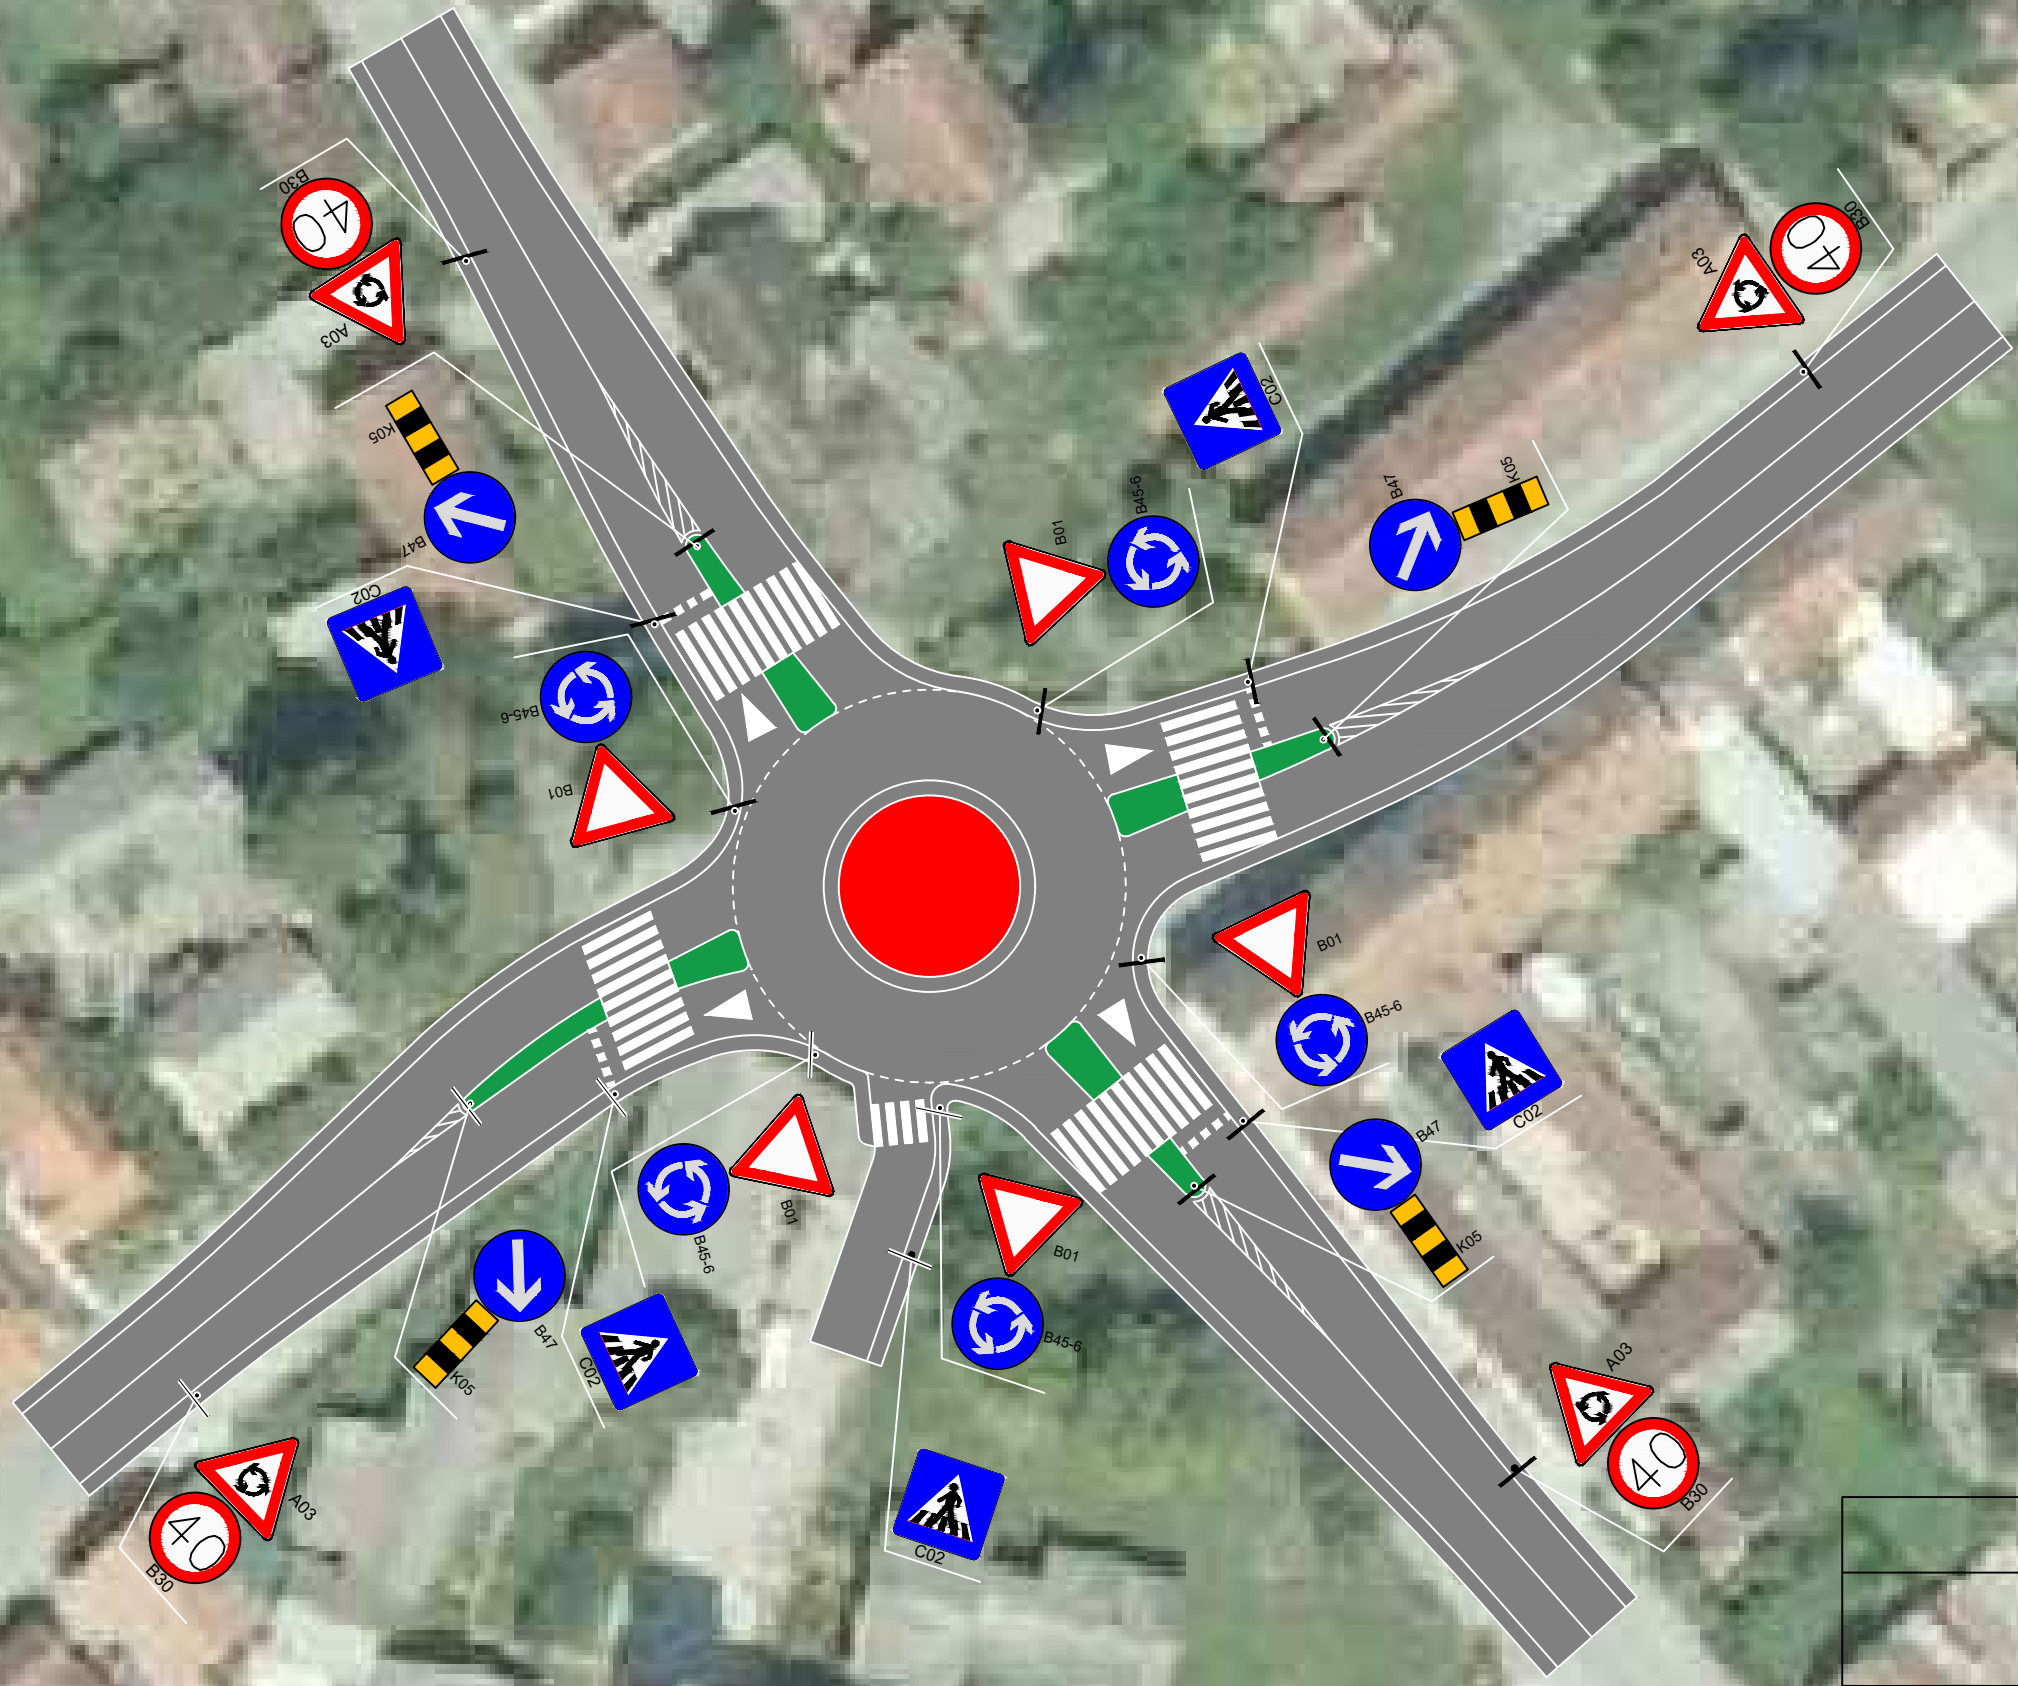
Sveučilište u Zagrebu Fakultet prometnih znanosti	
Diplomski rad Ivan Krovinić, 0135248302	
Idejno prometno rješenje raskrižja ulice Kralja Tomislava, Vukovarske ulice, Topličke ulice i Ulice dr. Đure Augustinovića	
M 1:500	AK.GOD.2020./2021.
