Analiza cestovne prometne mreže grada Gline s ciljem unaprjeđenja sigurnosti cestovnog prometa

Master's thesis / Diplomski rad

**ANALIZA CESTOVNE PROMETNE MREŽE GRADA GLINE
S CILJEM UNAPRJEĐENJA SIGURNOSTI CESTOVNOG
PROMETA**

**ANALYSIS OF THE ROAD TRAFFIC NETWORK OF THE
CITY OF GLINA WITH THE AIM OF IMPROVING ROAD
SAFETY**

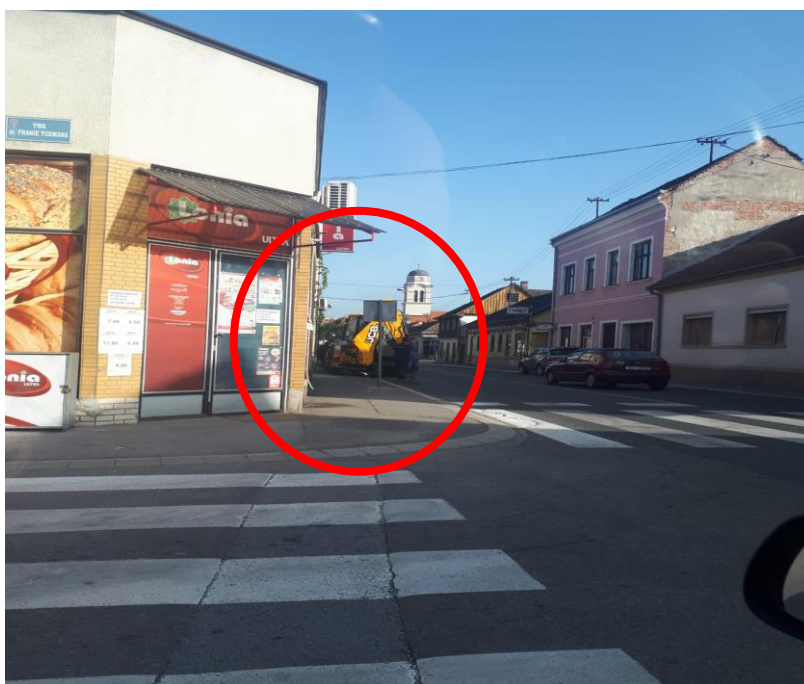
Slika 18. Prikaz parkiranih vozila koji smanjuju preglednost

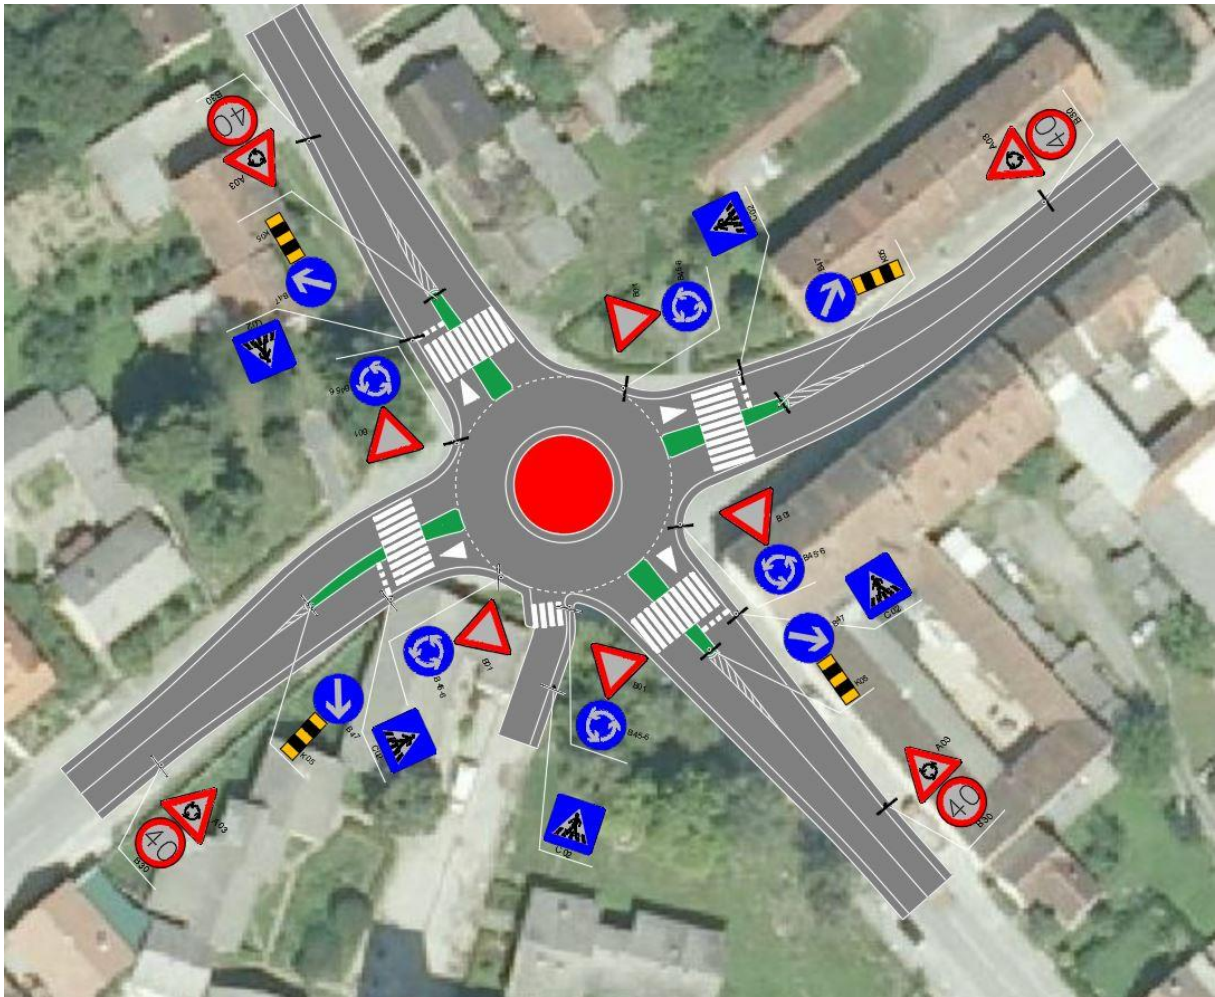
Slika 22. Idejno prometno rješenje - raskrižje 1

Na temelju prikupljenih podataka za raskrižje Ulice Kralja Tomislava, Topličke ulice, Ulice dr. Đure Augustinovića i Vukovarske ulice u gradu Glini optimalno rješenje je rekonstrukcija postojećeg raskrižja u kružno raskrižje. Kružnim raskrižjem osigurala bi se bolja vidljivost, preglednost te sigurnost. Ovakvom rekonstrukcijom se bolje iskorištava površina na tom raskrižju što bi ujedno riješilo problem vozila koja krata put skretanja i problem loše preglednosti jer bi se glavne osi ceste pomaknule više ka središtu raskrižja i dobila bi se bolja preglednost na svim privozima. Kada se radi o kružnom raskrižju vozači su primorani smanjiti brzinu vožnje, stoga se postiže veća sigurnost za pješake i bicikliste. Brzom vožnjom osobni automobili i teretna vozila stvaraju buku, a smanjenjem brzine bi se riješio problem buke. Predloženo rješenje ostaje u česticama državne imovine tj. nema potrebne za otkupom zemljišta. Za konstrukciju, mjere koje su se koristile za kružno raskrižje uzimalo se mjerodavno teretno vozilo od 16,5 metara.
