Master's thesis / Diplomski rad

Sveučilište u Zagrebu
Fakultet prometnih znanosti

ISTRAGA ZRAKOPLOVNIH NESREĆA UZROKOVANIH GREŠKAMA U ODRŽAVANJU ZRAKOPLOVA

INVESTIGATION OF AIRCRAFT ACCIDENTS CAUSED BY AIRCRAFT MAINTENANCE ERRORS

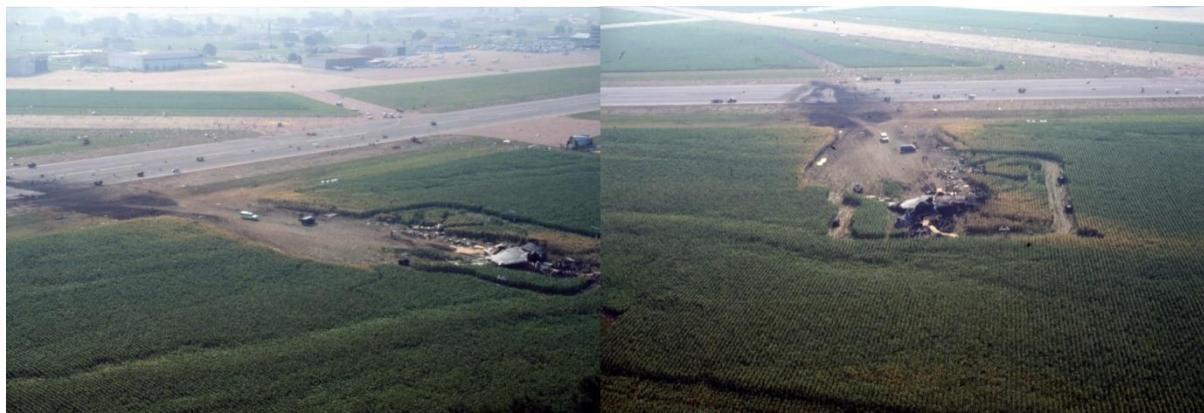
Slika 18. Mjesto pada i putanja kretanja zrakoplova DC-10

Glatke oscilacije u nagibu i okretanju nastavile su se sve do neposredno prije dodira s uzletno-sletnom stazom. Kapetan je izjavio da se oko 30 metara iznad tla nos i desno krilo zrakoplova počinju nagnjati sve više saginjati prema tlu. Kapetan zrakoplova nastavio je manipulirati prigušivačima motora jedan i tri sve dok zrakoplov nije dodirnuo tlo. Zrakoplov je dotaknuo prag malo lijevo od središnje linije na pisti 22 u 16:00. Šesnaest sekundi kasnije se srušio i počeo klizati izvan uzletno-sletne staze, te se zaustavio nekoliko desetaka metara dalje od staze. Zrakoplov je prilikom udarca u uzletno-sletnu stazu stvorio udubinu od 45 centimetara, a tome je zaslužan završni fugoid i repni vjetar koji su prouzročili da zrakoplov udari u tlo brzinom od približno 400 km/h [32]. Na slici 18 prikazano je mjesto pada zrakoplova DC-10 i putanja kojom se zrakoplov kretao sve dok se nije u potpunosti zaustavio.

Vrh desnog krila zrakoplova, desni glavni stajni trap i motor tri udarili su u tlo gotovo istovremeno. Rep i vrh desnog krila zrakoplova su se odlomili, što je uzrokovalo izljevanje goriva po putanji kojom je zrakoplov klizao. Bez težine na stabilizatoru, stražnji dio aviona se podigao što je uzrokovalo da nos zrakoplova odskoči tri puta. Na nekoliko sekundi avion se podigao od tla i udario natrag u tlo, što je rezultirao tome da se odjeljak kokpita odvoji od trupa [32].

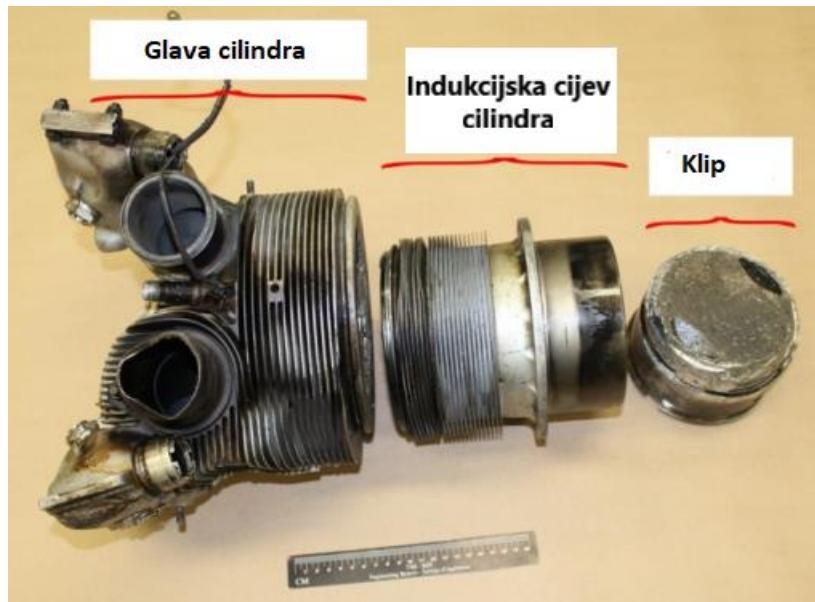
Slika 26. Dijelovi motora: glava cilindra, indukcijska cijev cilindra i klip

Glava desnog cilindra motora broj 1 i induksijska cijev cilindra pronađeni su razdvojeni zbog loma induksijske cijevi cilindra na navojnom spolu sa sklopom glave. Glava cilindra, cilindar i klip (slika 26) proslijedjeni su u laboratorij na pregled, te je otkrivena već postojeća pukotina koja je nastala uslijed zamora u utoru za navoj na vanjskoj spojnoj površini sklopa cijevi. Uzrok pukotine nije se mogao utvrditi zbog oštećenja koje je nastalo nakon odvajanja u području točke nastanka. Zbog odvajanja sklopa glave i induksijske cijevi cilindra došlo je do izljevanja motornog ulja u odjeljak motora gdje je došlo do stvaranje vatre. U slučaju kvara motora ili gašenja motora na višemotornoj letjelici, postavljanje motora u položaj za jedrenje ključno je za smanjenje otpora izazvanog tijekom leta. Postavljanje motora u položaj za jedrenje omogućuje pomicanje lopatica propelera do kuta nagiba od 88° , čime se zaustavlja rotacija propelera [36].

1. Točan izračun maksimalne mase pri polijetanju, tj. postupak uravnoteženja i opterećenja zrakoplova nije dovršen prije polijetanja, što je rezultiralo masom zrakoplova koja je premašila najveću certificiranu masu pri polijetanju.
2. Cilindar desnog motora 1 otkazao je tijekom polijetanja zbog već postojeće pukotine koja je nastala uslijed zamora, što je rezultiralo kvarom motora.
3. Nakon što je aktiviran mehanizam za postavljanje desnog propelera u položaj za jedrenje, propeler nije postigao potpuno stanje jedrenja.
4. Desni propeler je prilikom vrtnje prouzročio povećanje otpora što je, u kombinaciji sa stanjem prekomjerne mase, doprinijelo nemogućnosti zrakoplova da održi visinu.
5. Operatorov sustav upravljanja sigurnošću nije bio učinkovit u prepoznavanju i ispravljanju nesigurnih radnih praksi.

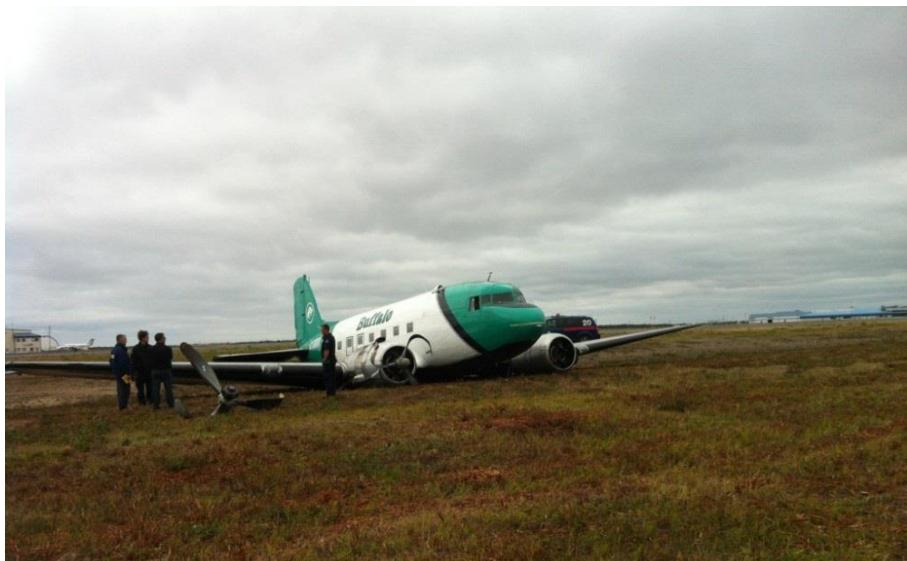
Slika 28. Mjesto pada zrakoplova DC-3C

Nakon što se zrakoplov u potpunosti zaustavio, stjuardesa je pokrenula evakuaciju 21 putnika kroz lijeva stražnja vrata. Kada su svi putnici i posada bili sigurno evakuirani, vatrogasci su poprskali zrakoplov pjenom koja usporava širenje vatre. Posada i putnici, od kojih nitko nije bio ozlijeden, ostali su na mjestu pod nadzorom vatrogasne službe i medicinskog osoblja oko 60 minuta. Nakon toga prevezeni su natrag u zgradu terminala Buffalo Airways-a [36]. Na slici 28 prikazano je mjesto pada zrakoplova DC-3C.
