UTJECAJ DINAMIČKOG ISPITIVANJA  
RETROREFLEKSIJE OZNAKA NA  
KOLNIKU NA NJIHOVU KVALITETU

DIPLOMSKI RAD

Zagreb, 2023.

**THE INFLUENCE OF DYNAMIC  
TESTING OF RETROREFLECTION OF  
ROAD MARKINGS IN REGARDS TO  
THEIR QUALITY**

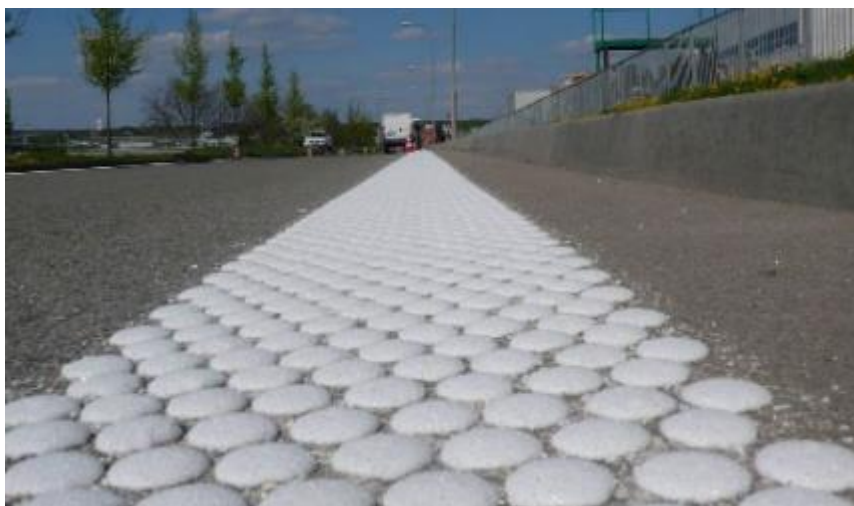
Slika 6. Strukturirana oznaka na kolniku [2]

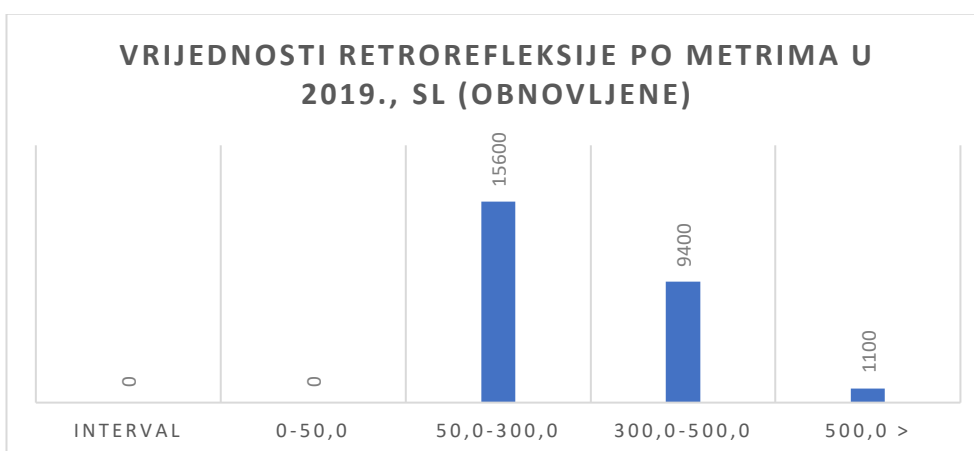
Grafikon 11. Vrijednosti retrorefleksije obnovljene srednje lijeve trake na A1, TJ Split po metrima 2019. godine [izradio autor]

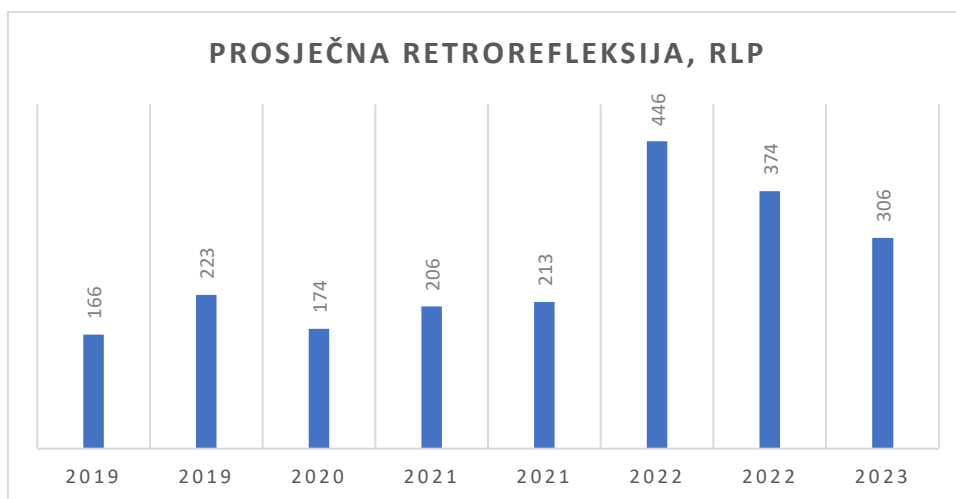
Grafikon 15. Vrijednosti prosječne retrorefleksije rubne lijeve pretjecajne trake na A1, TJ Split po godinama [izradio autor]

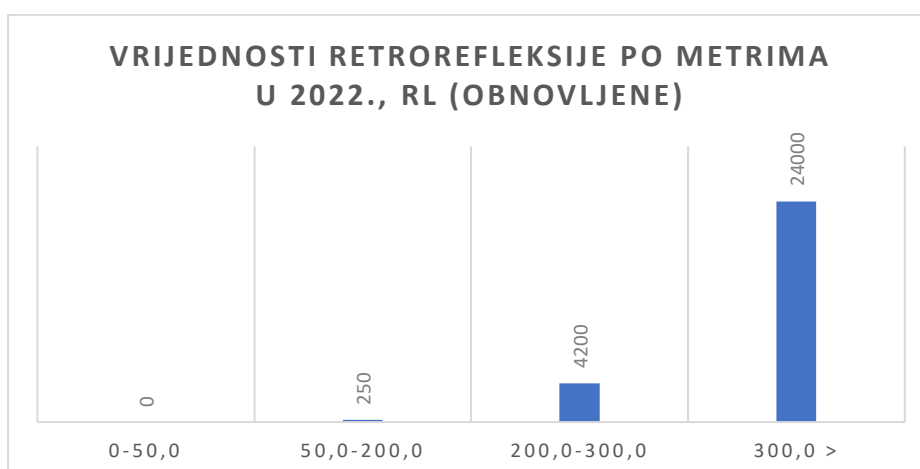
Grafikon 54. Vrijednosti obnovljene retrorefleksije rubne desne trake 2022. godine na DC1, ZGŽ po metrima [izradio autor]
