Degree Grantor / Ustanova koja je dodijelila akademski / stručni stupanj: **University of Zagreb, Faculty of Transport and Traffic Sciences / Sveučilište u Zagrebu, Fakultet prometnih znanosti**

UTJECAJ DINAMIČKOG ISPITIVANJA
RETROREFLEKSIJE OZNAKA NA
KOLNIKU NA NJIHOVU KVALITETU

DIPLOMSKI RAD

**THE INFLUENCE OF DYNAMIC
TESTING OF RETROREFLECTION OF
ROAD MARKINGS IN REGARDS TO
THEIR QUALITY**

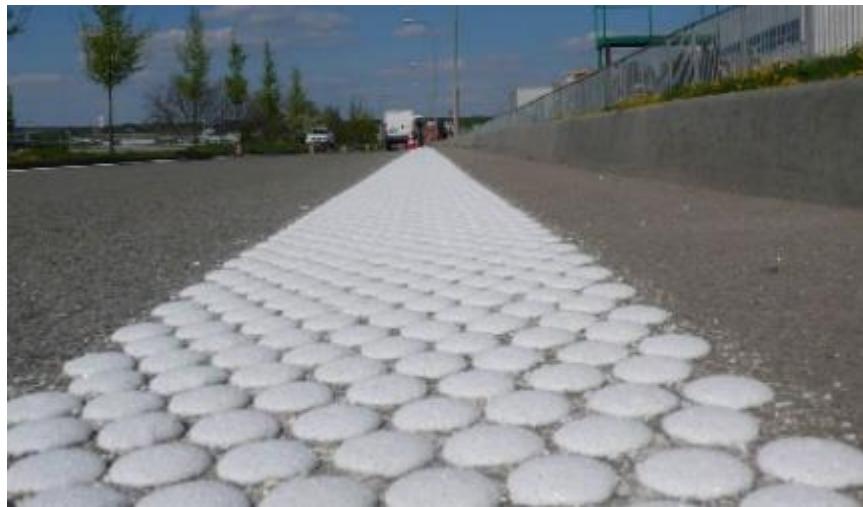
Slika 6. Strukturirana oznaka na kolniku [2]

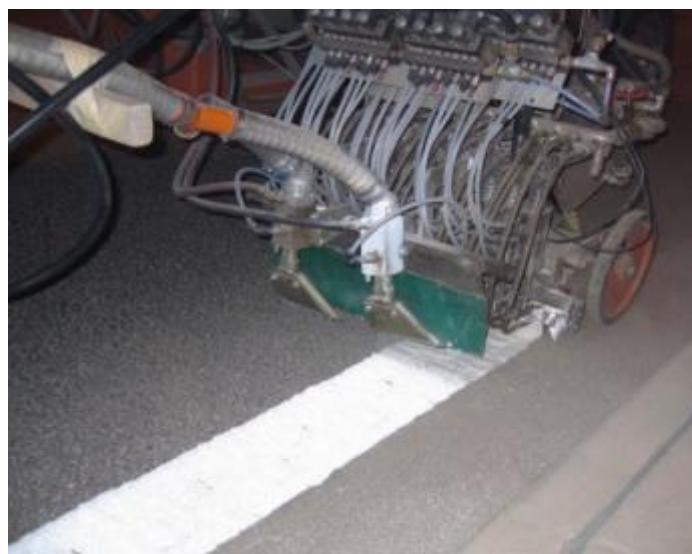
Slika 8. Nanošenje termoplastičnog materijala na kolnik [2]

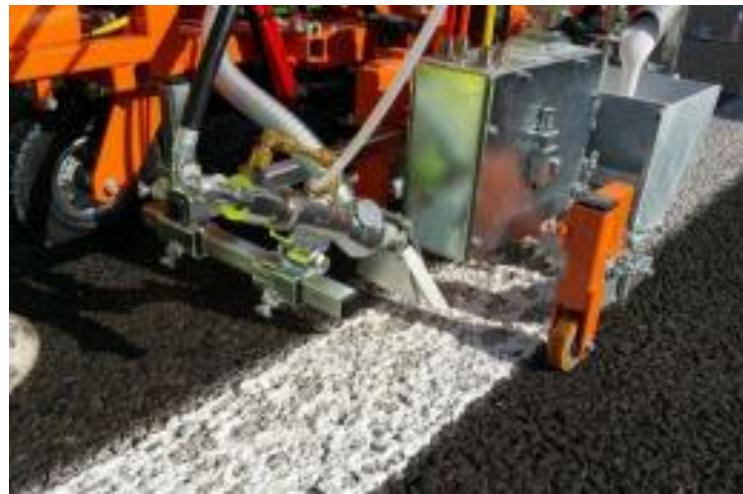
Druga komponenta (komponenta B) predstavlja učvršćivač koji dolazi u obliku tekućine ili praha te se dodaje prvoj komponenti i s njom se miješa čime se pokreće kemijska reakcija i materijal se ubrzo nakon toga počinje stvrdnjavati. Udio učvršćivača ovisi o proizvođaču materijala te o vremenskim uvjetima prilikom aplikacije. Ukoliko je vanjska temperatura viša potrebna je manja količina učvršćivača dok njegov udio raste ukoliko je vanjska temperatura niža. U pravilu je njegov udio između 2% i 7%. [2] Nanošenje hladne plastike na kolnik prikazano je na slici 10.

Slika 10. Nanošenje hladne plastike na kolnik [2]

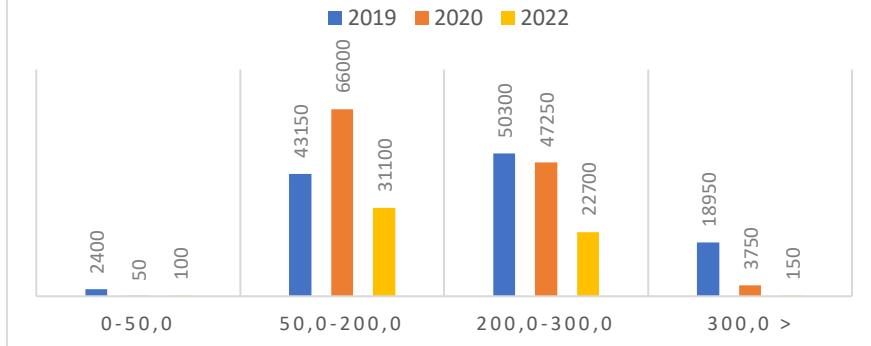
Grafikon 19. Vrijednosti retrorefleksije obnovljene srednje trake na DC8, SDŽ po metrima i godinama [izradio autor]
