Utjecaj dinamičkog ispitivanja retrorefleksije oznaka na kolniku na njihovu kvalitetu

Master's thesis / Diplomski rad

**THE INFLUENCE OF DYNAMIC
TESTING OF RETROREFLECTION OF
ROAD MARKINGS IN REGARDS TO
THEIR QUALITY**

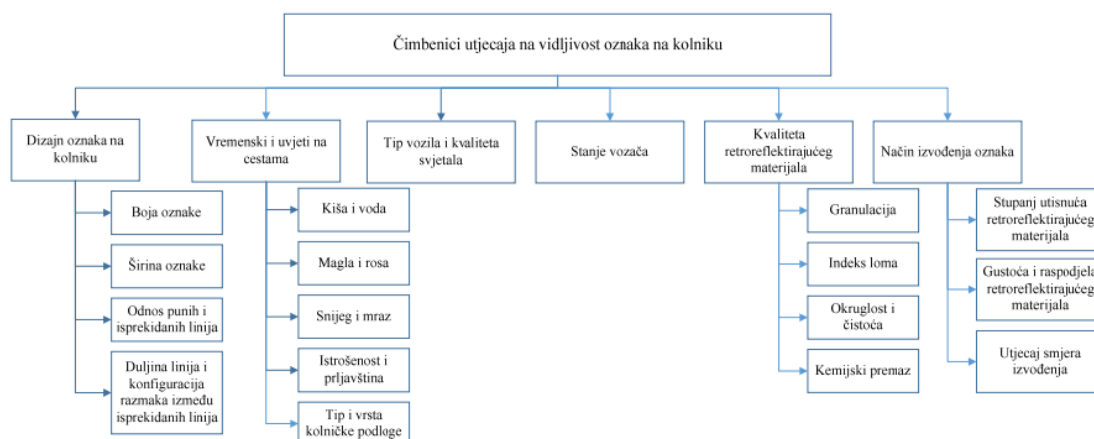
- visina pištolja za nanošenje materijala i perli
- razmak između pištolja
- vanjski uvjeti
- viskozitet materijala [2]

Slika 14. Čimbenici utjecaja na vidljivost oznaka na kolniku [2]

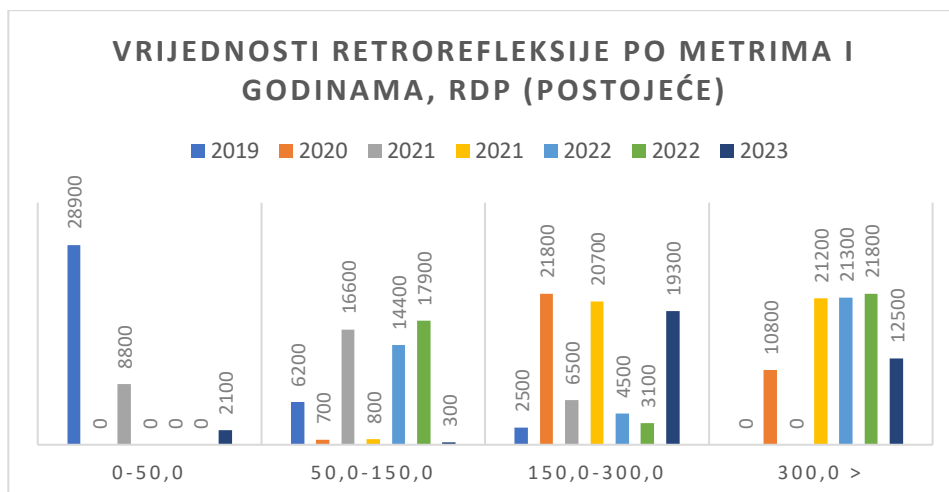
Vrijednosti ispitivanja rubne desne pretjecajne oznake 2019. godine (grafikon 5.) velikom većinom svoje dužine (76,6 %) zadovoljavaju propisanu minimalnu razinu retrorefleksije za obnovljene oznake tipa 2. To mjerenje ujedno pokazuje i najveću prosječnu razinu retrorefleksije od svih analiziranih mjerenja rubne desne pretjecajne trake na toj relaciji (grafikon 6.). Osim prvih mjerenja 2019. i 2021. godine, prosječne vrijednosti svih mjerenja zadovoljile su propisanu minimalnu razinu retrorefleksije. Vrijednosti retrorefleksije na ispitivanjima po metrima prikazane su na grafikonu 4.

Grafikon 4. Vrijednosti retrorefleksije postojeće rubne desne pretjecajne trake na A1, TJ Perušić po metrima i godinama [izradio autor]

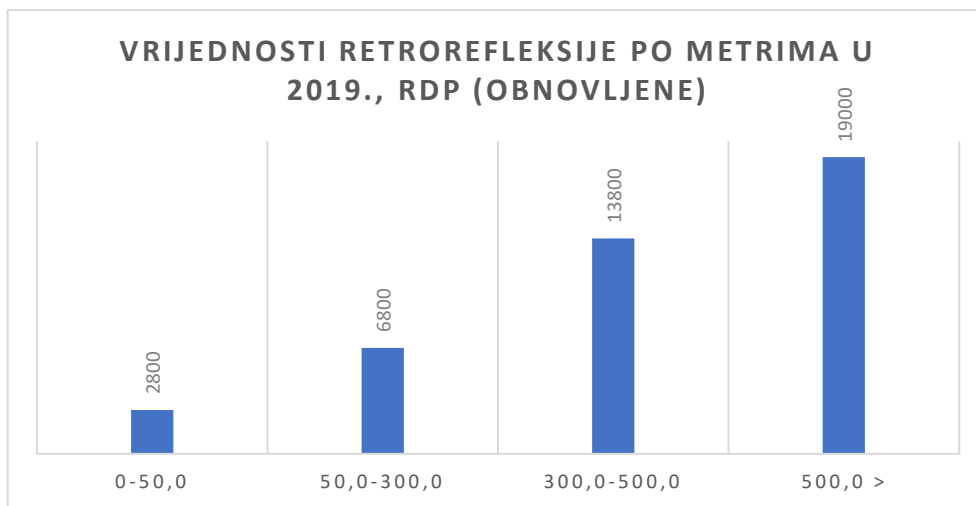
Grafikon 5. Vrijednosti retrorefleksije obnovljene rubne desne pretjecajne trake na A1, TJ Perušić po metrima 2019. godine [izradio autor]

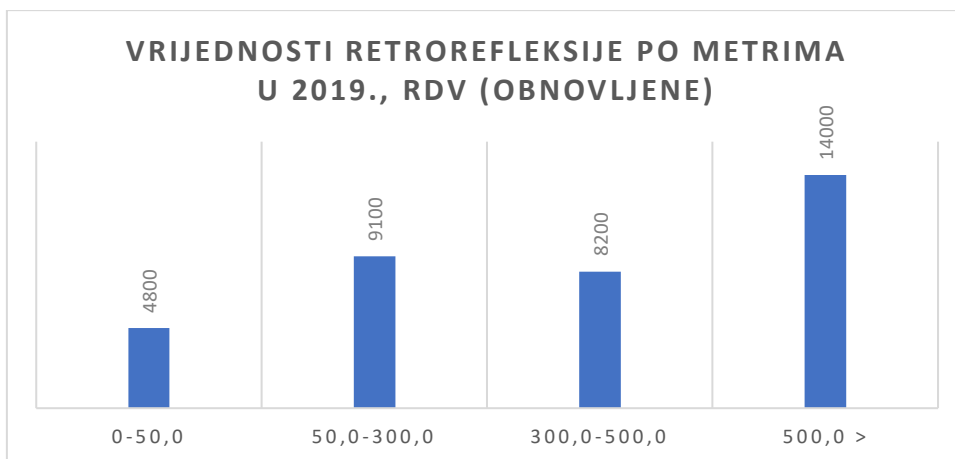
Grafikon 8. Vrijednosti retrorefleksije obnovljene rubne desne vozne trake na A1, TJ Perušić po metrima 2019. godine [izradio autor]

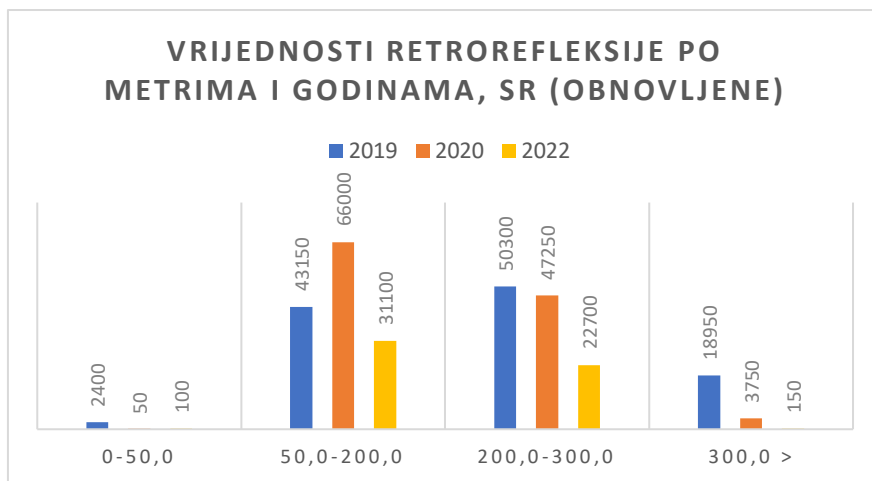
Prva cesta koja će se analizirati je DC8 u Splitsko-dalmatinskoj županiji. U obzir su uzeta sva mjerenja između 2019. i 2023. godine sve tri uzdužne linije, odnosno srednje (SR), rubne lijeve (RL) i rubne desne (RD). Obzirom na to da su oznake srednje linije na kolniku na DC8 u Splitsko-dalmatinskoj županiji obnavljane češće od rubnih, češće su i mjerene kao obnovljene, a rijeđe kao postojeće. S obzirom na to, tijekom različitih mjerenja oznake su morale zadovoljavati i drugačije vrijednosti, što je navedeno do sada u radu i opisano u tablicama. Vrijednosti retrorefleksije obnovljene srednje trake oznaka na kolniku na DC8 u Splitsko-dalmatinskoj županiji po metrima opisane su grafikonom 19. za 2019., 2020. i 2022. godinu, a prosječna retrorefleksija izmjerena po godinama prikazana je na grafikonu 21. Sudeći po grafikonu o obnovljenoj retrorefleksiji može se zaključiti da nakon obnove i 2020. i 2022. većina vrijednosti ne zadovoljava propisani minimum, no bez obzira na nezadovoljavajuće rezultate 2020., vrijednosti postojećih oznaka izmjerenih 2021. godine ipak velikom većinom zadovoljavaju propisani minimum (iz grafikona 20).

Grafikon 19. Vrijednosti retrorefleksije obnovljene srednje trake na DC8, SDŽ po metrima i godinama [izradio autor]
