PRIMJENA PROTUKLIZNIH CESTOVNIH PODLOGA ZA
POVEĆANJE SIGURNOSTI CESTOVNOG PROMETA

DIPLOMSKI RAD

Zagreb, 2024.

**APPLICATION OF NON-SLIP ROAD SURFACES TO INCREASE ROAD
SAFETY**

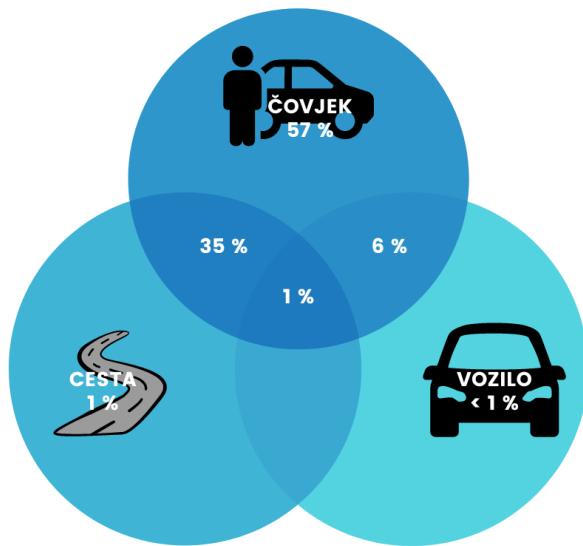
Slika 1. Udio nesreća sa smrtno stradalima i teško ozlijedjenima u Republici Hrvatskoj prema osnovnim čimbenicima sigurnosti cestovnog prometa

jedan o drugome za razdoblje od 2010. do 2018. godine (Slika 1). Utvrđeno je kako je čovjek kao samostalni čimbenik sigurnosti potencijalni uzrok 57 % prometnih nesreća s teškim posljedicama. Razlog tme upravo je ljudska sklonost pogrešci, krivoj procjeni ili pak neadekvatnoj raspodjeli pažnje. Uz navedeno, bitno je istaknuti kako se istraživanjem utvrdila i međusobna ovisnost navedenih čimbenika koja je također značajna kod ovakvog tipa prometnih nesreća. Naime, čovjek u kombinaciji s cestom potencijalni je uzrok 35 % prometnih nesreća s teškim posljedicama, dok kombinacija čovjeka s vozilom čini potencijalni uzrok od 6 % prometnih nesreća toga tipa. Prisutnost ljudske pogreške u kombinaciji s neadekvatnim ili nedovoljno održavanim elementima cestovne infrastrukture čine značajan broj prometnih nesreća s teško ozlijedjenima i piginulima na području Republike Hrvatske [3].

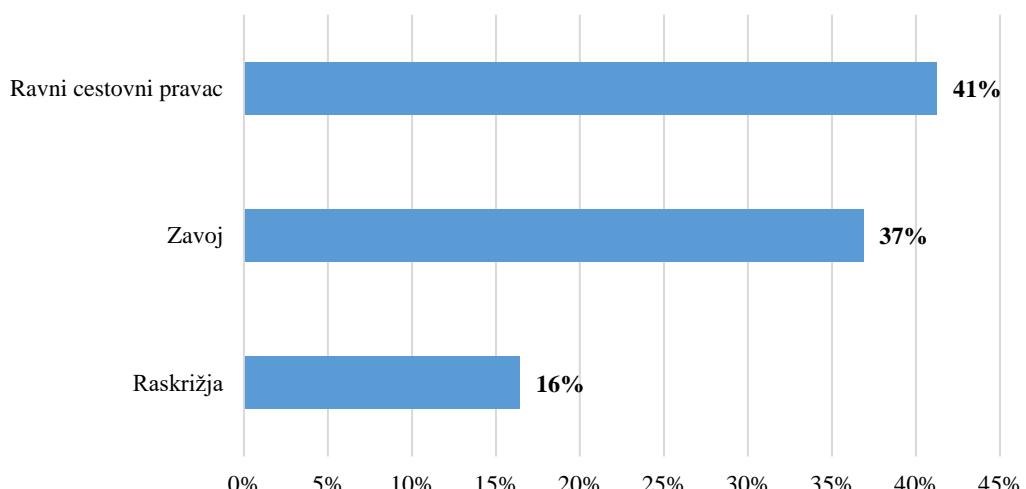
Grafikon 1. Udio poginulih osoba prema značajkama ceste u 2023. godini

Grafikon 1 prikazuje udio u ukupnom broju poginulih osoba u Republici Hrvatskoj u 2023. godini prema značajkama ceste. 41 % prometnih nesreća s poginulim osobama zabilježeno je na ravnom cestovnom pravcu, 37 % u zavoju a 16 % u području raskrižja. Ostale prometne nesreće nastale su na cestovnim objektima, prijelazima preko željezničkih pruga, na pješačkim prijelazima, biciklističkim stazama i ostalim elementima prometne infrastrukture, njihov je udio manji od 5 % te nisu prikazane na predmetnom grafikonu [4].

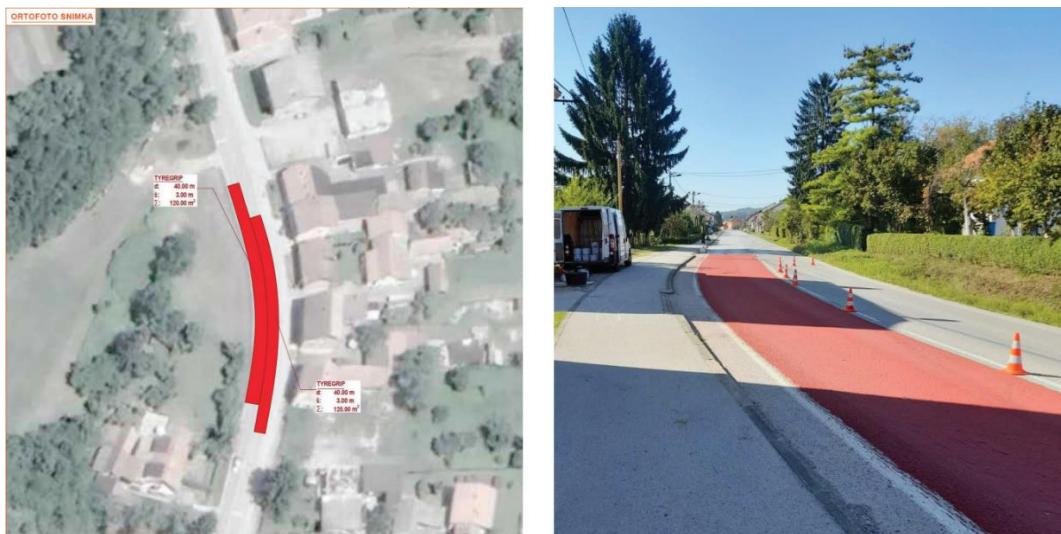
Slika 2. Ortofoto snimka i stvarni prikaz implementirane specijalizirane protuklizne Tyregrip podloge u području horizontalnog zavoja u Ulici Mostanje u Karlovcu

specifičnost zavoja i kako bi se putem pružanja vizualnih informacija djelovalo na psihologiju vozača koji se kreću predmetnim zavojem [17].

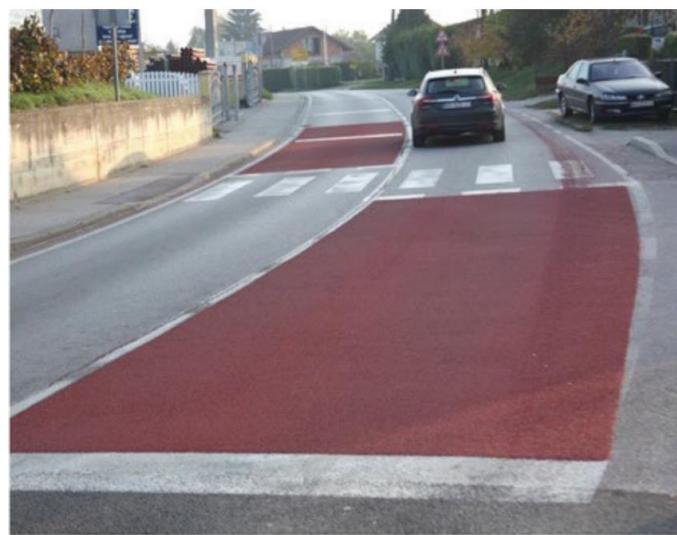
Slika 3. Prikaz implementirane specijalizirane protuklizne Tyregrip podloge u području pješačkog prijelaza u Pavlovcu Zabočkom

Značajna primjena Tyregrip podloge vidljiva je na cestama u Krapinsko-zagorskoj županiji, gdje je Županija inicirala postavljanje i implementaciju navedenih podloga, uz kombinaciju znakova za ograničenje brzine i bijelih poprečnih optičkih crta upozorenja. Naime, inicijativa za primjenu navedenih sigurnosnih intervencija bila je nužna zbog sve većeg broja zabilježenih prekoračenja brzina koje su prepoznate kao ozbiljan sigurnosni problem. Većina Tyregrip podloga u ovoj županiji izvedena je u području pješačkih prijelaza s primjenom crvenog pigmenta, kao što je to prikazano sljedećom slikom (Slika 3).

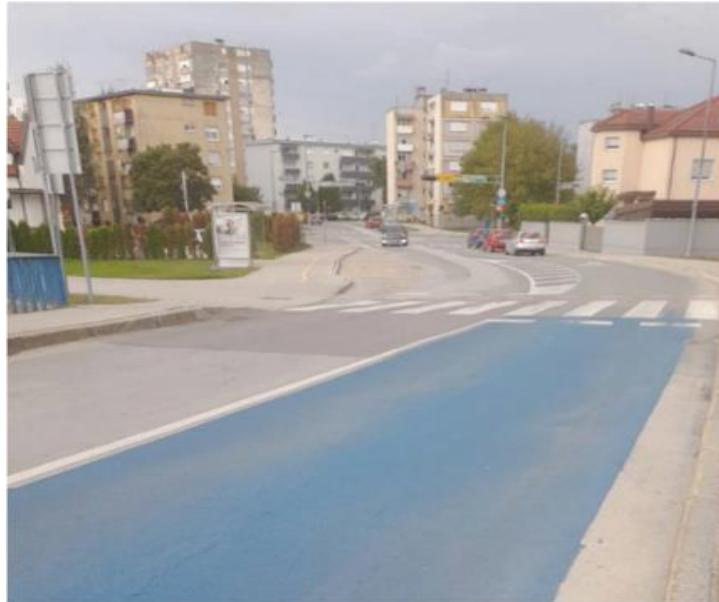
Slika 4. Prikaz implementacije specijalizirane protuklizne Tyregrip podloge na mostu u Ulici 13. srpnja u Karlovcu

Primjer implementacije Tyregrip podloge na cestovnom objektu, odnosno mostu nalazi se u Karlovcu. Slika 4 prikazuje izvedenu specijaliziranu protukliznu podlogu na Mostu Gromava u Karlovcu, ispred pješačkog prijelaza. Navedena lokacija smatrala se posebno opasnom za pješake zbog česte pojave poledice na mostu tijekom zimskih uvjeta koja je rezultirala čestim proklizavanjem vozila. Kako bi se navedeno spriječilo, izvedena je Tyregrip podloga s plavim pigmentom koji ima funkciju slanja vizualne poruke vozačima na potencijalnu opasnost od poledice [17].

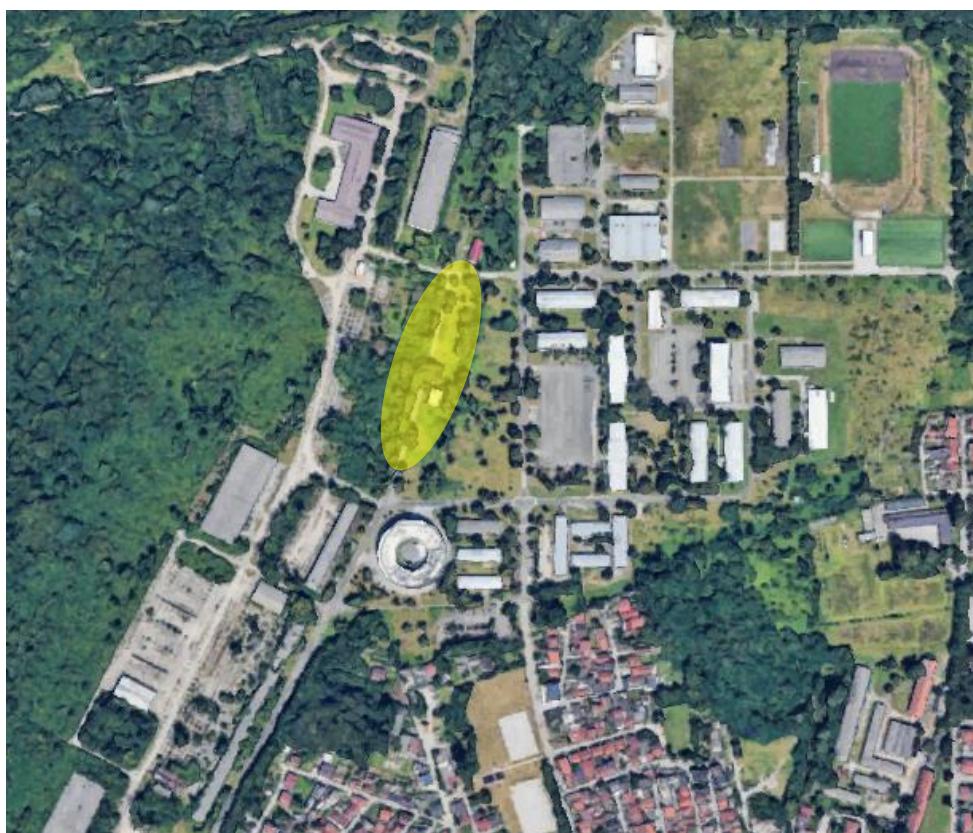
Slika 5. Područje provedbe istraživanja unutar ZUK Borongaj

Istraživanje se provodilo tijekom 2023. i 2024. godine pod utjecajem različitih vremenskih uvjeta: suho vrijeme, kišno vrijeme i snježno razdoblje. Istraživanje se provodilo unutar Znanstveno-učilišnog kampusa Borongaj u Zagrebu, na izabranoj nerazvrstanoj cesti sa suvremenim kolničkim asfaltnim zastorom koja je prikazana sljedećom slikom (Slika 5). Na istoj lokaciji izvedena je specijalizirana protuklizna Tyregrip podloga. Na obje podloge provodilo se ispitivanje usporenja, puta i vremena trajanja kočenja unutra raspona brzina od 30 do 60 km/h te je na obje ispitana otpornost na klizanje.

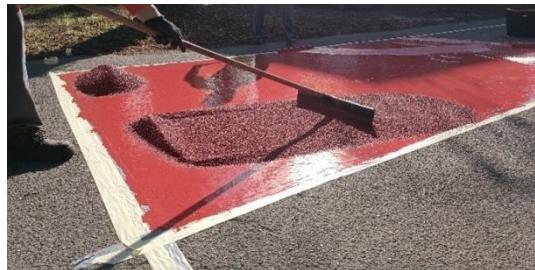
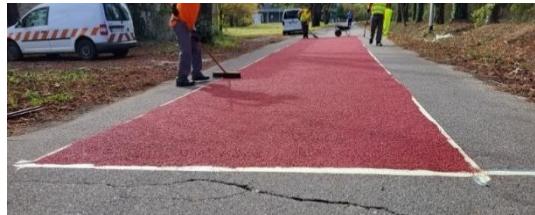
- nanos smjese s pigmentom
- nanos boksitnog agregata

- uklanjanje viška boksitnog agregata
- uklanjanje oznaka

Najbitniji postupak je priprema površine gdje je bitno da ona bude čista i suha prije prelaska na idući korak. Nakon toga aplicira se netom prije pripremljena smjesa dvokomponentne epoksidne smole s pigmentom te se na izlivenu smjesu istresa separirani kalcinirani boksitni agregat. Nakon potrebnog sušenja i stezanja četkama se uklanja višak agregata i podloga je spremna za korištenje.

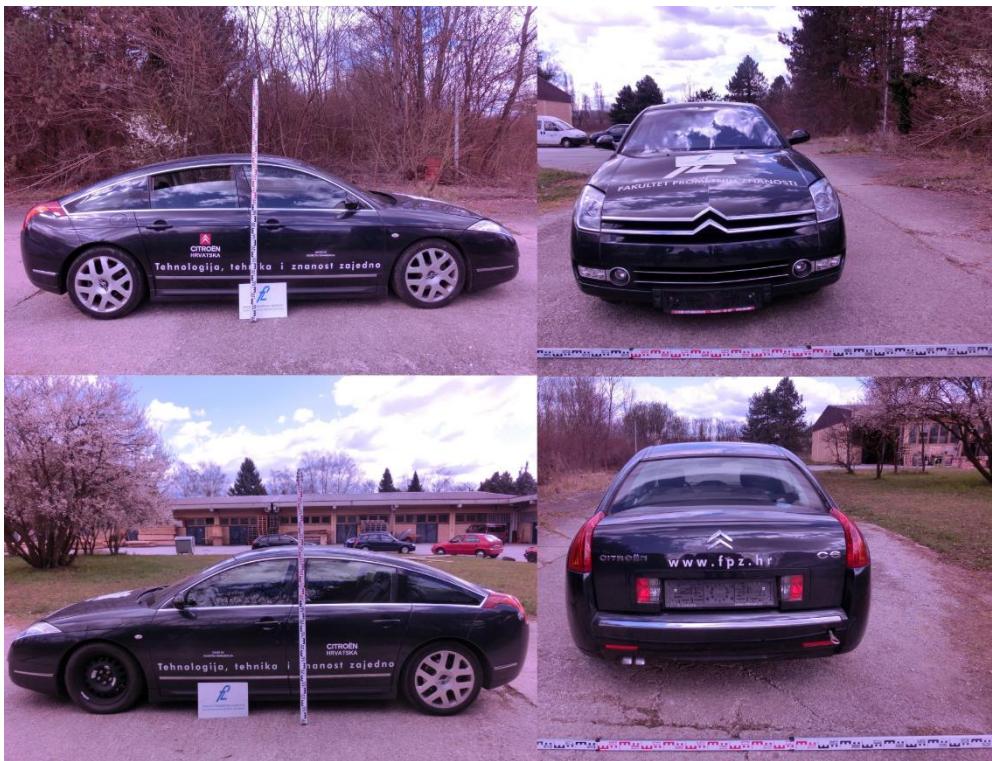
Slika 7. Osobno vozilo korišteno u istraživanju

Citroen C6 2.7 V6, Dizel osobno je vozilo koje je korišteno pri provedbi ovog istraživanja, pri svim vremenskim uvjetima i prikazano je sljedećom slikom (Slika 7). Specifikacije predmetnog vozila dane su sljedećom tablicom (Tablica 2).

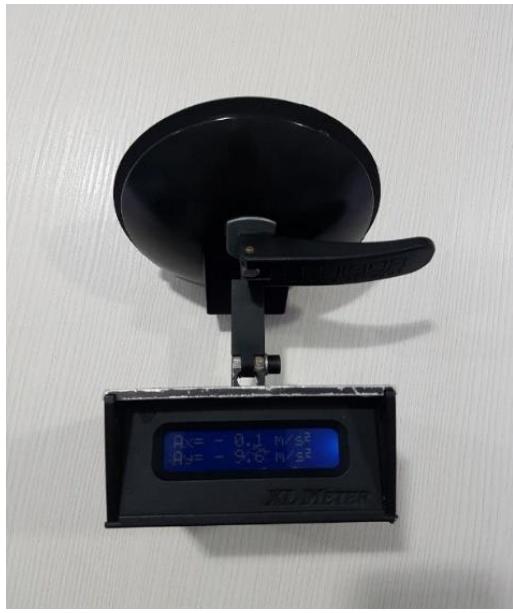
Slika 8. XL Meter™ Pro uređaj

Kućište upravljačke jedinice sastoji se od alfanumeričkog LCD zaslona i tri tipke za upravljanje uređajem. Zglobna ruka omogućuje kalibraciju uređaja nakon postavljanja na vjetrobransko staklo vozila pomoću vakuumske posude. Upravljanje uređaja temelji se na tri tipke, gdje je crna tipka namijenjena uključivanju, odnosno isključivanju uređaja i podešavanju svjetline zaslona, zelena omogućuje prijelaz iz načina kalibracije u način prikaza, služi za zaustavljanje mjerjenja i prelazak na sljedeće mjerjenje, dok crvena tipka služi pokretanju mjerjenja [22].

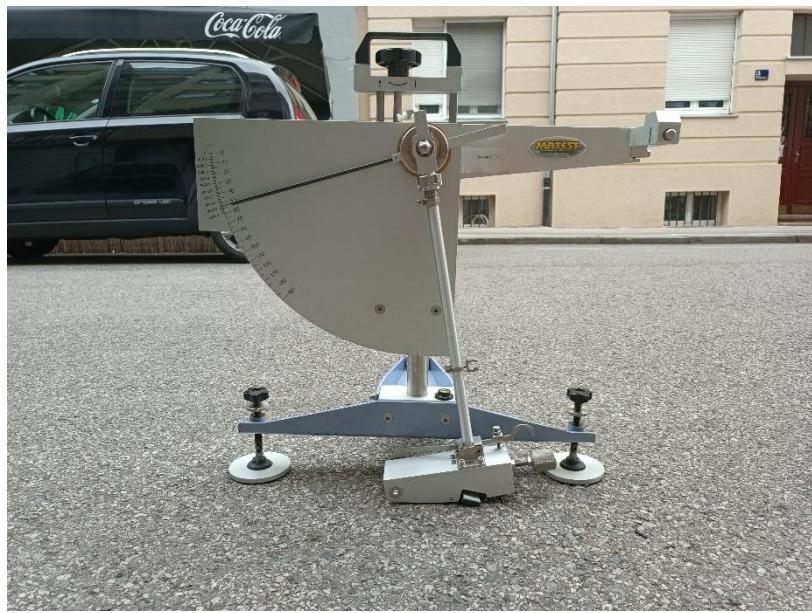
Slika 9. Matest A113 uređaj

Matest A113 je uređaj za mjerjenje otpornosti na klizanje površine. Rad samog uređaja opisan je europskom normom HRN EN 13036-4 te je njome definirano kako se otpornost na klizanje iskazuje u SRT mjernim jedinicama. Matest A113 uređaj prikazan je sljedećom slikom (Slika 9), a sastoji se od ukupno 28 dijelova, od kojih su osnovni: klatno s gumenim klizačem, skala u SRT mjernim jedinicama, igla koja prikazuje vrijednosti na skali te tri uporišta samog uređaja. Otpor na klizanje mjeri se s pomoću klizača koji je montiran na kraju kraka klatna, a očitava se s pomoću mjerne igle na mjernoj skali [23].

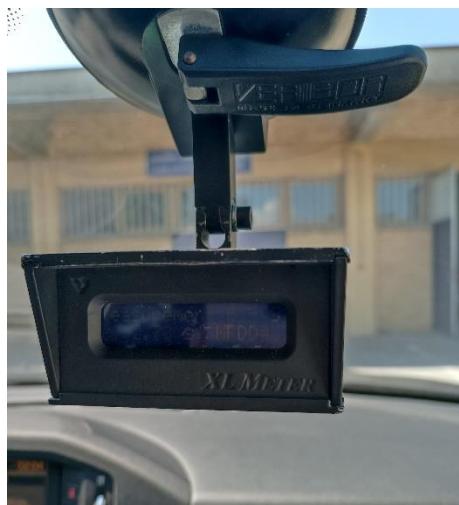
Slika 10. Pozicija XL MeterTM pro uređaja u vozilu Citroen C6 tijekom provedbe istraživanja

Istraživanje se temeljilo na dva ispitivanja primjenom dva uređaja. Prvim dijelom istraživanja obuhvaćeno je ispitivanje usporenja, vremena i puta kočenja pri rasponu brzina od 30 do 60 km/h na suvremenom kolničkom asfaltnom zastoru i na specijaliziranoj protukliznoj Tyregrip podlozi pri suhim, kišnim i snježnim vremenskim uvjetima. Navedeni parametri bilježeni su s pomoću XL MeterTM Pro uređaja koji je za vrijeme provođenja ispitivanja bio smješten u predmetnom vozilu marke Citroen C6, na način prikazan na sljedećoj slici (Slika 10). Dobiveni podaci bilježili su se su na ispitni obrazac prikazan kao prilog 1.

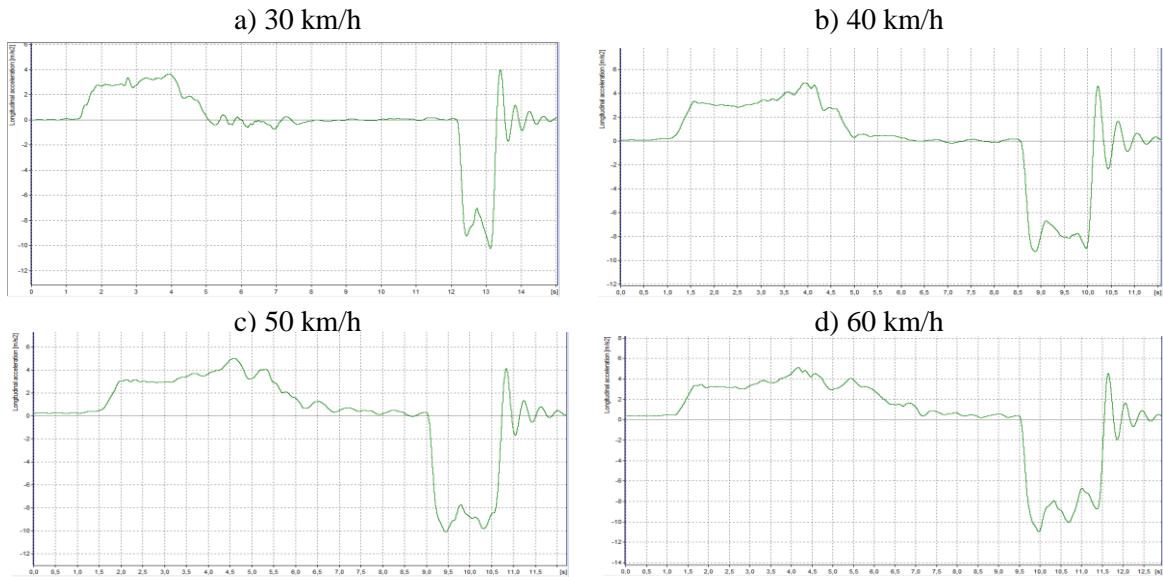
Slika 12. Prikaz longitudinalne akceleracije na suvremenom kolničkom asfaltnom zastoru u suhim vremenskim uvjetima

vrijeme koje je prošlo od djelovanja na papučicu radne kočnice do potpunog zaustavljanja vozila, odnosno na trajanje kočenja.

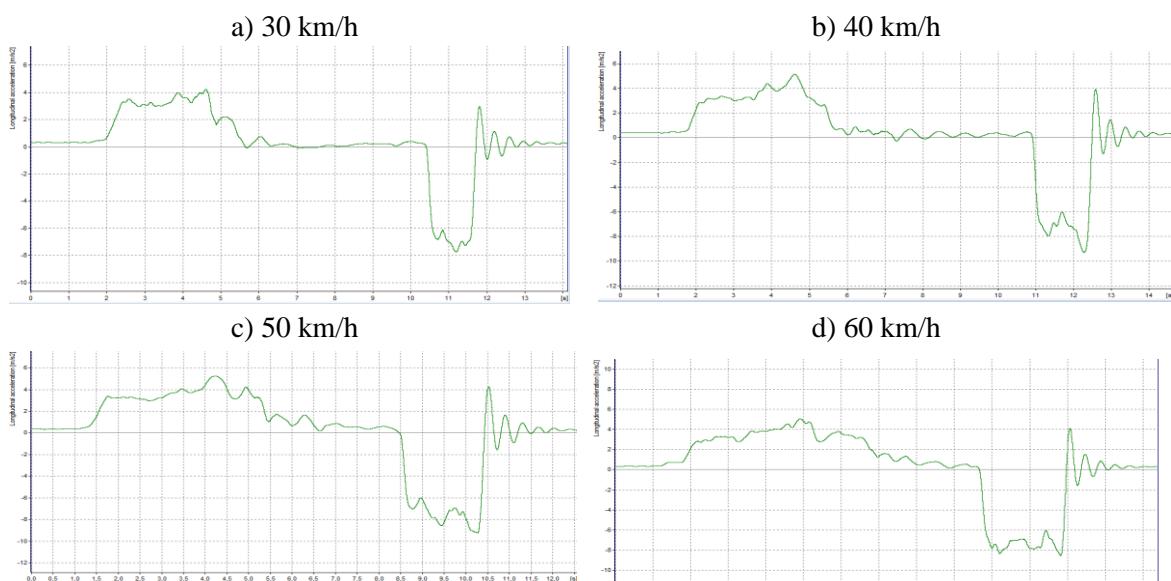
Slika 13. Prikaz longitudinalne akceleracije na suvremenom kolničkom asfaltnom zastoru u kišnim vremenskim uvjetima

Slika 13 odnosi se na prikaz grafikona longitudinalne akceleracije tijekom ispitivanja. Grafikonima je bilježeno vrijeme od početka ubrzanja vozila pa do njegovog potpunog zaustavljanja, a odnosi se na kretanje vozila pri posljednjoj trenutno zabilježenoj brzini u svakom od testiranja. Negativna područja grafikona odnose se na deceleraciju, odnosno vrijeme koje je prošlo od djelovanja na papučicu radne kočnice do potpunog zaustavljanja vozila, odnosno na trajanje kočenja.

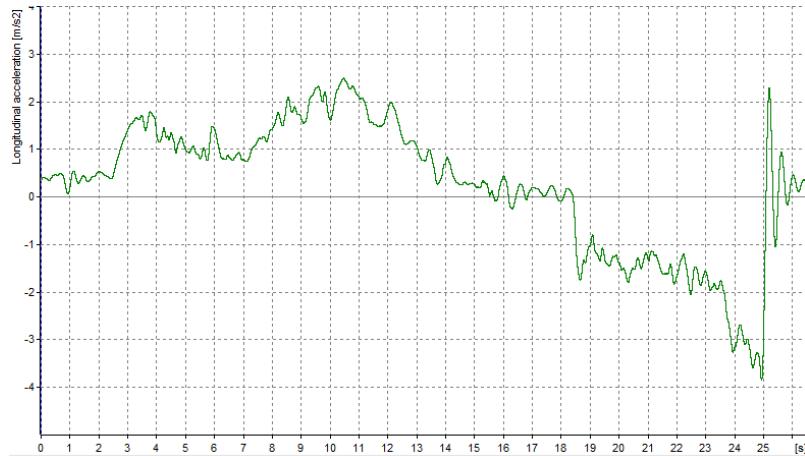
Slika 14. Prikaz longitudinalne akceleracije pri brzini od 50 km/h na suvremenom kolničkom asfaltnom zastoru u snježnim vremenskim uvjetima

Testiranje br.	Brzina kretanja vozila (V) [km/h]	Usporenje (a) [m/s ²]	Trajanje kočenja (t) [s]	Put kočenja (s) [m]
1.	51,57	2,26	6,16	48,31
	52,36	2,06	6,81	47,91
	49,15	2,08	6,10	40,81
Prosječna vrijednost	51,03	2,13	6,36	45,68

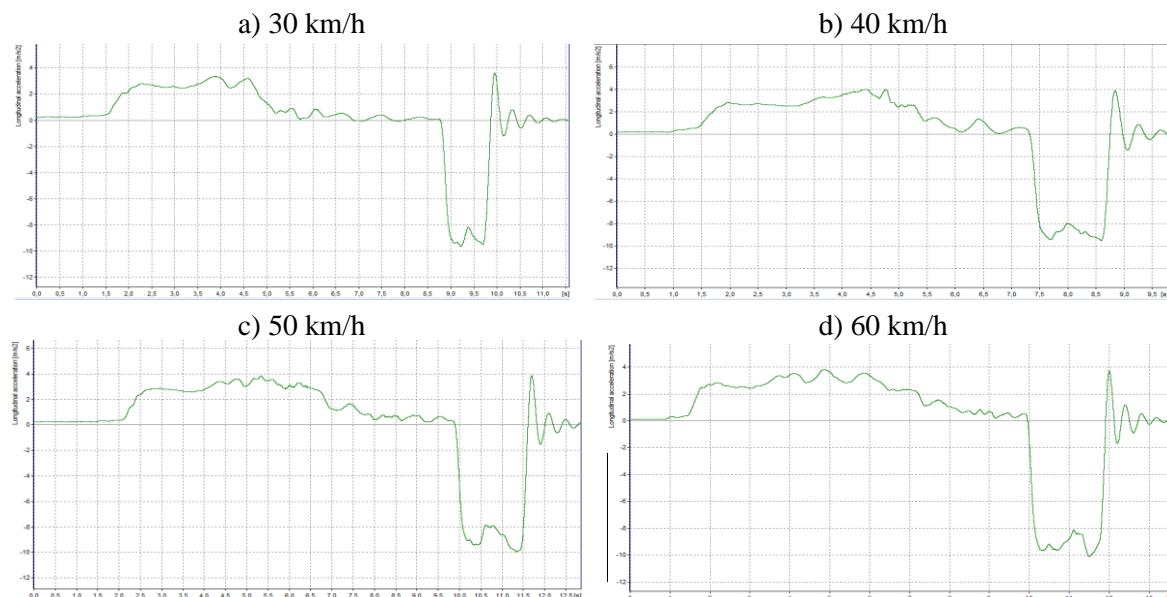
Slika 15. Prikaz longitudinalne akceleracije na specijaliziranoj protukliznoj Tyregrip podlozi u kišnim vremenskim uvjetima

Slika 15 odnosi se na prikaz grafikona longitudinalne akceleracije tijekom ispitivanja. Grafikonima je bilježeno vrijeme od početka ubrzanja vozila pa do njegovog potpunog zaustavljanja, a odnosi se na kretanje vozila pri posljednjoj trenutno zabilježenoj brzini kretanja vozila u svakom od testiranja. Negativna područja grafikona odnose se na deceleraciju, odnosno vrijeme koje je prošlo od djelovanja na papučicu radne kočnice do potpunog zaustavljanja vozila, odnosno na trajanje kočenja.

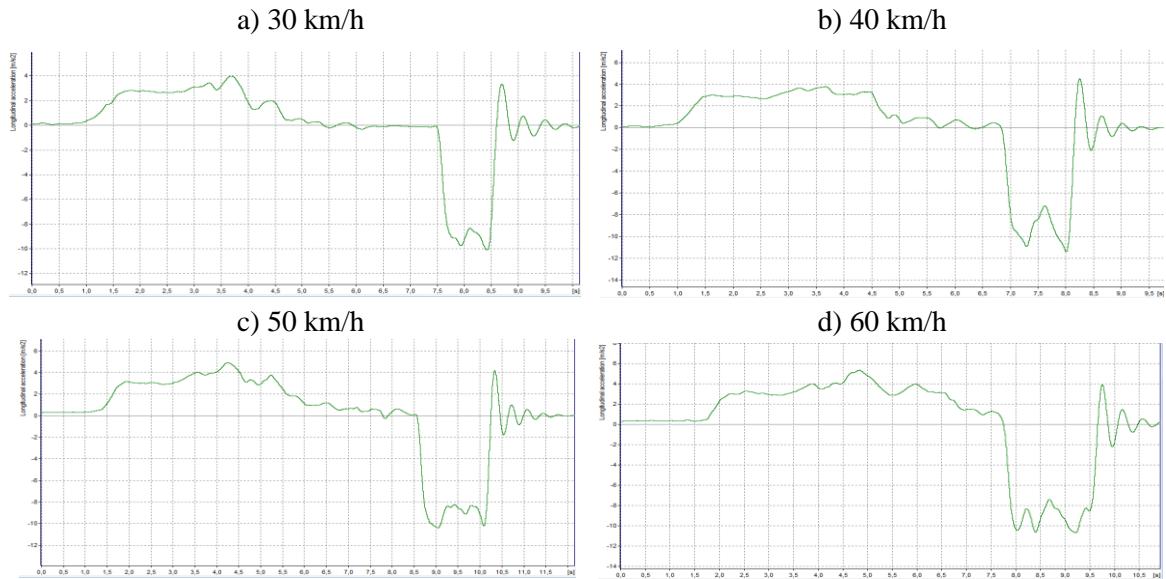
Slika 16. Prikaz longitudinalne akceleracije na specijaliziranoj protukliznoj Tyregrip podlozi u suhim vremenskim uvjetima

prošlo od djelovanja na papučicu radne kočnice do potpunog zaustavljanja vozila, odnosno na trajanje kočenja.

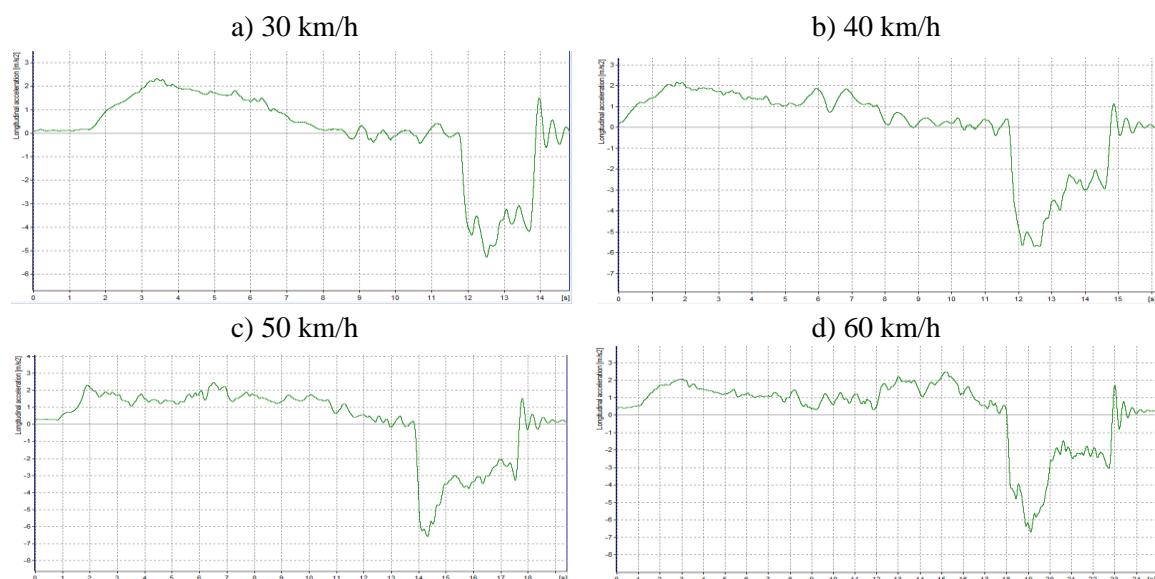
Slika 17. Prikaz longitudinalne akceleracije na specijaliziranoj protukliznoj Tyregrip podlozi u snježnim vremenskim uvjetima

Slika 17 odnosi se na prikaz grafikona longitudinalne akceleracije tijekom ispitivanja. Grafikonima je bilježeno vrijeme od početka ubrzanja vozila pa do njegovog potpunog zaustavljanja, a odnosi se na kretanje vozila pri posljednjoj brzini kretanja vozila u svakom od testiranja. Negativna područja grafikona odnose se na deceleraciju, odnosno vrijeme koje je prošlo od djelovanja na papučicu radne kočnice do potpunog zaustavljanja vozila, odnosno na trajanje kočenja.

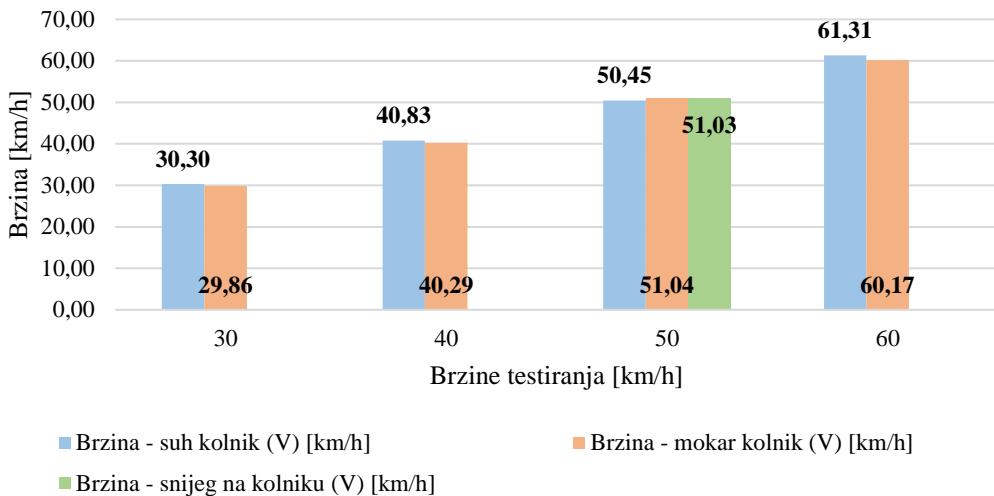
Grafikon 2. Usporedba prosječne brzine tijekom ispitivanja na suvremenom kolničkom asfaltnom zastoru pri utjecaju različitih vremenskih uvjeta

Grafikon 2 prikazuje usporedbu prosječnih vrijednosti brzina tijekom provedenog istraživanja na suvremenom kolničkom asfaltnom zastoru pri različitim vremenskim uvjetima. Vidljivo je kako tijekom ispitivanja pri različitim vremenskim uvjetima nema značajne oscilacije između brzina te se zaključilo kako usporedba brzina pruža reprezentativnost ostalih analiziranih parametara tijekom provedbe istraživanja.

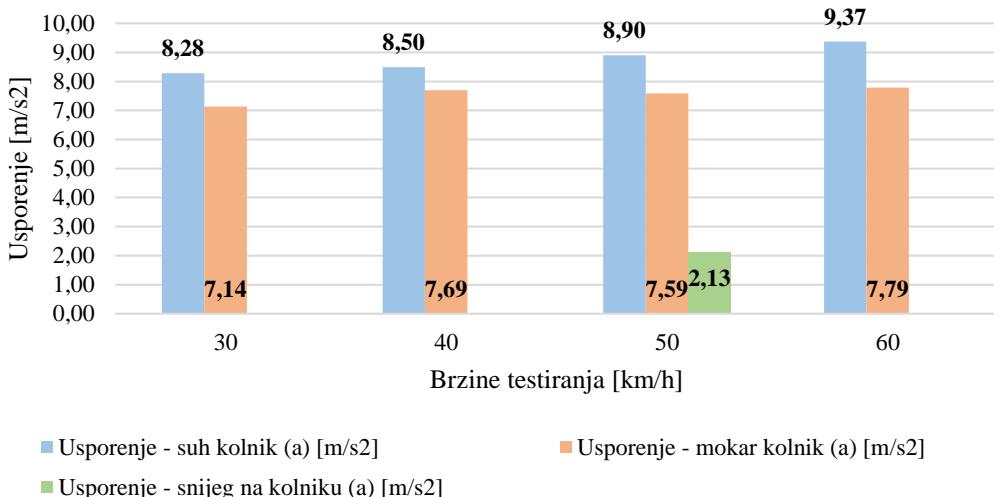
Grafikon 3. Usporedba prosječnog usporenja tijekom ispitivanja na suvremenom kolničkom asfaltnom zastoru pri utjecaju različitih vremenskih uvjeta

Usporedba prosječne vrijednosti usporenenja tijekom provedenog istraživanja na suvremenom kolničkom asfaltnom zastoru pri različitim vremenskim uvjetima prikazana je sljedećim grafikonom (Grafikon 3). Prosječno usporenje vozila na mokroj asfaltnoj podlozi manje je nego što je to u suhim uvjetima, što je i bilo za očekivati jer je tijekom mokrih uvjeta prijanjanje pneumatika uz podlogu manje. Prosječno je usporenje na suhom kolničkom asfaltnom zastoru veće za 47 % u odnosu na istu podlogu u kišnim uvjetima. Usporenje kod asfaltne podloge u snježnim uvjetima je najmanje zbog snježnog sloja koji se nalazio između pneumatika i podloge, iznosilo je $2,13 \text{ m/s}^2$, što je za 95 % manje u usporedbi iste podloge u suhim uvjetima, odnosno 93 % manje u kišnim uvjetima na istoj podlozi.

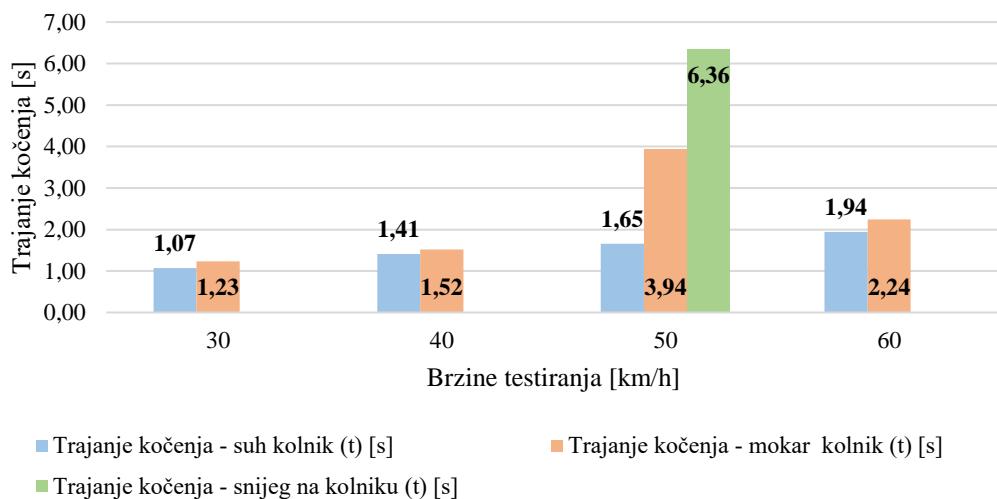
Grafikon 4. Usporedba prosječnog trajanja kočenja tijekom ispitivanja na suvremenom kolničkom asfaltnom zastoru pri utjecaju različitih vremenskih uvjeta

Trajanje kočenja u obrnuto proporcionalnom je odnosu s usporenjem vozila, što je i vidljivo iz sljedećeg grafikona te je ono u prosjeku dulje za 32 % na mokroj suvremenoj kolničkoj asfaltnoj podlozi, u odnosu na suhe uvjeta (Grafikon 4). Značajna razlika između kišnih i suhih uvjeta zabilježena je tijekom trećeg testiranja pri brzini od 50 km/h, gdje je trajanje kočenja u kišnim uvjetima dulje za 2,3 s u odnosu na suhe uvjete. Nadalje, kod iste brzine ističe se i trajanje kočenja u snježnim uvjetima koje je najdulje zabilježeno i iznosilo je 6,36 s, što je za 2,4 s dulje u odnosu na kišne uvjete, odnosno za 4,7 s u odnosu na suhe uvjete pri istoj brzini.

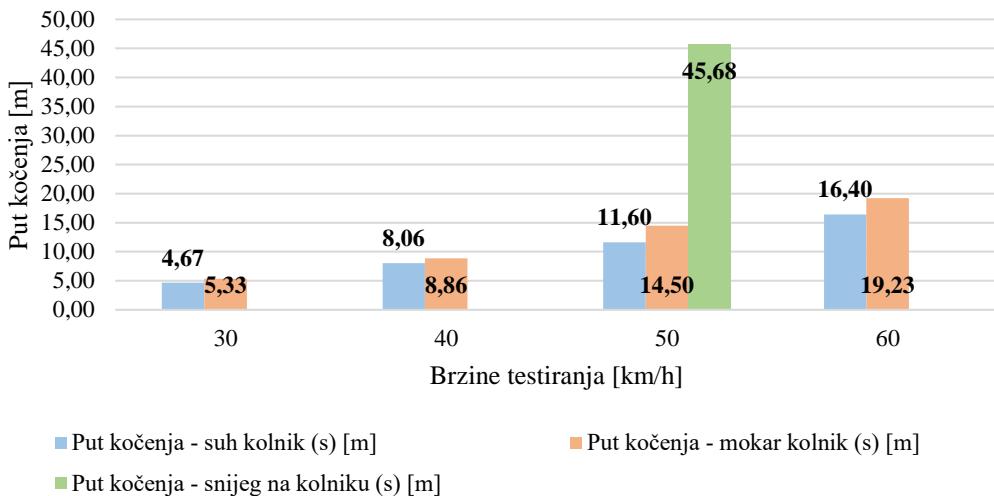
Grafikon 5. Usporedba prosječne duljine puta kočenja tijekom ispitivanja na suvremenom kolničkom asfaltnom zastoru pri utjecaju različitih vremenskih uvjeta

Na temelju prosječnih podataka o putu kočenja na suvremenom kolničkom asfaltnom zastoru, zaključilo se kako je put kočenja na mokroj asfaltnoj podlozi dulji nego što je to u suhim uvjetima i to prosječno za 14 %. Nadalje, usporedbom je vidljivo kako je tijekom snježnih uvjeta put kočenja najdulji, a razlog toga upravo je snježni sloj koji se nalazio između pneumatika i podloge tijekom testiranja te se time značajno smanjuje prianjanje između ta dva segmenta. U odnosu na istu brzinu testiranja u mokrim uvjetima, put kočenja je kraći za gotovo 31 m, odnosno u usporedbi sa suhim uvjetima, za gotovo 35 m, što je i vidljivo na sljedećem grafikonu (Grafikon 5).

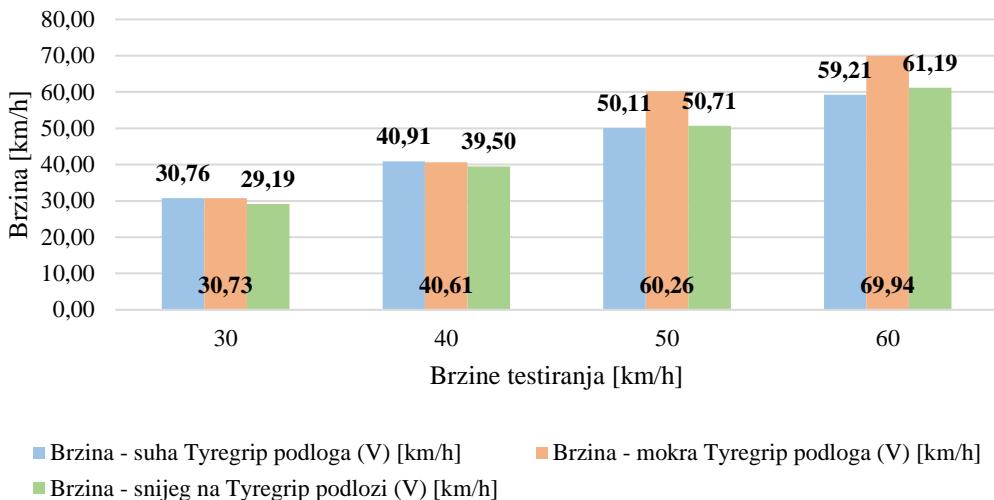
Grafikon 6. Usporedba prosječne brzine tijekom ispitivanja na specijaliziranoj protukliznoj Tyregrip podlozi pri utjecaju različitih vremenskih uvjeta

Grafikon 6 prikazuje usporedbu prosječnih vrijednosti brzina tijekom provedenog istraživanja na specijaliziranoj protukliznoj Tyregrip podlozi pri različitim vremenskim uvjetima. Vidljivo je kako tijekom ispitivanja pri različitim vremenskim uvjetima nema značajne oscilacije između brzina te se zaključilo kako usporedba brzina pruža reprezentativnost ostalih analiziranih parametara.

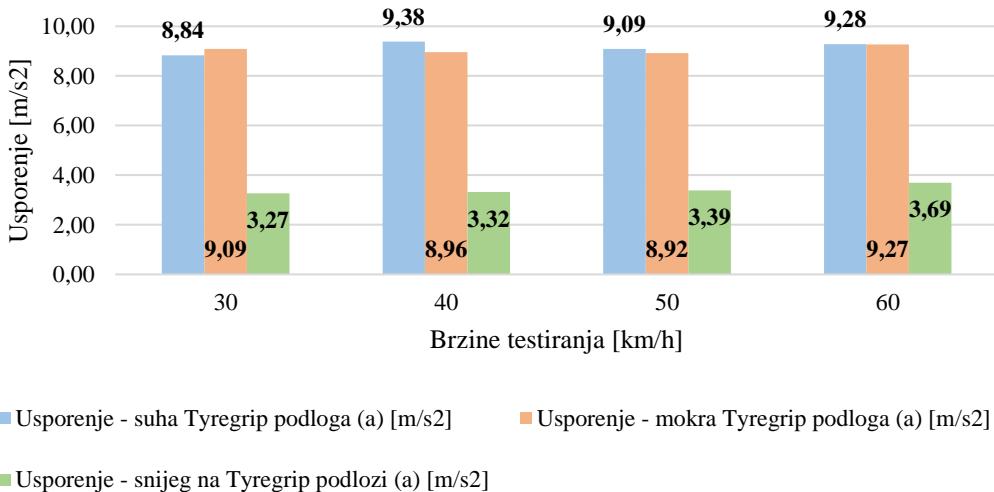
Grafikon 7. Usporedba prosječnog usporenja tijekom ispitivanja na specijaliziranoj protukliznoj Tyregrip podlozi pri utjecaju različitih vremenskih uvjeta

Prosječno usporenje vozila na mokroj i suhoj Tyregrip podlozi približno je jednakih iznosa, gdje je prosječna razlika oko 1 %, dok je usporenje na istoj podlozi pri istim brzinama u snježnim uvjetima značajno manje. Usporenje u snježnim uvjetima u odnosu na kišne manje je za 62 %, dok je u odnosu na suhe uvjete ono manje za 63 % (Grafikon 7). S obzirom na to da tijekom provedbe ispitivanja u snježnim uvjetima pneumatici nisu uspjeli ostvariti dovoljan kontakt s podlogom zbog sloja snijega na istoj, dobiveni rezultati bili su očekivani.

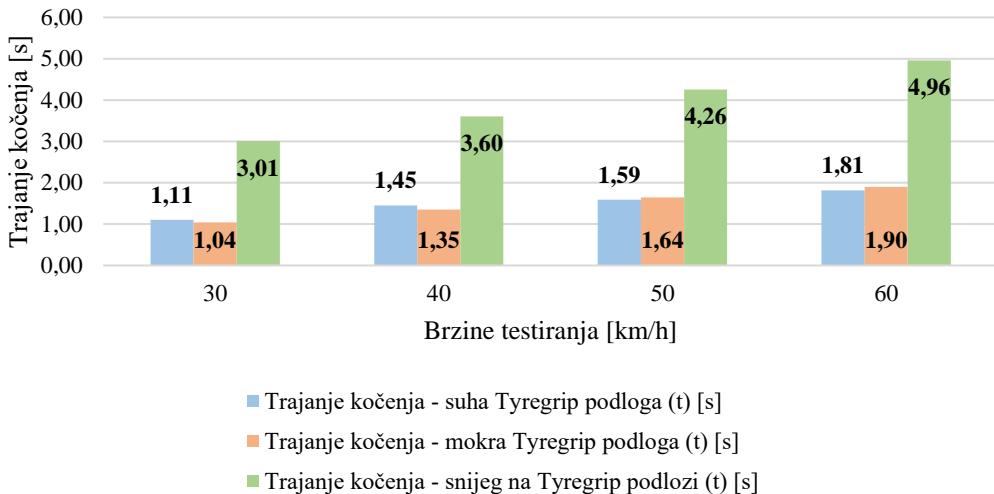
Grafikon 8. Usporedba prosječnog trajanja kočenja tijekom ispitivanja na specijaliziranoj protukliznoj Tyregrip podlozi pri utjecaju različitih vremenskih uvjeta

Trajanje kočenja u suhim i kišnim uvjetima na Tyregrip podlozi približno je jednako, a posebno se ističe trajanje kočenja prilikom snježnih uvjeta koje je prosječno tri puta veće od onog u suhim ili kišnim uvjetima (Grafikon 8).

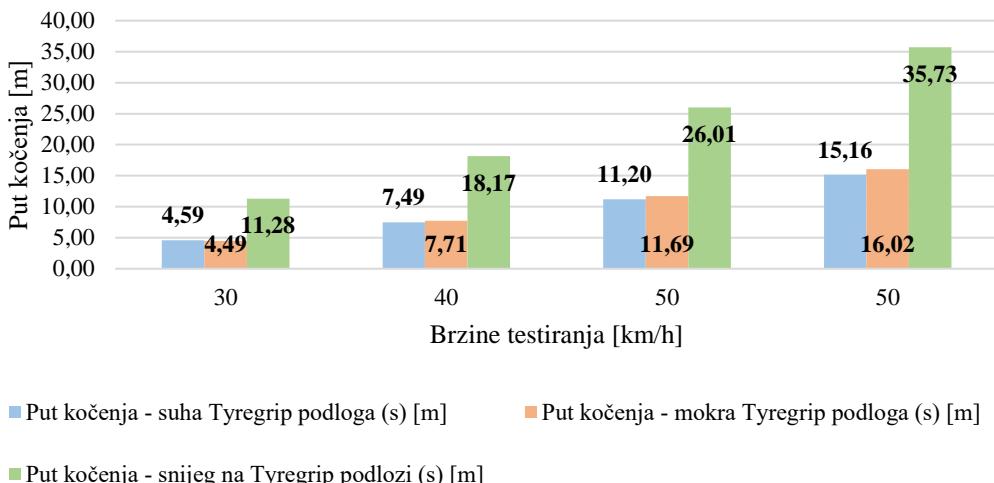
Grafikon 9. Usporedba prosječne duljine puta kočenja tijekom ispitivanja na specijaliziranoj protukliznoj Tyregrip podlozi pri utjecaju različitih vremenskih uvjeta

Na temelju prosječnih podataka prikazanih sljedećim grafikonom zaključilo se kako je put kočenja u kišnim uvjetima dulji za oko 4 % u odnosu na rezultate na istoj podlozi u suhim uvjetima (Grafikon 9). Put kočenja tijekom snježnih uvjeta značajno je veći u odnosu na ostale vremenske uvjete i to gotovo dvostruko.

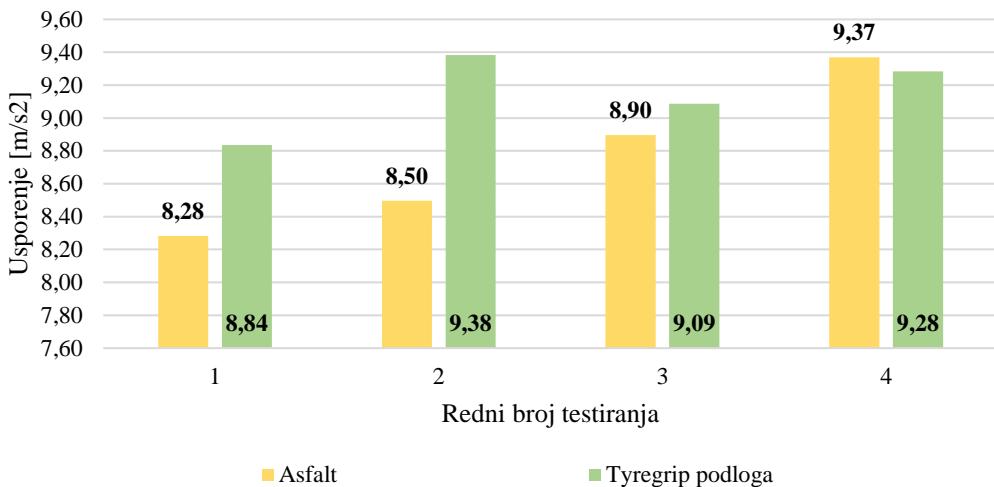
Grafikon 10. Usporedba prosječnog iznosa usporenja na suvremenom kolničkom asfaltnom zastoru i na specijaliziranoj protukliznoj Tyregrip podlozi tijekom suhih vremenskih uvjeta

Grafikon 10 prikazuje usporedbu prosječne vrijednosti usporenja na suvremenom kolničkom asfaltnom zastoru s usporenjem na specijaliziranoj protukliznoj Tyregrip podlozi tijekom suhih vremenskih uvjeta. Iz grafikona je vidljivo kako je pri brzinama od 30 do 60 km/h usporene na Tyregrip podlozi značajno veće nego što je to na asfaltnom kolničkom zastoru. Naime, makrotekstura Tyregrip podloge veća je nego kod asfaltog zastora te je i prianjanje pneumatika i podloge veće što uvjetuje iznos usporenja vozila. Uzimajući u obzir prosječne vrijednosti usporenja pri brzinama od 30 do 60 km/h na obje podloge, zaključuje se kako je iznos usporenja veći na Tyregrip podlozi i to prosječno za oko 4 %, u odnosu na suvremeni kolnički asfaltni zastor. Veća makrotekstura podloge u odnosu na asfaltni zastor pozitivan je aspekt primjene Tyregrip podloge koja svojim djelovanjem direktno utječe na povećanje sigurnosti u prometu.

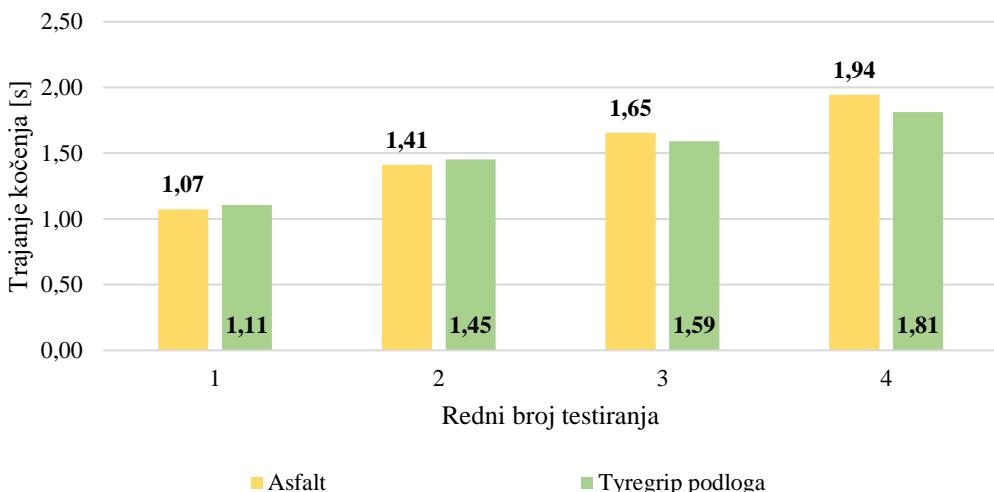
Grafikon 11. Usporedba prosječnog trajanja kočenja na suvremenom kolničkom asfaltnom zastoru i na specijaliziranoj protukliznoj Tyregrip podlozi tijekom suhih vremenskih uvjeta

Grafikon 11 prikazuje usporedbu prosječnog trajanja kočenja na suvremenom kolničkom asfaltnom zastoru s trajanjem kočenja na specijaliziranoj protukliznoj Tyregrip podlozi. Kao što se konstatiralo kod usporedbe usporenja, veća makrotekstura Tyregrip podloge pridonosi boljem prianjanju između pneumatika i podloge. Bolje prianjanje djeluje i na trajanje kočenja, koje je kraće na Tyregrip podlozi u prosjeku za oko 2 %. Ipak razlike između trajanja kočenja nisu drastične ali se na temelju rezultata istraživanja, gledajući ovaj parametar, specijalizirana protuklizna Tyregrip podloga istakla kao bolji izbor.

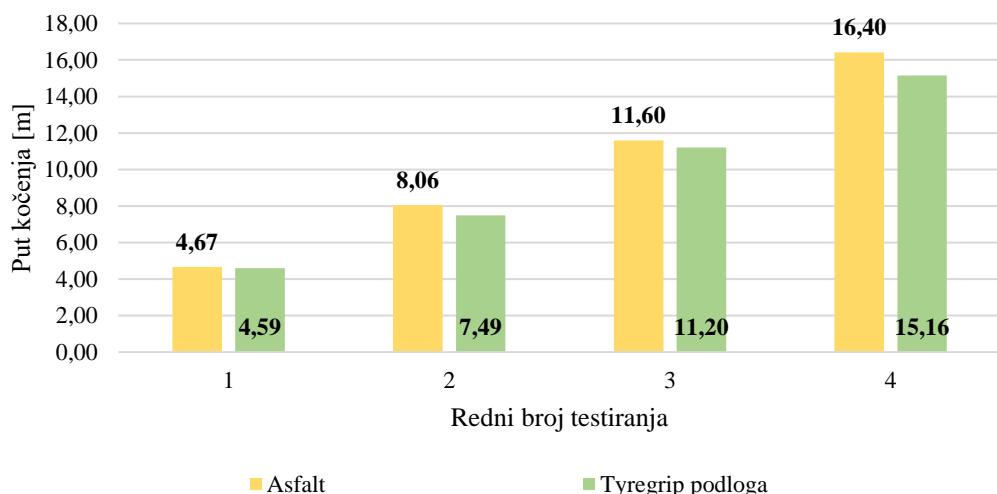
Grafikon 12. Usporedba prosječne duljine puta kočenja na suvremenom kolničkom asfaltnom zastoru i na specijaliziranoj protukliznoj Tyregrip podlozi tijekom suhih vremenskih uvjeta

prethodno konstatirane činjenice kod trajanje kočenja. Duljina puta kočenja na Tyregrip podlozi u prosjeku je za oko 6 % kraća u odnosu na duljinu puta kočenja na asfaltnoj podlozi pri istim uvjetima.

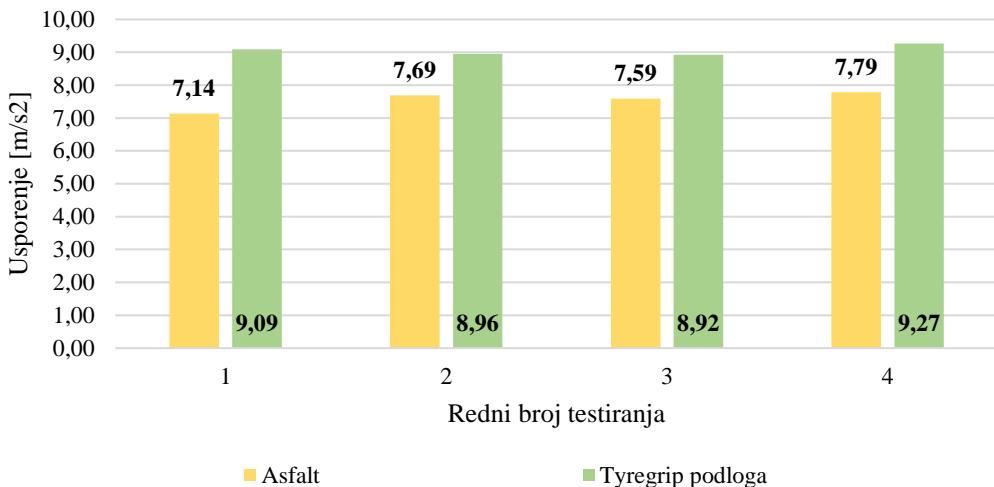
Grafikon 13. Usporedba prosječnog iznosa usporenja na suvremenom kolničkom asfaltnom zastoru i na specijaliziranoj protukliznoj Tyregrip podlozi tijekom kišnih vremenskih uvjeta

Grafikon 13 predstavlja usporedbu prosječnog iznosa usporenja osobnog vozila u kišnim vremenskim uvjetima na suvremenom kolničkom asfaltnom zastoru u odnosu na specijaliziranu protukliznu Tyregrip podlogu. Na temelju prikazanih podataka vidljivo je kako je usporenje na Tyregrip podlozi značajno veće u odnosu na usporenje na asfaltnom kolničkom zastoru za prosječno oko 17 %. Razlika u usporenjima na različitim podlogama posljedica je različite makroteksture pojedine podloge, koja je značajno veća na Tyregrip podlozi. Naime, uz povećanje prianjanja između podloge i pneumatika vozila, veća makrotekstura materijala omogućuje i bolju odvodnju oborinskih voda s podloge te prilikom kočenja pneumatika vozila dolazi do boljeg kontakta s podlogom.

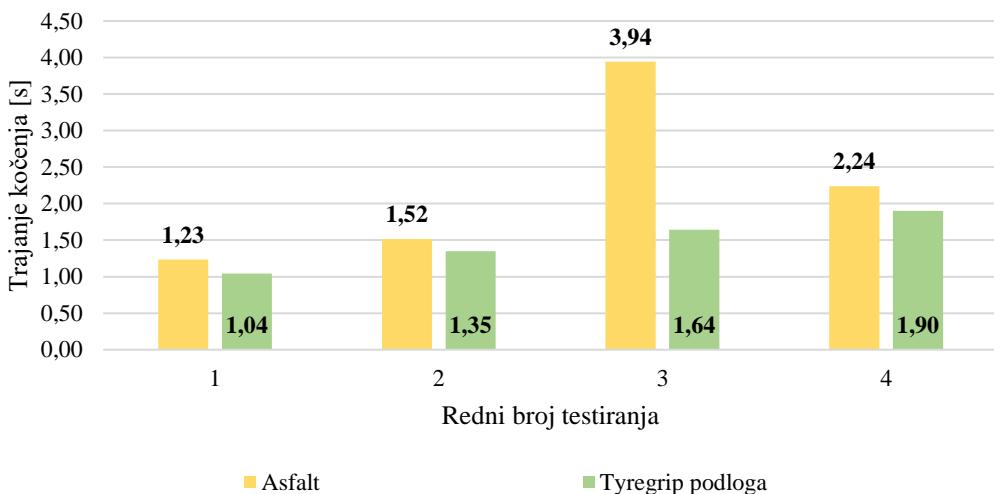
Grafikon 14. Usporedba prosječnog trajanja kočenja na suvremenom kolničkom asfaltnom zastoru i na specijaliziranoj protukliznoj Tyregrip podlozi tijekom kišnih vremenskih uvjeta

Utjecaj makroteksture podloge vidljiv je i pri usporedbi vremena trajanja kočenja na suvremenom kolničkom asfaltnom zastoru i na specijaliziranoj protukliznoj Tyregrip podlozi (Grafikon 14). Iz navedenog grafikona vidljive su značajne oscilacije u vremena kočenja u kišnim uvjetima na asfaltnom zastoru s obzirom na brzine kretanja vozila, dok pri istim brzinama, u istim vremenskim uvjetima, vrijeme kočenja je na Tyregrip podlozi značajno manje te je kontinuirano, sukladno porastu brzine, što se ujedno može istaknuti kao dodatna prednost njene primjene. Prosječno gledano, trajanje kočenja na Tyregrip podlozi gotovo je upola kraće u odnosu na trajanje kočenja pri istim uvjetima na asfaltnoj podlozi.

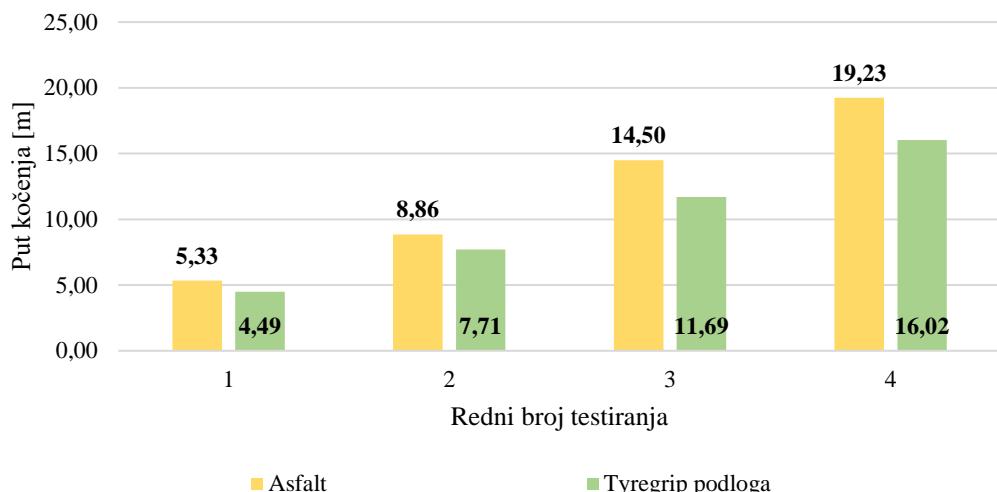
Grafikon 15. Usporedba prosječne duljine puta kočenja na suvremenom kolničkom asfaltnom zastoru i na specijaliziranoj protukliznoj Tyregrip podlozi tijekom kišnih vremenskih uvjeta

protukliznoj Tyregrip podlozi pri brzinama od 30 do 60 km/h. Iz grafikona je vidljivo kako je put kočenja na Tyregrip podlozi značajno kraći u odnosu na duljinu puta kočenja na kolničkom asfaltnom zastoru. U prosjeku je duljina puta kočenja na Tyregrip podlozi kraća za 20 %, u odnosu na duljinu puta kočenja na asfaltnoj podlozi. Na temelju prethodnih rezultata zaključeno je kako veća makrotekstura Tyregrip podloge doprinosi boljoj odvodnji oborinskih voda koja je ključna za veće prianjanje pneumatika predmetnog vozila uz podlogu. Na taj se način minimizira utjecaj oborina na put kočenja i navedenu podlogu čini boljom za primjenu u navedenim vremenskim uvjetima.

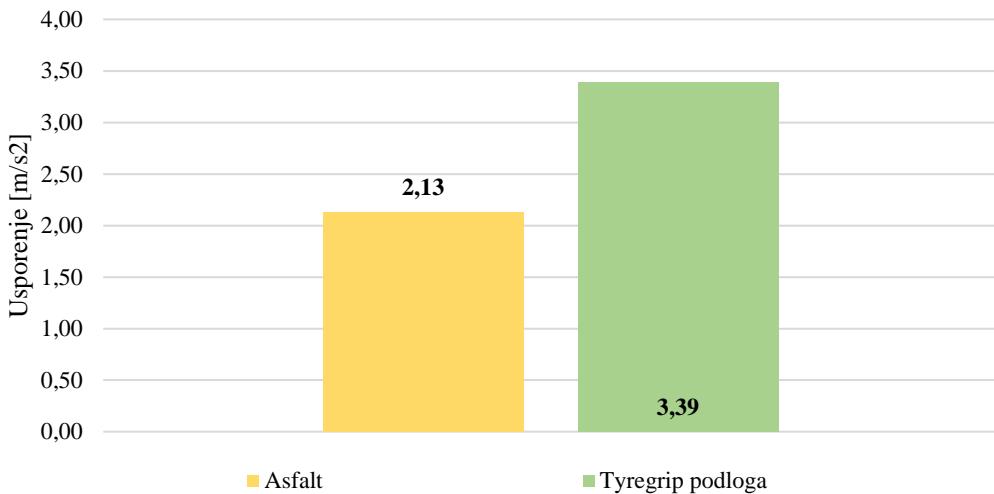
Grafikon 16. Usporedba prosječnog iznosa usporenja na suvremenom kolničkom asfaltnom zastoru i na specijaliziranoj protukliznoj Tyregrip podlozi tijekom snježnih vremenskih uvjeta

Grafikon 16 prikazuje usporedbu prosječnog usporenja na suvremenom kolničkom asfaltnom zastoru u odnosu na prosječno usporenje na specijaliziranoj Tyregrip podlozi tijekom snježnih vremenskih uvjeta. Zbog prethodno definiranih ograničenja, za usporedbu je uzeto testiranje pri brzini od 50 km/h, gdje snijeg nije bio razgrnut s podloga. Iako je snijeg predstavljao određenu barijeru između podloga i pneumatika, iz grafikona je vidljivo kako je prosječno usporenje bilo značajno većeg iznosa na Tyregrip podlozi. Dokaz je to djelotvornog utjecaja makroteksture Tyregrip podloge koja je, bez obzira na snježni sloj, ipak pokazala djelotvornom.

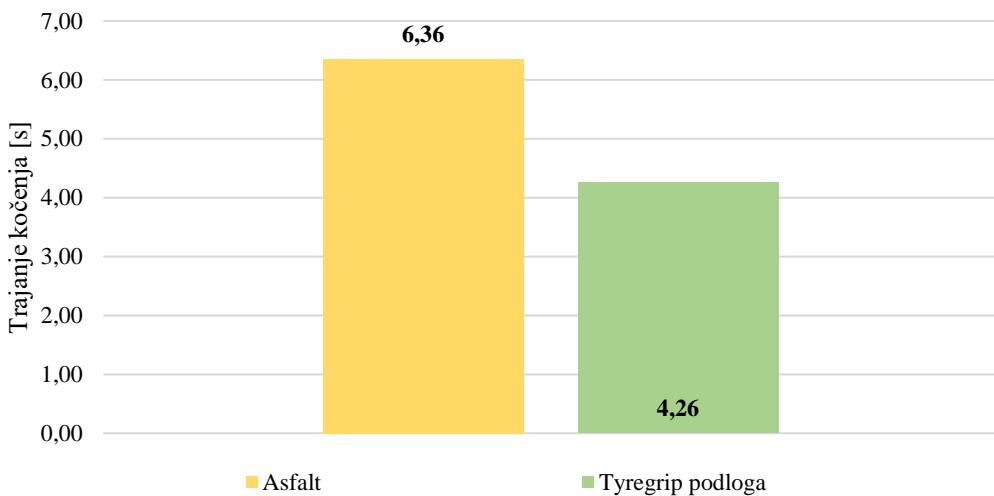
Grafikon 17. Usporedba prosječnog trajanja kočenja na suvremenom kolničkom asfaltnom zastoru i na specijaliziranoj protukliznoj Tyregrip podlozi tijekom snježnih vremenskih uvjeta

Sljedećim grafikonom prikazana je usporedba prosječnog trajanja kočenja na suvremenom kolničkom asfaltnom zastoru i na specijaliziranoj protukliznoj Tyregrip podlozi u snježnim uvjetima (Grafikon 17). Usporedbom je vidljiva značajna razlika u trajanju kočenja pri istoj brzini kretanja i istim vremenskim uvjetima. Naime, trajanje kočenja na Tyregrip podlozi kraće je za gotovo dvije sekunde, odnosno predmetno se vozilo, pri istim vremenskim uvjetima, prije zaustavilo. Kao i kod usporenja, makrotekstura specijaliziranje protuklizne podloge je, bez obzira na snježni sloj, pridonijela bržem zaustavljanju vozila u odnosu na asfaltnu podlogu.
