PRIMJENA PROTUKLIZNIH CESTOVNIH PODLOGA ZA
POVEĆANJE SIGURNOSTI CESTOVNOG PROMETA

DIPLOMSKI RAD

Zagreb, 2024.

**APPLICATION OF NON-SLIP ROAD SURFACES TO INCREASE ROAD
SAFETY**

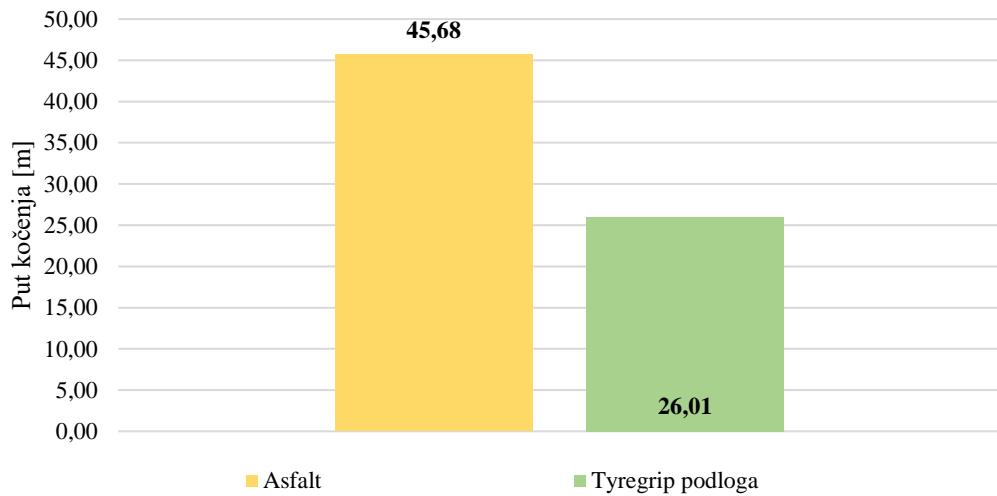
Grafikon 18. Usporedba prosječne duljine puta kočenja na suvremenom kolničkom asfaltnom zastoru i na specijaliziranoj protukliznoj Tyregrip podlozi tijekom snježnih vremenskih uvjeta

puta kočenja pri brzini od 50 km/h na asfaltnoj podlozi gotovo 20 metara dulja nego što je to na Tyregrip podlozi.
