Analiza otkaza sustava za pokretanje zrakoplovnog klipnog motora Rotax 912

Undergraduate thesis / Završni rad

**ANALIZA OTKAZA SUSTAVA ZA
POKRETANJE ZRAKOPLOVNOG KLIPNOG
MOTORA ROTAX 912**

**STARTING SYSTEM FAILURE OF AIRCRAFT'S
PISTON ENGINE ROTAX 912 - A CASE STUDY**

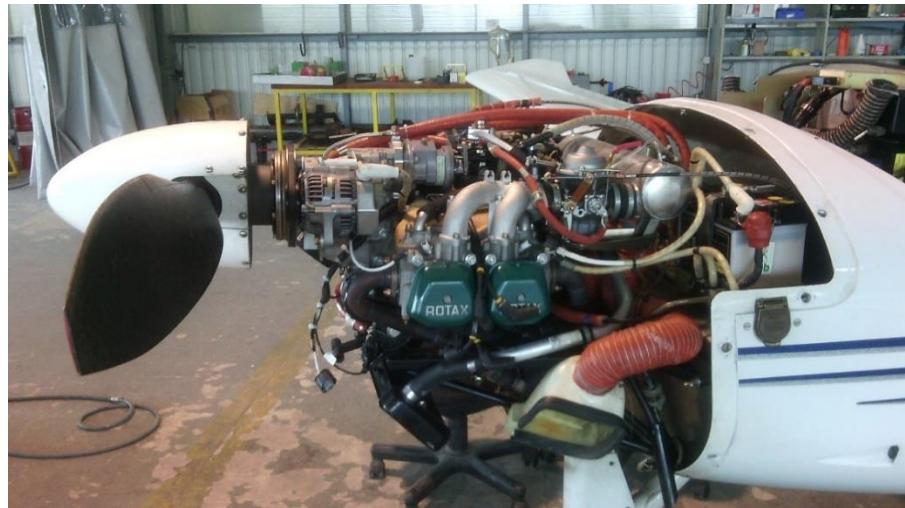
Slika 5. Motor i elisa zrakoplova DV20 9A-DIG

Propeler ili elisa zrakoplova (slika 5.) pretvara mehanički rad motora u vučnu ili potisnu silu, okomitu na ravlinu vrtnje, koja savladava otpor zrakoplova i omogućava njegovo kretanje po zemlji ili/i let. Propeler zrakoplova DV20 izveden je s dva kraka promjenjivog koraka. Brzinu vrtnje propelera kontrolira pilot pomoću ručice u kokpitu pomakom naprijed ili nazad čime se automatski pomoću hidrauličkog sustava mijenja kut lopatica kako bi se osigurala konstantna brzina vrtnje. Kut lopatica se kreće u vrijednostima od 15° do 35° , a promjer propelera je 1,7 metara [2].

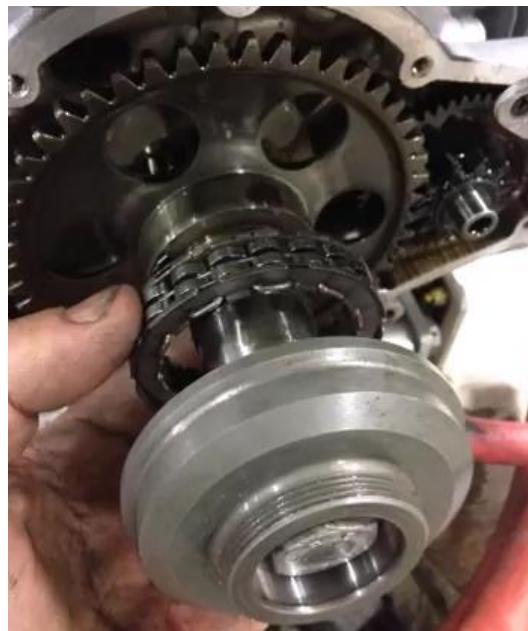
Slika 13. Sklop sustava za pokretanje na motoru Rotax 912 S

Zupčanik na vratilu armature je povezan sa srednjim zupčanikom (engl. *intermediate gear*). Tijekom zapuštanja motora u rad, jednosmjerna spojka ostvaruje vezu koljenastog vratila preko slobodnog zupčanika (engl. *free wheel gear*) sa srednjim zupčanikom (engl. *intermediate gear*). Kad se koljenasto vratilo zavrti brže od elektropokretača, jednosmjerna spojka isključuje pogonsko vratilo od pogonjenog, tj. elektropokretač od motora (slika 13.) [3].

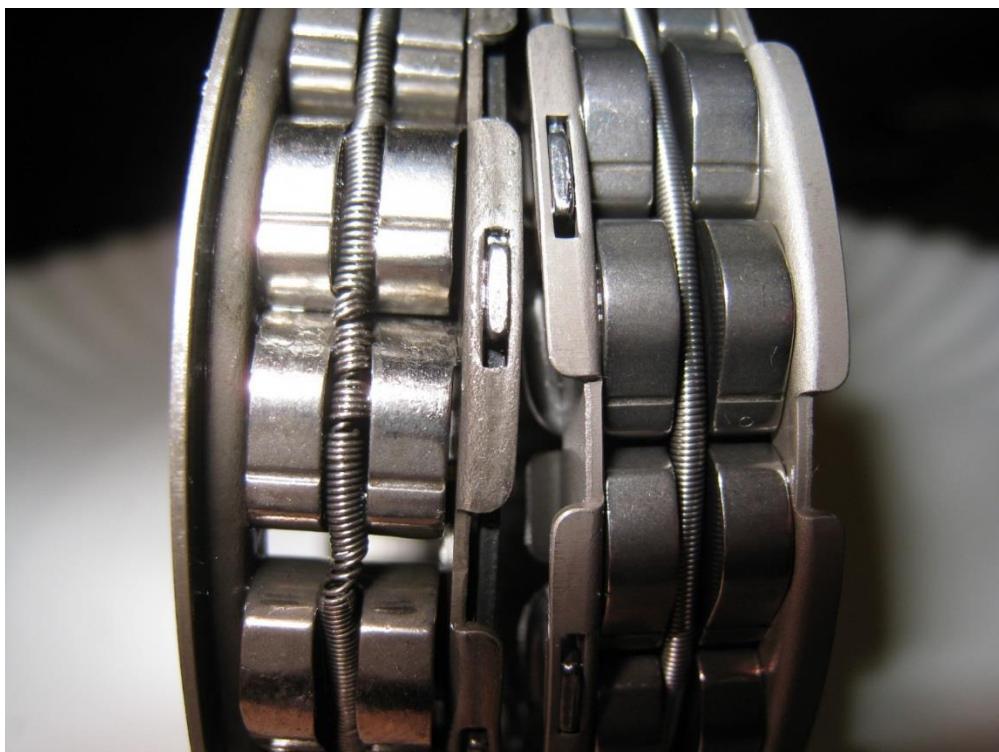
Slika 15. Oštećena jednosmjerna spojka

Međutim, u taktu sabijanja, zbog određenih nepravilnosti, može doći do preranog paljenja iskre na svjećici, tj. prije nego klip dođe do GMT. To će izazvati vrtnju koljenastog vratila u suprotnom smjeru, i oštećenje jednosmjerne spojke [12].

Na konzultacijama s letačkim i tehničkim osobljem HZNS-a, te proučavanjem iskustava drugih operatera došlo se do saznanja da je problem s oštećenjem jednosmjerne spojke kod startanja čest problem. Najčešći razlozi nastajanja obrnute rotacije koljenastog vratila (engl. *kickback*) prilikom startanja, te oštećenja jednosmjerne spojke su sljedeći [14]:

- slab akumulator
- dugi kablovi
- pad napona
- nesinkronizirani karburatori

Od gore navedenih razloga ipak je glavni i najčešći onaj sa slabim akumulatorom. Zbog toga prilikom pokretanja motora, elektropokretač nema dovoljno snage da zavrти koljenasto vratilo. U tom slučaju dolazi do paljenja iskre na svjećici prije nego klip dođe do gornje mrtve točke, a to rezultira vrtnjom koljenastog vratila u suprotnom smjeru, odnosno nastajanjem *kickback-a*. To će dovesti do oštećenja jednosmjerne spojke što se može vidjeti na slici 15. Također, bilo kakav pad napona može dovesti do iste posljedice, kao i predugi kablovi od akumulatora do elektropokretača gdje raste otpor, a struja opada.

Kako bi se skinuo sklop jednosmjerne spojke koji se vidi na slici 15., prvo je potrebno zaključati koljenasto vratilo. Drugi korak je skidanje vratila srednjeg zupčanika (engl. *intermediate gear*) i uklanjanje srednjeg zupčanika startera zajedno s podloškama (engl. *thrust washers*). Zatim se pomoću pištolja s vrućim zrakom šesterokutna matica zagrijava do otprilike 100-120 °C te odvraća od koljenastog vratila pomoću utičnog odvijača. Sljedeći korak je skidanje sklopa jednosmjerne spojke prije kojeg je potrebno zaštititi koljenasto vratilo. Slobodni zupčanik (engl. *free wheel gear*) može se skinuti tek nakon rastavljanja kućišta motora, što za zamjenu jednosmjerne spojke nije potrebno [3].
