# Analiza otkaza sustava za pokretanje zrakoplovnog klipnog motora Rotax 912

**Undergraduate thesis / Završni rad**

# **ANALIZA OTKAZA SUSTAVA ZA POKRETANJE ZRAKOPLOVNOG KLIPNOG MOTORA ROTAX 912 STARTING SYSTEM FAILURE OF AIRCRAFT'S PISTON ENGINE ROTAX 912 - A CASE STUDY**

**KLJUČNE RIJEČI:** otkaz; sustav za pokretanje; eksploatacija i održavanje; zrakoplov, DV20 9A-DIG; motor, Rotax 912 S3; jednosmjerna spojka

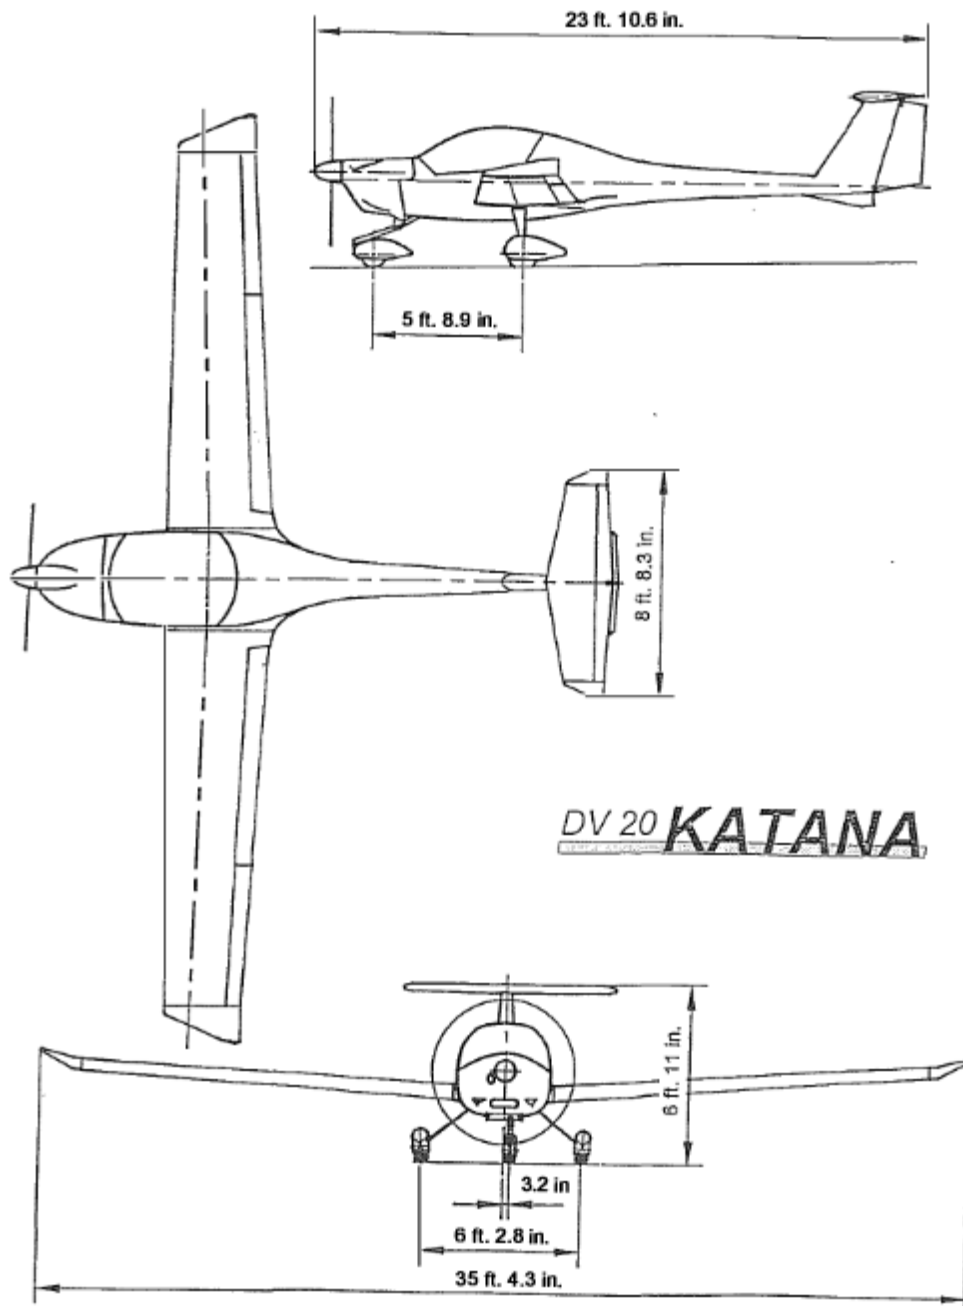
Slika 1. Dimenzije zrakoplova DV20

Osnovne dimenzije zrakoplova (vidi sliku 1.) su [2]:

- raspon krila: 10,84 m (35 ft 3,4 in)
- dužina: 7,28 m (23 ft 10,6 in)
- širina: 1,76 m (5 ft 9,3 in)
- površina krila: 11,6 m<sup>2</sup> (124,8 sqft)
- razmak između glavnih kotača: 1,9 m (6 ft 2,8 in)
- razmak između glavnih i nosnog kotača: 1,75 m (5 ft 8,9 in)
- visina: 2,11 m (6 ft 11 in)

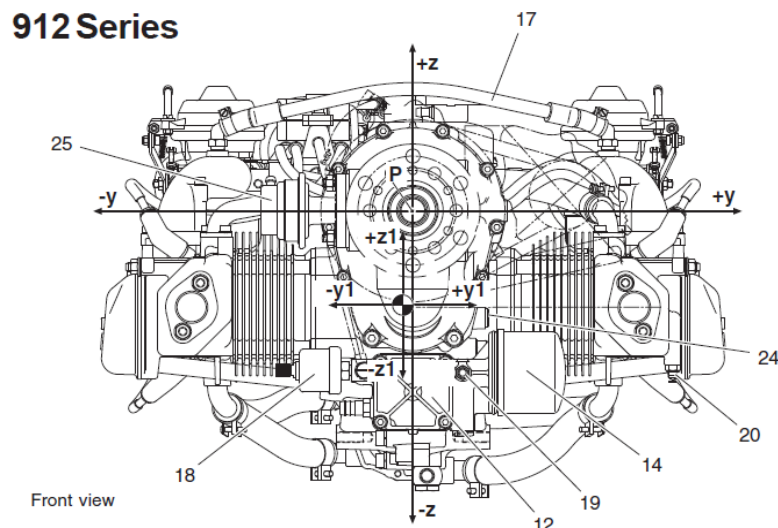
Slika 2. Nacrt motora Rotax 912 S

Pogonski sustav zrakoplova DV20 čine motor Rotax 912 S3 (slika 2., 3. i 4.), elisa i reduktor. Kao i ostali motori iz serije 912, i ovaj je motor četverotaktni i četverocilindrični, sa cilindrima smještenim u horizontalnoj (bokser) konfiguraciji. Jedna od specifičnosti ove serije je nisko ugrađena bregasta osovinica i hidraulička kompenzacija zazora ventila. Motor je zapremine 1,352 litre, a stupanj kompresije je 11:1. Promjer klipa iznosi 84 mm, a hod klipa 61 mm. Motor 912 S3 ima reduktor kojim se smanjuje brzina vrtnje propelera u odnosu na koljenasto vratilo za gotovo 50 %. Dijelovi motora navedeni su u tablici 1 [3].

(1) Broj motora (engl. <i>engin number</i> )	(14) Filter za ulje (engl. <i>oil filter</i> )
(2) Prirubnica propelera (engl. <i>propeller flange</i> )	(15) Električni starter (engl. <i>electric starter</i> )

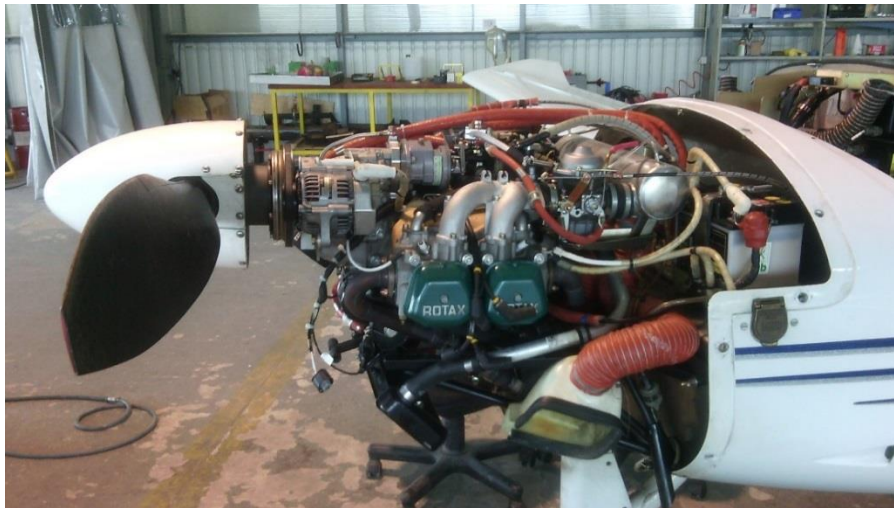
Slika 5. Motor i elisa zrakoplova DV20 9A-DIG

Propeler ili elisa zrakoplova (slika 5.) pretvara mehanički rad motora u vučnu ili potisnu silu, okomitu na ravninu vrtnje, koja savladava otpor zrakoplova i omogućava njegovo kretanje po zemlji ili/i let. Propeler zrakoplova DV20 izveden je s dva kraka promjenjivog koraka. Brzinu vrtnje propelera kontrolira pilot pomoću ručice u kokpitu pomakom naprijed ili nazad čime se automatski pomoću hidrauličkog sustava mijenja kut lopatica kako bi se osigurala konstantna brzina vrtnje. Kut lopatica se kreće u vrijednostima od 15° do 35°, a promjer propelera je 1,7 metara [2].

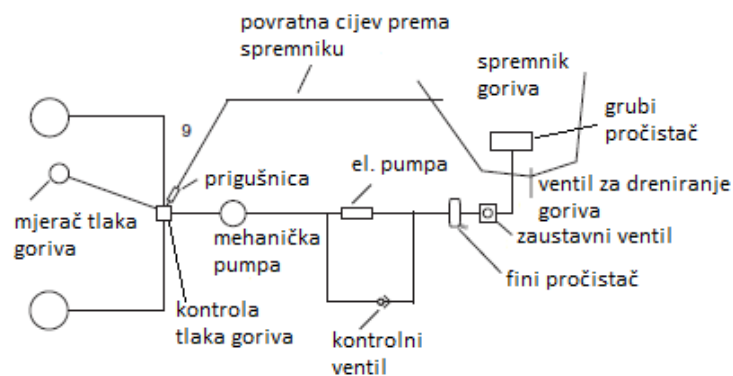
Slika 6. Sustav za napajanje gorivom zrakoplova DV20

Zrakoplov DV20 koristi dvije vrste goriva, MOGAS (*Motor Gasoline*) i AVGAS (*Aviation Gasoline*). Na slici 6. prikazan je sustav za napajanje gorivom. Gorivo se nalazi u aluminijskom spremniku kapaciteta 79 litara od čega je uporabljivo 77 litara.

Gorivo iz spremnika prolazi kroz grubi pročištač koji se nalazi na dnu spremnika, zatim kroz zaustavni ventil (engl. *shut-off valve/fire cock*), nastavljajući kroz fini pročištač prema mehaničkoj pumpi, te prema rasplinjačima [4].

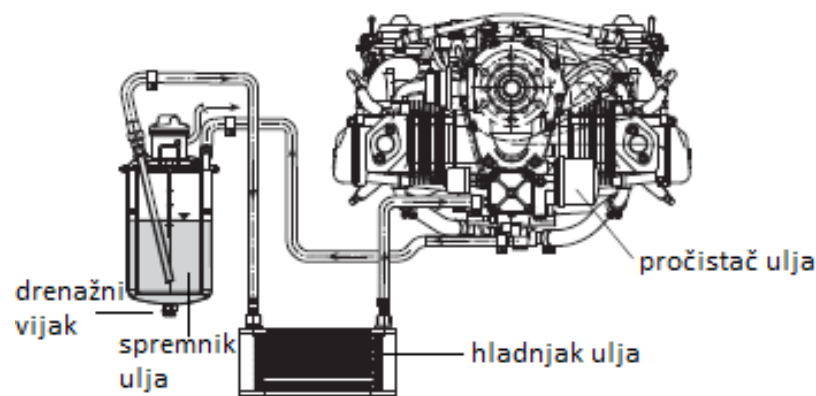
Slika 7. Sustav za podmazivanje na motoru Rotax 912 S

Zrakoplovni motor 912 S3 ima suhi karter te je potreban zasebni spremnik za ulje. Kapacitet rezervoara je maksimalno 3 litre, a minimalna količina ulja u spremniku je 2 litre. Kao što se vidi na slici 7., glavna pumpa za ulje usisava ulje iz spremnika preko hladnjaka ulja i tjera ga kroz pročištač ulja do pojedinih dijelova za podmazivanje. Višak ulja se sakuplja na dnu kućišta motora i vraća u spremnik [4].

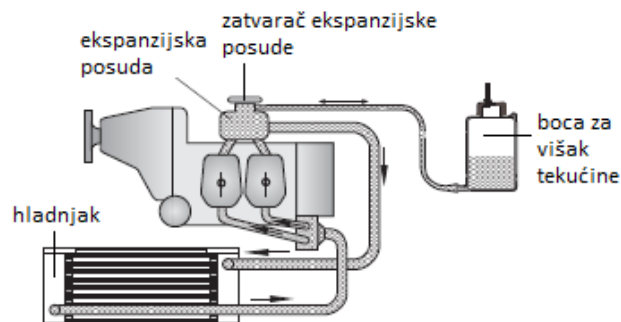
Slika 8. Sustav za hlađenje na motoru Rotax 912 S

Kako je prikazano na slici 8., sustav za hlađenje motora dizajniran je na način da se cilindri hlade zrakom, a glave cilindara tekućinom.

Protok tekućine za hlađenje osiguran je vodenom pumpom, pogonjenom od strane bregaste osovine. Tekućina putuje od hladnjaka prema pojedinim glavama cilindara, a kreće se od vrha glave cilindra sve do ekspanzijske posude. Ekspanzijska posuda je zatvorena sa zatvaračem (engl. *pressure cap*) na kojem se nalaze tlačni i povratni ventil. Kako se tekućina za hlađenje zagrije i ekspanzira, tlačni ventil se otvori i tekućina za hlađenje ide preko tanke cijevi na atmosferskom tlaku u posebnu bocu za višak tekućine. Kad se tekućina ohladi, pomoću povratnog ventila vraća se nazad u krug hlađenja [4].

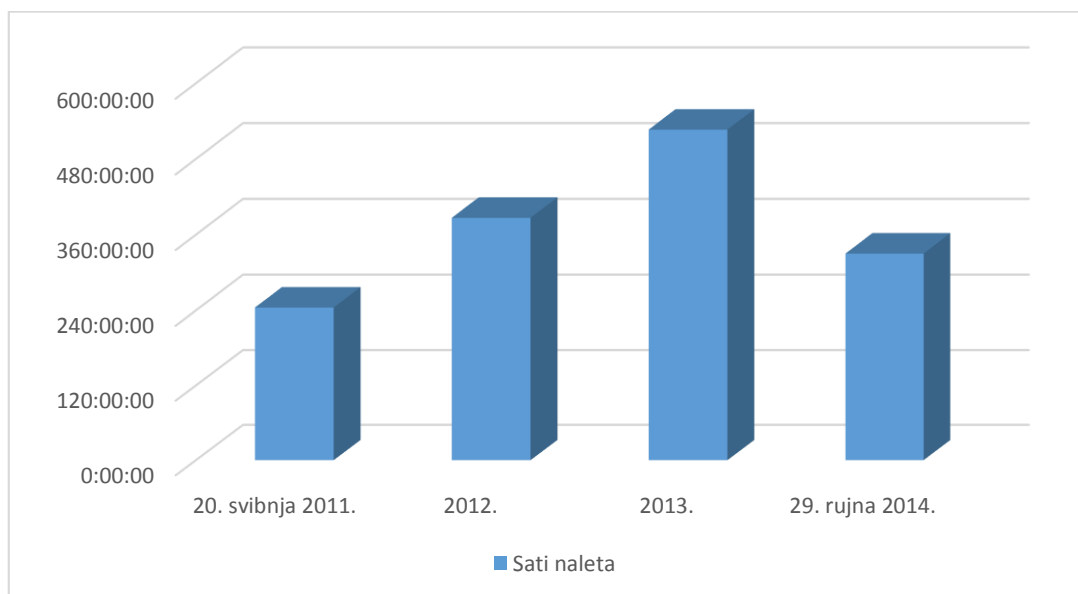
Grafikon 1. Broj sati naleta zrakoplova DV20 9A-DIG po godinama

Zrakoplov DV20 9A-DIG u floti HZNS-a leti od 20. svibnja 2011. godine. S obzirom da se u ovom radu analizira otkaz sustava za pokretanje koji se dogodio u rujnu 2014. godine, ovdje se navode podaci iz eksploatacije samo do tog razdoblja. Zrakoplov je do tada naletio 1514 sati i 4466 ciklusa što je prikazano u grafikonima 1. i 2.

Iz grafikona 1. i 2. vidi se nalet zrakoplova 9A-DIG po godinama. Svi podaci su uzeti iz tehničke knjige zrakoplova TLB (*Technical Log Book*) i godišnje liste naleta.

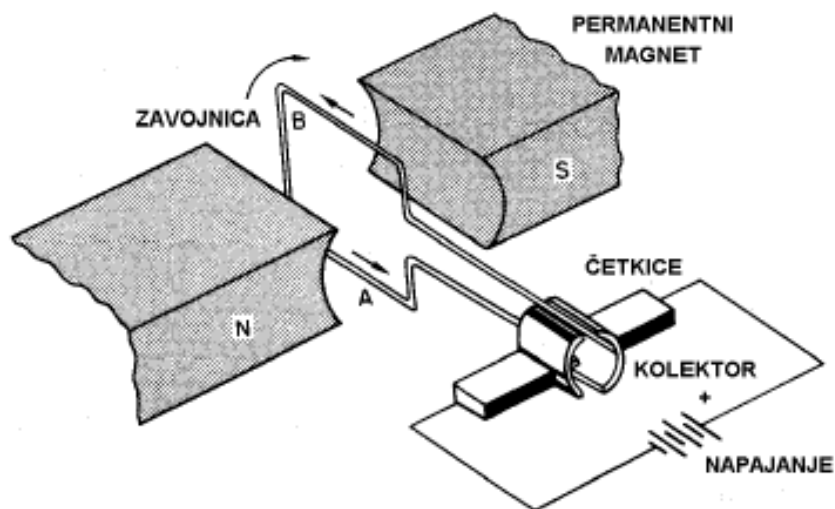
Slika 9. Princip rada elektropokretača

Elektropokretač je DC motor sa serijskom pobudom, s permanentnim magnetom i karbonskim četkicama (slika 9.). Sastoji se od nepokretnog statora sa statorskom zavojnicom, te pokretnog rotora (armature) s rotorskom zavojnicom i kolektorom. Rotorska zavojnica napaja se preko četkica i kolektora. Uz smjer struje u "AB" zavojnici, nastalo magnetsko polje u interakciji s permanentnim magnetskim poljem stvara zakretni moment koji ima smjer kretanja kazaljke na satu. Kada zavojnica dostigne položaj u kojem kolektor promjeni polaritet napajanja, struja kreće u suprotnom smjeru, no u tom trenutku magnetsko polje zavojnice i permanentno magnetsko polje međusobno djeluju tako da se zavojnica nastavlja vrtjeti u istom smjeru [6].

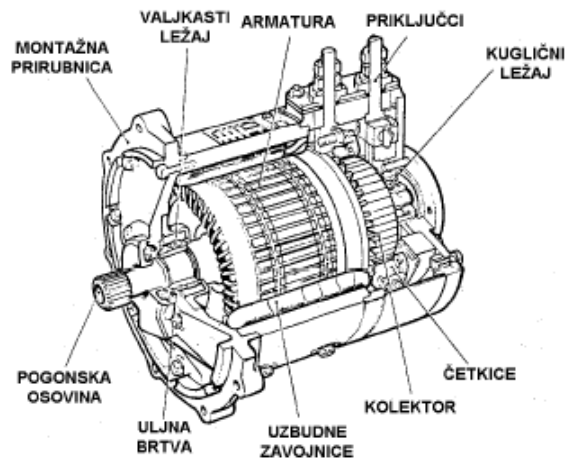
Slika 10. Primjer izvedbe elektropokretača

Na slici 10. prikazan je primjer izvedbe elektropokretača [6].

Jednosmjerna spojka (slika 11.) je element koji isključuje vratilo elektropokretača (na slici 10. označeno kao pogonska osovina) od koljenastog vratila, kad koljenasto vratilo rotira brže od vratila elektropokretača. Unutarnji i vanjski prsteni rotiraju, jedan u odnosu na drugog, samo u jednom smjeru, dok u drugom, zbog konstrukcije i elemenata između njih ne mogu rotirati, stoga u tom smjeru prenose moment. Na slici 12. prikazana je jednosmjerna spojka s motora Rotax 912 S3 [7].

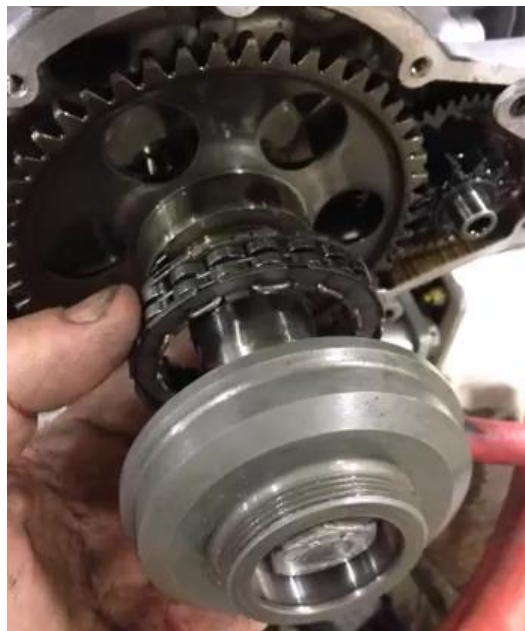
Slika 13. Sklop sustava za pokretanje na motoru Rotax 912 S

Zupčanik na vratilu armature je povezan sa srednjim zupčanicom (engl. *intermediate gear*). Tijekom zapuštanja motora u rad, jednosmjerna spojka ostvaruje vezu koljenastog vratila preko slobodnog zupčanika (engl. *free wheel gear*) sa srednjim zupčanicom (engl. *intermediate gear*). Kad se koljenasto vratilo zavrti brže od elektropokretača, jednosmjerna spojka isključuje pogonsko vratilo od pogonjenog, tj. elektropokretač od motora (slika 13.) [3].

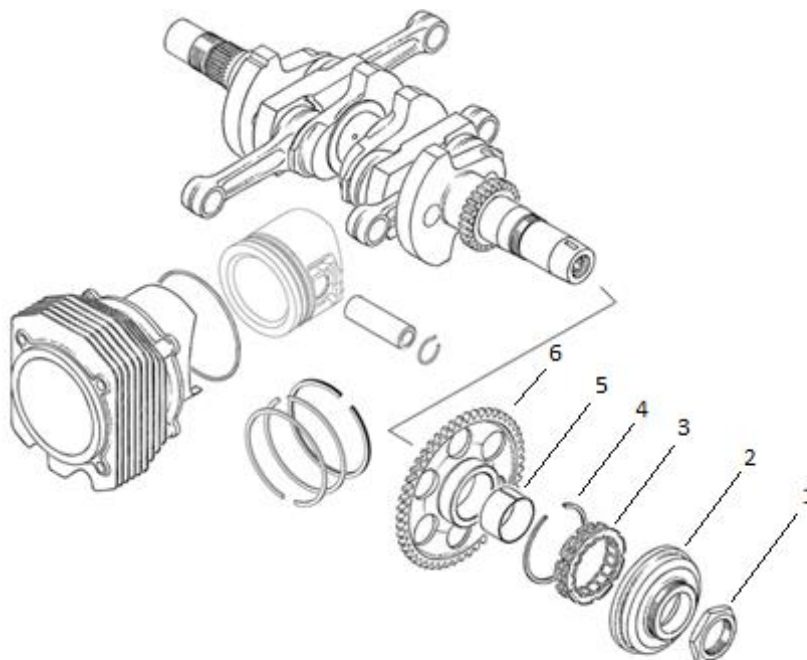
Slika 14. Dijelovi sklopa jednosmjerne spojke na motoru Rotax 912 S

Sklop jednosmjerne spojke i njegov smještaj na motoru prikazan je na slici 14., a dijelovi su navedeni u tablici 6.

(1) šesterokutna matica (engl. <i>hexagonal nut</i> )	(4) sigurnosni prsten (engl. <i>circlip</i> )
(2) kućište jednosmjerne spojke (engl. <i>sprag clutch housing</i> )	(5) umetak (engl. <i>bearing bushing</i> )
(3) jednosmjerna spojka (engl. <i>sprag clutch</i> )	(6) free wheel gear (engl. <i>slobodni zupčanik</i> )

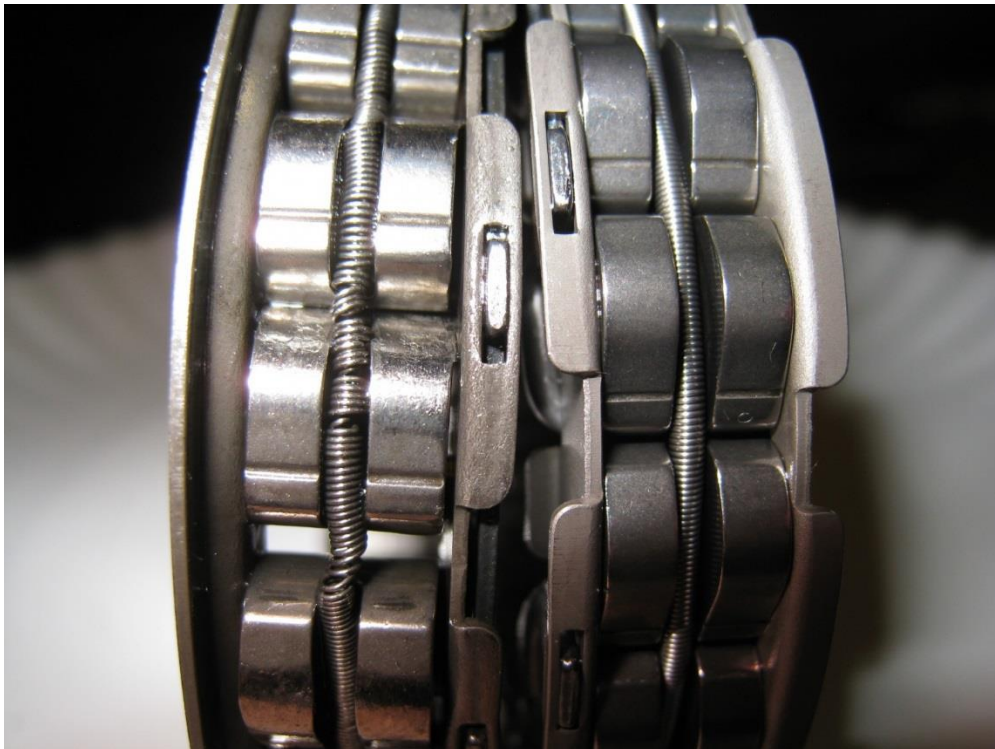
Slika 15. Oštećena jednosmjerna spojka

Međutim, u taktu sabijanja, zbog određenih nepravilnosti, može doći do preranog paljenja iskre na svjećici, tj. prije nego klip dođe do GMT. To će izazvati vrtnju koljenastog vratila u suprotnom smjeru, i oštećenje jednosmjerne spojke [12].

Na konzultacijama s letačkim i tehničkim osobljem HZNS-a, te proučavanjem iskustava drugih operatera došlo se do saznanja da je problem s oštećenjem jednosmjerne spojke kod startanja čest problem. Najčešći razlozi nastajanja obrnute rotacije koljenastog vratila (engl. *kickback*) prilikom startanja, te oštećenja jednosmjerne spojke su sljedeći [14]:

- slab akumulator
- dugi kablovi
- pad napona
- nesinkronizirani karburatori

Od gore navedenih razloga ipak je glavni i najčešći onaj sa slabim akumulatorom. Zbog toga prilikom pokretanja motora, elektropokretač nema dovoljno snage da zavrti koljenasto vratilo. U tom slučaju dolazi do paljenja iskre na svjećici prije nego klip dođe do gornje mrtve točke, a to rezultira vrtnjom koljenastog vratila u suprotnom smjeru, odnosno nastajanjem *kickback-a*. To će dovesti do oštećenja jednosmjernje spojke što se može vidjeti na slici 15. Također, bilo kakav pad napona može dovesti do iste posljedice, kao i predugi kablovi od akumulatora do elektropokretača gdje raste otpor, a struja opada.

Zamjena oštećene jednosmjerne spojke izvodi se po postupcima opisanima u priručniku održavanja motora (*Heavy Maintenance Manual*). Prvo se cijeli sklop jednosmjerne spojke demontira s motora, zatim se rastavlja, a oštećeni dijelovi se zamjenjuju. Sklop jednosmjerne spojke se ponovno sastavlja te montira na motor. Postupci su detaljnije opisani u sljedećim potpoglavljima.

Kako bi se skinuo sklop jednosmjerne spojke koji se vidi na slici 15., prvo je potrebno zaključati koljenasto vratilo. Drugi korak je skidanje vratila srednjeg zupčanika (engl. *intermediate gear*) i uklanjanje srednjeg zupčanika startera zajedno s podloškama (engl. *thrust washers*). Zatim se pomoću pištolja s vrućim zrakom šesterokutna matica zagrijava do otprilike 100-120 °C te odvrća od koljenastog vratila pomoću utičnog odvijača. Sljedeći korak je skidanje sklopa jednosmjerne spojke prije kojeg je potrebno zaštititi koljenasto vratilo. Slobodni zupčanik (engl. *free wheel gear*) može se skinuti tek nakon rastavljanja kućišta motora, što za zamjenu jednosmjerne spojke nije potrebno [3].

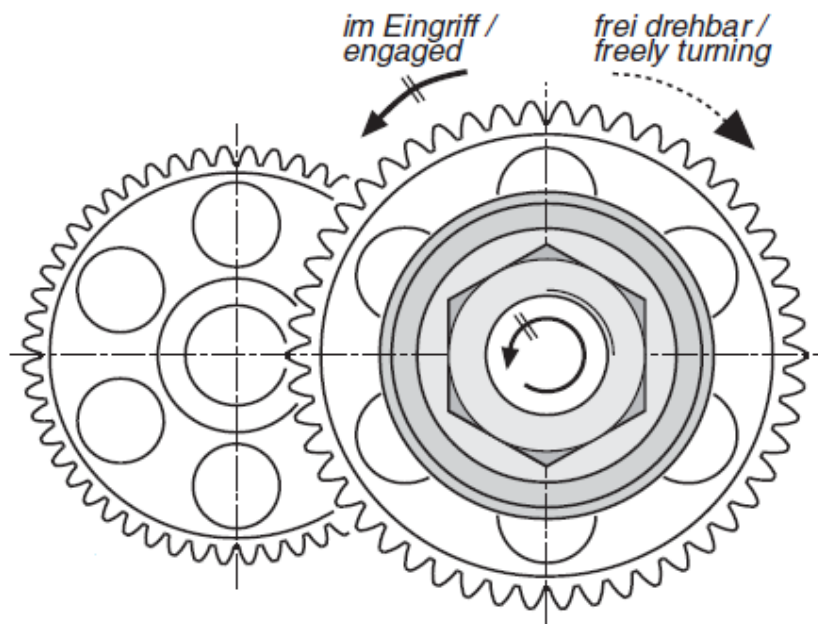
Slika 18. Provjera vrtnje slobodnog zupčanika

Nakon skidanja oštećenih dijelova potrebno je sklop jednosmjerne spojke ponovno sastaviti. To se radi na način da se prvo jednosmjerna spojka postavlja u kućište tako da je sigurnosni prsten vidljiv. Kako bi postaviti sigurnosni prsten, potrebno je koristiti posebna kliješta i osigurati da se prsten ne pomiče i da se dobro zabravi za jednosmjernu spojku. Sigurnosni prsten postavlja se s kosim rubom prema jednosmjernoj spojci. Zatim se koljenasto vratilo zaključava. Konus kućišta jednosmjerne spojke tanko se namaže s *Loctite 221* i postavi na koljenasto vratilo te pričvrsti sa šesterokutnom maticom. Kad se to učini, zavrti se slobodni zupčanik tako da se stezna tijela jednosmjerne spojke mogu poravnati. Na kraju slijedi provjera koja je i prikazana na slici 18. Kad se slobodni zupčanik zavrti u lijevo, gledajući prema prednjem dijelu motora, isti mora zaključati i zavrtiti koljenasto vratilo. Međutim, u obrnutom smjeru, odnosno u desno, slobodni zupčanik mora rotirati slobodno [3].

Također je vrlo važno da se ustanovi što je uzrok ovog oštećenja, te da se isti sanira kako ne bi došlo do ponovnog oštećenja spojke. Nakon završenih radova izdaje se potvrda o vraćanju zrakoplova u uporabu CRS (*Certificate of Release to Service*) (prilog 4.) i zrakoplov je spreman za korištenje.
