# Analiza otkaza sustava za pokretanje zrakoplovnog klipnog motora Rotax 912

**Undergraduate thesis / Završni rad**

# **ANALIZA OTKAZA SUSTAVA ZA POKRETANJE ZRAKOPLOVNOG KLIPNOG MOTORA ROTAX 912 STARTING SYSTEM FAILURE OF AIRCRAFT'S PISTON ENGINE ROTAX 912 - A CASE STUDY**

**KLJUČNE RIJEČI:** otkaz; sustav za pokretanje; eksploatacija i održavanje; zrakoplov, DV20 9A-DIG; motor, Rotax 912 S3; jednosmjerna spojka

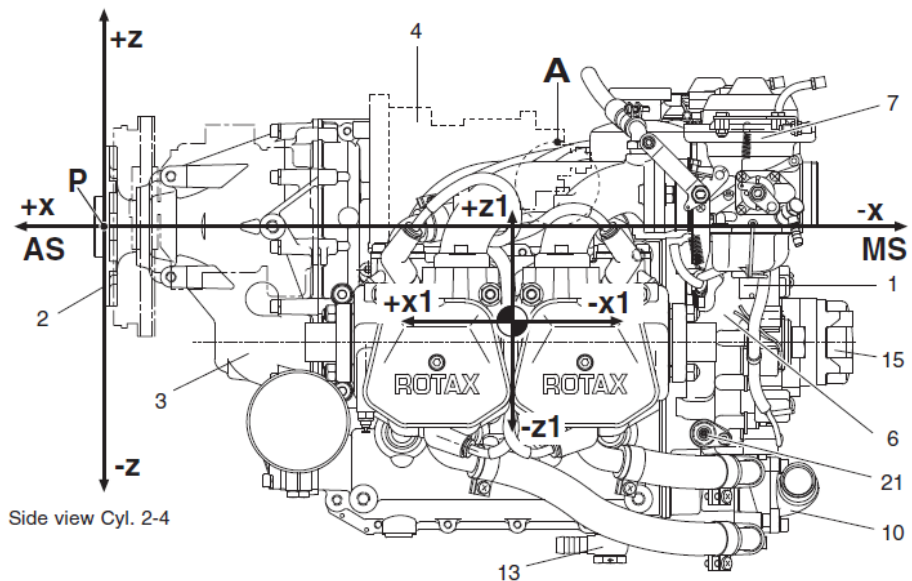
Slika 4. Bokocrt motora Rotax 912 S

(1) Broj motora (engl. <i>engin number</i> )	(14) Filter za ulje (engl. <i>oil filter</i> )
(2) Prirubnica propelera (engl. <i>propeller flange</i> )	(15) Električni starter (engl. <i>electric starter</i> )

(3) Radilica propelera (engl. <i>propeller gearbox</i> )	(16) Elektronički modul (engl. <i>electronic modul</i> )
(4) Vakuumska pumpa (engl. <i>vacuum pump</i> )	(17) Cijev za kompenzaciju (engl. <i>compensation tube</i> )

(5) Usisna grana (engl. <i>intake manifold</i> )	(18) Senzor tlaka ulja (engl. <i>oil pressure sensor</i> )
(6) Kućište za paljenje (engl. <i>ignition casing</i> )	(19) Senzor temperature ulja (engl. <i>oil temperature sensor</i> )

(7) Rasplinjač (engl. <i>CD carburettor</i> )	(20) 2x senzor za temperaturu glava cilindara (engl. <i>sensor for cylinder head temperature</i> )
(8) Dodatni spremnik za zrak u usisu (engl. <i>airbox</i> )	(21) Spoj za mehanički mjerac broja okretaja (engl. <i>connection for mechanical rev counter</i> )

(9) Suspenzijski okvir motora (engl. <i>engine suspension frame</i> )	(22) Spremnik za ulje (engl. <i>oil tank</i> )
(10) Pumpa tekućine za hlađenje (engl. <i>coolant pump</i> )	(23) Vanjski (dodatni) alternator (engl. <i>external alternator</i> )

(11) Ekspanzijska posuda (engl. <i>expansion tank</i> )	(24) Magnetska "utičnica" (engl. <i>magnetic plug</i> )
(12) Pumpa za ulje (egnl. <i>oil pump</i> )	(25) Pumpa za gorivo (engl. <i>fuel pump</i> )

(13) Spoj za povratnu cijev za ulje (engl. <i>connection for oil return line</i> )

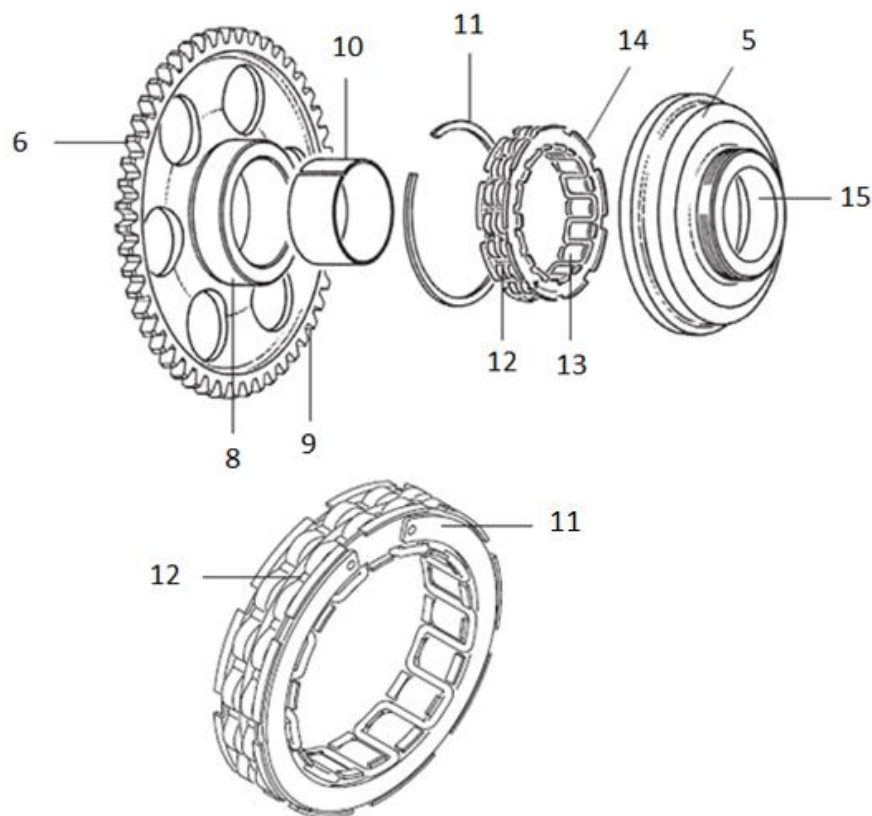
Slika 17. Rastavljanje jednosmjerne spojke

Nakon skidanja sklopa jednosmjerne spojke potrebno ga je i rastaviti kako je prikazano na slici 17. To se radi na sljedeći način. Prvo je potrebno sigurnosni prsten pritisnuti posebnim kliještima te izvaditi jednosmjernu spojku iz kućišta. Svaki dio je potrebno očistiti. Spiralna opruga ne smije biti labava i deformirana, a stezna tijela (engl. *sprags*) jednosmjerne spojke moraju se slobodno pomicati te površina ne smije biti oštećena. Ukoliko je potrebno, jednosmjerna spojka se zamjenjuje novom. Također je potrebno provjeriti nasjedajuću površinu jednosmjerne spojke u kućište, te i njega zamijeniti ukoliko je oštećeno. Potrebno je još provjeriti konusnu površinu, zubce slobodnog zupčanika, nasjedajuću površinu jednosmjerne spojke na slobodni zupčanik, te umetak (engl. *bearing bushing*) [3].
