Mjere povećanja sigurnosti na željezničko-cestovnim prijelazima na području grada Zagreba

Master's thesis / Diplomski rad

2018

Degree Grantor / Ustanova koja je dodijelila akademski / stručni stupanj: **University of Zagreb, Faculty of Transport and Traffic Sciences / Sveučilište u Zagrebu, Fakultet prometnih znanosti**

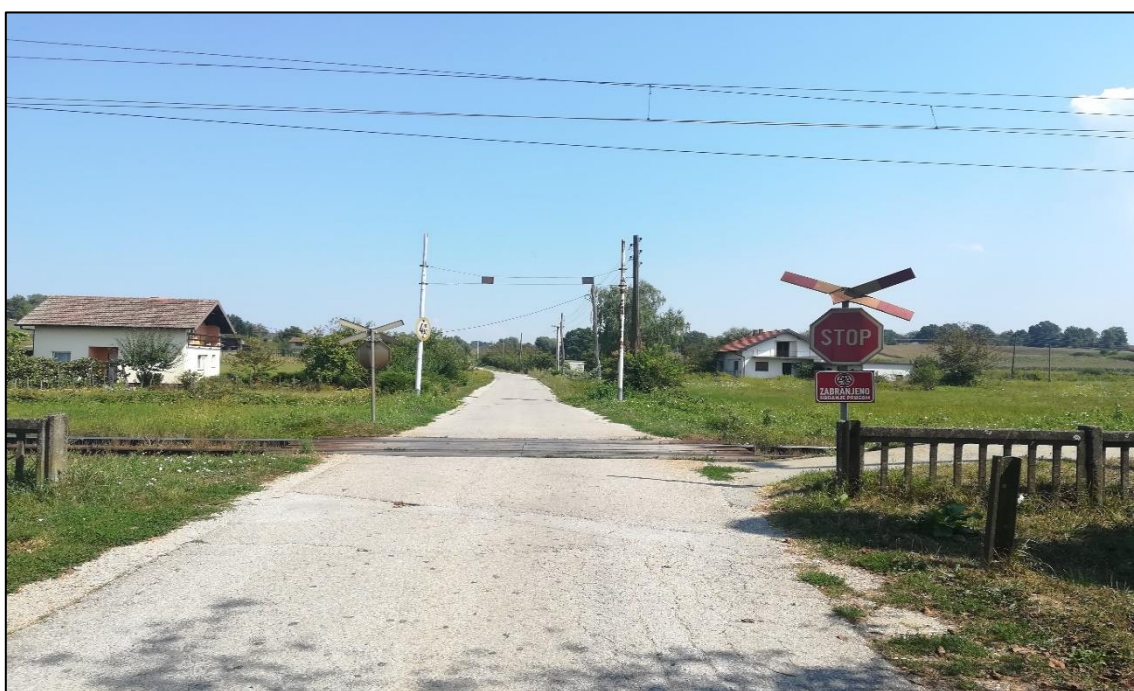
Slika 1. Pasivno osiguran željezničko-cestovni prijelaz, Širinec

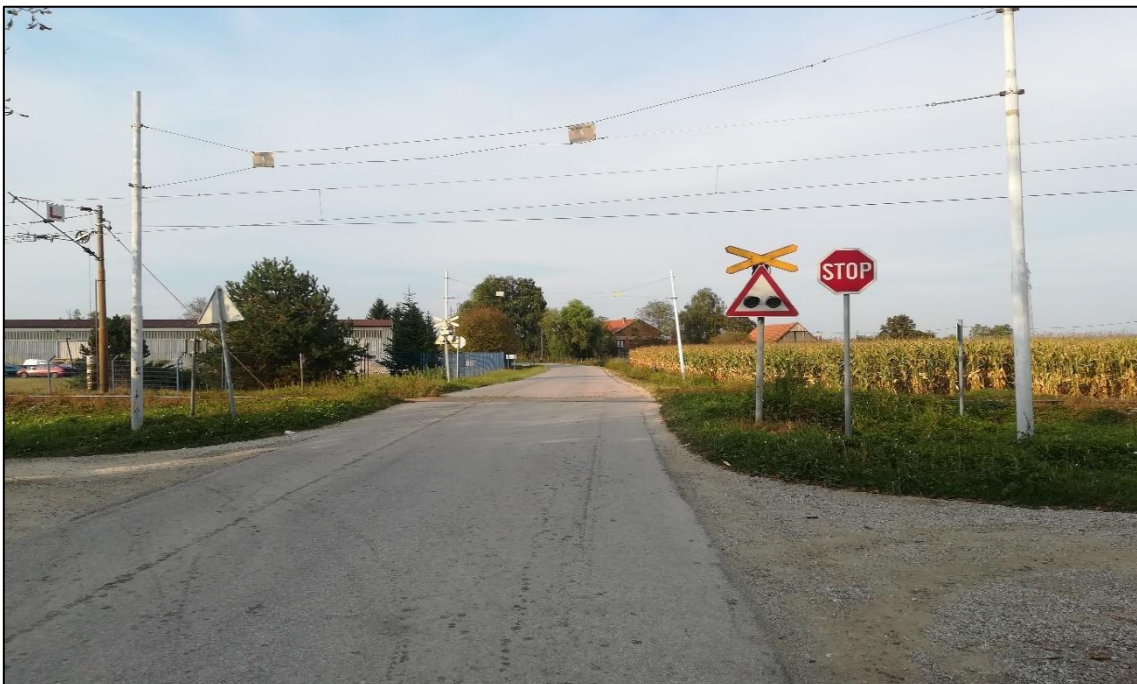
Slika 3. Željezničko-cestovni prijelaz osiguran sa svjetlosno-zvučnom signalizacijom i "Andrijinim križem", Okešinac

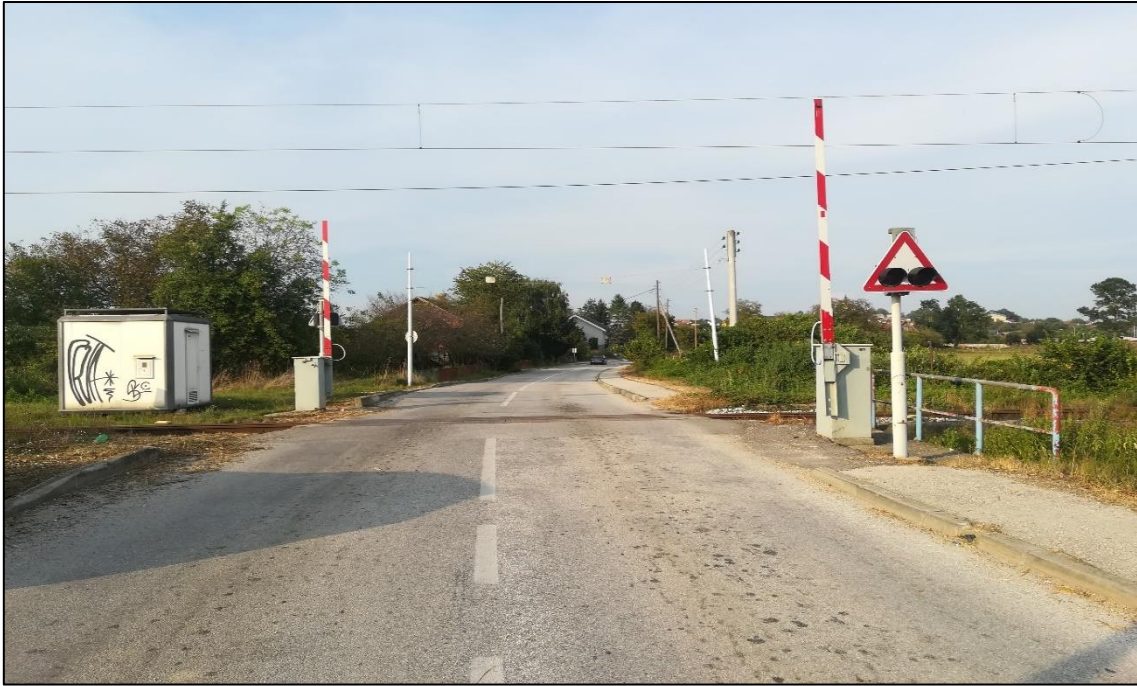
Slika 4. Željezničko-cestovni prijelaz osiguran sa svjetlosno-zvučnom signalizacijom i polubranicima , Križ

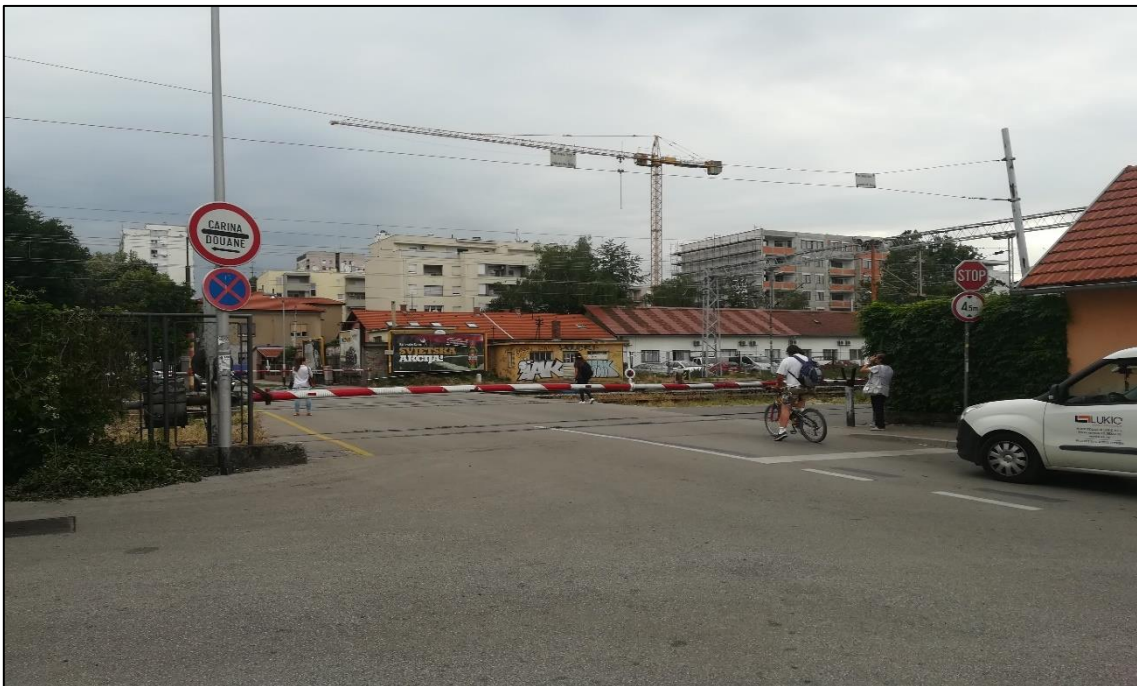
Slika 5. Željezničko-cestovni prijelaz osiguran punim branicima, Vodovodna ulica, Zagreb

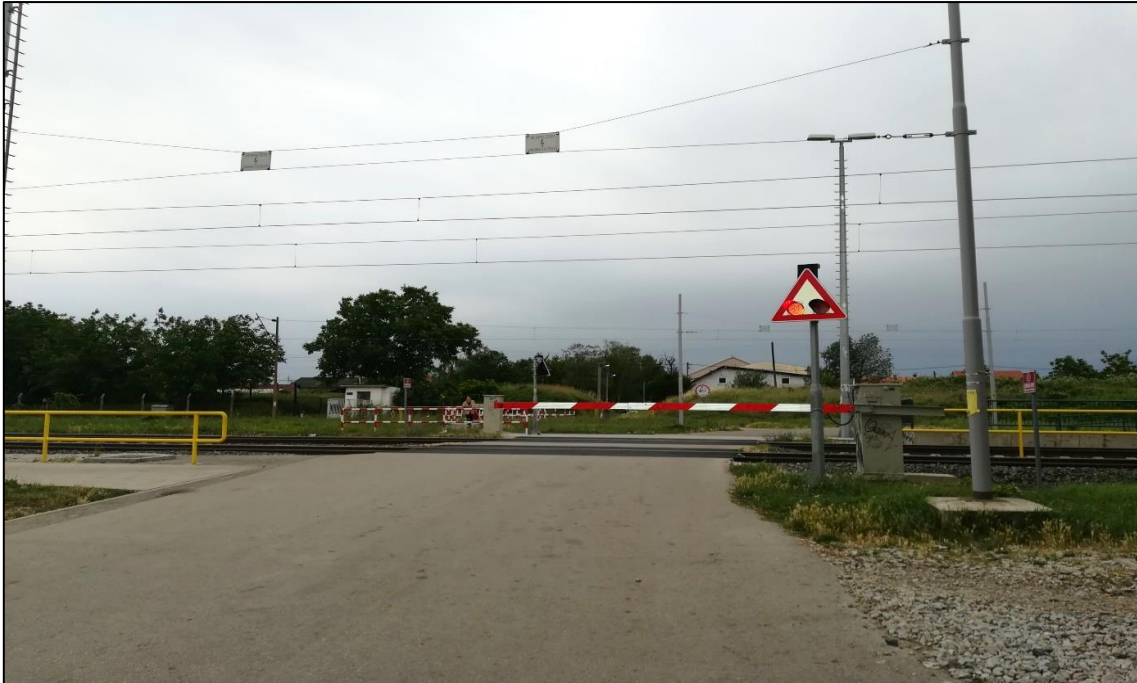
Ovaj željezničko-cestovni prijelaz osiguran je svjetlo-zvučnom signalizacijom i polubranicama (Slika 8. i 9.). Željezničko-cestovni prijelaz ima postavljene stupove za kontrolu visine zbog postojanja kontaktne mreže. Također na ovom prijelazu obavljeno je brojanje prometa, te je statistika prikazana u Tablici 6.

Slika 8. Željezničko-cestovni prijelaz „Trnava“ iz smjera sjevera

Slika 9. Željezničko-cestovni prijelaz „Trnava“ iz smjera juga

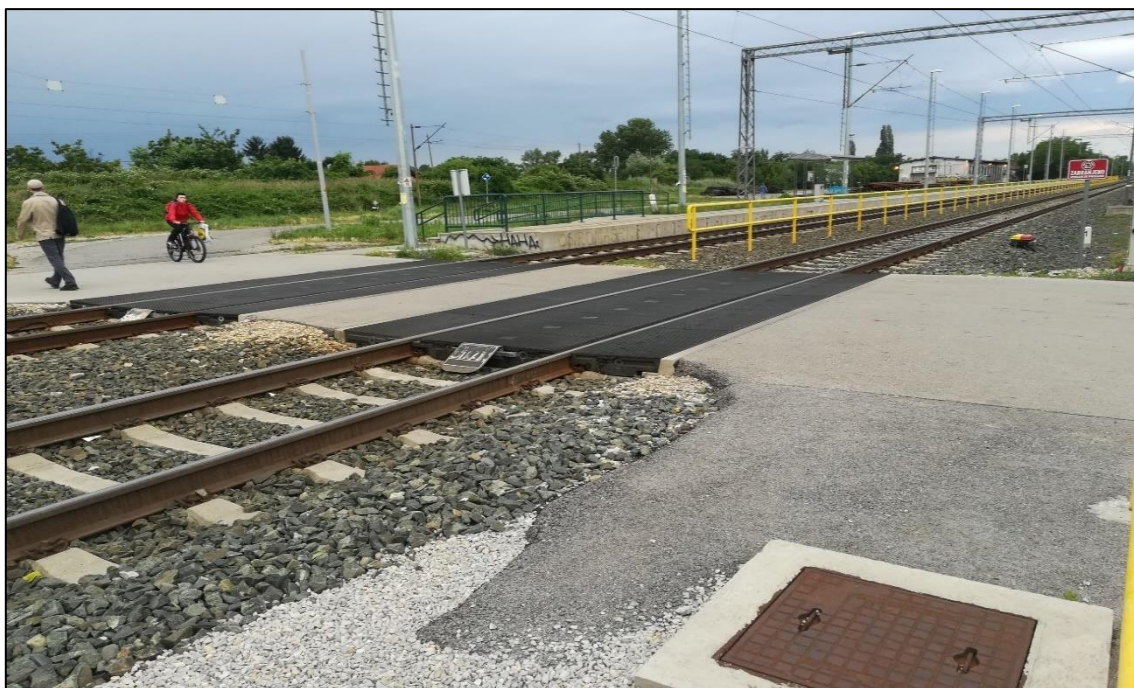
Podloga na željezničko-cestovnom prijelazu koji se nalazi na dvokolosječnoj pruzi izrađena je od gumiranih ploča tvrtke „STRAIL“ (Slika 10.).

Slika 10. Prikaz stanja gumiranih ploča na željezničko-cestovnom prijelazu „Trnava“

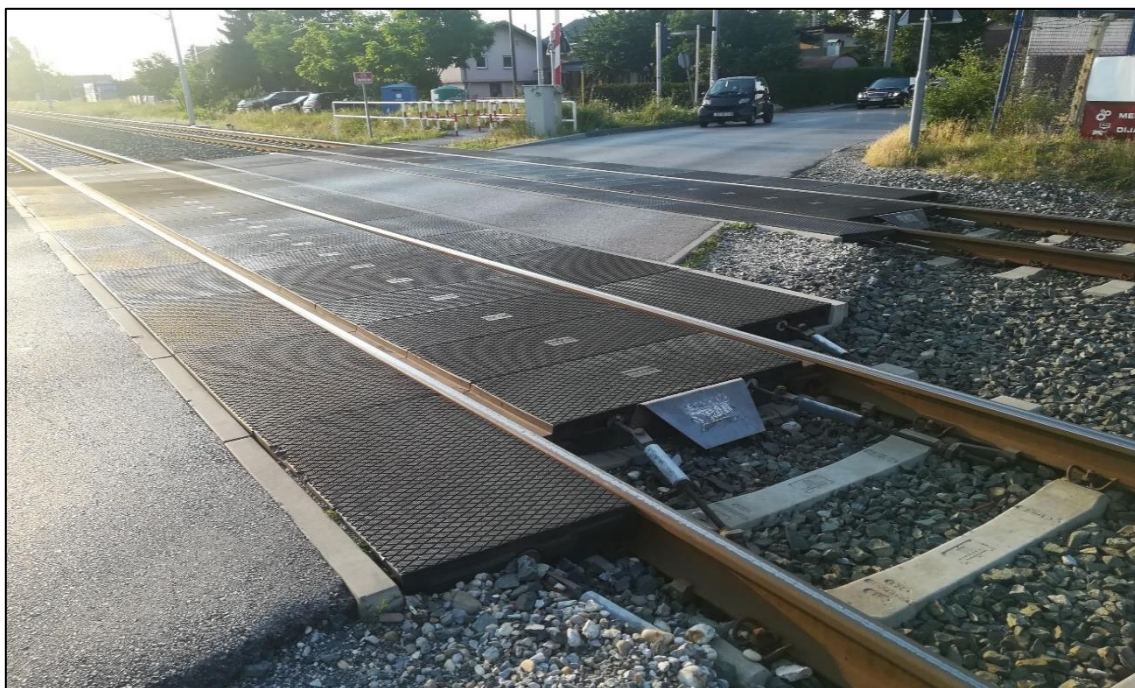
Podloga na željezničko-cestovnom prijelazu koji se nalazi na dvokolosječnoj pruzi izrađena je od gumiranih ploča tvrtke „STRAIL“ (Slika 14.).

Slika 14. Prikaz stanja gumiranih ploča na željezničko-cestovnom prijelazu „Osječka“

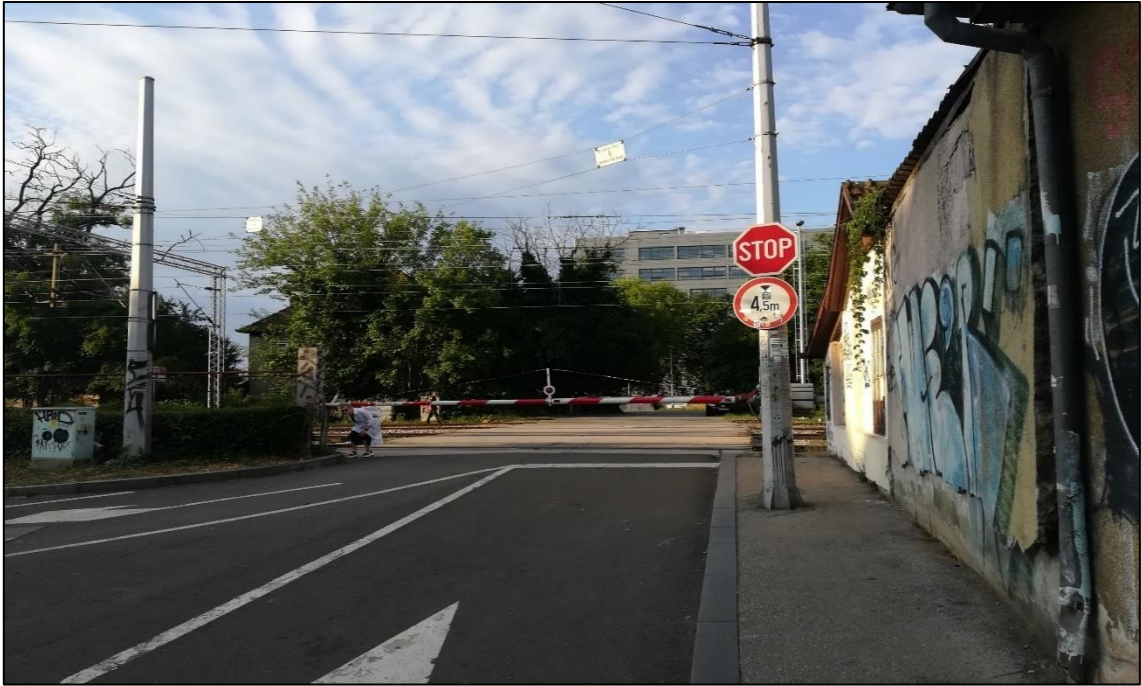
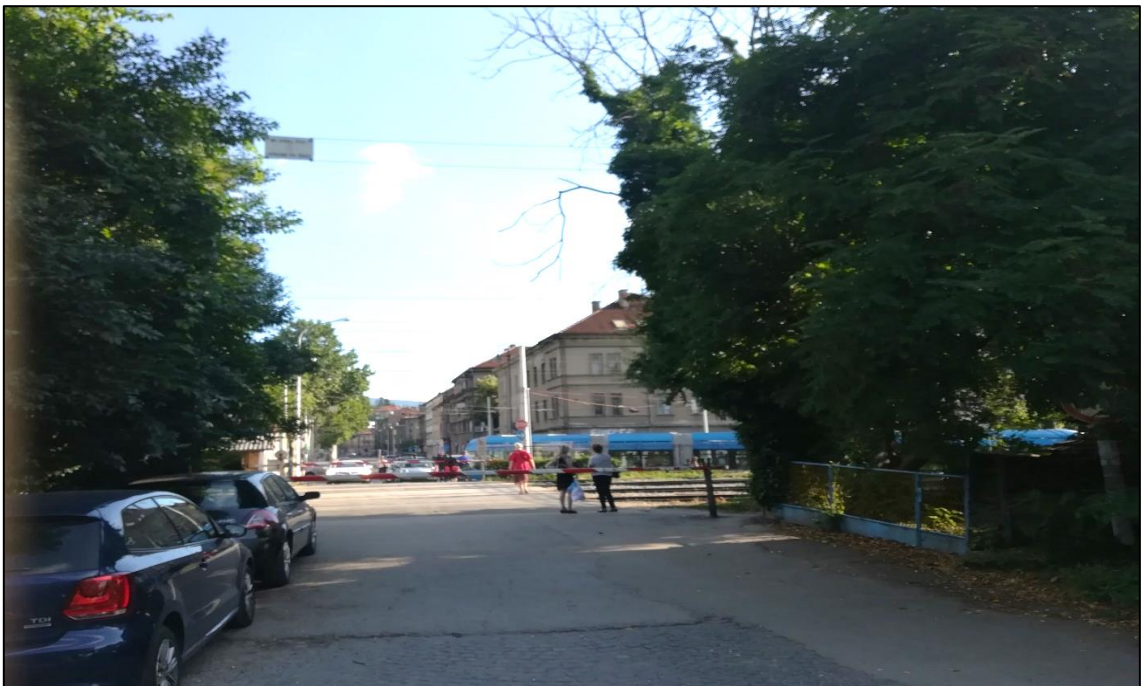
Ovaj željezničko-cestovni prijelaz osiguran je punim branikom i čuvarom (Slika 16. i 17.). Ispred prijelaza nalaze se stupovi za kontrolu visine vozila zbog postojanja kontaktne mreže. Također na ovom prijelazu obavljeno je brojanje prometa, te je statistika prikazana u Tablici 8.

Slika 16. Željezničko-cestovni prijelaz „R. Austrije“ iz smjera sjevera

Slika 17. Željezničko-cestovni prijelaz „R. Austrije“ iz smjera juga

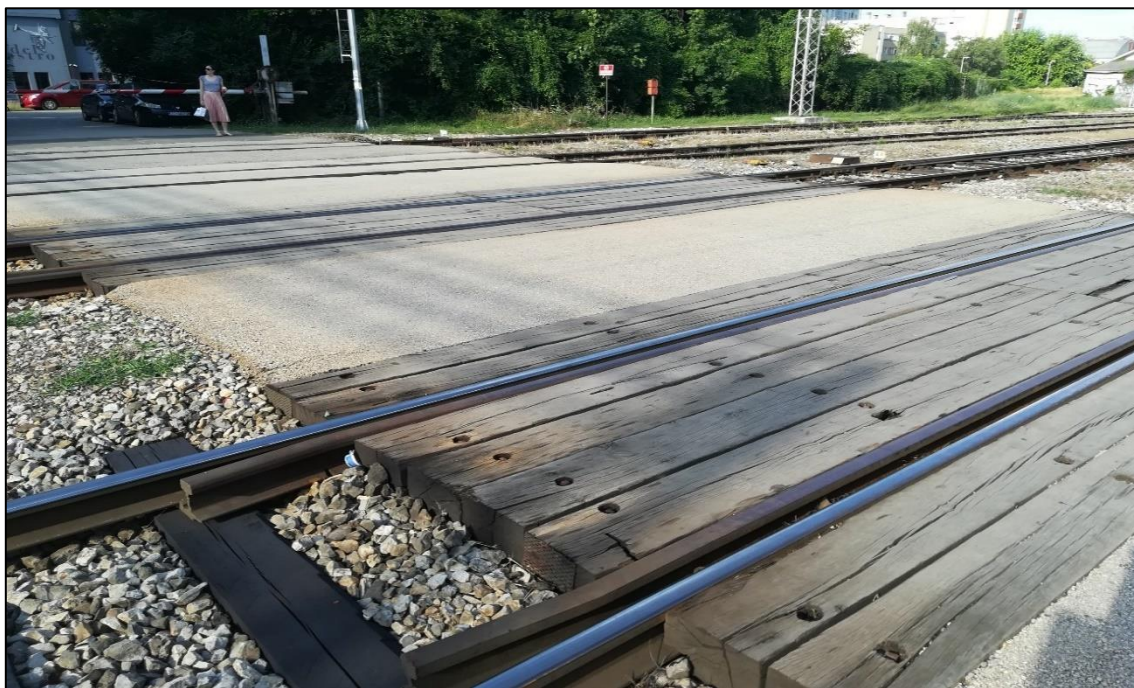
Podloga na željezničko-cestovnom prijelazu izrađena je od drvenih pragova sa sjeverne strane i asfaltne podloge s južne strane (Slika 18. i 19.).

Slika 18. Prikaz stanja drvenih pragova na željezničko-cestovnom prijelazu „R. Austrije“

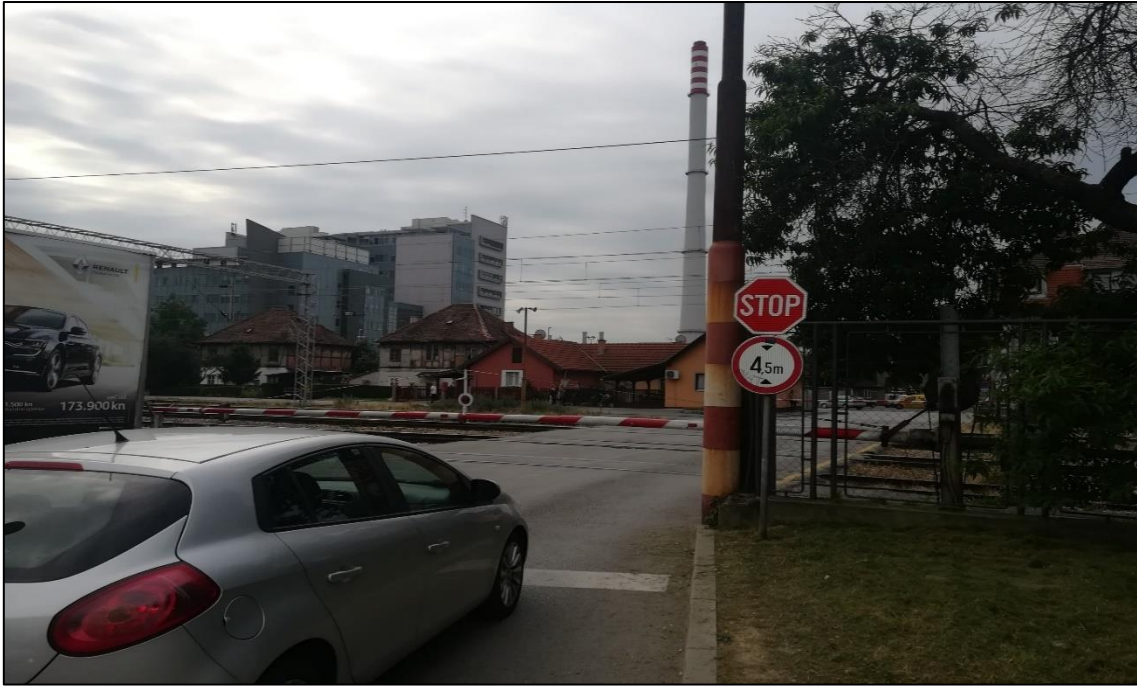
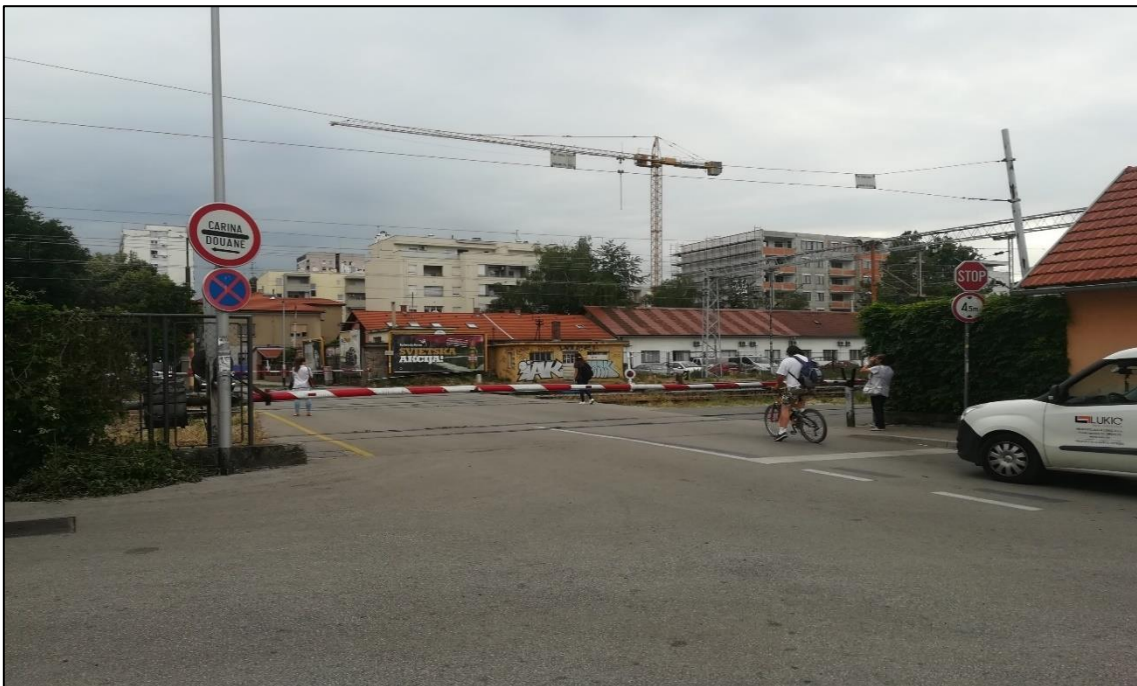
Ovaj željezničko-cestovni prijelaz osiguran je punim branikom i čuvarom (Slika 21. i 22.). Ispred prijelaza nalaze se stupovi za kontrolu visine vozila zbog postojanja kontaktne mreže. Također na ovom prijelazu obavljeno je brojanje prometa, te je statistika prikazana u Tablici 9.

Slika 21. Željezničko-cestovni prijelaz „Vodovodna“ iz smjera sjevera

Slika 22. Željezničko-cestovni prijelaz „Vodovodna“ iz smjera juga

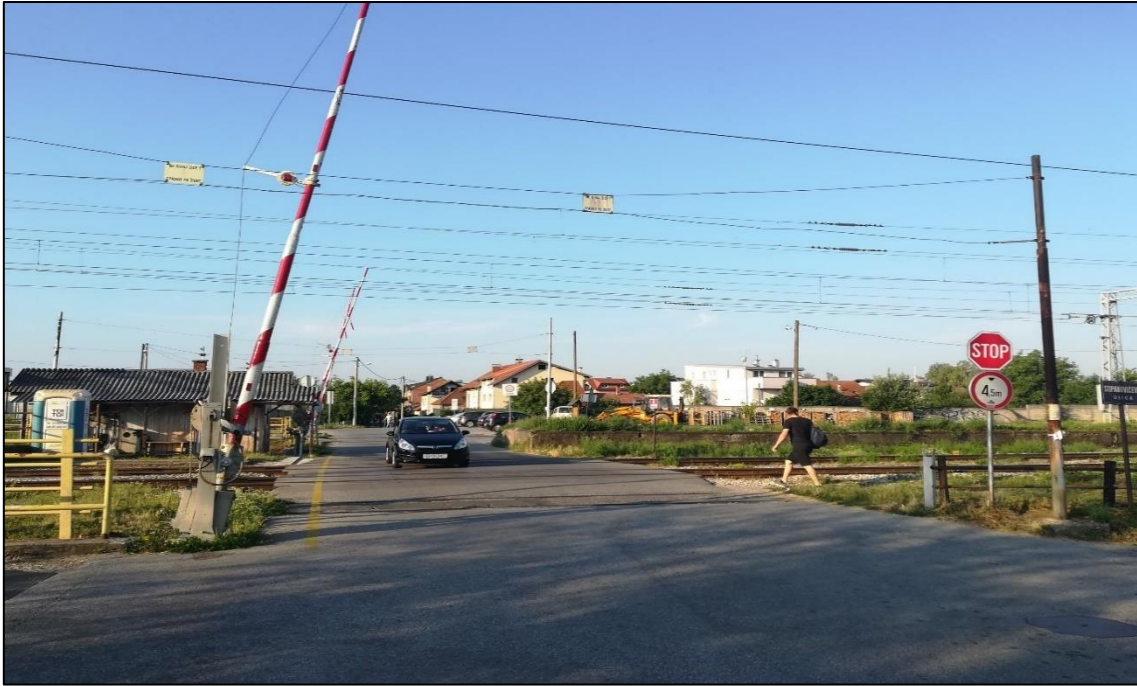
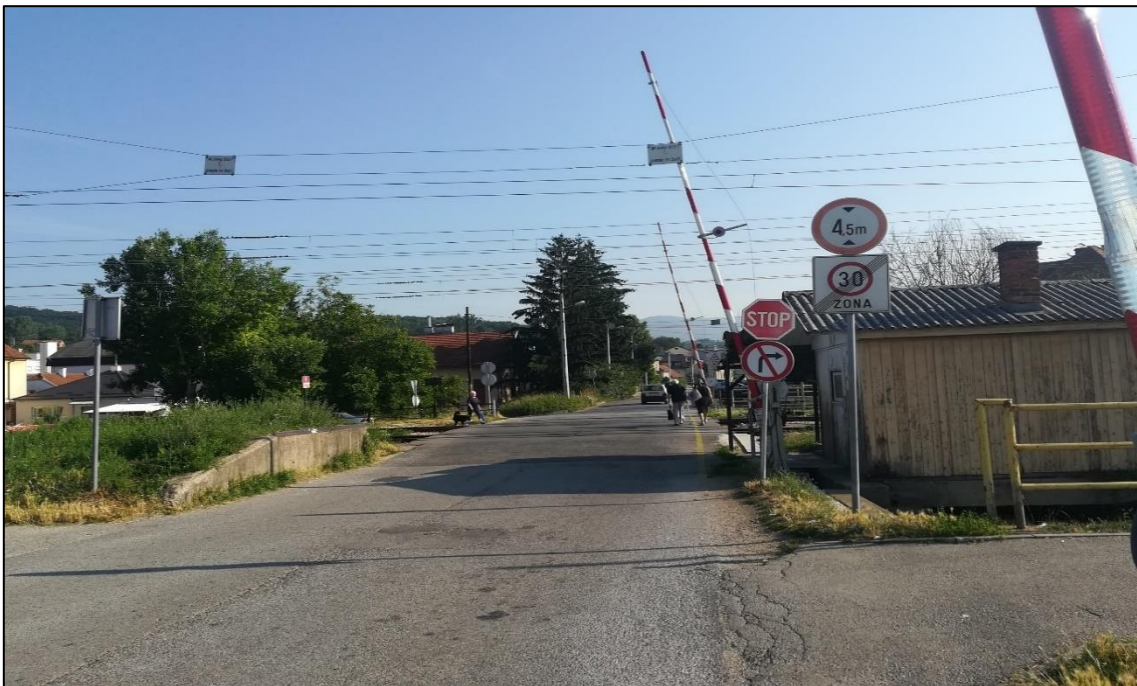
Ovaj željezničko-cestovni prijelaz osiguran je punim branikom i čuvarom (Slika 25. i 26.). Ispred prijelaza nalaze se stupovi za kontrolu visine vozila zbog postojanja kontaktne mreže. Također na ovom prijelazu obavljeno je brojanje prometa, te je statistika prikazana u Tablici 10.

Slika 25. Željezničko-cestovni prijelaz „Sokolska“ iz smjera sjevera

Slika 26. Željezničko-cestovni prijelaz „Sokolska“ iz smjera juga

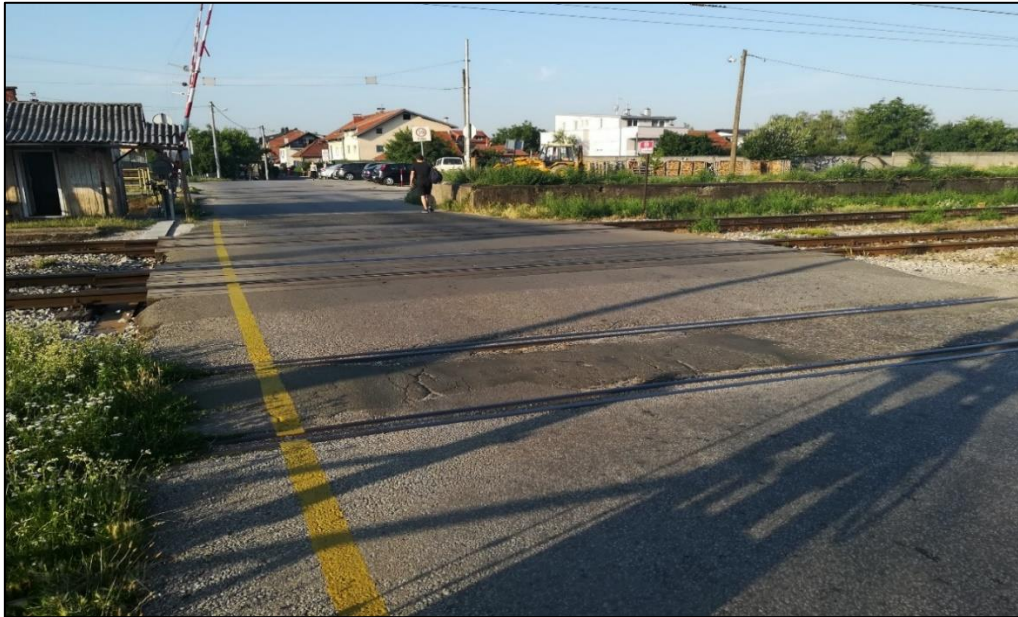
Podloga na željezničko-cestovnom prijelazu izrađena je od asfaltne podloge sa sjeverne strane i drvenih pragova s južne strane (Slika 27.).

Slika 27. Prikaz stanja asfaltne podloge i drvenih pragova na željezničko-cestovnom prijelazu „Sokolska“

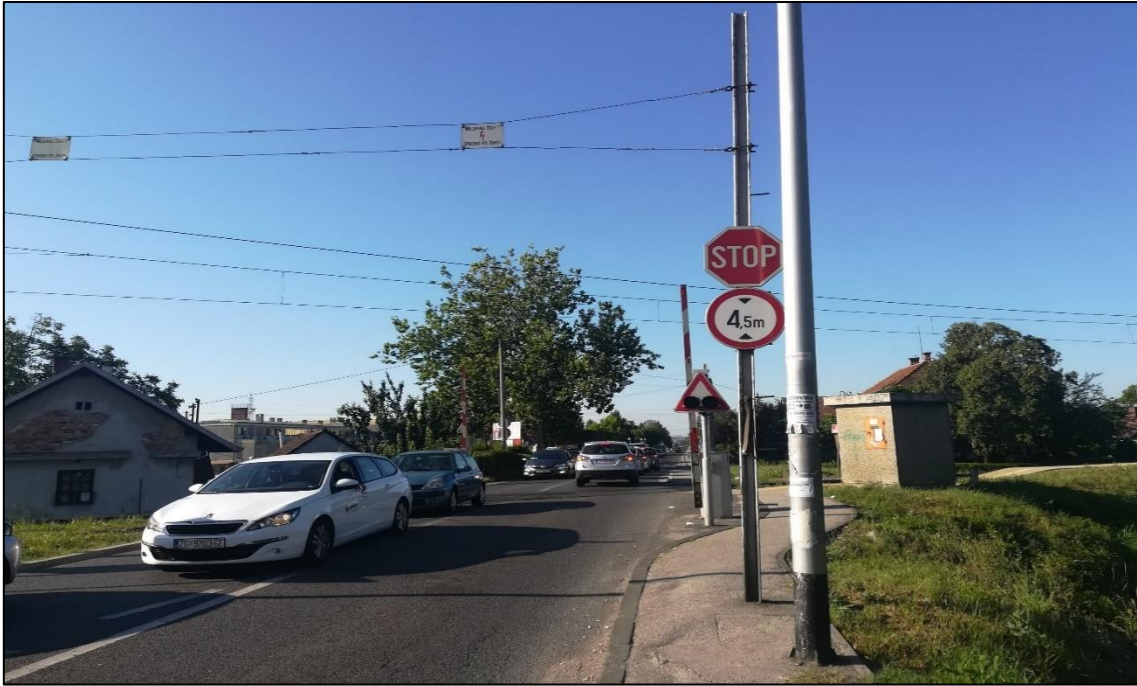
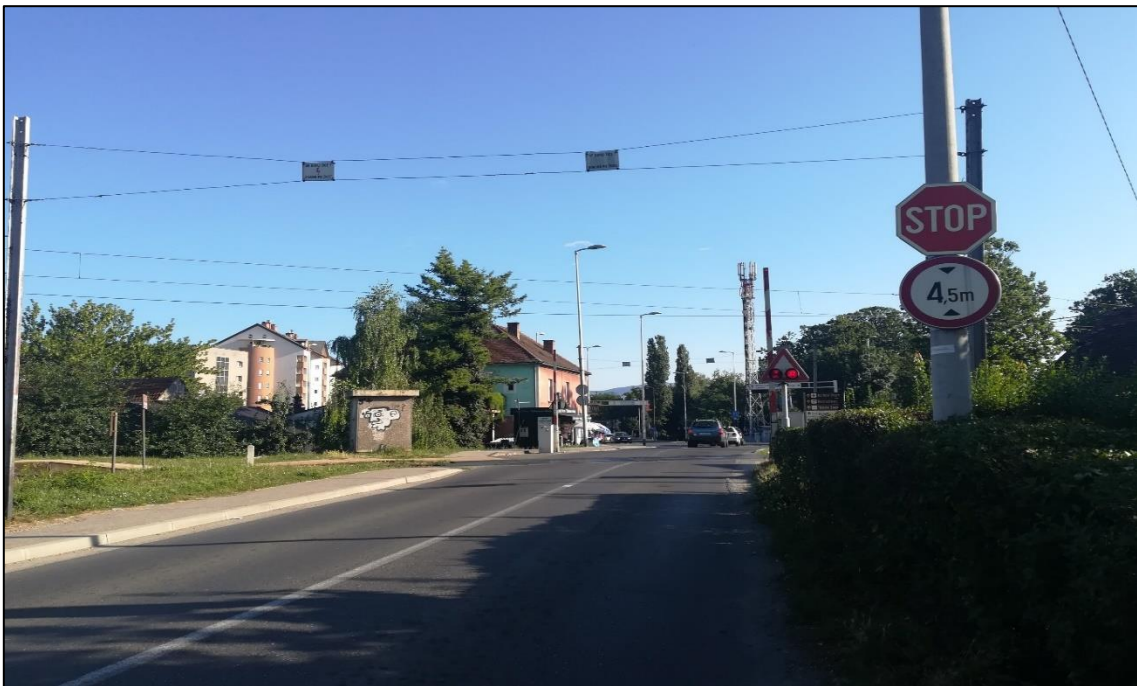
Ovaj željezničko-cestovni prijelaz osiguran je svjetlo-zvučnom signalizacijom i polubranicama (Slika 29. i 30.). Ispred prijelaza postavljeni su stupovi za kontrolu visine vozila zbog postojanja kontaktne mreže. Također na ovom prijelazu obavljeno je brojanje prometa, te je statistika prikazana u Tablici 11.

Slika 29. Željezničko-cestovni prijelaz „Remetinec“ iz smjera sjevera

Slika 30. Željezničko-cestovni prijelaz „Remetinec“ iz smjera juga

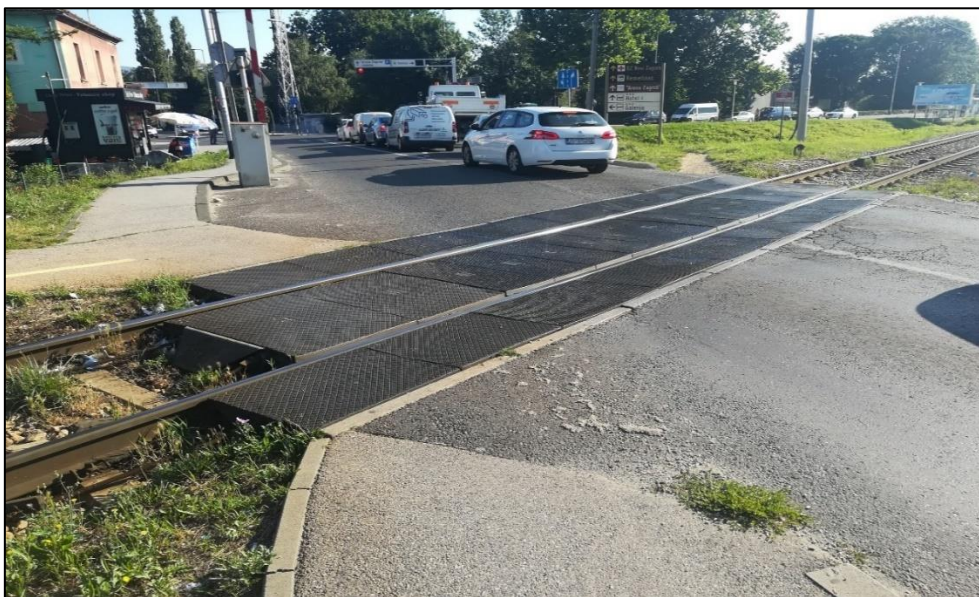
Podloga na željezničko-cestovnom prijelazu koji se nalazi na jednokolosječnoj pruzi izrađena je od gumiranih ploča tvrtke „STRAIL“ (Slika 31.).

Slika 31. Prikaz stanja gumiranih ploča na željezničko-cestovnom prijelazu „Remetinec“

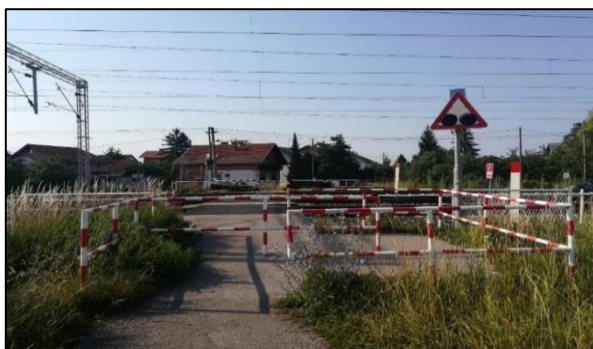
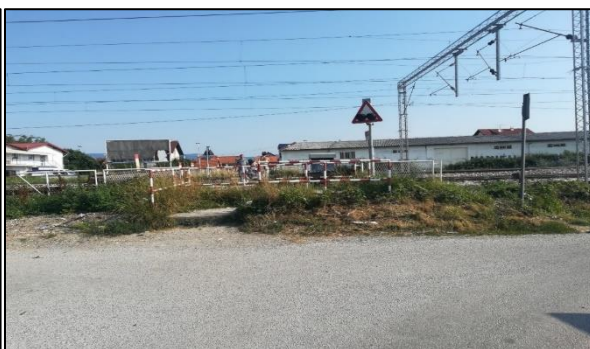
Ovaj željezničko-cestovni prijelaz osiguran je svjetlo-zvučnom signalizacijom i mimoilaznom ogradom (Slika 33. i 34.). Prijelaz isključivo služi za prijelaz pješaka, a preglednost na samom prijelazu je dobra iz oba smjera.

Slika 33. Željezničko-cestovni prijelaz „Treska“ iz smjera sjevera

Slika 34. Željezničko-cestovni prijelaz „Treska“ iz smjera juga

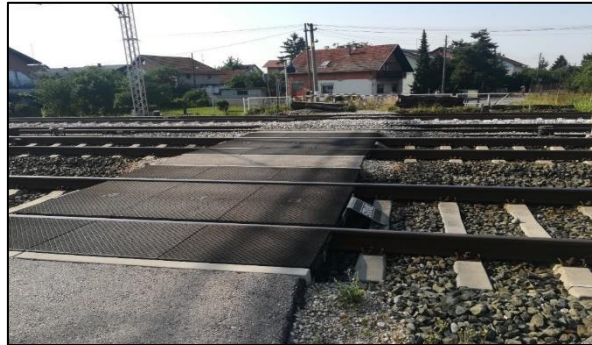
Podloga na željezničko-cestovnom prijelazu izrađena je od gumiranih ploča tvrtke „STRAIL“ (Slika 35.).

Slika 35. Prikaz stanja gumiranih ploča na željezničko-cestovnom prijelazu „Treska“

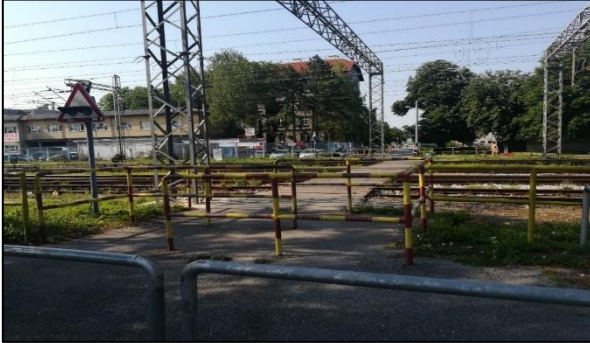
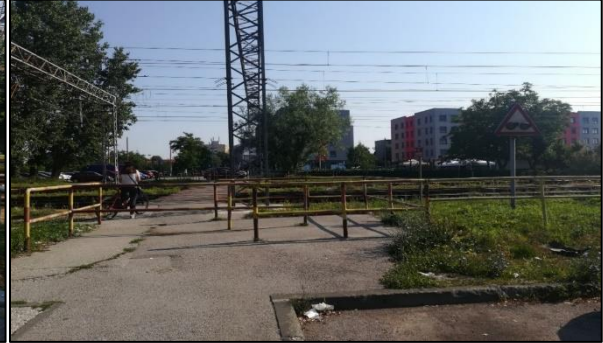
Ovaj željezničko-cestovni prijelaz osiguran je svjetlo-zvučnom signalizacijom i mimoilaznom ogradom (Slika 37. i 38.). Korisnici ovog prijelaza su isključivo pješaci, a sama preglednost na prijelazu je dosta dobra.

Slika 37. Željezničko-cestovni prijelaz „Sljeme“ iz smjera sjevera *Slika 38. Željezničko-cestovni prijelaz „Sljeme“ iz smjera juga*

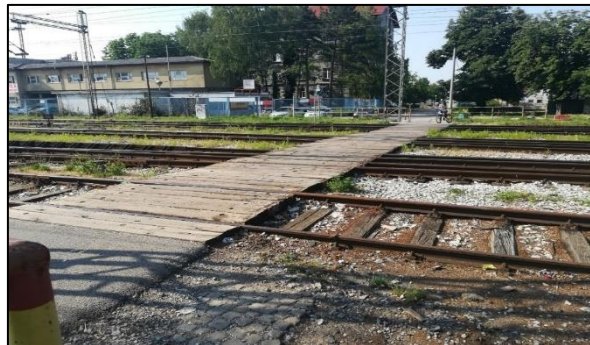
Podloga na željezničko-cestovnom prijelazu koji se nalazi na zapadnom djelu kolodvora Sesevete izrađena je od drvenih pragova (Slika 39.).

Slika 39. Prikaz stanja drvenih pragova na željezničko-cestovnom prijelazu „Sljeme“

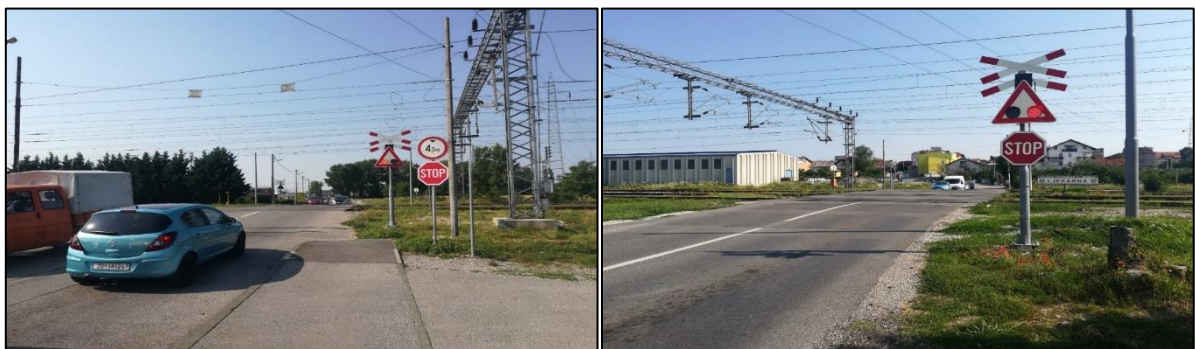
Prijelaz je osiguran svjetlo-zvučnom signalizacijom (Slika 41. i 42.). S obje strane prijelaza nalaze se kontrolni stupovi koji služe za provjeru visine vozila. Najčešći korisnici ovog prijelaza su osobna i teretna vozila dok je sama preglednost prijelaza vrlo dobra.

Slika 41. Željezničko-cestovni prijelaz „Jelkovečka“ iz smjera sjevera Slika 42. Željezničko-cestovni prijelaz „Jelkovečka“ iz smjera juga

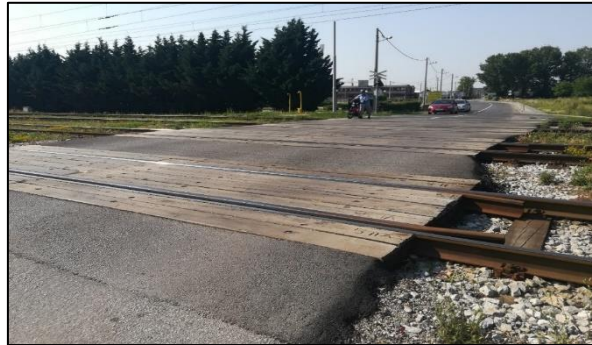
Podloga na željezničko-cestovnom prijelazu koji se nalazi na istočnoj strani kolodvora Sesvete izrađena je od drvenih pragova (Slika 43.).

Slika 43. Prikaz stanja drvenih pragova na željezničko-cestovnom prijelazu „Jelkovečka“

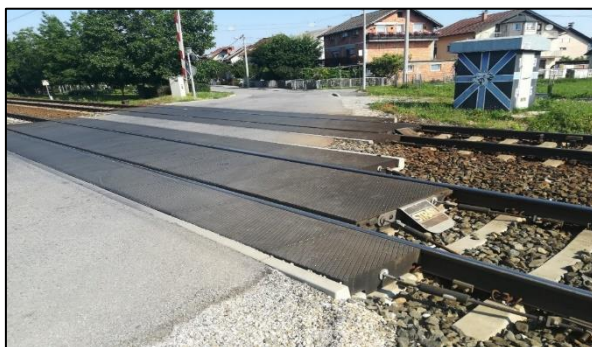
Podloga na željezničko-cestovnom prijelazu koji se nalazi na dvokolosječnoj pruzi izrađena je od gumiranih ploča tvrtke „STRAIL“ (Slika 47.).

Slika 47. Prikaz stanja gumirane podloge na željezničko-cestovnom prijelazu „Selnica“

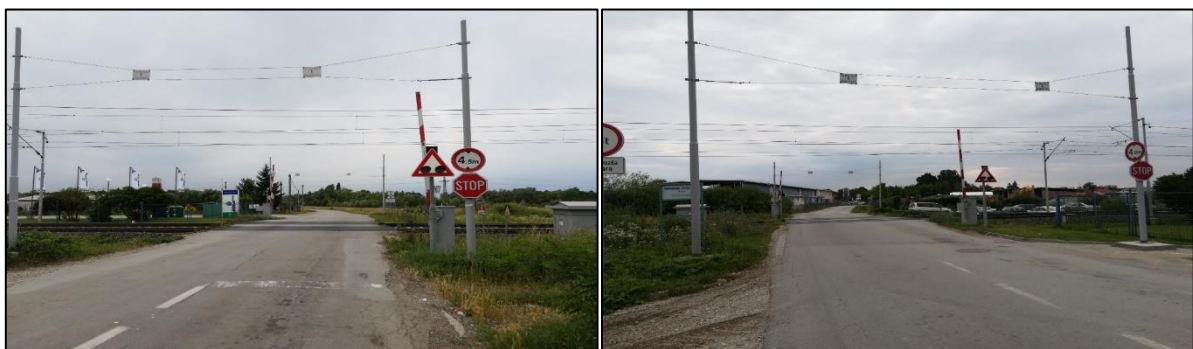
Željezničko-cestovni prijelaz osiguran je svjetlo-zvučnom signalizacijom i polubranicama (Slika 49. i 50.), te ima postavljene stupove za kontrolu visine zbog postojanja kontaktne mreže. Prijelaz većinom koriste osobna i teretna vozila, dok je preglednost na prijelazu dobra iz oba smjera.

Slika 49. Željezničko-cestovni prijelaz „Staklana“ iz smjera sjevera *Slika 50. Željezničko-cestovni prijelaz „Staklana“ iz smjera juga*

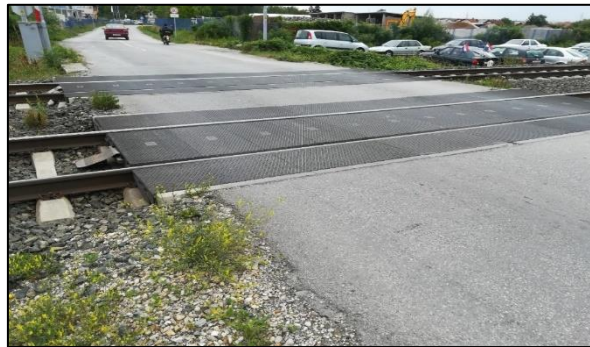
Podloga na željezničko-cestovnom prijelazu koji se nalazi na dvokolosječnoj pruzi izrađena je od gumiranih ploča tvrtke „STRAIL“ (Slika 51.).

Slika 51. Prikaz stanja gumirane podloge na željezničko-cestovnom prijelazu „Staklana“

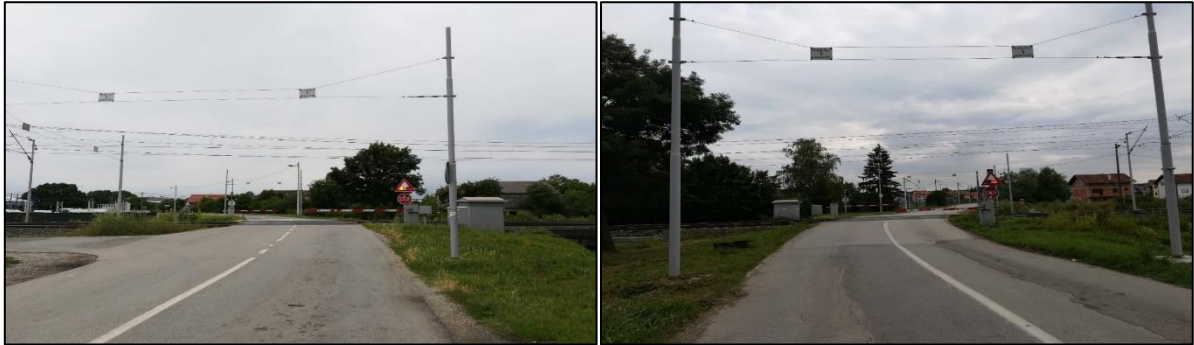
Ovaj željezničko-cestovni prijelaz osiguran je svjetlo-zvučnom signalizacijom i polubranicama (Slika 53. i 54.), te ima postavljene stupove za kontrolu visine zbog postojanja kontaktne mreže. Korisnici ovog prijelaza su većinom osobna i teretna vozila. Preglednost na prijelazu je dobra iz smjera juga, dok iz smjera sjevera trafostanica koja se nalazi u neposrednoj blizini pruge smanjuje trokut preglednosti.

Slika 53. Željezničko-cestovni prijelaz „Dumovec“ iz smjera sjevera *Slika 54. Željezničko-cestovni prijelaz „Dumovec“ iz smjera juga*

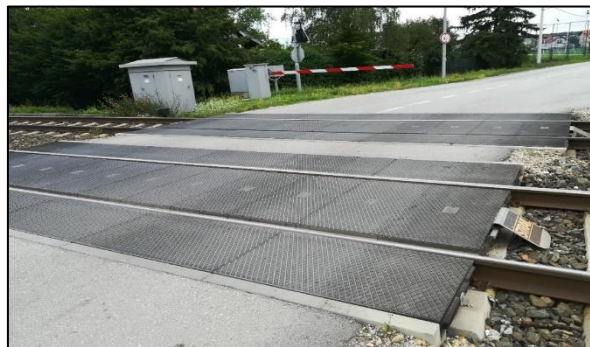
Podloga na željezničko-cestovnom prijelazu koji se nalazi na dvokolosječnoj pruzi izrađena je od gumiranih ploča tvrtke „STRAIL“ (Slika 55.).

Slika 55. Prikaz stanja gumirane podloge na željezničko-cestovnom prijelazu „Dumovec“

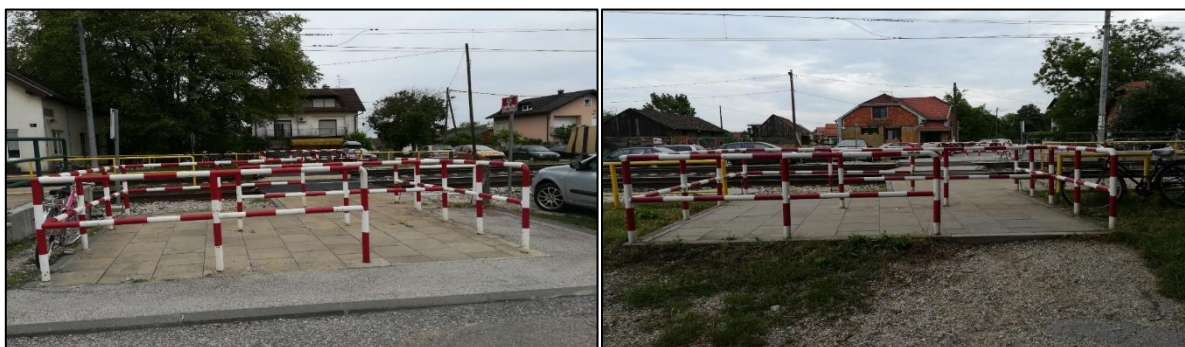
Ovaj željezničko-cestovni prijelaz osiguran je mimoilaznom ogradom (Slika 57. i 58.). Prijelaz služi isključivo za prijelaz pješaka koji ga najviše koriste zbog dolaska i odlaska na samo stajalište.

Slika 57. Željezničko-cestovni prijelaz „St. Kralj.“ iz smjera sjevera Slika 58. Željezničko-cestovni prijelaz „St. Kralj.“ iz smjera juga

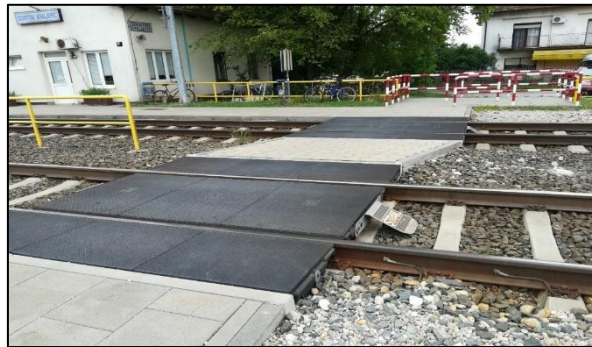
Podloga na željezničko-cestovnom prijelazu koji se nalazi na dvokolosječnoj pruzi izrađena je od gumiranih ploča tvrtke „STRAIL“ (Slika 59.).

Slika 59. Prikaz stanja gumirane podloge na željezničko-cestovnom prijelazu „Stajalište Kraljevac“

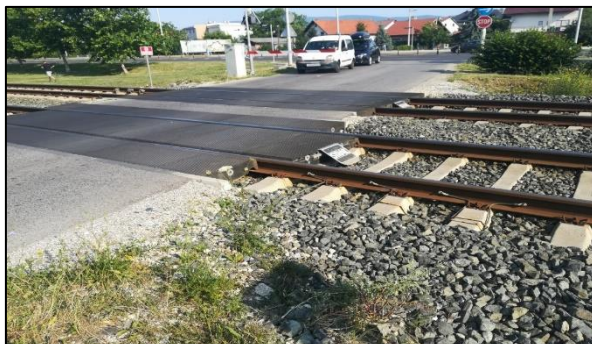
Podloga na željezničko-cestovnom prijelazu koji se nalazi na dvokolosječnoj pruzi izrađena je od gumiranih ploča tvrtke „STRAIL“ (Slika 63.).

Slika 63. Prikaz stanja gumirane podloge na željezničko-cestovnom prijelazu „Retkovec 3“

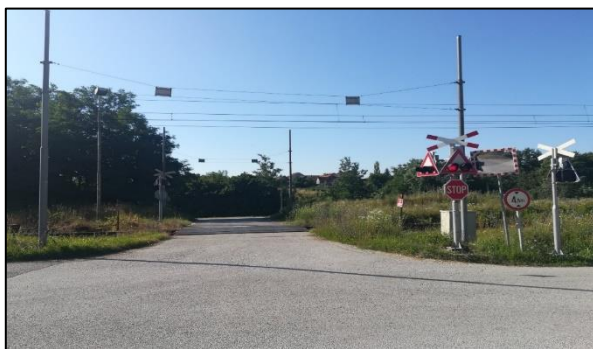
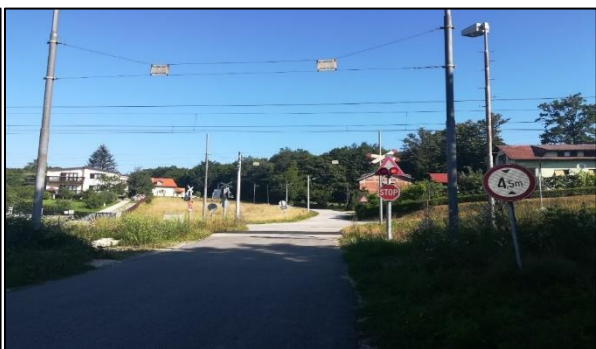
Prijelaz je osiguran svjetlo-zvučnom signalizacijom (Slika 65. i 66.). S obje strane prijelaza nalaze se kontrolni stupovi koji služe za provjeru visine vozila zbog kontaktne mreže. Najčešći korisnici ovog prijelaza su osobna vozila, a vidljivost na samom prijelazu je dosta dobra.

Slika 65. Željezničko-cestovni prijelaz „Horvati“ iz smjera sjevera

Slika 66. Željezničko-cestovni prijelaz „Horvati“ iz smjera juga

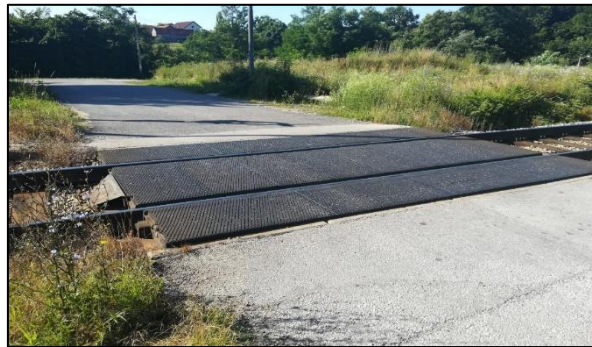
Podloga na željezničko-cestovnom prijelazu koji se nalazi na jednokolosječnoj pruzi izrađena je od gumiranih ploča tvrtke „STRAIL“ (Slika 67.).

Slika 67. Prikaz stanja gumirane podloge na željezničko-cestovnom prijelazu „Horvati“

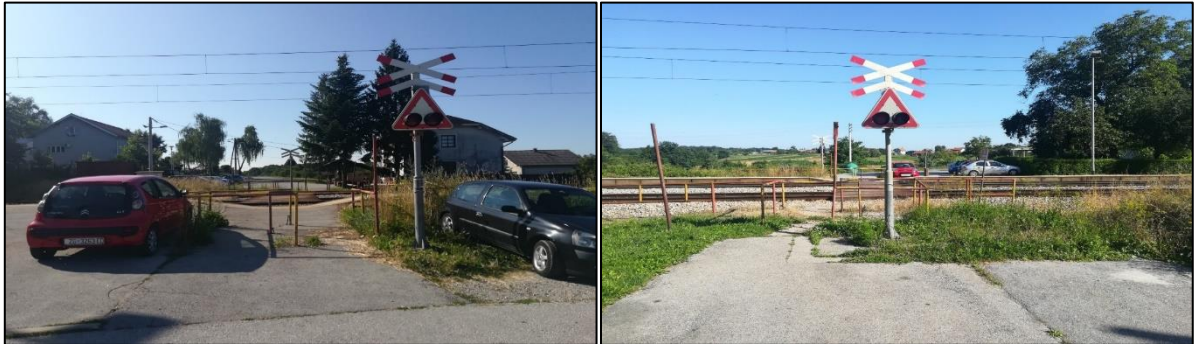
Ovaj željezničko-cestovni prijelaz osiguran je svjetlo-zvučnom signalizacijom i mimoilaznom ogradom (Slika 69. i 70.). Korisnici ovoj prijelaza su isključivo pješaci, a sama vidljivost na prijelazu je vrlo dobra.

Slika 69. Željezničko-cestovni prijelaz „Horvati pp“ iz smjera sjevera *Slika 70. Željezničko-cestovni prijelaz „Horvati pp“ iz smjera juga*

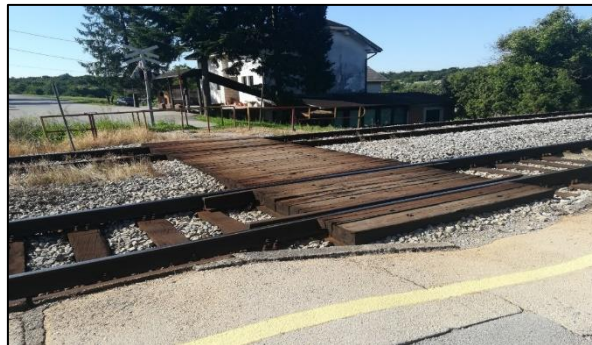
Podloga na željezničko-cestovnom prijelazu koji se nalazi na dvokolosječnoj pruzi izrađena je od drvenih pragova (Slika 71.).

Slika 71. Prikaz stanja drvenih pragova na željezničko-cestovnom prijelazu „Horvati pp“

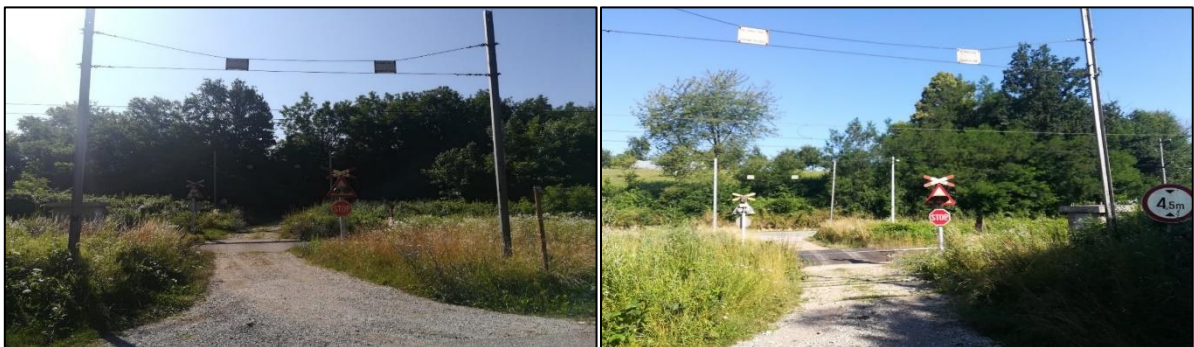
Ovaj prijelaz osiguran je svjetlo-zvučnom signalizacijom (Slika 73. i 74.), te ima postavljene stupove za kontrolu visine zbog postojanja kontaktne mreže. Korisnici ovog prijelaza su većinom osobna i poljoprivredna vozila zbog toga jer cesta koja povezuje prijelaz vodi na poljoprivredna zemljišta.

Slika 73. Željezničko-cestovni prijelaz „Prevendari“ iz smjera sjevera Slika 74. Željezničko-cestovni prijelaz „Prevendari“ iz smjera juga

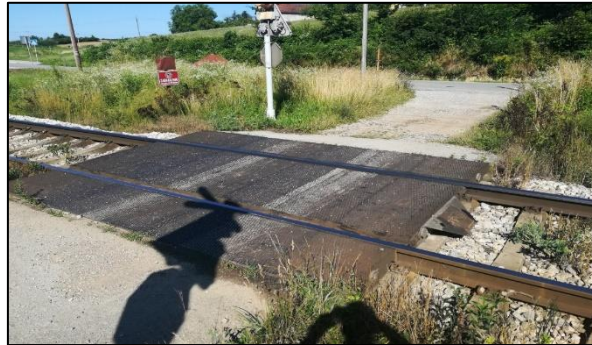
Podloga na željezničko-cestovnom prijelazu izrađena je od gumiranih ploča tvrtke „STRAIL“ (Slika 75.).

Slika 75. Prikaz stanja gumirane podloge na željezničko-cestovnom prijelazu „Prevendari“

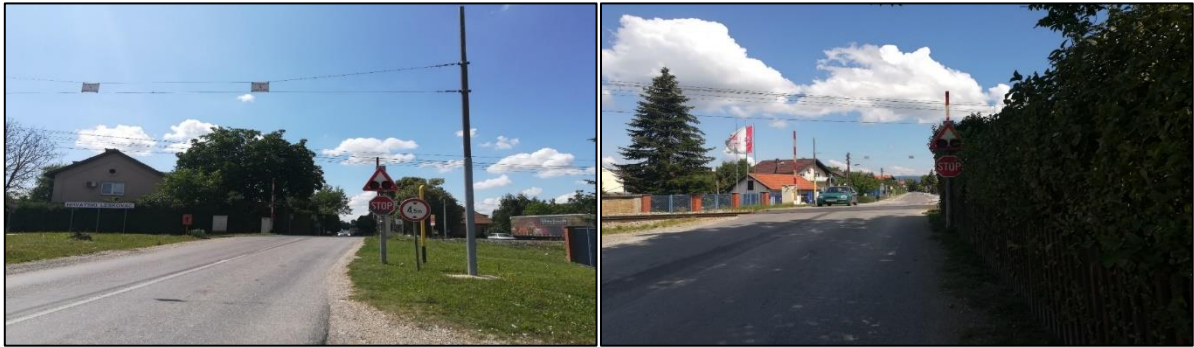
Ovaj prijelaz osiguran je svjetlo-zvučnom signalizacijom i polubranicama (Slika 77. i 78.), te ima postavljene stupove za kontrolu visine zbog postojanja kontaktne mreže. Korisnici ovog prijelaza su većinom osobna i teretna vozila, te je pregledonost na prijelazu dobra iz smjera sjevera dok iz smjera juga nije zbog postojanja ograde i građevinskih objekata.

Slika 77. Željezničko-cestovni prijelaz „Bedekova“ iz smjera sjevera Slika 78. Željezničko-cestovni prijelaz „Bedekova“ iz smjera juga
