Mjere povećanja sigurnosti na željezničko-cestovnim prijelazima na području grada Zagreba

Master's thesis / Diplomski rad

2018

Degree Grantor / Ustanova koja je dodijelila akademski / stručni stupanj: **University of Zagreb, Faculty of Transport and Traffic Sciences / Sveučilište u Zagrebu, Fakultet prometnih znanosti**

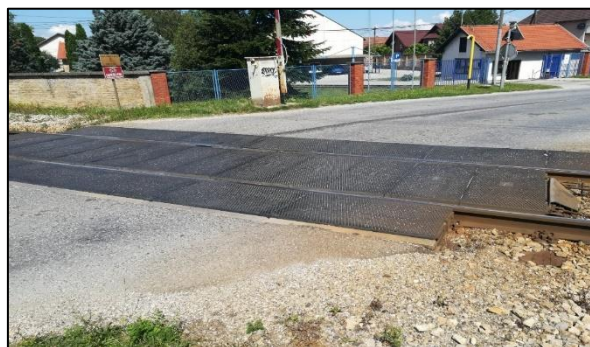
Podloga na željezničko-cestovnom prijelazu koji se nalazi na jednokolosječnoj pruzi izrađena je od gumiranih ploča tvrtke „STRAIL“ (Slika 79.).

Slika 79. Prikaz stanja gumirane podloge na željezničko-cestovnom prijelazu „Bedekova“

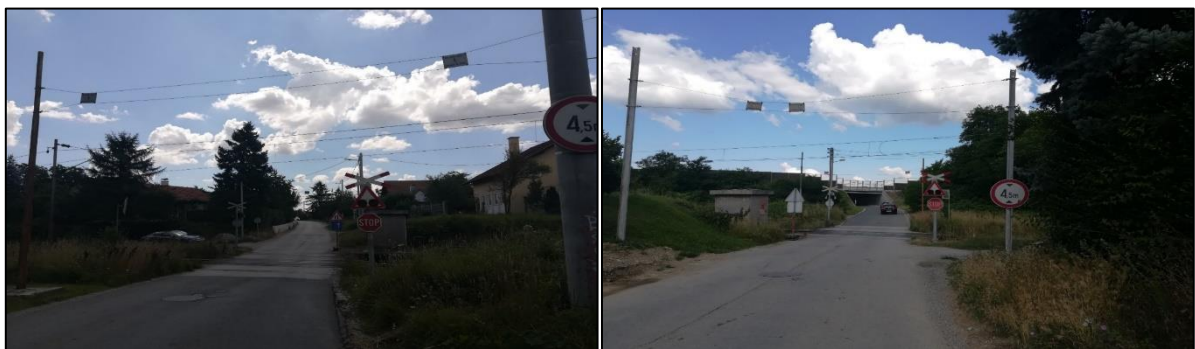
Ovaj željezničko-cestovni prijelaz osiguran je svjetlo-zvučnom signalizacijom (Slika 81. i 82.), te postoje i stupovi za kontrolu visine zbog postojanja kontaktne mreže. Osobna i tretna vozila su većinom korisnici ovog željezničko-cestovnog prijelaza.

Slika 81. Željezničko-cestovni prijelaz „Demerje“ iz smjera sjevera Slika 82. Željezničko-cestovni prijelaz „Demerje“ iz smjera juga

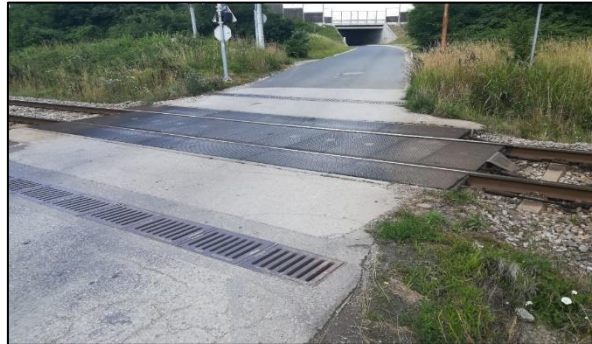
Podloga na željezničko-cestovnom prijelazu izrađena je od gumiranih ploča tvrtke „STRAIL“ (Slika 83.). Na ovom prijelazu postoje kanali i rešetke koji služe za odvod oborinskih voda zbog toga što su prilazne ceste u padu prema samom prijelazu.

Slika 83. Prikaz stanja gumirane podloge na željezničko-cestovnom prijelazu „Demerje“

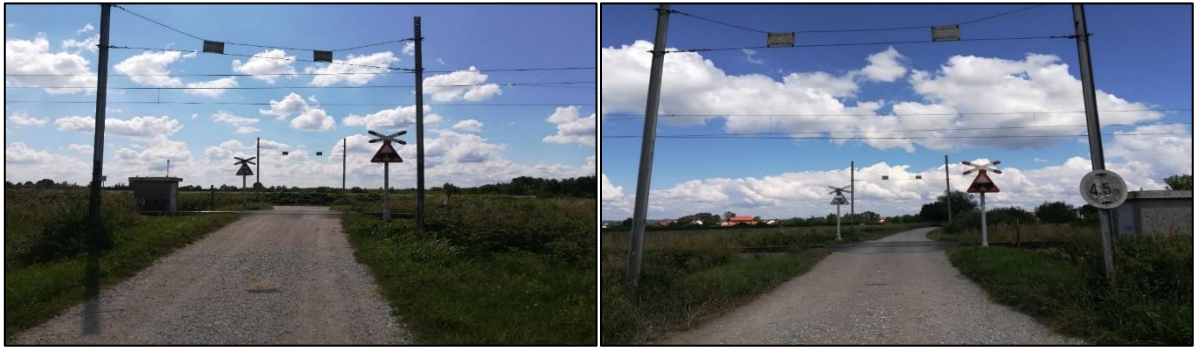
Ovaj željezničko-cestovni prijelaz osiguran je svjetlo-zvučnom signalizacijom (Slika 85. i 86.), te su postavljeni stupovi za kontrolu visine zbog postojanja kontaktne mreže. Prijelaz većim dijelom koriste poljoprivredna vozila jer kameni put povezuje naselje sa poljoprivrednim zemljištima. Preglednost samog prijelaza je dosta dobra iz oba smjera.

Slika 85. Željezničko-cestovni prijelaz „Žižići“ iz smjera sjevera *Slika 86. Željezničko-cestovni prijelaz „Žižići“ iz smjera juga*

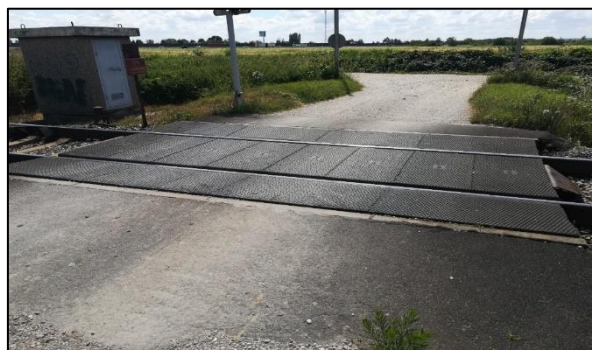
Podloga na željezničko-cestovnom prijelazu koji se nalazi na jednokolosječnoj pruzi izrađena je od gumiranih ploča tvrtke „STRAIL“ (Slika 87.).

Slika 87. Prikaz stanja gumirane podloge na željezničko-cestovnom prijelazu „Žižići“

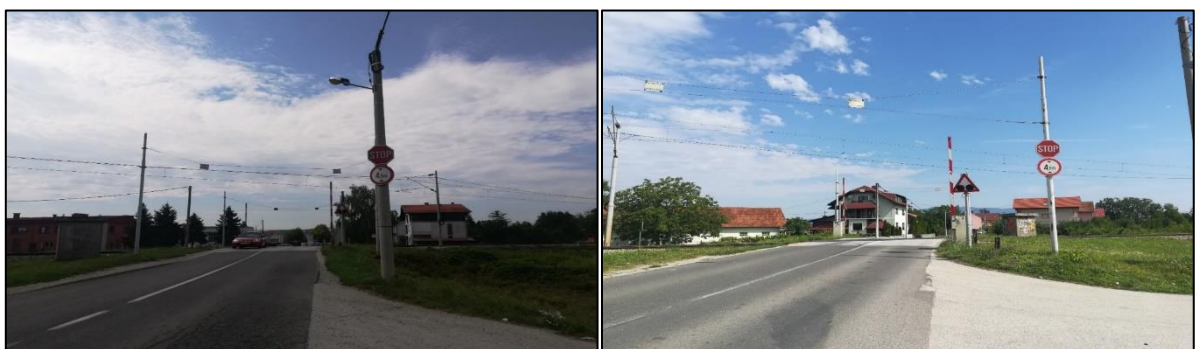
Ovaj željezničko-cestovni prijelaz osiguran je svjetlo-zvučnom signalizacijom i polubranicama (Slika 89. i 90.), te ima postavljene stupove za kontrolu visine. Najčešći korisnici ovog prijelaza su osobna i teretna vozila, a sama preglednost prijelaza je dosta dobra.

Slika 89. Željezničko-cestovni prijelaz „Brezovečka“ iz smjera sjevera Slika 90. Željezničko-cestovni prijelaz „Brezovečka“ iz smjera juga

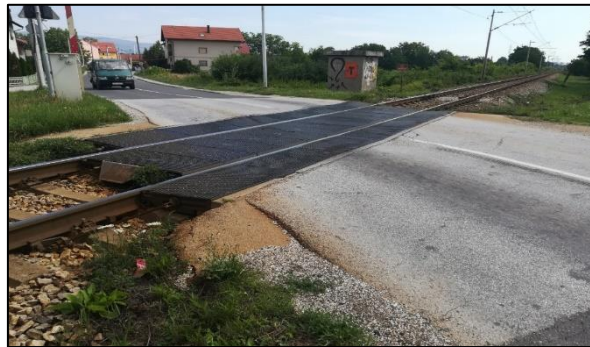
Podloga na željezničko-cestovnom prijelazu koji se nalazi na jednokolosječnoj pruzi izrađena je od gumiranih ploča tvrtke „STRAIL“ (Slika 91.).

Slika 91. Prikaz stanja gumirane podloge na željezničko-cestovnom prijelazu „Brezovečka“

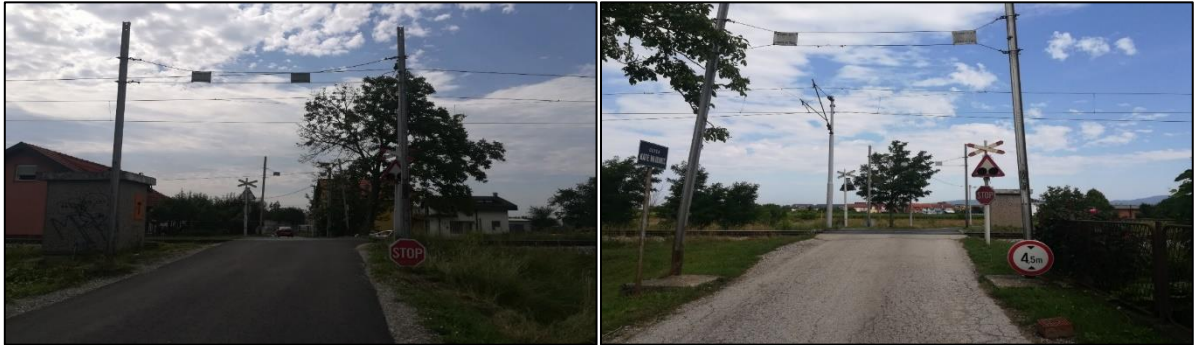
Ovaj željezničko-cestovni prijelaz osiguran je svjetlo-zvučnom signalizacijom (Slika 93. i 94.), a na njemu se nalaze i stupovi za kontrolu visine zbog postojanja kontaktne mreže. Korisnici ovog prijelaza većinom su osobna vozila, te je preglednost prijelaza vrlo dobra iako su obje prilazne ceste u usponu.

Slika 93. Željezničko-cestovni prijelaz „K. Mlinarić“ iz smjera sjevera Slika 94. Željezničko-cestovni prijelaz „K. Mlinarić“ iz smjera juga

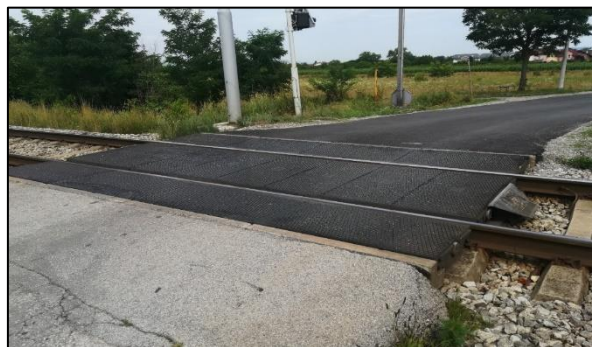
Slika 95. Prikaz stanja gumirane podloge na željezničko-cestovnom prijelazu „K. Mlinarić“

Podloga na željezničko-cestovnom prijelazu koji se nalazi na jednokolosječnoj pruzi izrađena je od gumiranih ploča tvrtke „STRAIL“ (Slika 95.).

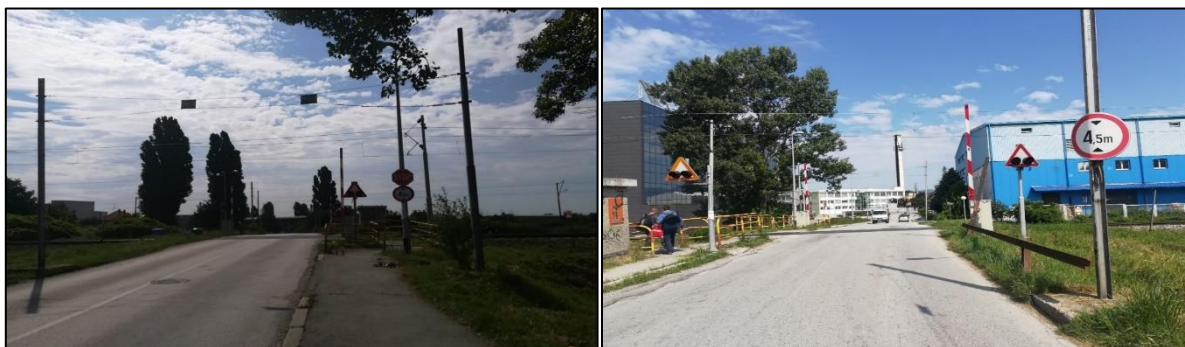
Slika 97. Željezničko-cestovni prijelaz „Savski Gaj“ iz smjera sjevera Slika 98. Željezničko-cestovni prijelaz „Savski Gaj“ iz smjera juga

Ovaj željezničko-cestovni prijelaz osiguran je svjetlo-zvučnom signalizacijom i polubranicima (Slika 97. i 98.), te ima postavljene stupove za kontrolu visine. Korisnici ovog prijelaza su većinom osobna i teretna vozila, ali ima i dosta pješaka koji ga koriste.

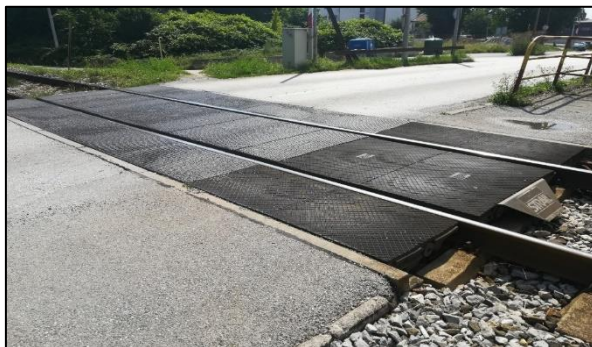
Slika 99. Prikaz stanja gumirane podloge na željezničko-cestovnom prijelazu „Savski Gaj“

Podloga na željezničko-cestovnom prijelazu izrađena je od gumiranih ploča tvrtke „STRAIL“ (Slika 99.).

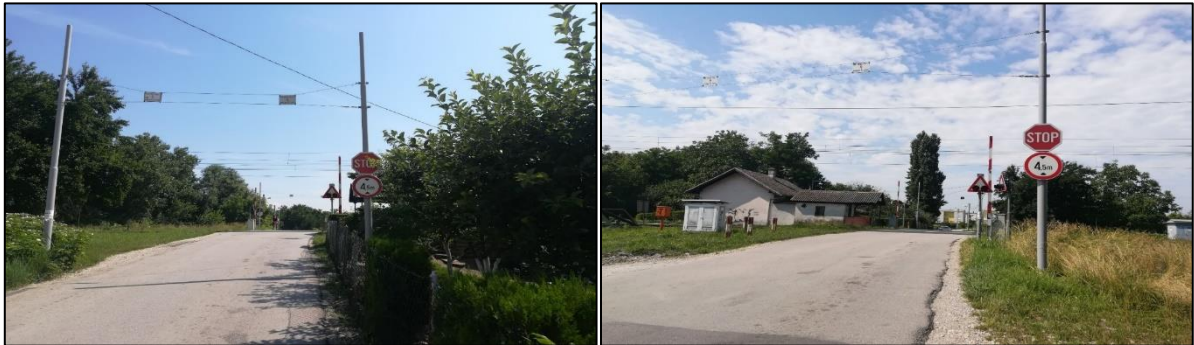
Slika 101. Željezničko-cestovni prijelaz „Utinjska“ iz smjera zapada Slika 102. Željezničko-cestovni prijelaz „Utinjska“ iz smjera istoka

Prijelaz je osiguran svjetlo-zvučnom signalizacijom i polubranicama (Slika 101. i 102.), te ima postavljene stupove za kontrolu visine zbog postojanja kontaktne mreže. Ovaj prijelaz većinom koriste osobna i teretna vozila, a svim korisnicima preglednost na prijelazu je smanjena iz smjera zapada zbog građevinskih objekata koji se nalaze u neposrednoj blizini.

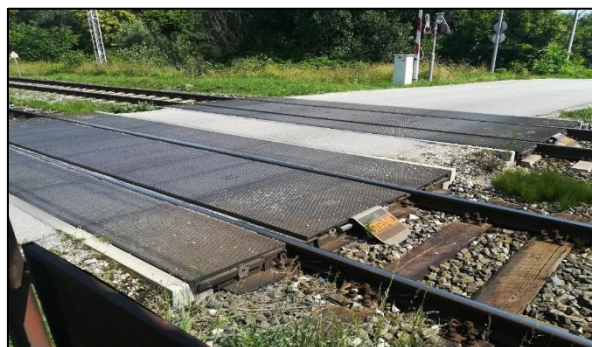
Slika 103. Prikaz stanja gumirane podloge na željezničko-cestovnom prijelazu „Utinjska“

Podloga na željezničko-cestovnom prijelazu preko dvokolosiječne pruge izrađena je od gumiranih ploča tvrtke „STRAIL“ (Slika 103.).

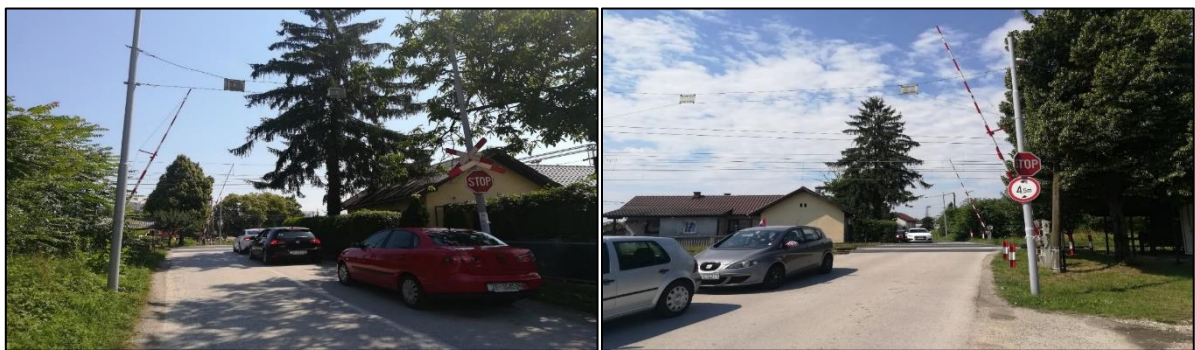
Slika 105. Željezničko-cestovni prijelaz „Mrkšina“ iz smjera zapada Slika 106. Željezničko-cestovni prijelaz „Mrkšina“ iz smjera istoka

Prijelaz je osiguran punim branikom i čuvarom (Slika 105. i 106.), a na njemu se nalaze i stupovi za kontrolu visine zbog postojanja kontaktne mreže, a vidljivost na samom prijelazu nije najbolja zbog postojanja građevinskih objekata koji smanjuju trokut preglednosti.

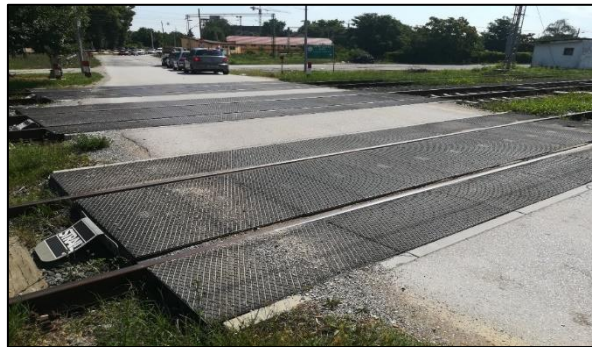
Slika 107. Prikaz stanja gumirane podloge na željezničko-cestovnom prijelazu „Mrkšina“

Podloga na željezničko-cestovnom prijelazu izrađena je od gumiranih ploča tvrtke „STRAIL (Slika 107.).

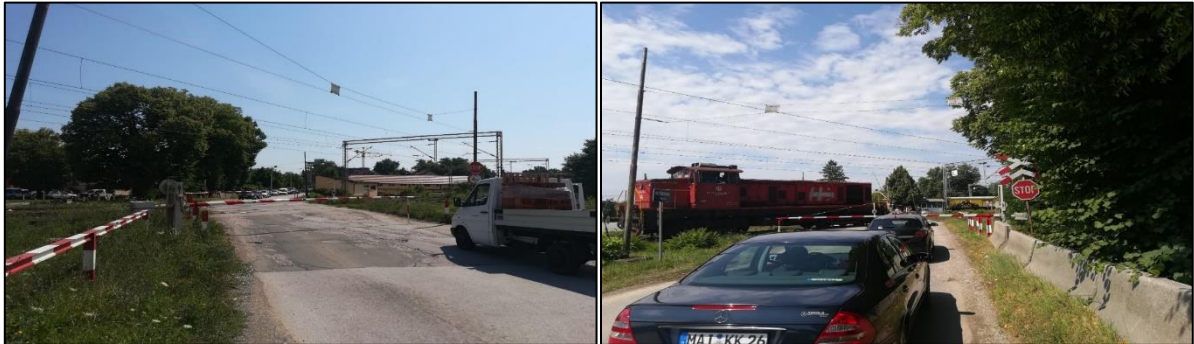
Slika 109. Željezničko-cestovni prijelaz „Horvatova“ iz smjera zapada Slika 110. Željezničko-cestovni prijelaz „Horvatova“ iz smjera istoka

Ovaj željezničko-cestovni prijelaz osiguran je punim branikom iz stajališta (Slika 109. i 110.), te ima postavljene stupove za kontrolu visine zbog postojanja kontaktne mreže. Najčešći korisnici ovog prijelaza su osobna i teretna vozila.

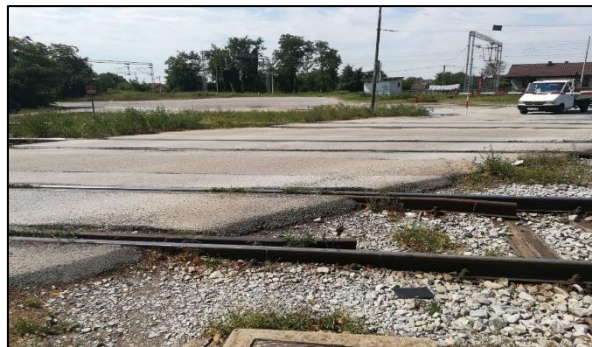
Slika 111. Prikaz stanja asfaltne podloge na željezničko-cestovnom prijelazu „Horvatova“

Podloga na željezničko-cestovnom prijelazu izrađena je od asfaltne podloge (Slika 111.).

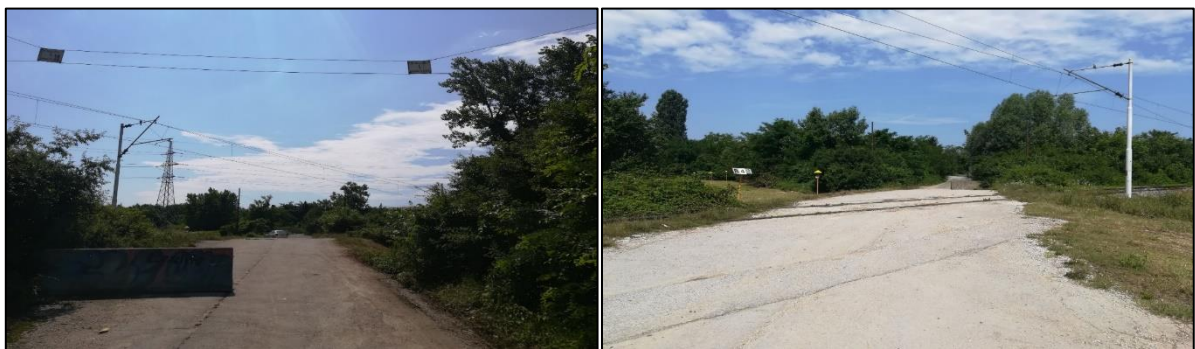
Slika 113. Željezničko-cestovni prijelaz „Horvat. 2“ iz smjera zapada Slika 114. Željezničko-cestovni prijelaz „Horvat.2“ iz smjera istoka

Ovaj željezničko-cestovni prijelaz osiguran je prometnim znakovima (Slika 113. i 114.), te ima postavljene stupove za kontrolu visine zbog postojanja kontaktne mreže. Prijelaz baš i nema korisnika zbog toga što se nalazi na cesti koja je povezana sa sljepim poljskim putem.

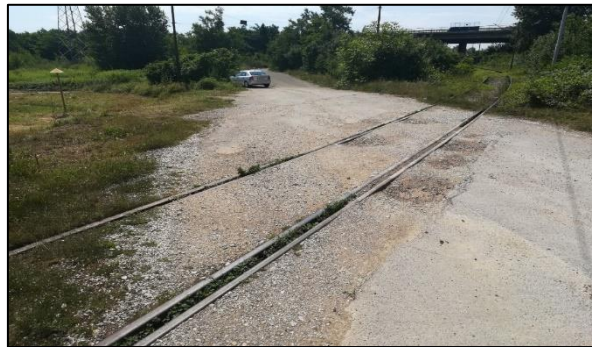
Slika 115. Prikaz stanja asfaltne podloge na željezničko-cestovnom prijelazu „Horvatova 2“

Podloga na željezničko-cestovnom prijelazu koji se nalazi na jednokolosječnoj pruzi izrađena je od asfaltne podloge (Slika 115.).

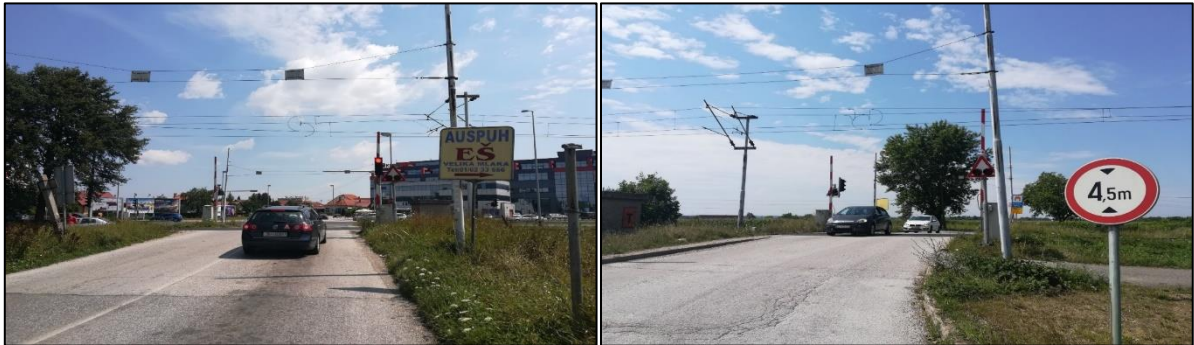
Slika 117. Željezničko-cestovni prijelaz „Buzin“ iz smjera zapada *Slika 118. Željezničko-cestovni prijelaz „Buzin“ iz smjera istoka*

Prijelaz je osiguran svjetlo-zvučnom signalizacijom i polubranicama (Slika 117. i 118.), te su postavljeni stupovi za kontrolu visine zbog postojanja kontaktne mreže. Korisnici ovog prijelaza su većinom osobna i teretna vozila, te su obje prilazne ceste u usponu, ali to ne utječe na preglednost samog prijelaza koja je vrlo dobra.

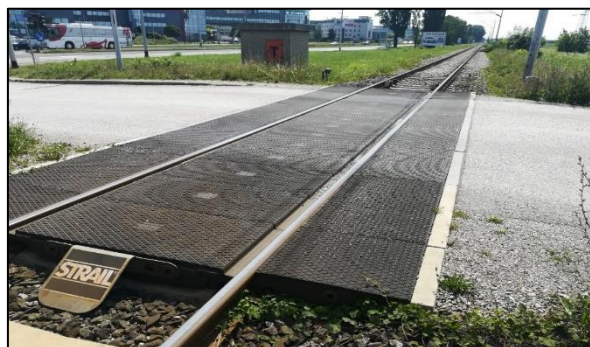
Slika 119. Prikaz stanja gumirane podloge na željezničko-cestovnom prijelazu „Buzin“

Podloga na željezničko-cestovnom prijelazu koji se nalazi na jednokolosječnoj pruzi izrađena je od gumiranih ploča tvrtke „STRAIL“ (Slika 119.).

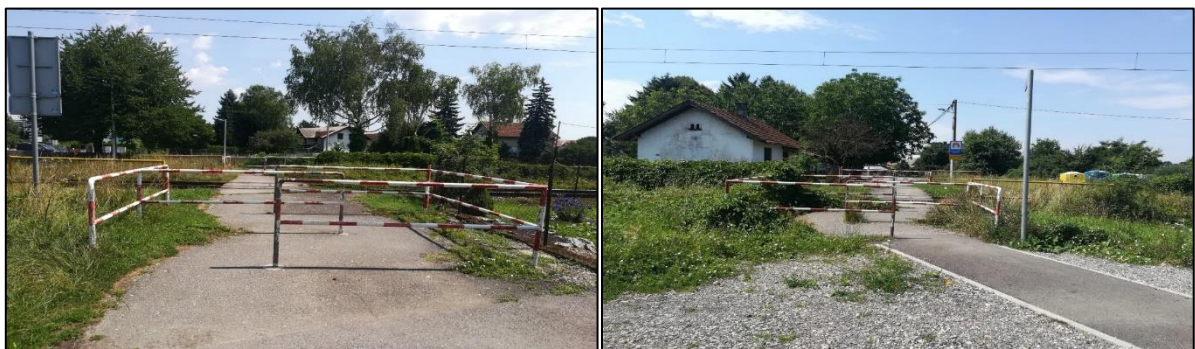
Slika 121. Željezničko-cestovni prijelaz „Ul. Mlad.“ iz smjera zapada Slika 122. Željezničko-cestovni prijelaz „Ul. Mlad.“ iz smjera istoka

Ovaj željezničko-cestovni prijelaz osiguran je mimoilaznom ogradom (Slika 121. i 122.). Korisnici ovog prijelaza su isključivo pješaci, dok je preglednost samog prijelaza vrlo dobra iz oba smjera.

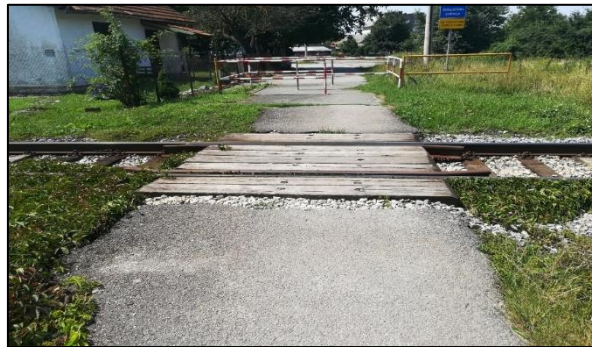
Slika 123. Prikaz stanja drvenih pragova na željezničko-cestovnom prijelazu „Ulica Mladosti“

Podloga na željezničko-cestovnom prijelazu koji se nalazi na jednokolosječnoj pruzi izrađena je od drvenih pragova (Slika 123.).

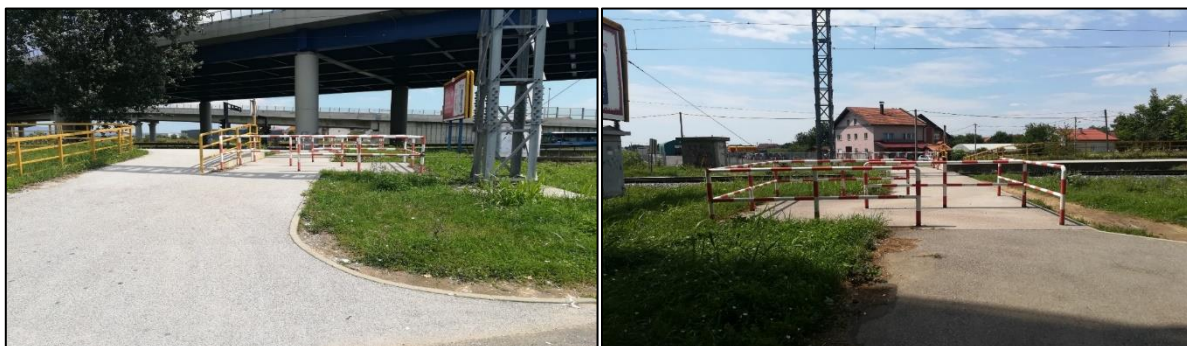
Slika 125. Željezničko-cestovni prijelaz „Odra St.“ iz smjera zapada Slika 126. Željezničko-cestovni prijelaz „Odra St.“ iz smjera istoka

Ovaj željezničko-cestovni prijelaz osiguran je mimoilaznom ogradom (Slika 125. i 126.). Prijelaz služi isključivo za prelazak pješaka, a sama vidljivost na prijelazu s obje strane je vrlo dobra.

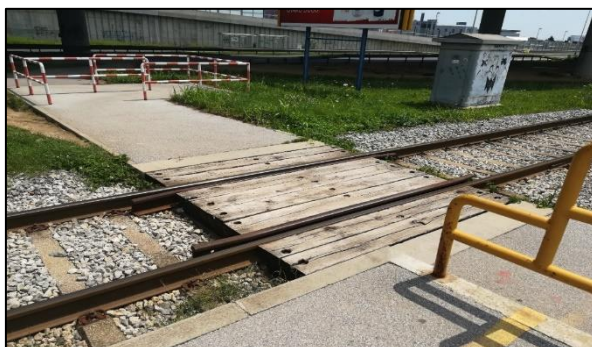
Slika 127. Prikaz stanja drvenih pragova na željezničko-cestovnom prijelazu „Odra St.“

Podloga na željezničko-cestovnom prijelazu koji se nalazi na jednokolosječnoj pruzi izrađena je od drvenih pragova (Slika 127.).

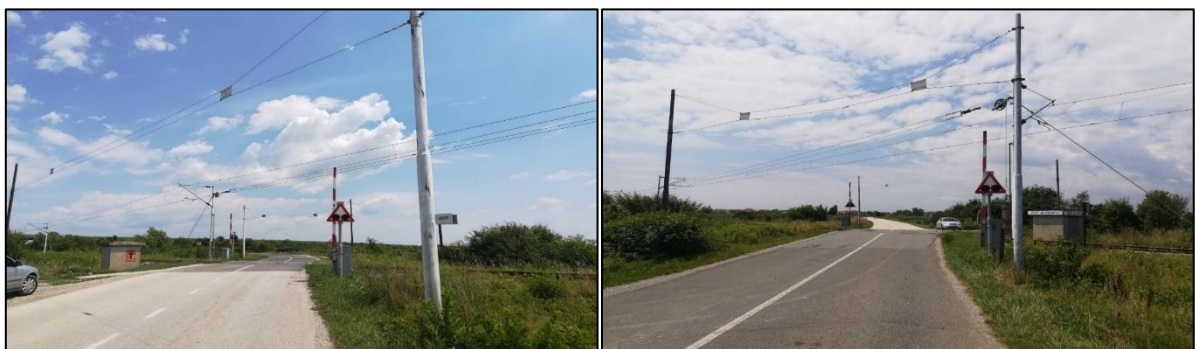
Slika 129. Željezničko-cestovni prijelaz „Mićevac“ iz smjera zapada Slika 130. Željezničko-cestovni prijelaz „Mićevac“ iz smjera istoka

Prijelaz je osiguran svjetlo-zvučnom signalizacijom i polubranicama (Slika 129. i 130.), te ima postavljene stupove za kontrolu visine zbog postojanja kontaktne mreže. Ovaj prijelaz najviše se koristi od strane osobnih i teretnih vozila, te ima vrlo dobru preglednost iz oba smjera što je bitno za sve njegove korisnike.

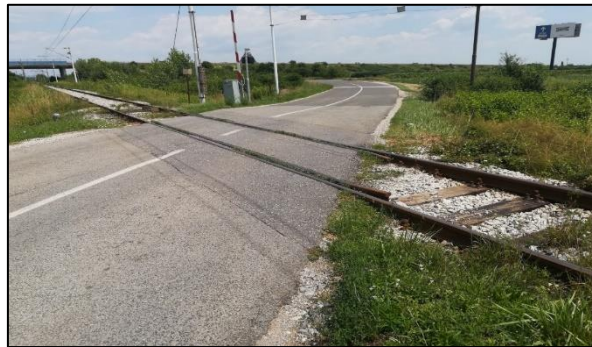
Slika 131. Prikaz stanja asfaltne podloge na željezničko-cestovnom prijelazu „Mićevac“

Podloga na željezničko-cestovnom prijelazu koji se nalazi na jednokolosječnoj pruzi izrađena je od asfaltne podloge (Slika 131.).

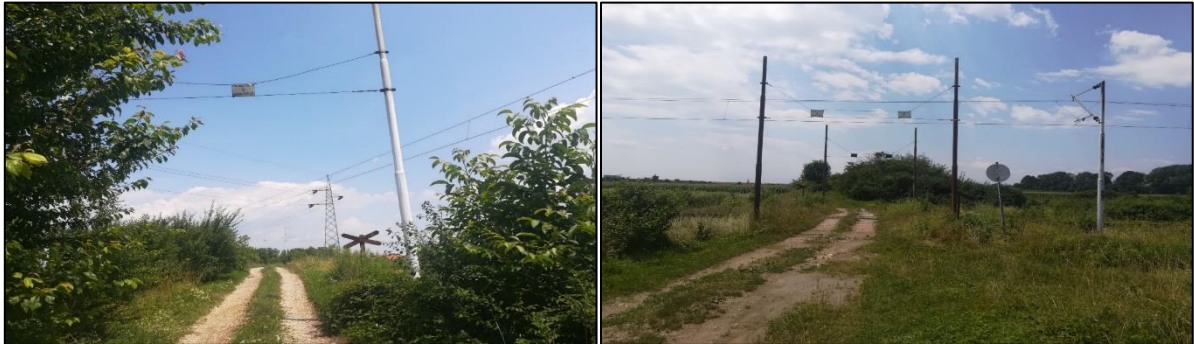
Slika 133. Željezničko-cestovni prijelaz „Polj. put“ iz smjera zapada Slika 134. Željezničko-cestovni prijelaz „Polj. put“ iz smjera istoka

Ovaj željezničko-cestovni prijelaz osiguran je prometnim znakovima (Slika 133. i 134.), te su postavljeni stupovi za kontrolu visine zbog postojanja kontaktne mreže. Prijelaz nije u velikoj upotrebi zbog toga što se nalazi na području poljoprivrednih zemljišta.

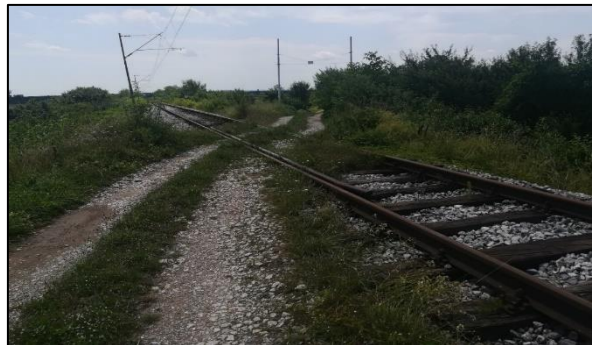
Slika 135. Prikaz stanja kamene podloge na željezničko-cestovnom prijelazu „Poljski put“

Podloga na željezničko-cestovnom prijelazu izrađena je od kamene podloge koja se nalazi na jednokolosječnoj pruzi koju koriste većinom poljoprivredna vozila (Slika 135.).

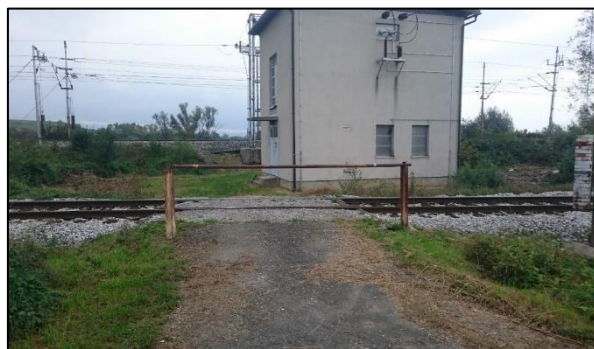
Slika 137. Željezničko-cestovni prijelaz „Trafostanica“ i prikaz stanja njegove kamene podloge

Ovaj željezničko-cestovni prijelaz osiguran je prometnim znakovima, a podloga na prijelazu izrađena je od kamene podloge. Prijelaz služi isključivo za prijelaz pješaka, a većinom je u upotrebi zbog održavanja trafostanice koja se nalazi u neposrednoj blizini (Slika 137.).

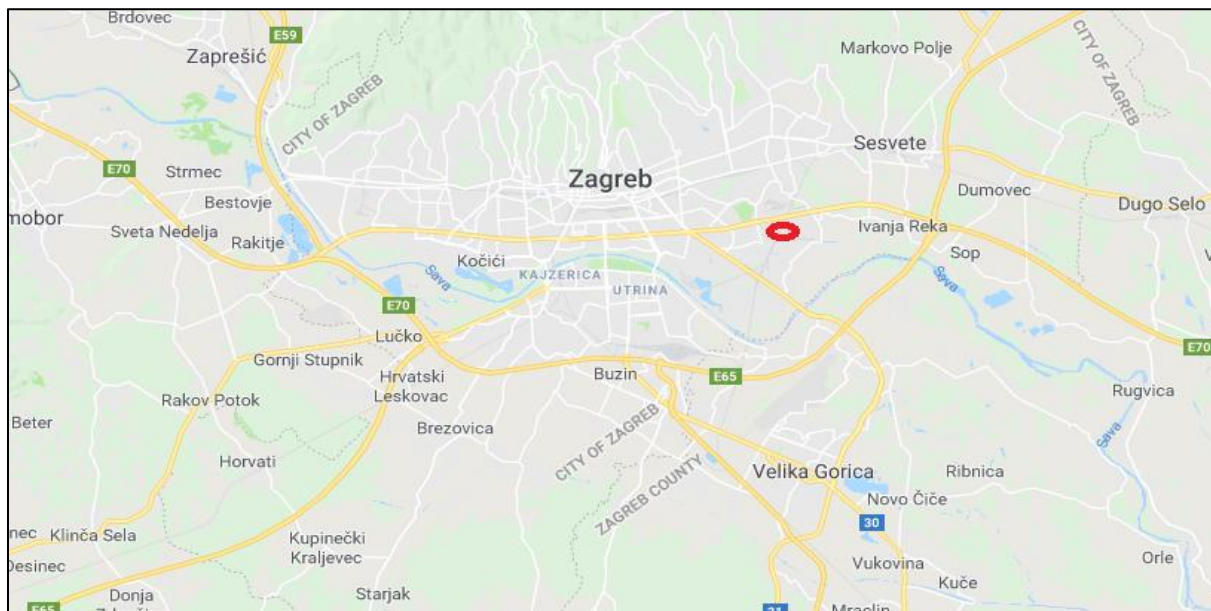
Slika 138. Željezničko-cestovni prijelaz „Resnik“

Željezničko-cestovni prijelaz „Resnik“ nalazi se na 6+444 kilometru, na nerazvrstanoj cesti u gradu Zagrebu na pruzi Sesvete-Sava (Slika 138.).

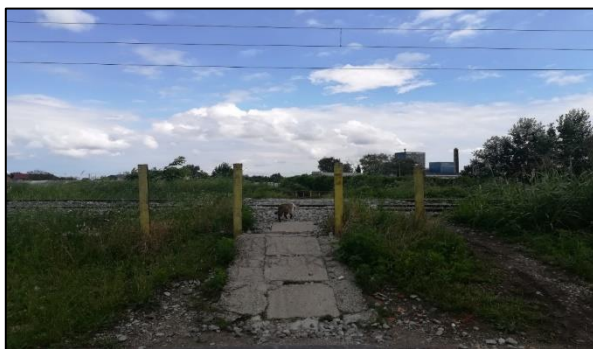
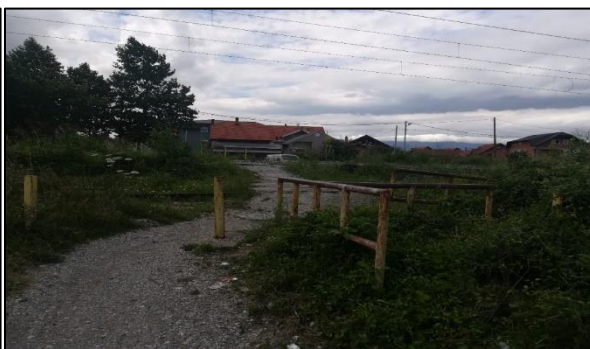
Ovaj željezničko-cestovni prijelaz osiguran je mimoilaznom ogradom te služi isključivo za prijelaz pješaka. Mimoilazna ograda iz smjera zapada nije ni postavljena već njenu zadaću obavljaju obični metalni stupovi (Slika 139. i 140.).

Slika 139. Željezničko-cestovni prijelaz „Resnik“ iz smjera zapada

Slika 140. Željezničko-cestovni prijelaz „Resnik“ iz smjera istoka

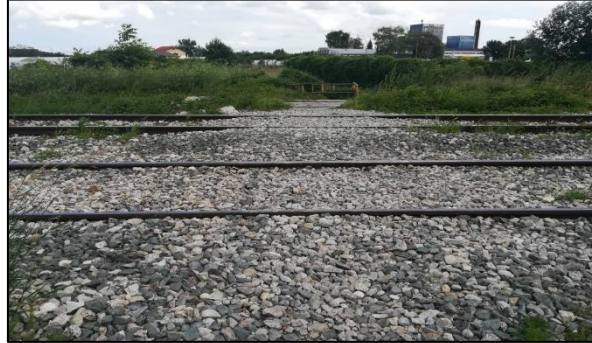
Podloga na željezničko-cestovnom prijelazu izrađena je od kamene podloge koja se prostire preko dvokolosiječne pruge te nije baš adekvatno rješenje zbog toga što onemogućuje normalan hod pješaka preko samog prijelaza (Slika 141.).

Slika 141. Prikaz stanja kamene podloge na željezničko-cestovnom prijelazu „Resnik“
