Analiza i procjena rizika zrakoplovnih nesreća u slučaju otkaza komunikacijskog i navigacijskog sustava

Master's thesis / Diplomski rad

**ANALYSIS AND RISK ASSESSMENT OF AIRCRAFT ACCIDENTS IN
CASE OF COMMUNICATION AND NAVIGATION SYSTEMS
FAILURE**

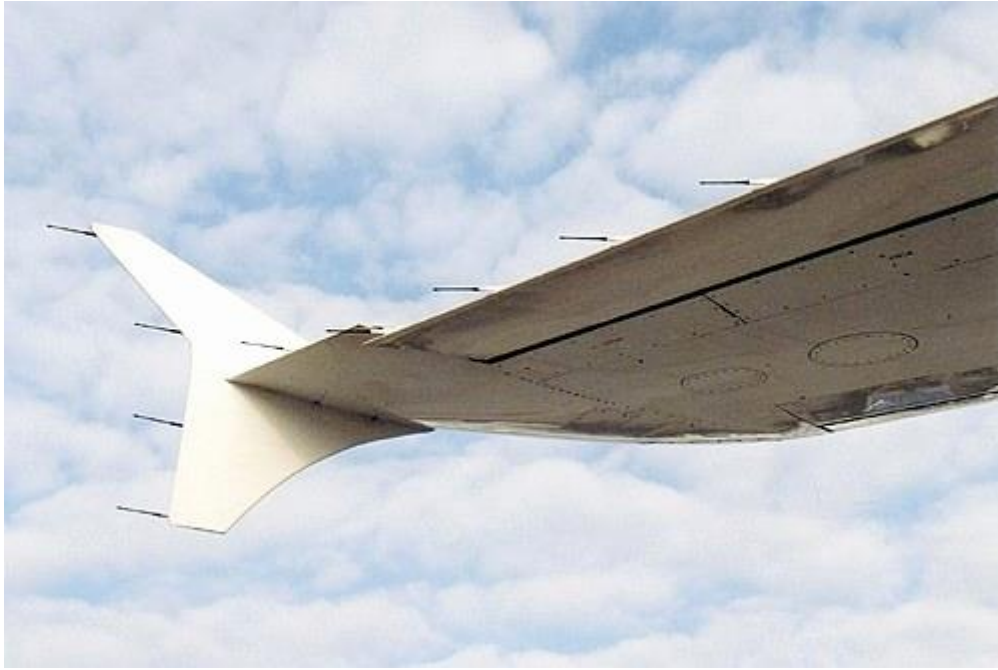
Statička pražnjenja ugrađuju se na pratećim rubovima primarnih površina za upravljanje letom što je prikazano na slici 6 i 7. Oni omogućuju postupno odvođenje statičkih električnih naboja tijekom leta.[8]

Slika 7. Statičko pražnjenje na primjeru zrakoplova A320, [19]

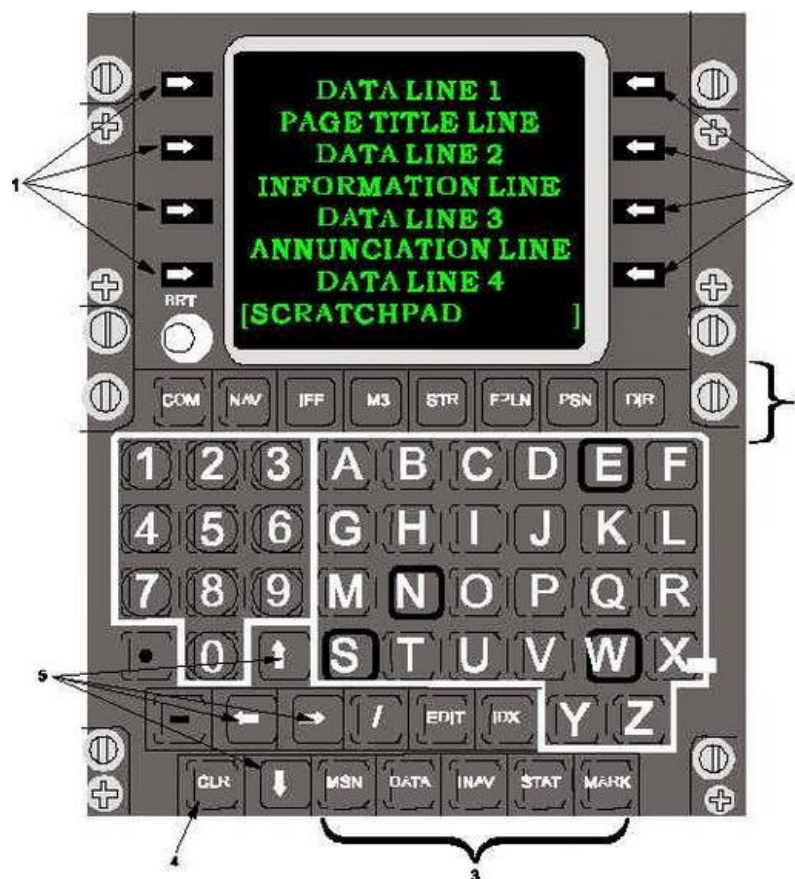
Glavna komponenta inercijskog navigacijskog sustava je kontrolna zaslonska jedinica CDU, i ona predstavlja jedinicu uređaja za sučelje koja se koristi za pristup računalima za upravljanje letom FMS, glavnim računalima i softverom većih zrakoplova. CDU-ovi se uglavnom vide na zrakoplovima. [9]

Slika 11: Kontrolna zaslonka jedinica CDU, [9]

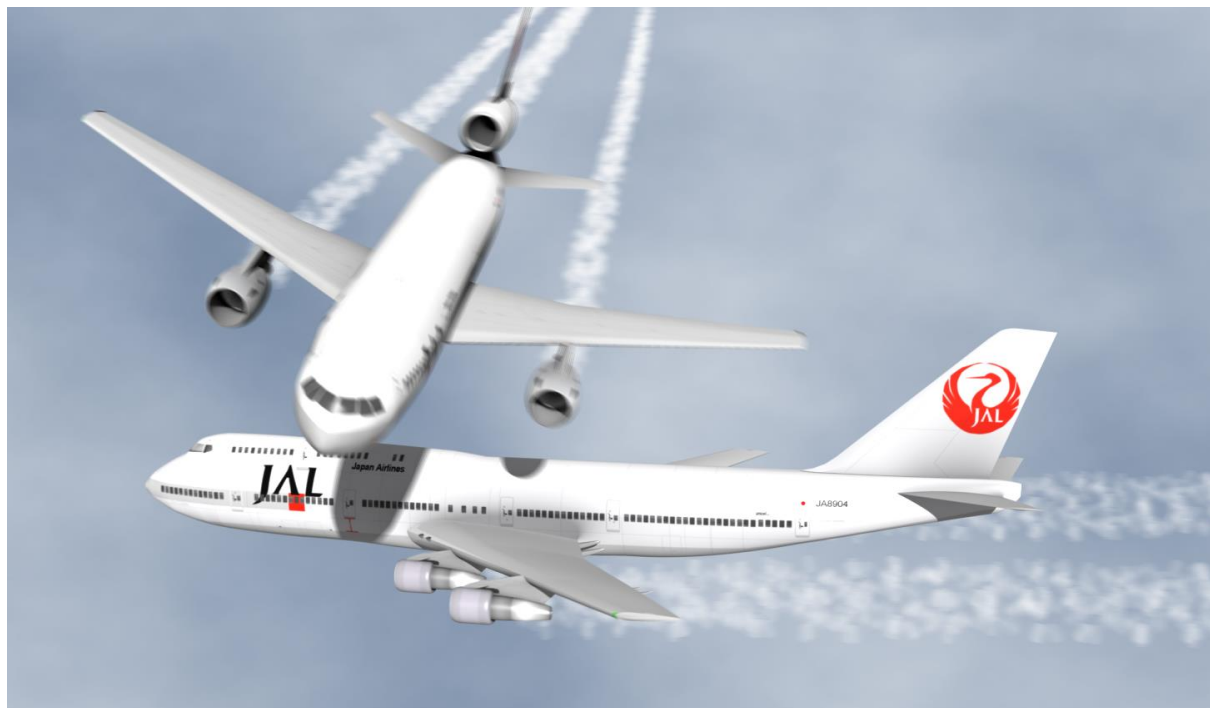
prostoru. Ekstrapoliranjem trenutne rasponske i visinske razlike na očekivane buduće vrijednosti, TCAS određuje potencijal prijetnje od sudara. [13]

Slika 12: Izbjegavanje potencijalne prijetnje od sudara pomoću TCAS sustava, [13]

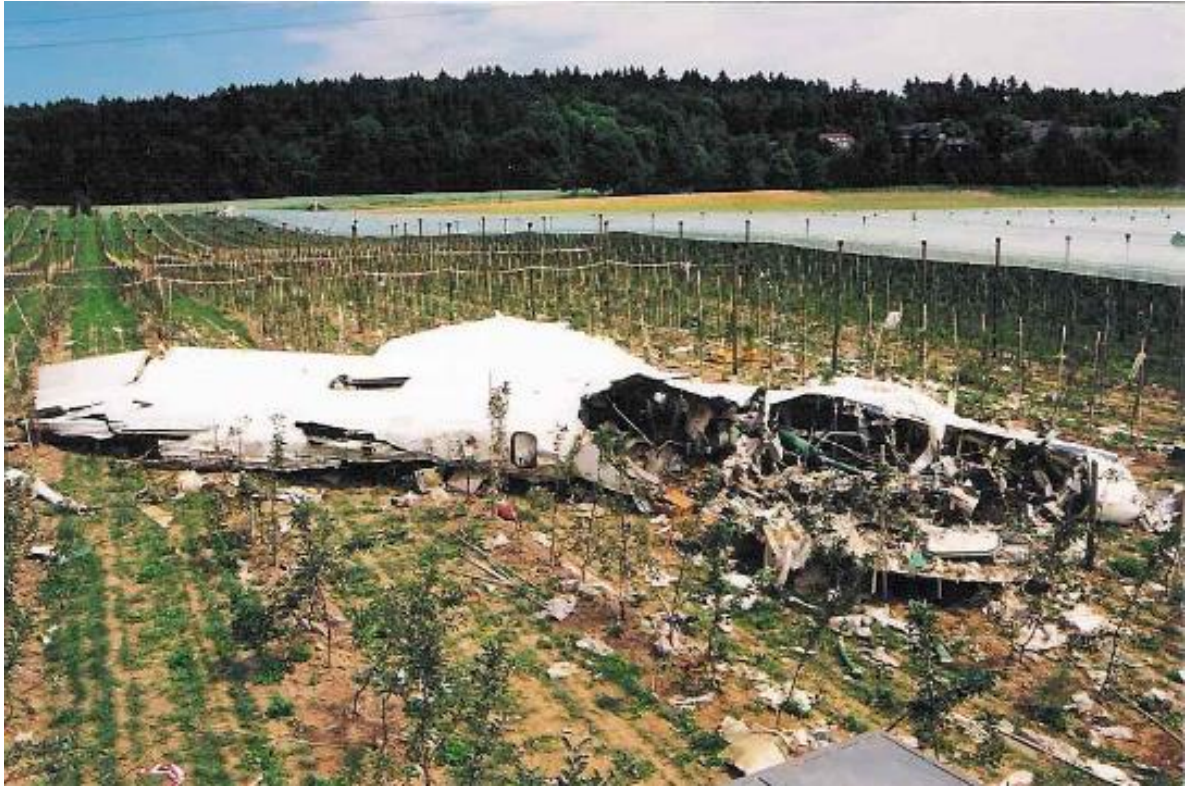
Slika 17: Prednji dio trupa zrakoplova, [15]

Na letu ova dva zrakoplova koja su doživjela veliku nesreću tijekom leta, od kojih nitko nije preživio, oba zrakoplova su uništena. Boeing B757-200 je izgubio većinu svog vertikalnog repa zbog sudara i uništile su ga udarne sile. Tupoljev TU154M se od siline udarca pri velikoj brzini prepolovio u nekoliko dijelova što je prikazano na slikama 17,18 i 19.

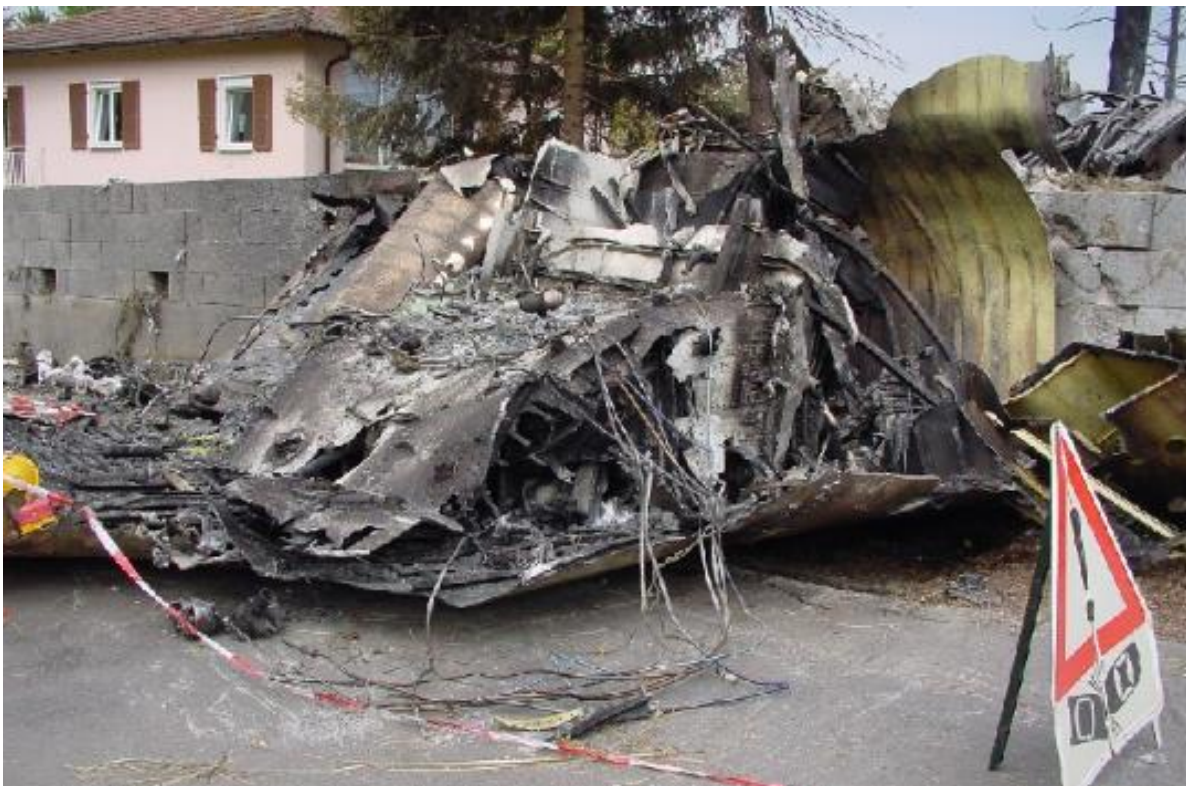
Slika 18. Središnji presjek krila zrakoplova, [15]

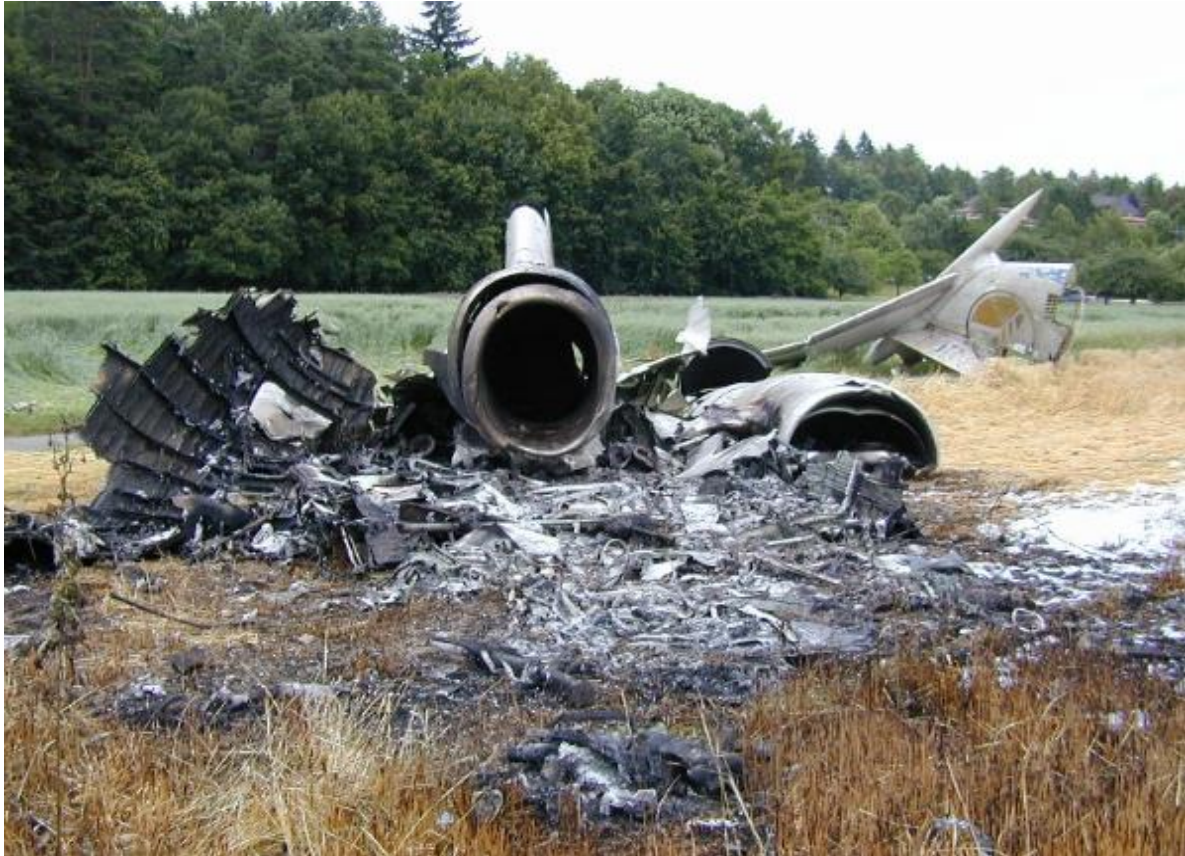
Slika 19: Stražnji dio trupa zrakoplova, [15]

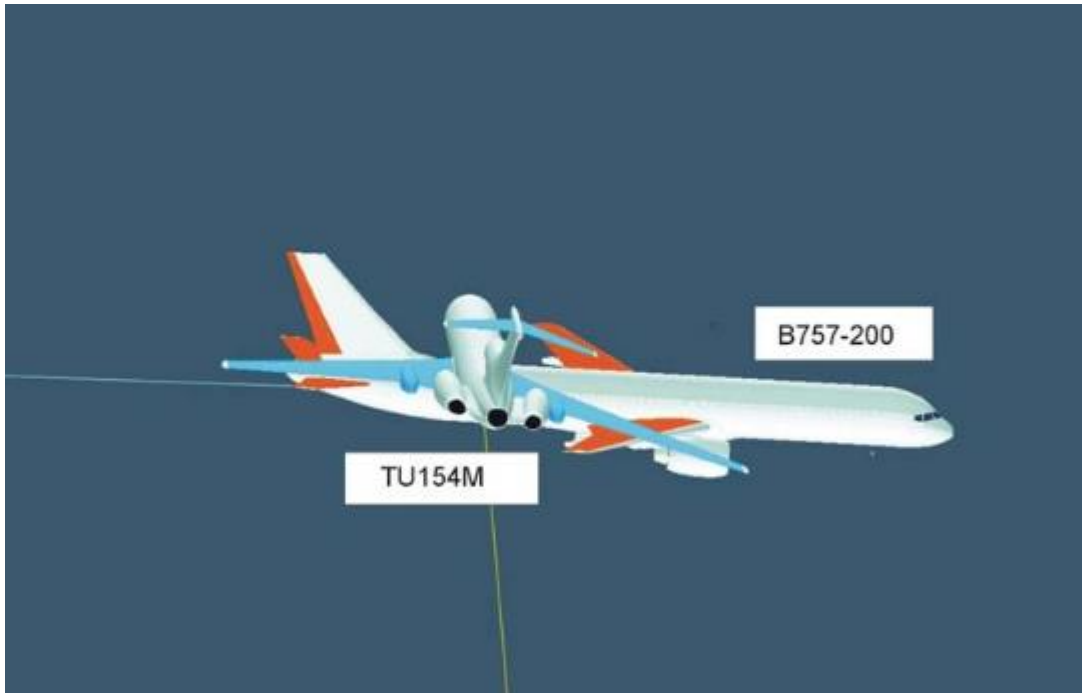
Slika 20: Rekonstrukcija zrakoplovne nesreće, [15]
