Analiza kvalitete oznaka na kolniku na državnim cestama Republike Hrvatske

Master's thesis / Diplomski rad

**ANALIZA KVALITETE OZNAKA NA
KOLNIKU NA DRŽAVNIM CESTAMA
REPUBLIKE HRVATSKE**

**ANALYSIS OF THE ROAD MARKINGS
QUALITY ON STATE ROADS IN REPUBLIC
OF CROATIA**

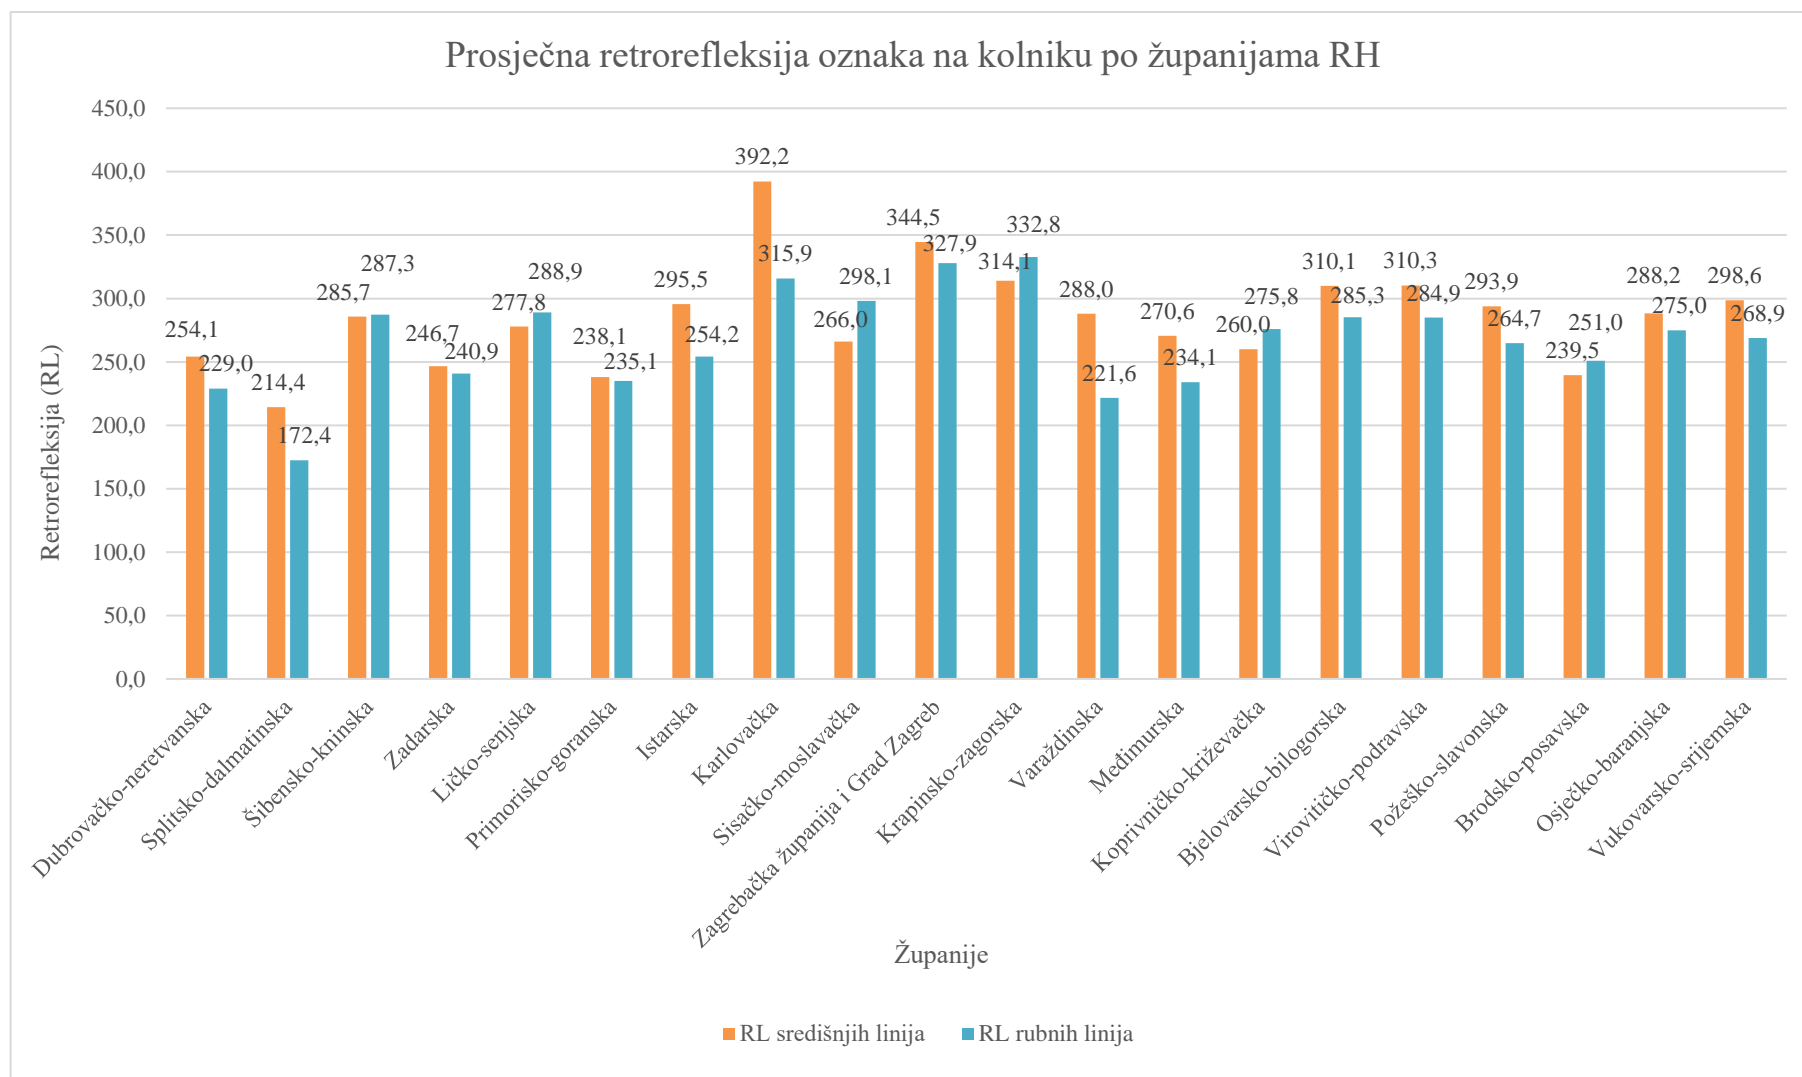
Tablica 45. Prosječna retrorefleksija obnovljenih linija po županijama RH

Županija	R_L središnjih linija (mcd/lx/m²)	R_L rubnih linija (mcd/lx/m²)
Dubrovačko-neretvanska	254,1	229,0
Splitsko-dalmatinska	214,4	172,4
Šibensko-kninska	285,7	287,3
Zadarska	246,7	240,9
Ličko-senjska	277,8	288,9
Primorsko-goranska	238,1	235,1
Istarska	295,5	254,2
Karlovačka	392,2	315,9
Sisačko-moslavačka	266,0	298,1
Zagrebačka županija i Grad Zagreb	344,5	327,9
Krapinsko-zagorska	314,1	332,8
Varaždinska	288,0	221,6
Međimurska	270,6	234,1
Koprivničko-križevačka	260,0	275,8
Bjelovarsko-bilogorska	310,1	285,3
Virovitičko-podravska	310,3	284,9
Požeško-slavonska	293,9	264,7
Brodsko-posavska	239,5	251,0
Osječko-baranjska	288,2	275,0
Vukovarsko-srijemska	298,6	268,9
Prosjek	284,4	267,2

Grafikon 3. Prosječna retrorefleksija obnovljenih linija po županijama RH
