Analiza kvalitete oznaka na kolniku na državnim cestama Republike Hrvatske

Master's thesis / Diplomski rad

**ANALIZA KVALITETE OZNAKA NA
KOLNIKU NA DRŽAVNIM CESTAMA
REPUBLIKE HRVATSKE**

**ANALYSIS OF THE ROAD MARKINGS
QUALITY ON STATE ROADS IN REPUBLIC
OF CROATIA**

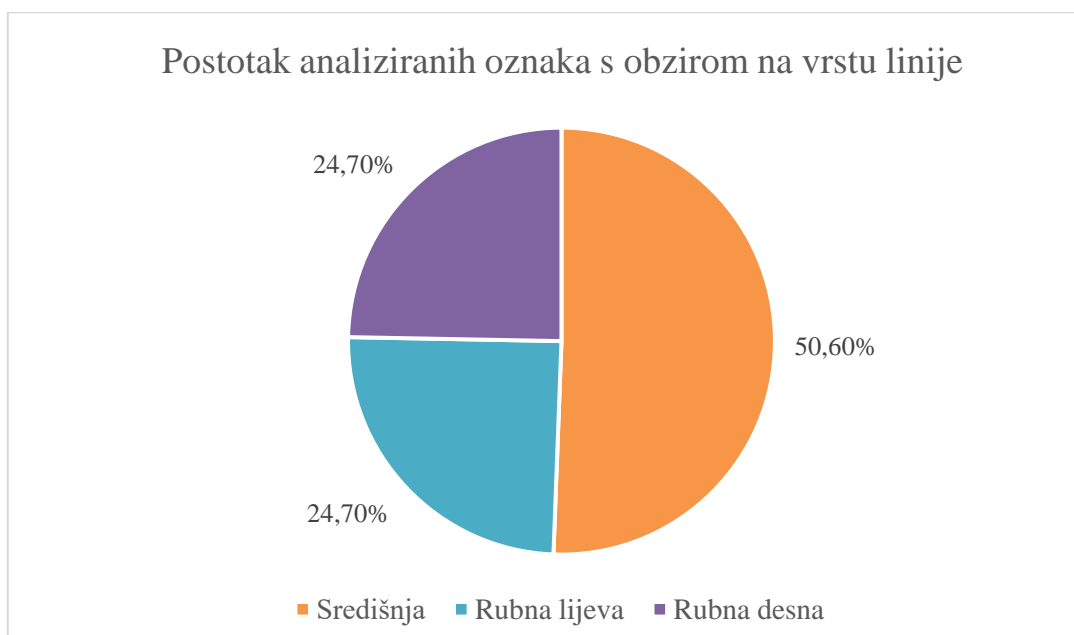
U ovom diplomskom radu analizirane su državne ceste u svim županijama Republike Hrvatske. Od ukupno 2532 analizirane oznake, 1783 je obnovljenih, odnosno mjerenja inicijalne retrorefleksije, a 749 je postojećih, odnosno mjerenja retrorefleksije nakon nekog vremena. Također je od 2532 analizirane oznake 1282 središnje linije, 625 rubnih lijevih i 625 rubnih desnih linija gdje vidimo podjednaku zastupljenost središnjih i rubnih linija. (Grafikon 1.). Što se tiče vrste materijala od kojeg je izrađena oznaka, 2400 oznaka je izrađeno od boje, 25 od termoplastike, a 107 od hladne plastike (Grafikon 2.). Zanimljivo je kako je čak 94,8 % oznaka na državnim cestama RH izvedeno od boje, dok je samo 5,2 % izvedeno od plastičnih materijala. Kako je skoro 95 % oznaka izvedeno od boje, a većina plastičnih materijala se nalazi

Grafikon 1. Postotak analiziranih oznaka na državnim cestama RH s obzirom na vrstu linije
