Master's thesis / Diplomski rad

**ANALIZA CESTOVNE PROMETNE MREŽE GRADA GLINE
S CILJEM UNAPRJEĐENJA SIGURNOSTI CESTOVNOG
PROMETA**

Student: Ivan Krovinović

Zagreb, rujan 2021.

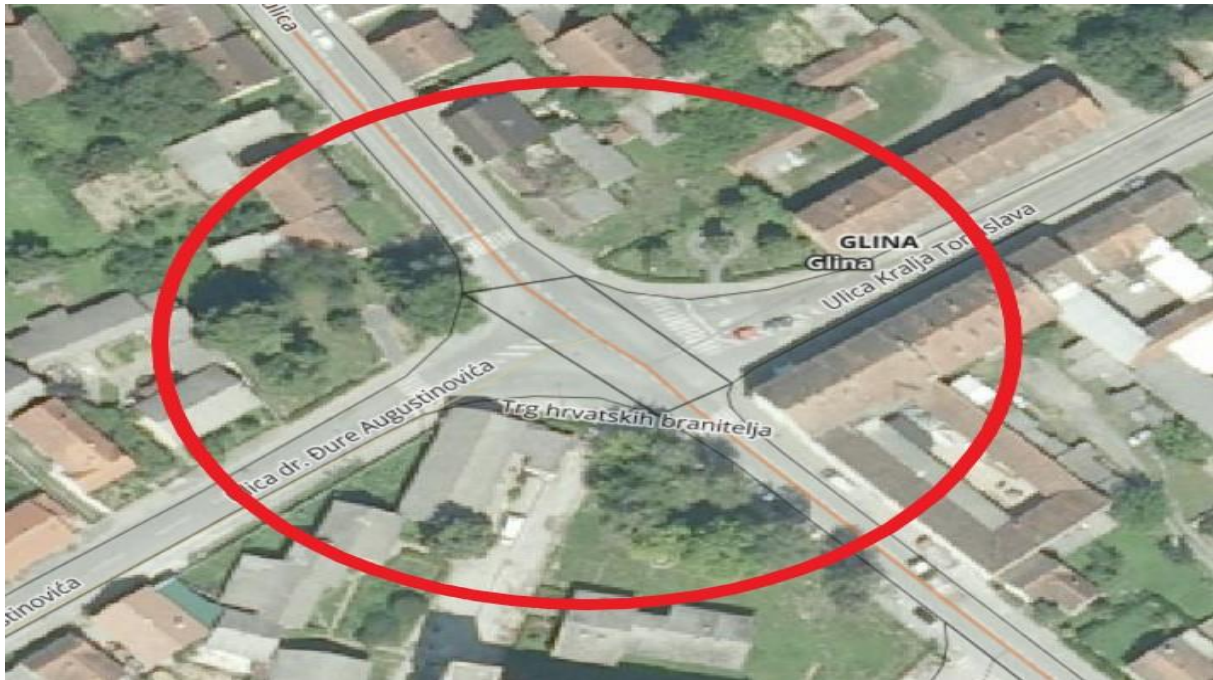
Slika 5. Mikro lokacija raskrižja

Raskrižje Ul. Kralja Tomislava, Vukovarska ulica, Toplička ulica i Ulica dr. Đure Augustinovića se nalazi na zapadnom dijelu grada Gline te je jedna od glavnih poveznica prometa iz svih smjerova. Toplička ulica povezuje promet iz smjera Karlovca te mjesta između Grada Karlovca i Grada Gline između kojih se nalaze mnogobrojne drvne industrije. S Ulice Kralja Tomislava povezuje se promet koji je ograničen samo na osobna vozila iz centra grada. Preko Vukovarske ulice povezuje se promet iz smjera Petrinje za teretna vozila i vozila iz okolnih sela koja se nalaze u smjeru graničnog prijelaza Dvor. Ulica dr. Đure Augustinovića povezuje promet iz smjera krajnjeg zapadnog dijela grada te manja naselja u smjeru mjesta Obljaj. Ovo raskrižje je odabrano na temelju loše preglednosti i drugih problema koja su objašnjena u poglavlju 5.4. analiza sigurnosti. Na slici 5. prikazana je mikro lokacija raskrižja.

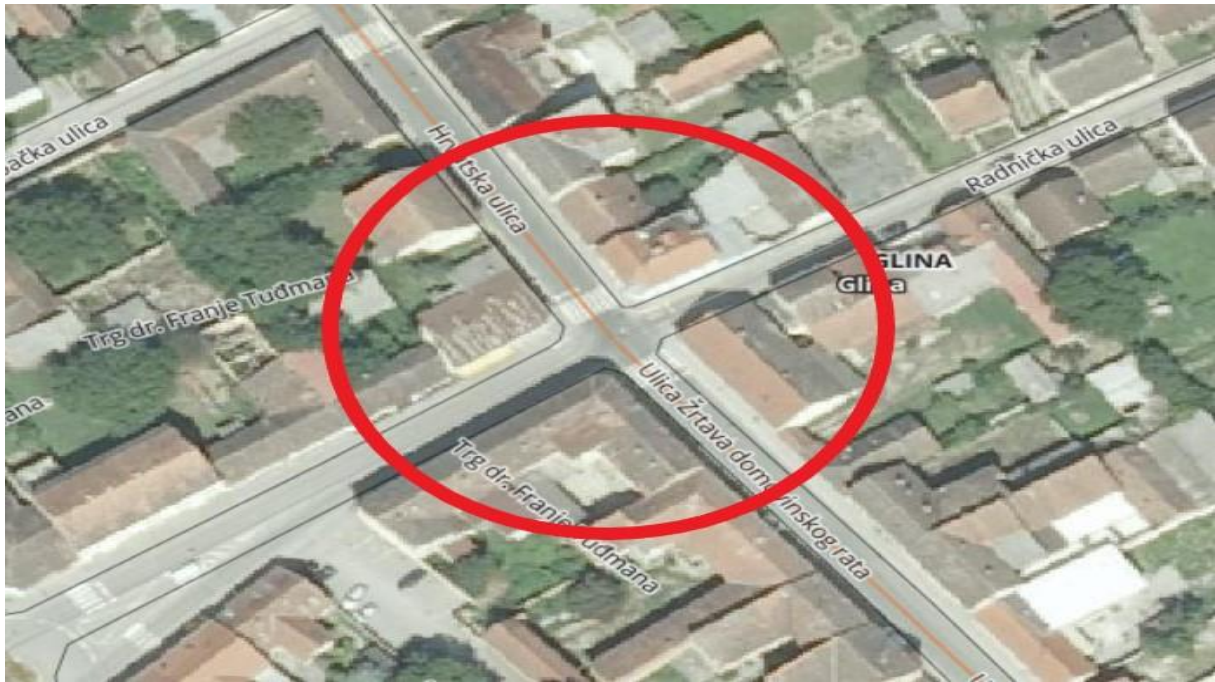
Slika 6. Mikro lokacija raskrižja

Raskrižje Hrvatska ulica, Radnička ulica, Ulica Žrtava Domovinskog rata i Trg dr. Franje Tuđmana se nalazi u centru Grada Gline te je uz prethodno raskrižje jedna od glavnih i najprometnijih poveznica prometa u Gradu Glini. Najvećim djelom promet iz smjera Petrinja prolazi kroz ovo raskrižje preko Hrvatske ulice gdje teretna vozila koja su u tranzitu nastavljaju dalje preko Ul. Žrtava Domovinskog rata u smjeru Karlovca i Dvora, dok osobna vozila skreću desno u ulicu Trg dr. Franje Tuđmana koja se preko kružnog toka nastavlja na spomenutu Ulicu Kralja Tomislava gdje osobna vozila dalje nastavljaju u smjeru Karlovca i obrnuto. Sporedna Radnička ulica povezuje istočni dio grada. Ovo raskrižje je odabrano na temelju podataka iz tablice 1. u poglavlju 3.4. Prometne nesreće prema karakteristikama ceste koja prikazuje da se na tom raskrižju dogodilo pet prometnih nesreća i na temelju loše preglednosti koja je detaljnije objašnjena u poglavlju 5.4. Analiza sigurnosti. Na slici 6. prikazana je mikro lokacija raskrižja.

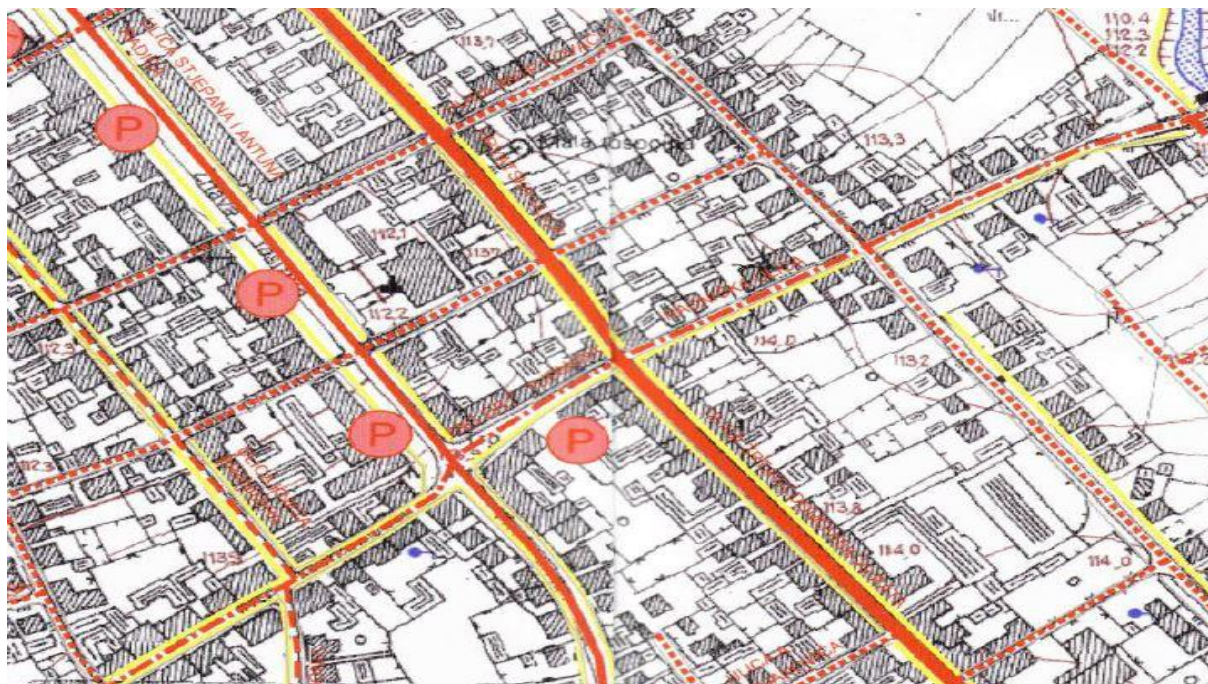
Slika 9. UPU GRADA GLINE III.ID, 2017god

Kod raskrižja 3. uviđanjem u „UPU GRADA GLINE III. ID“ iz 2017. god utvrđeno je da cestovnih infrastrukturnih i drugih ograničenja nema u izvedbi prijedloga rješenja za postojeće raskrižje na području Grada Gline, međutim predviđa se da će na južnoj strani Frankopanske ulice biti izgrađen željeznički kolodvor koji bi u budućnosti mogao povećati promet na tom južnom privozu Frankopanske ulice.

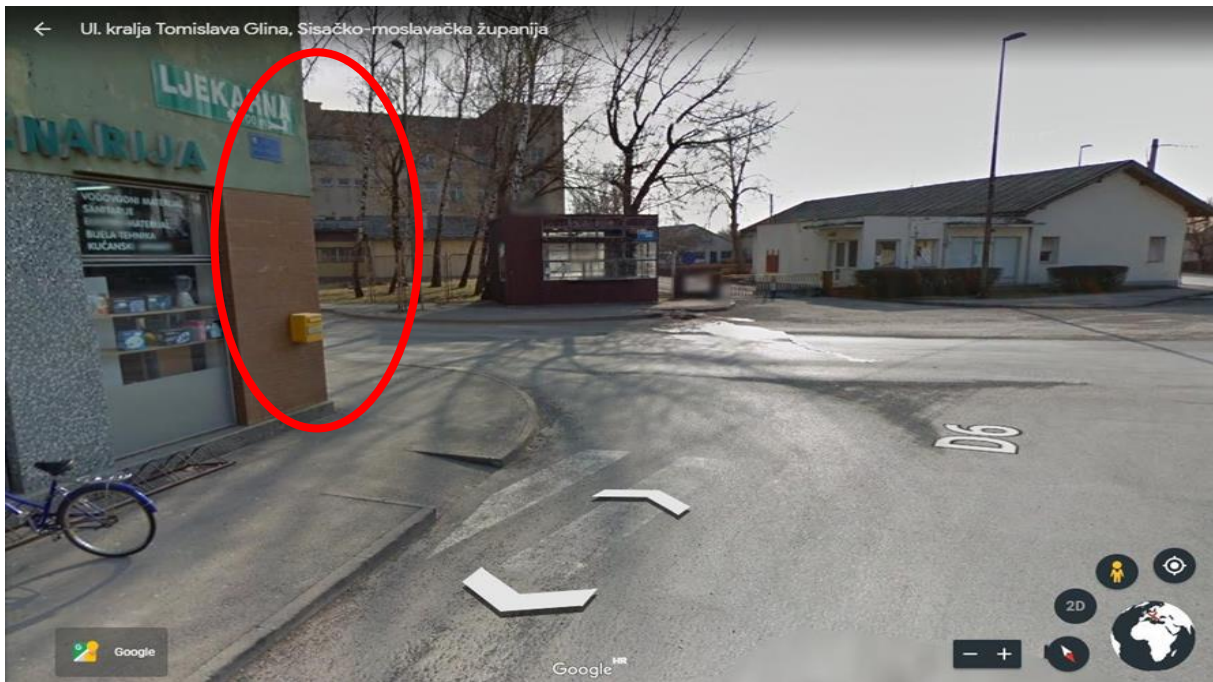
Naime iz prilaza iz smjera Ulice Kralja Tomislava u gradu Glini, motorni promet koje se kreće desno, lijevo ili ravno nailazi na prepreku s lijeve strane na infrastrukturni objekt koji zaklanja pogled na motorni promet koji dolazi s lijeve strane odnosno iz smjera Vukovarske ulice u gradu Glini slika 31. Također se događa i obrnuta situacija gdje vozila koja se kreću iz smjera Vukovarske ulice nailaze na infrastrukturni objekt s desne strane koji zaklanja sav promet koji dolazi iz Ulice Kralja Tomislava slika 32. Samim time uvelike je smanjena sigurnost zbog smanjene preglednosti osobito za motorni promet iz smjera ulice Kralja Tomislava te iz smjera Vukovarske ulice u gradu Glini. Opasnost koja može nastati je izlijetanje motornog vozila u oba slučaja. Na ovom raskrižju nisu samo u opasnosti motorna vozila nego pješaci i biciklisti. Također postoji opasnost izlijetanja pješaka osobito djece za vrijeme trajanja školske godine i opasnost od izlijetanja biciklista.

Slika 14. Prikaz loše horizontalne signalizacije i infrastrukture koja smanjuje preglednost

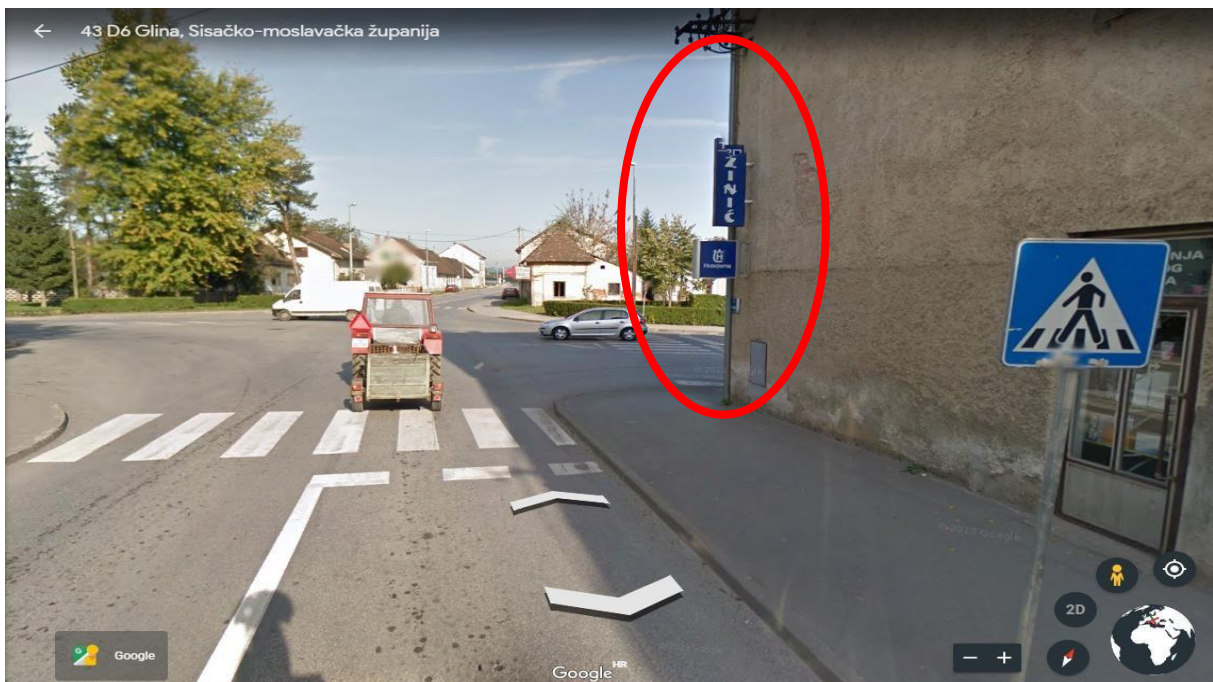
Slika 15. Prikaz infrastrukture koja smanjuje preglednost

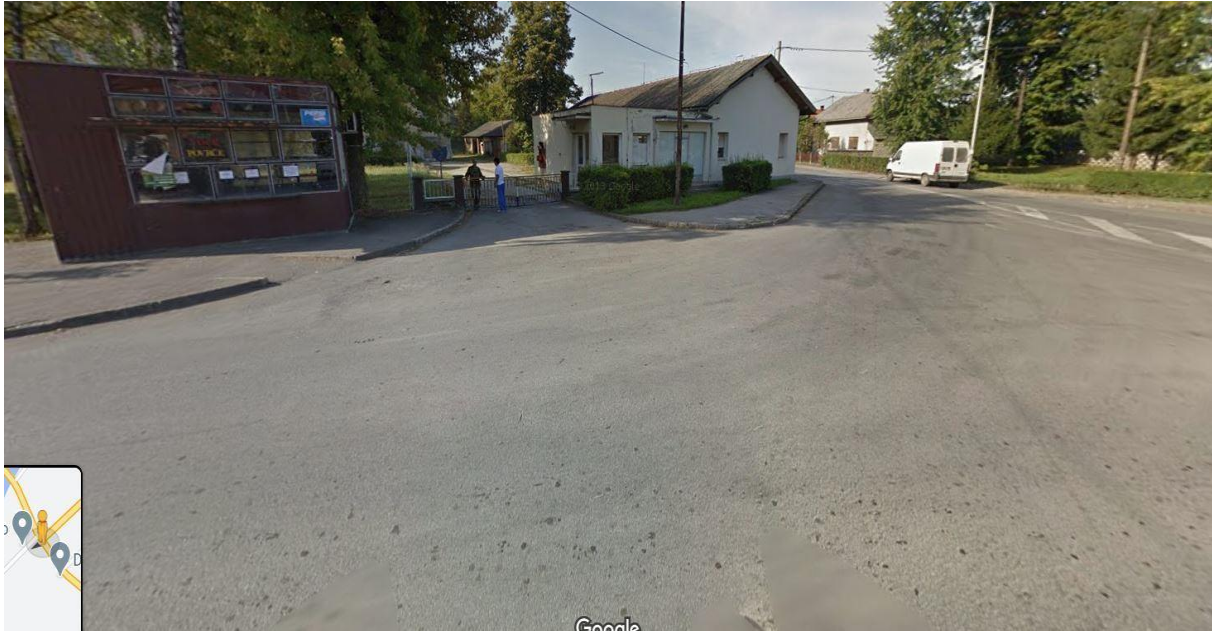
od Staračkog doma Glina ulaze u raskrižje čekajući da vozila na glavnoj cesti prođu i nesvjesno priječe put od vozila koja dolaze iz smjera Ulice dr. Đure Augustinovića kod kojeg se također javlja jedan drugi problem koji će biti opisan.

Slika 16. Prikaz privoza ka staračkom domu

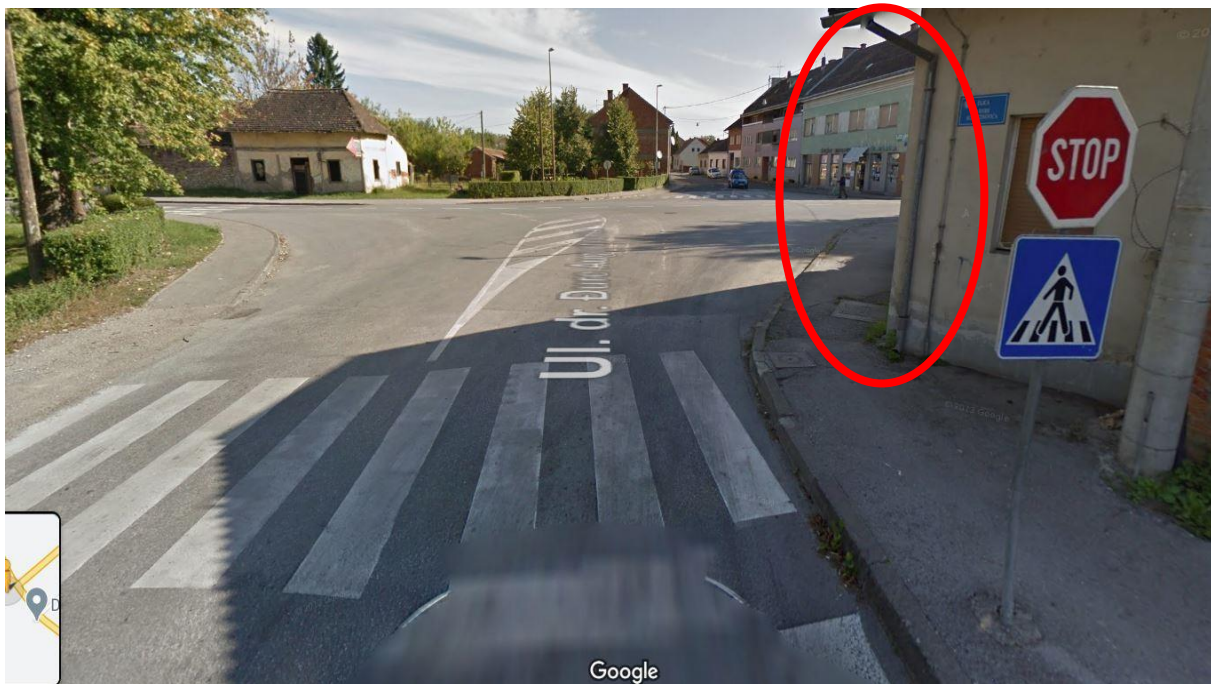
Problem kod privoza Ulice dr. Đure Augustinovića je taj da se zaustavna crta, znak „STOP“ i pješački prijelaz nalaze iznimno uvučeno u odnosu na raskrižje. S te pozicije vozači ne mogu uočiti vozila koja se kreću na glavnom prometnom pravcu niti mogu vidjeti vozila koja izlaze iz privoza Staračkog doma Glina. Također su primorani ući u raskrižje kako bi dobili bolju preglednost te ovdje nastaje spomenuti konflikt s vozilima iz Staračkog doma Glina. Može se naglasiti problem da se zna dogoditi gdje vozila previše uđu u raskrižje i ometaju vozila koja se kreću na glavnom prometnom pravcu. Radi takvih situacija je smanjena sigurnost cjelokupnog raskrižja i postoji mogućnost prometne nesreće.

Slika 17. Prikaz uvučene signalizacije i infrastrukturno objekta

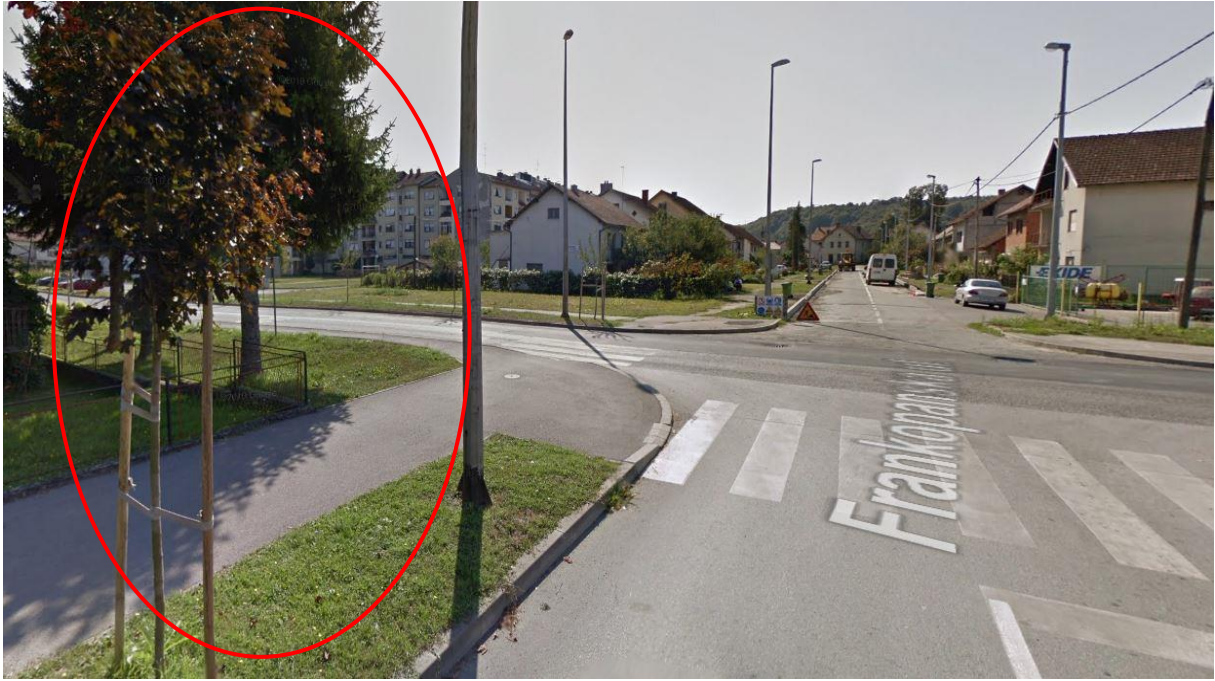
Slika 21. Stabla koja smanjuju preglednost
