Master's thesis / Diplomski rad

DIPLOMSKI RAD

**ANALIZA CESTOVNE PROMETNE MREŽE GRADA GLINE
S CILJEM UNAPRJEĐENJA SIGURNOSTI CESTOVNOG
PROMETA**

Mentor: doc. dr. sc. Marko Šoštarić

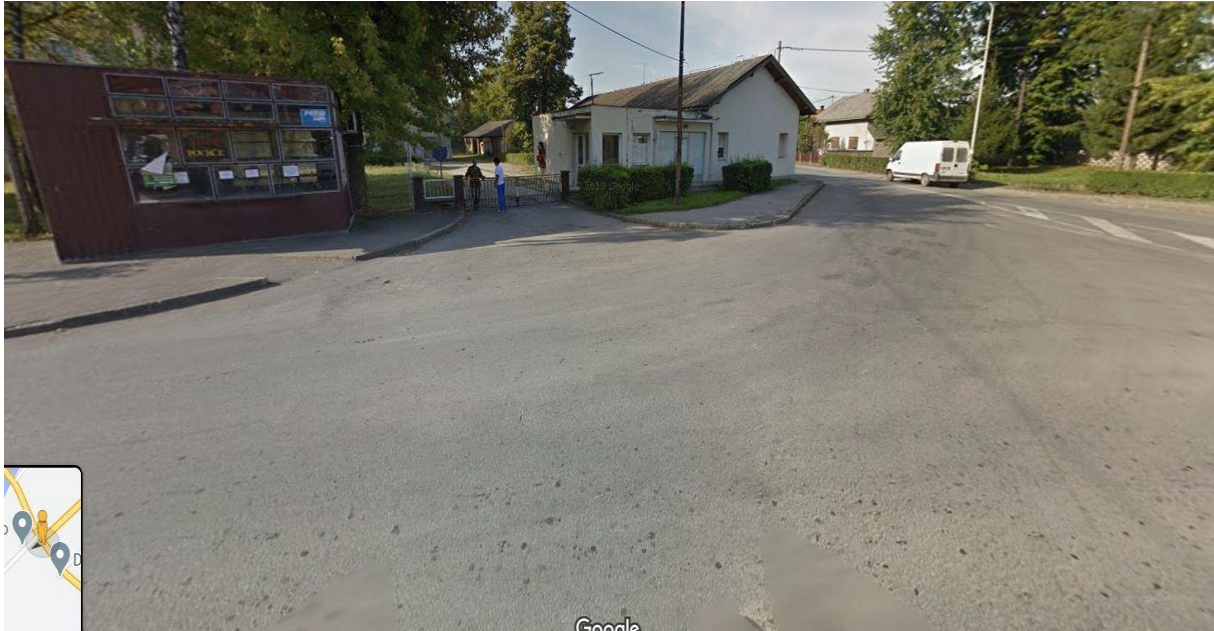
od Staračkog doma Glina ulaze u raskrižje čekajući da vozila na glavnoj cesti prođu i nesvjesno priječe put od vozila koja dolaze iz smjera Ulice dr. Đure Augustinovića kod kojeg se također javlja jedan drugi problem koji će biti opisan.

Slika 16. Prikaz privoza ka staračkom domu

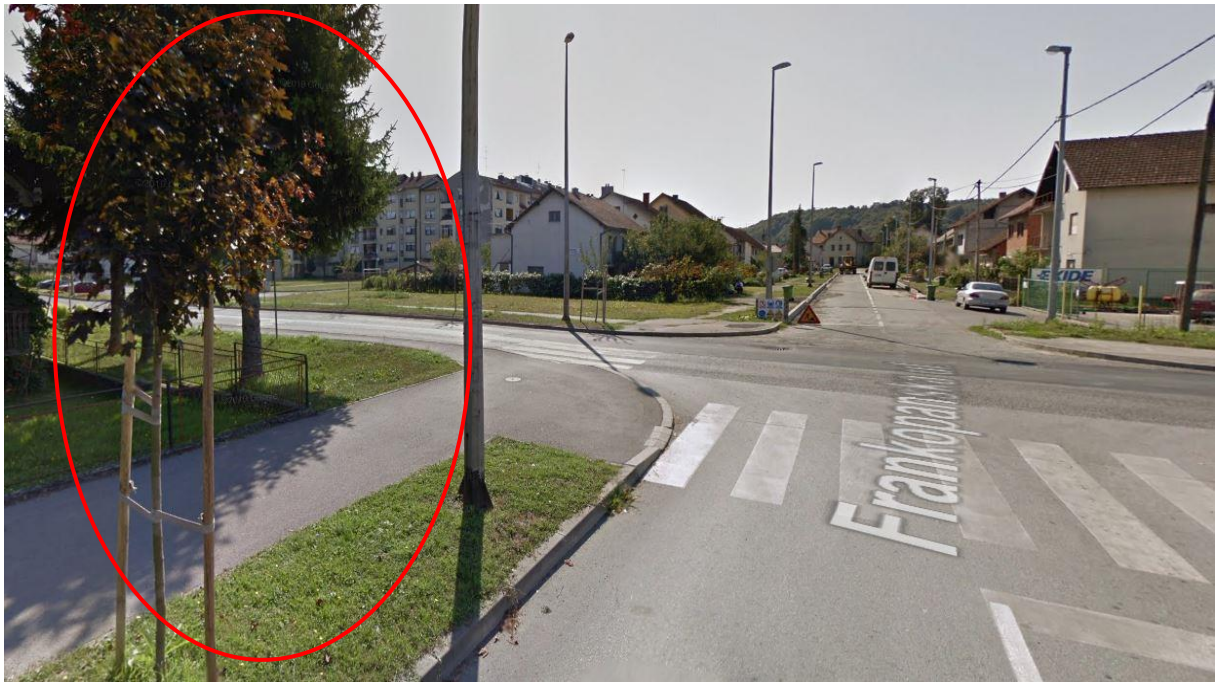
Slika 21. Stabla koja smanjuju preglednost
