Sveučilište u Zagrebu
Fakultet prometnih znanosti

DIPLOMSKI RAD

**ISTRAGA ZRAKOPLOVNIH NESREĆA UZROKOVANIH
GREŠKAMA U ODRŽAVANJU ZRAKOPLOVA
INVESTIGATION OF AIRCRAFT ACCIDENTS CAUSED BY
AIRCRAFT MAINTENANCE ERRORS**

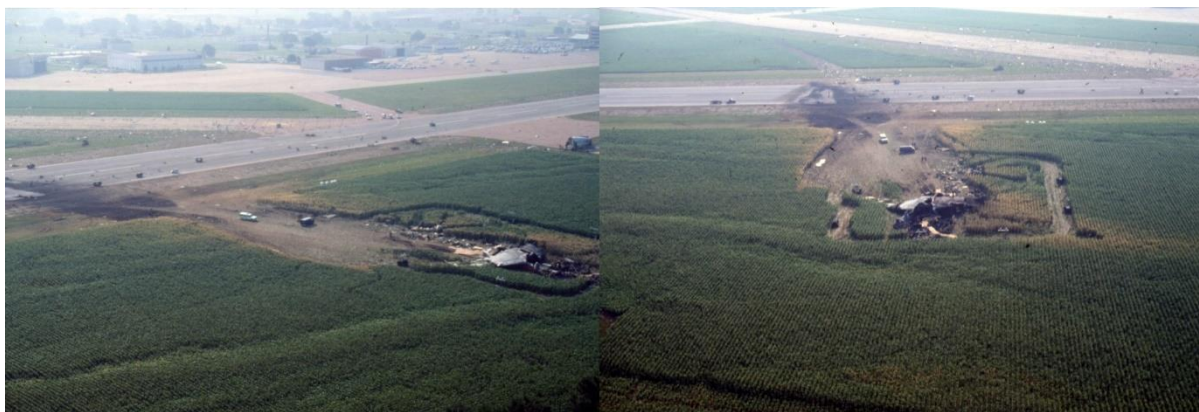
Slika 18. Mjesto pada i putanja kretanja zrakoplova DC-10

Glatke oscilacije u nagibu i okretanju nastavile su se sve do neposredno prije dodira s uzletno-sletnom stazom. Kapetan je izjavio da se oko 30 metara iznad tla nos i desno krilo zrakoplova počinju naginjati sve više saginjati prema tlu. Kapetan zrakoplova nastavio je manipulirati prigušivačima motora jedan i tri sve dok zrakoplov nije dodirnuo tlo. Zrakoplov je dotaknuo prag malo lijevo od središnje linije na pisti 22 u 16:00. Šesnaest sekundi kasnije se srušio i počeo klizati izvan uzletno-sletne staze, te se zaustavio nekoliko desetaka metara dalje od staze. Zrakoplov je prilikom udarca u uzletno-sletnu stazu stvorio udubinu od 45 centimetara, a tome je zaslužan završni fugoid i repni vjetar koji su prouzročili da zrakoplov udari u tlo brzinom od približno 400 km/h [32]. Na slici 18 prikazano je mjesto pada zrakoplova DC-10 i putanja kojom se zrakoplov kretao sve dok se nije u potpunosti zaustavio.

Vrh desnog krila zrakoplova, desni glavni stajni trap i motor tri udarili su u tlo gotovo istovremeno. Rep i vrh desnog krila zrakoplova su se odlomili, što je uzrokovalo izlivanje goriva po putanji kojom je zrakoplov klizao. Bez težine na stabilizatoru, stražnji dio aviona se podigao što je uzrokovalo da nos zrakoplova odskoči tri puta. Na nekoliko sekundi avion se podigao od tla i udario natrag u tlo, što je rezultiralo tome da se odjeljak kokpita odvoji od trupa [32].
