Utjecaj dinamičkog ispitivanja retrorefleksije oznaka na kolniku na njihovu kvalitetu

Master's thesis / Diplomski rad

**THE INFLUENCE OF DYNAMIC
TESTING OF RETROREFLECTION OF
ROAD MARKINGS IN REGARDS TO
THEIR QUALITY**

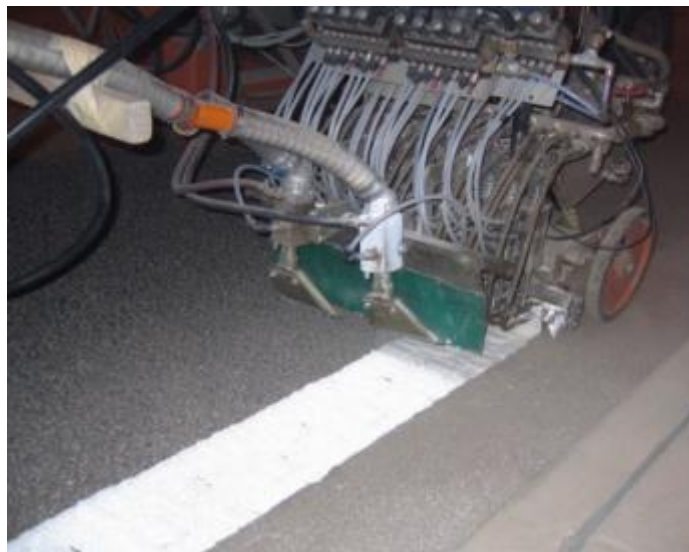
Slika 8. Nanošenje termoplastičnog materijala na kolnik [2]

- kompaktnost i čvrstoća materijala
- deblji nanos (1 – 3 mm, maksimalno do 6 mm)
- dugi vijek trajanja (između 2 i 4 godine)
- relativno dobra vidljivost u mokrim i kišnim uvjetima
- relativno kratko vrijeme sušenja (oko 10 minuta)
- odlično povezivanje s asfaltnim podlogama
- lošije povezivanje s betonskim podlogama (zahtijeva primjenu „primera“)
- ekološki prihvatljiva (ne sadrže otapala)
- dugotrajnost procesa pripreme te potreba za grijanim sustavom
- ograničenost primjene u hladnijim podnebljima zbog lošega prijanjanja materijala na kolnik pri nižim temperaturama
- viša cijena u odnosu na boje (oko 27 kn po dužnom metru)
- nekompatibilnost s ostalim materijalima [2]

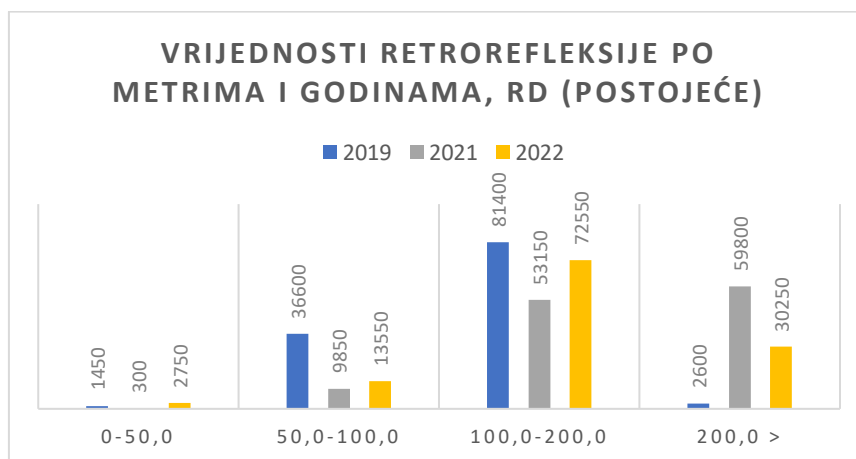
Grafikon 25. Vrijednosti postojeće retrorefleksije rubne desne trake na DC8, SDŽ po metrima i godinama [izradio autor]
