**ANALIZA I PROCJENA RIZIKA ZRAKOPLOVNIH NESREĆA U
SLUČAJU OTKAZA KOMUNIKACIJSKOG I NAVIGACIJSKOG
SUSTAVA**

DIPLOMSKI RAD

**ANALYSIS AND RISK ASSESSMENT OF AIRCRAFT ACCIDENTS IN
CASE OF COMMUNICATION AND NAVIGATION SYSTEMS
FAILURE**

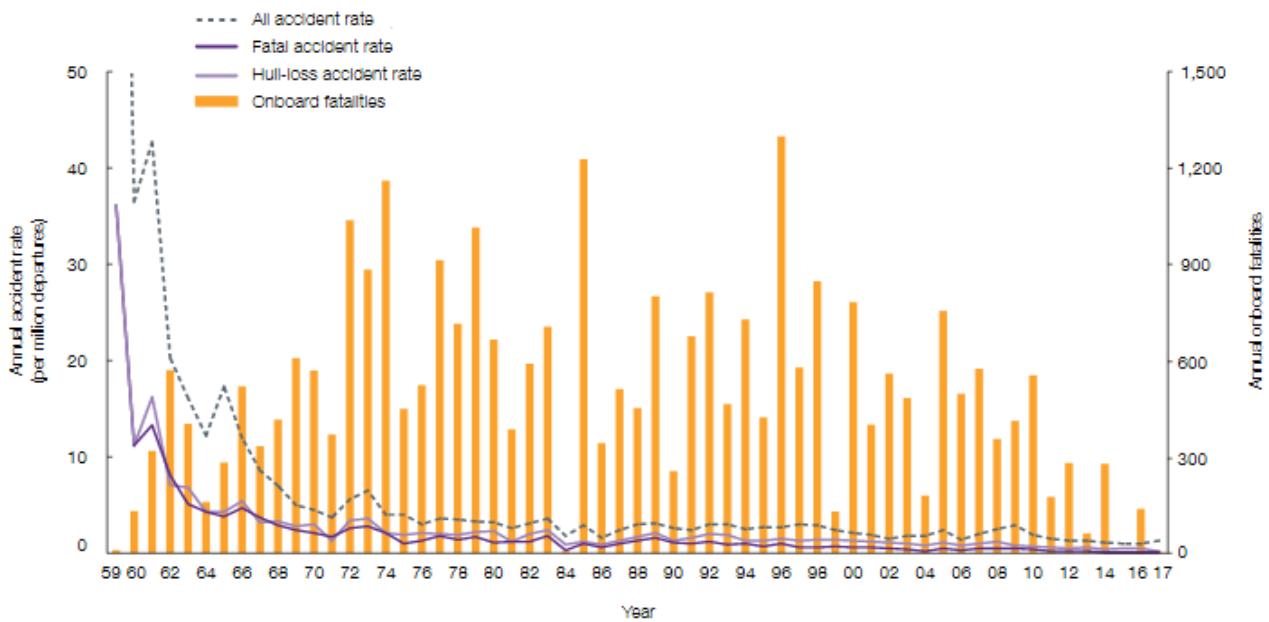
Slika 1: Stopa nesreća i smrtnih slučajeva po godinama, [18]

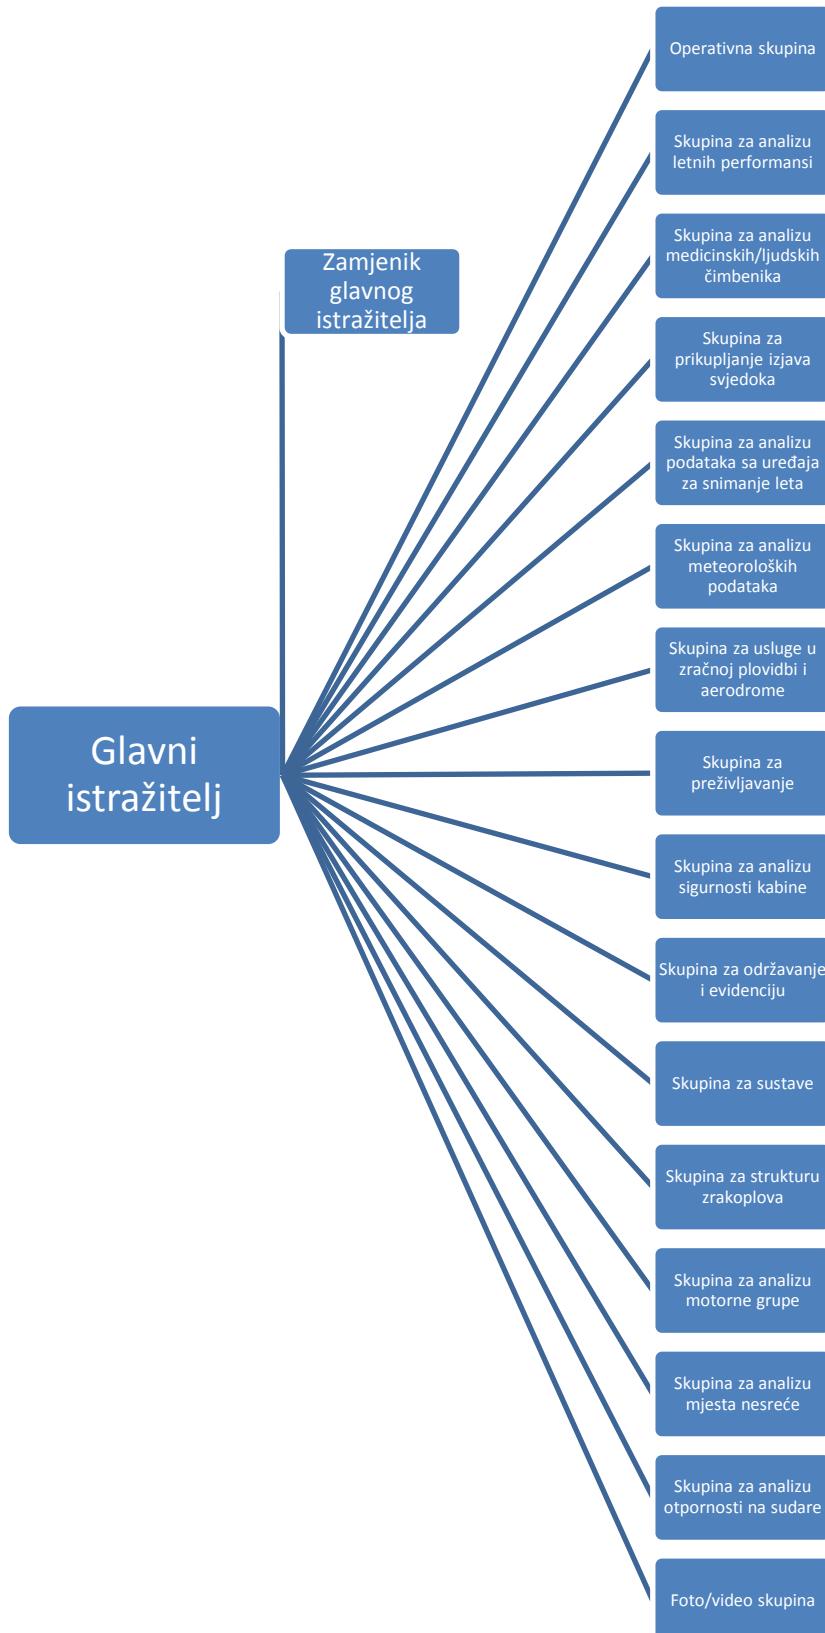
U nastavku je na grafu 1. prikazana organizacijska shema istrage za velike nesreće zrakoplova koja uključuje veliki ili složeni zrakoplov, što znači da se mora оформити veliki tim istražitelja koji provode istragu na najlakši i najučinkovitiji način.

Slika 2. Organizacijska shema istrage za velike nesreće zrakoplova,

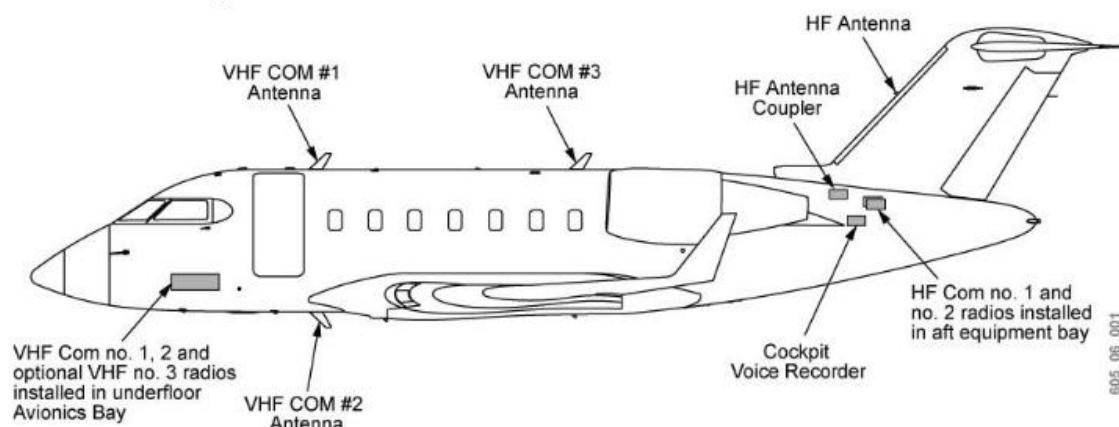
- sustav za integriranje zvuka,
- komunikacijske radiopostaje,
- sustav radijskog ugađanja,
- snimač glasa u kokpitu i
- statičko pražnjenje.

Slika 3: Komunikacijski sustav na primjeru zrakoplova Bombardier Challenger 605⁶, [8]

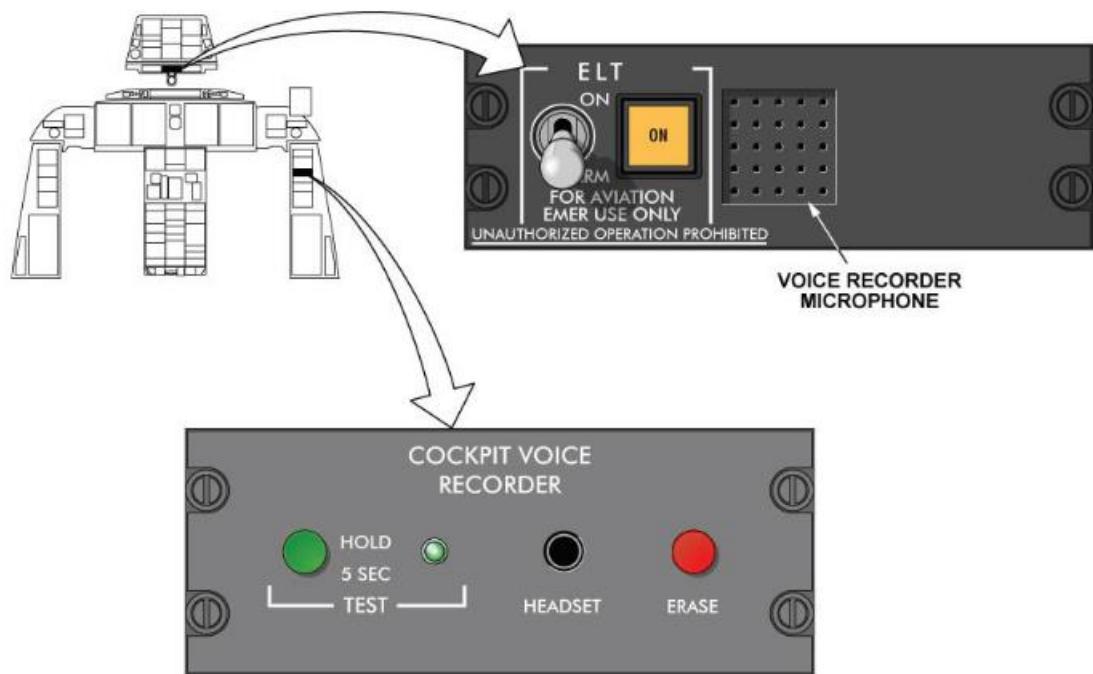
CVR je instaliran u odjeljku za prateću opremu i obojen je narančastom bojom radi brze identifikacije. Na jedinici je instaliran podvodni uređaj za lociranje, koji pomaže u pronalasku jedinice ako je potopljen. Uređaj sadrži zvučni signal, bateriju i prekidač aktiviran vodom. CVR počinje automatski snimati kada se električna energija primjeni na zrakoplov. Audio se snima na audio kanalima i pohranjuje u CVR memoriju. [8]

Slika 4: Snimač glasa u kokpitu, [8]

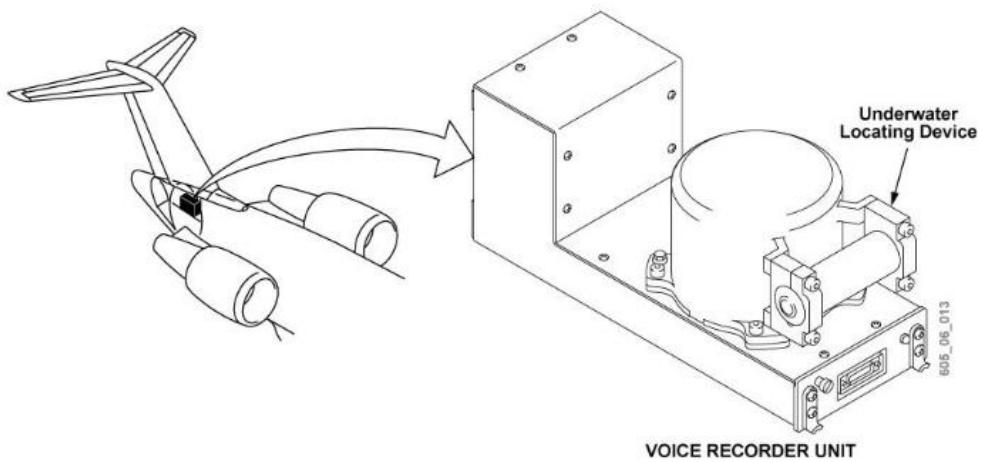
Slika 5: Lokacija na kojoj se nalazi snimač glasa u kokpitu, [8]

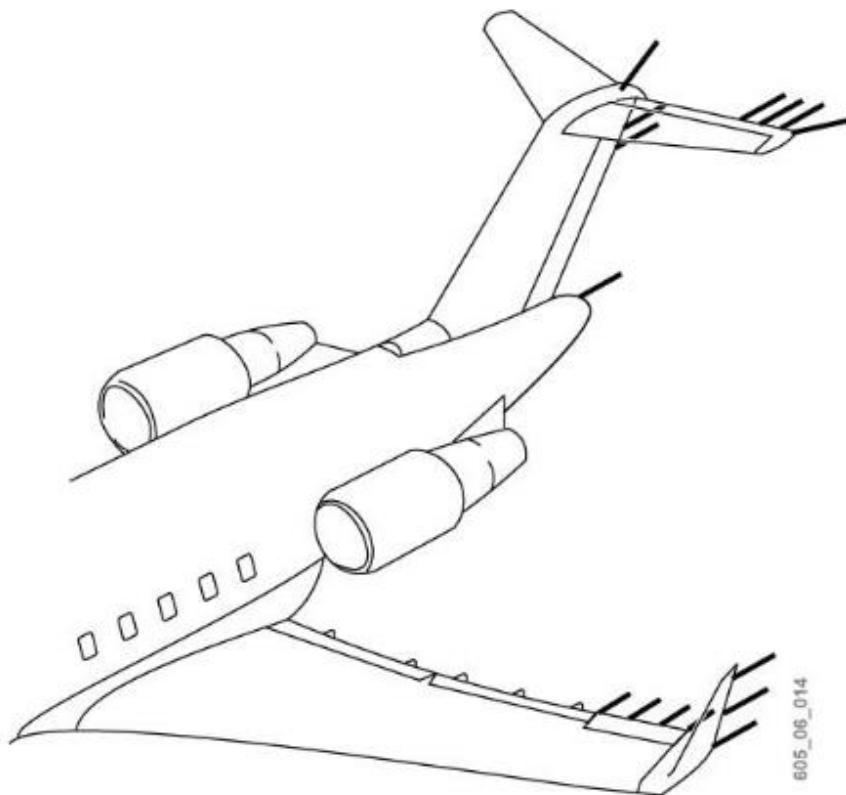
Statička pražnjenja ugrađuju se na pratećim rubovima primarnih površina za upravljanje letom što je prikazano na slici 6 i 7. Oni omogućuju postupno odvođenje statičkih električnih naboja tijekom leta.[8]

Slika 6: Statičko pražnjenje na zrakoplovu, [8]

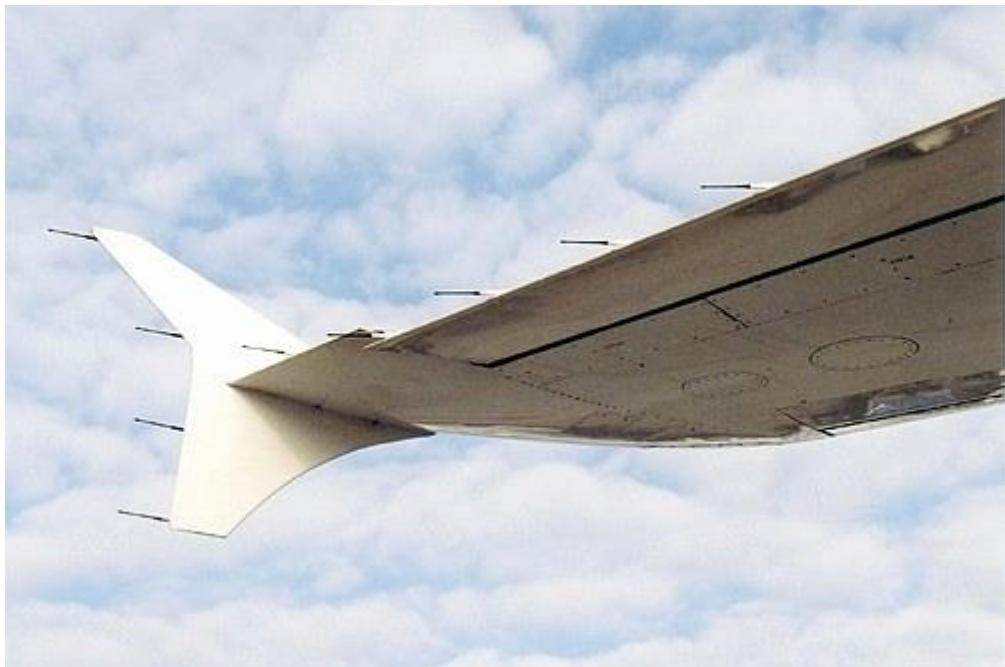
Slika 7. Statičko pražnjenje na primjeru zrakoplova A320, [19]

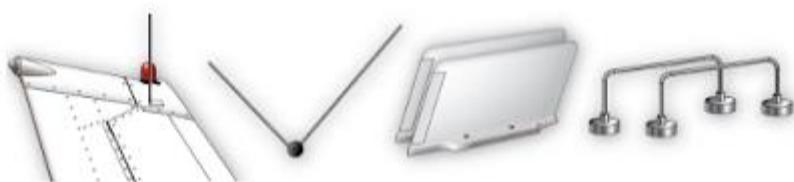
Jedan od najstarijih i najkorisnijih navigacijskih pomagala je VOR¹⁶ sustav. Sastoje se od tisuća zemaljskih odašiljačkih stanica, ili VOR-ova, koji komuniciraju s opremom za radio prijem u zrakoplovu. Položaj svih VOR-ova označen je na zrakoplovnim kartama zajedno s nazivom postaje, frekvencijom na koju zračni prijemnik mora biti podešen za korištenje stanice, te Morzeovim oznakama za postaju. VOR koristi VHF radio valove (108-117,95 MHz) s razdvajanjem 50 kHz između svakog kanala. To održava atmosferske smetnje na minimumu, ali ograničava upotrebu VOR-a. Za zaprimanje VOR VHF radio valova, obično se koristi V-oblik vodoravno polarizirane bi-polne antene (slika 8.). [9]

Slika 8: VOR antena na zrakoplovu, [9]

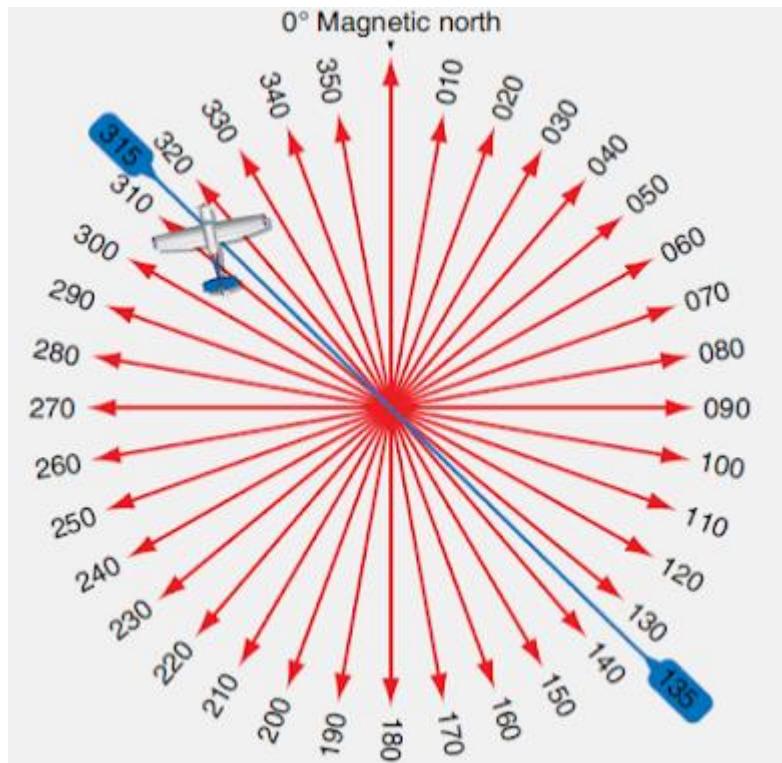
Signali koje proizvodi VOR odašiljač šire se 360° od jedinice i koriste ih zrakoplovi za navigaciju do stanice i iz nje uz pomoć ugrađenih VOR prijemnika i instrumenata za prikaz. Radiovalovi se primaju sve dok je zrakoplov u dometu jedinice na zemlji i bez obzira na smjer putovanja zrakoplova što je prikazano na slici 9. Pilot pomoću VOR uređaja dobiva informacije na kojem se položaju zrakoplov nalazi, i indikatori, koji se nalaze u pilotskoj kabini izgledom poput kompasa, pokazuju odstupanja od kretanja zrakoplova.

Slika 9: VOR sustav, [8]

VOR odašiljač proizvodi dva signala koje prijamnik u zrakoplovu koristi za lociranje u odnosu na zemaljsku stanicu. Jedan signal je referentni signal. Drugi se proizvodi elektronskim rotiranjem varijabilnog signala. Promjenjivi signal je u fazi s referentnim signalom kada je na magnetskom sjeveru, ali postaje sve više izvan faze dok se rotira na 180° . Kako se i dalje okreće na 360° (0°), signali postaju sve više u fazi sve dok se ne vrate u fazu na magnetskom sjeveru. Prijemnik u zrakoplovu dešifrira faznu razliku i određuje položaj zrakoplova u stupnjevima od VOR-ove zemaljske jedinice. Većina zrakoplova ima dvostruki VOR prijemnik. [9]

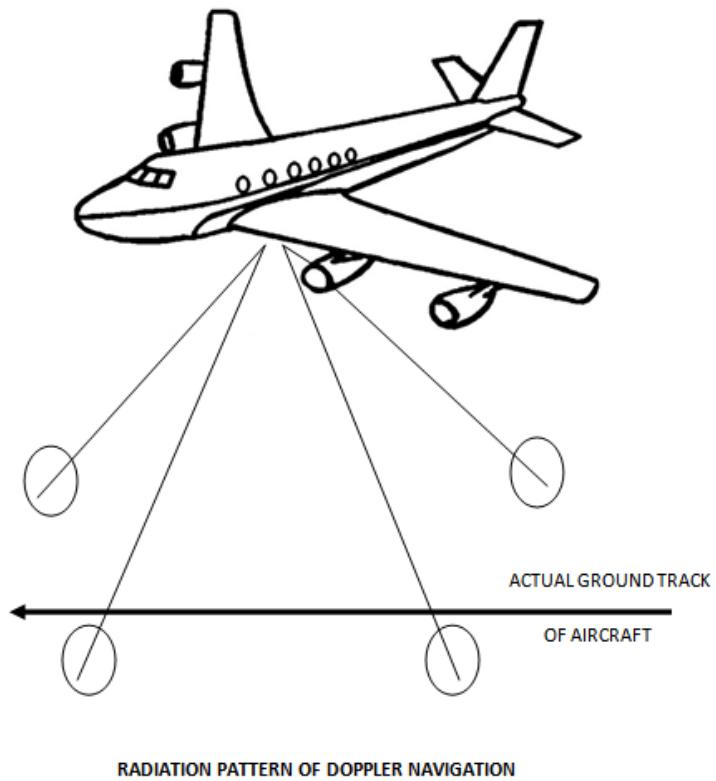
Doplerov efekt može se opisati kao promjena u promatranoj frekvenciji kada su izvor (odašiljač) i promatrač (primatelj) u pokretu u odnosu jedan na drugi. U zraku dopler radara postoji odašiljač koji, pomoću usmjerene antene, zrači energiju prema tlu. Prijemnik prima odjek prenesene energije što je vidljivo na slici 10. Tako postoji situacija u kojoj se i odašiljač i prijemnik kreću u odnosu na tlo, posljedično se izvorna frekvencija koja se prenosi mijenja dva puta. Razlika između prenesenih i primljenih frekvencija poznata je kao Doplerov pomak i vrlo je proporcionalna relativnom gibanju između zrakoplova i tla duž smjera radarske zrake. [9]

Slika 10: Doppler navigacijski sustav, [9]

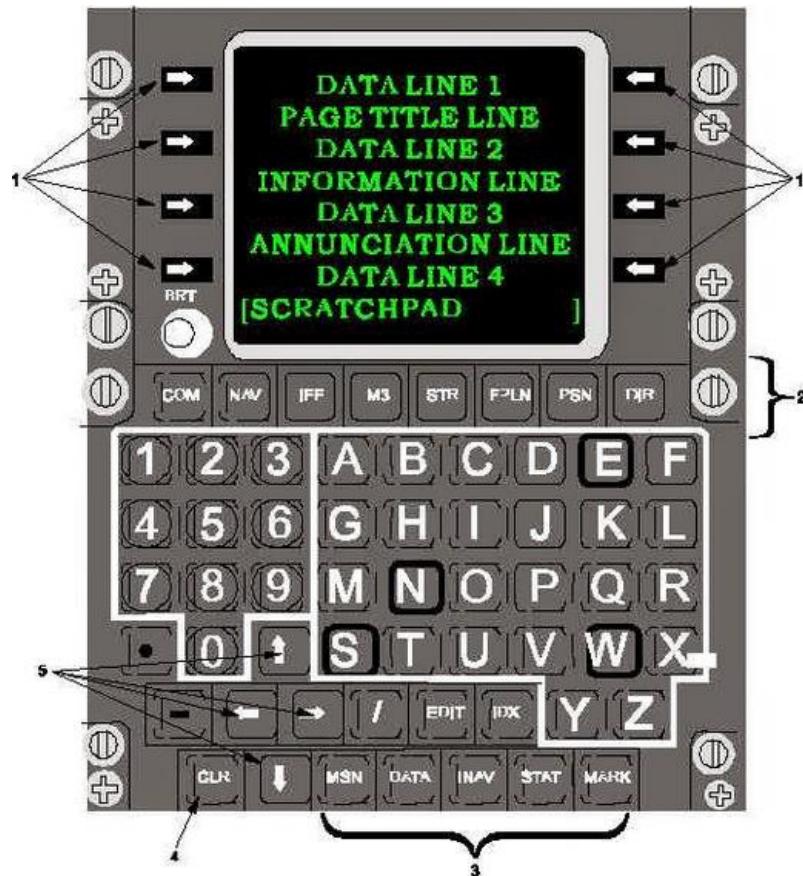
Glavna komponenta inercijskog navigacijskog sustava je kontrolna zaslonska jedinica CDU, i ona predstavlja jedinicu uređaja za sučelje koja se koristi za pristup računalima za upravljanje letom FMS, glavnim računalima i softverom većih zrakoplova. CDU-ovi se uglavnom vide na zrakoplovima. [9]

Slika 11: Kontrolna zaslonska jedinica CDU, [9]

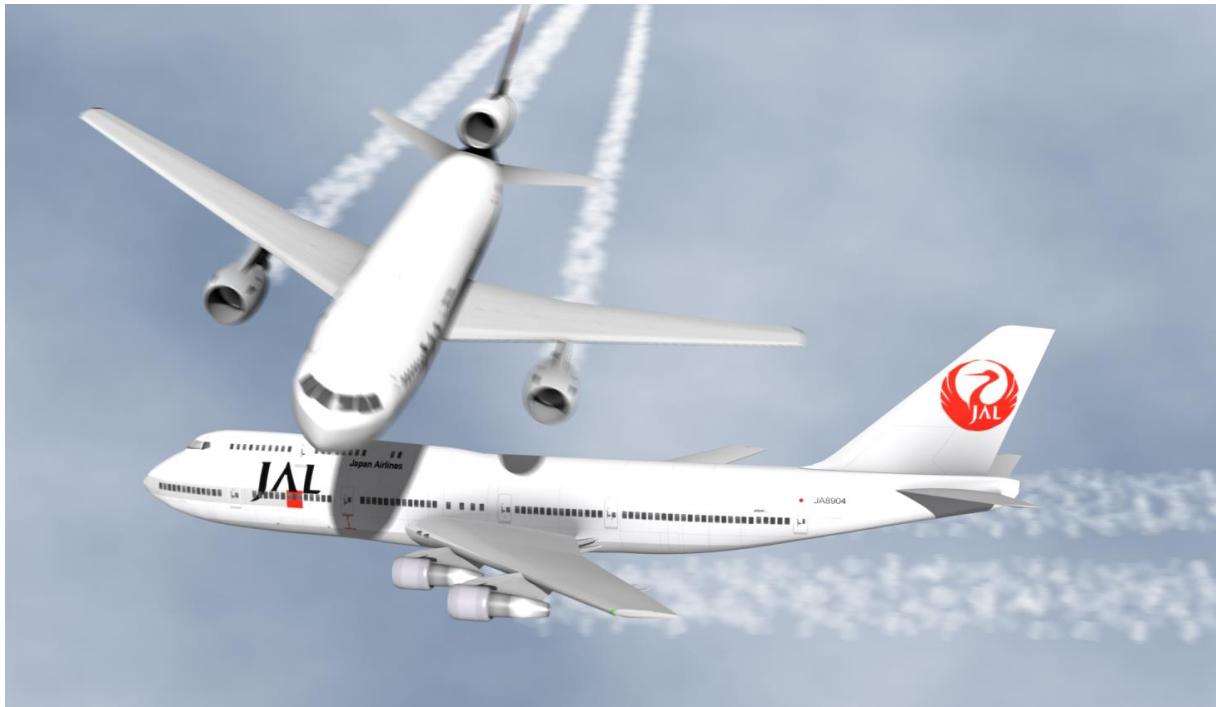
prostoru. Ekstrapoliranjem trenutne rasponske i visinske razlike na očekivane buduće vrijednosti, TCAS određuje potencijal prijetnje od sudara. [13]

Slika 12: Izbjegavanje potencijalne prijetnje od sudara pomoću TCAS sustava, [13]

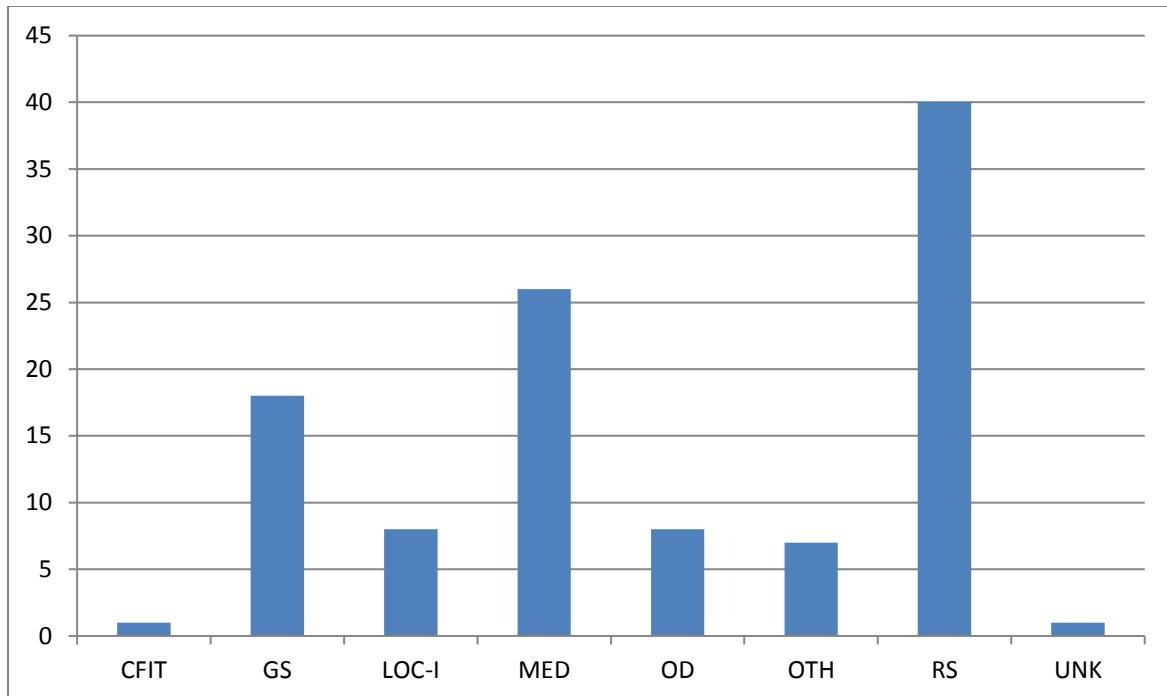
Dijagram 1: Nesreće prema kategorijama, [14]

Prema dijagramu se vidi da je kategorija operativnih oštećenja znatno manja od ostalih kategorija prema kojima su napravljene statistike nesreća zrakoplova. To su štete koje je zrakoplov pretrpio dok je radio pri vlastitoj snazi. To uključuje štetu nastalu tijekom leta, ostatke stranih objekata i sve kvarove sustava ili komponenti. Trend nastanka nesreće zbog ove kategorije je u opadanju, što se može vidjeti na dijagramu 1.

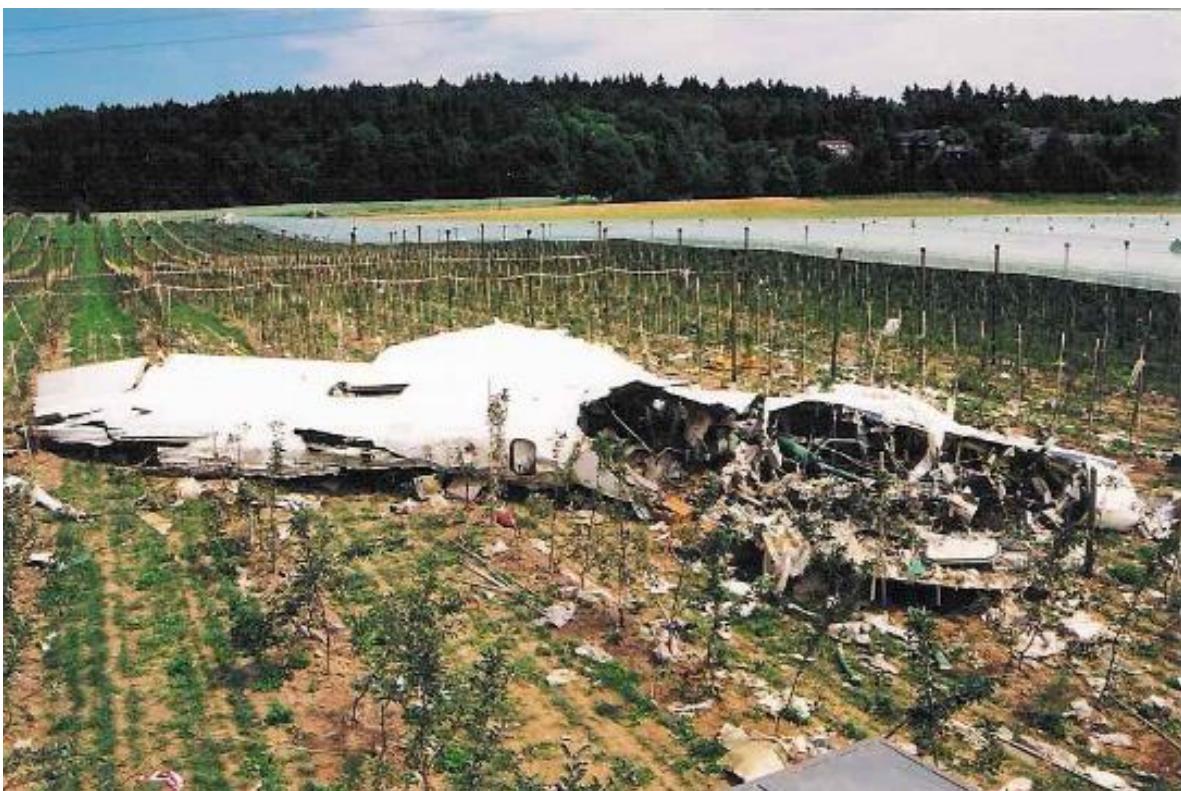
Na letu ova dva zrakoplova koja su doživjela veliku nesreću tijekom leta, od kojih nitko nije preživio, oba zrakoplova su uništena. Boeing B757-200 je izgubio većinu svog vertikalnog repa zbog sudara i uništite su ga udarne sile. Tupoljev TU154M se od siline udarca pri velikoj brzini prepolovio u nekoliko dijelova što je prikazano na slikama 17,18 i 19.

Slika 17: Prednji dio trupa zrakoplova, [15]

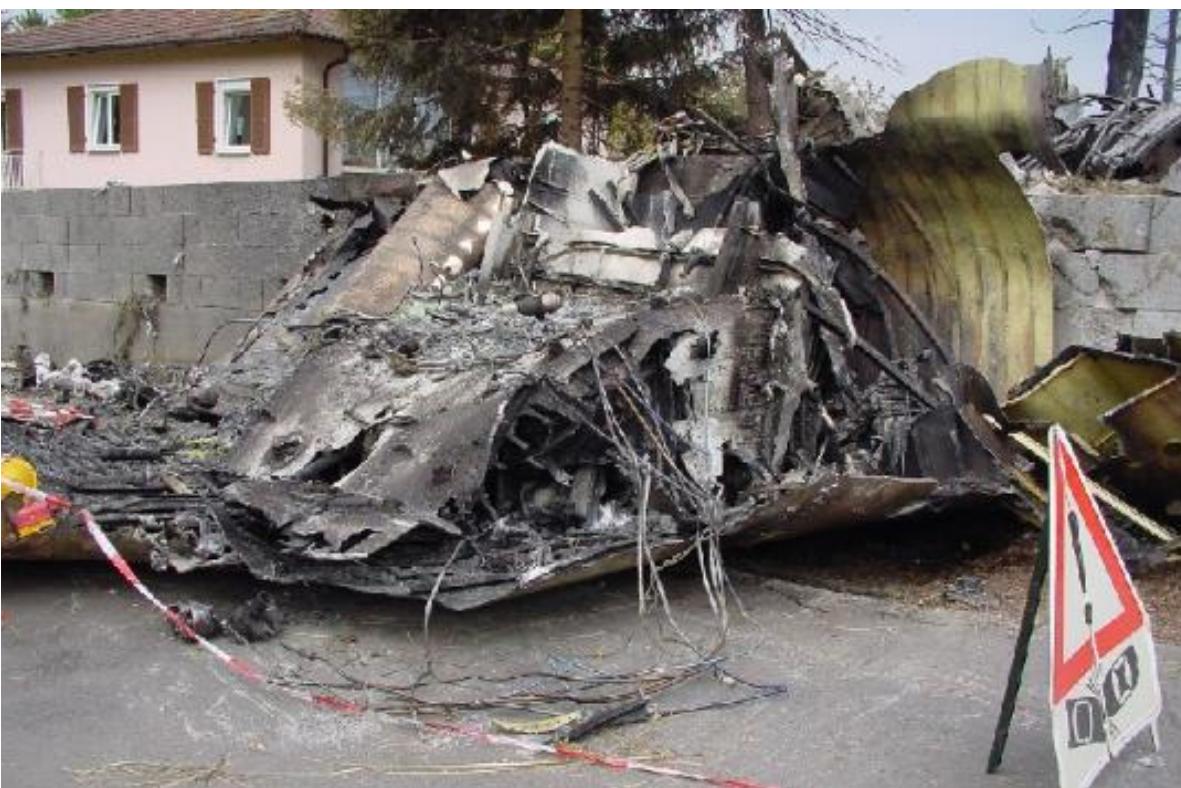
Slika 18. Središnji presjek krila zrakoplova, [15]

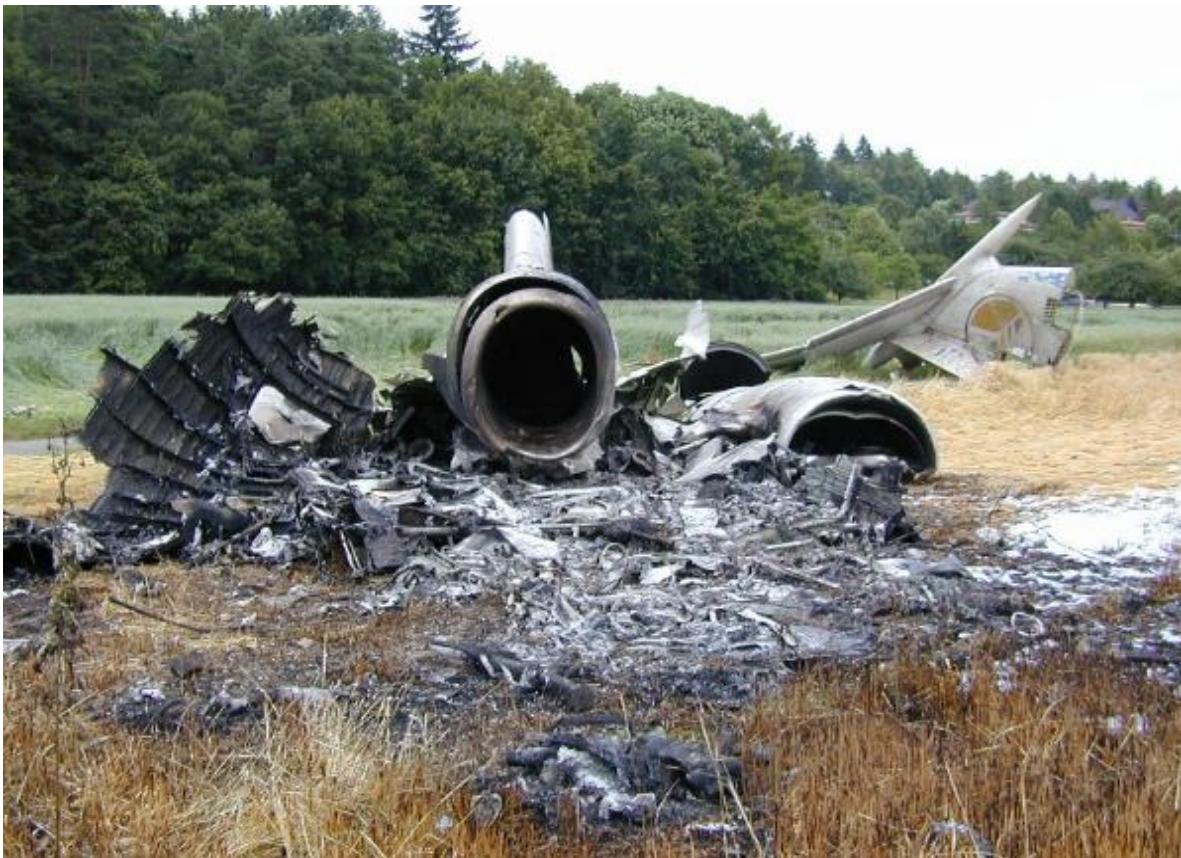
Slika 19: Stražnji dio trupa zrakoplova, [15]

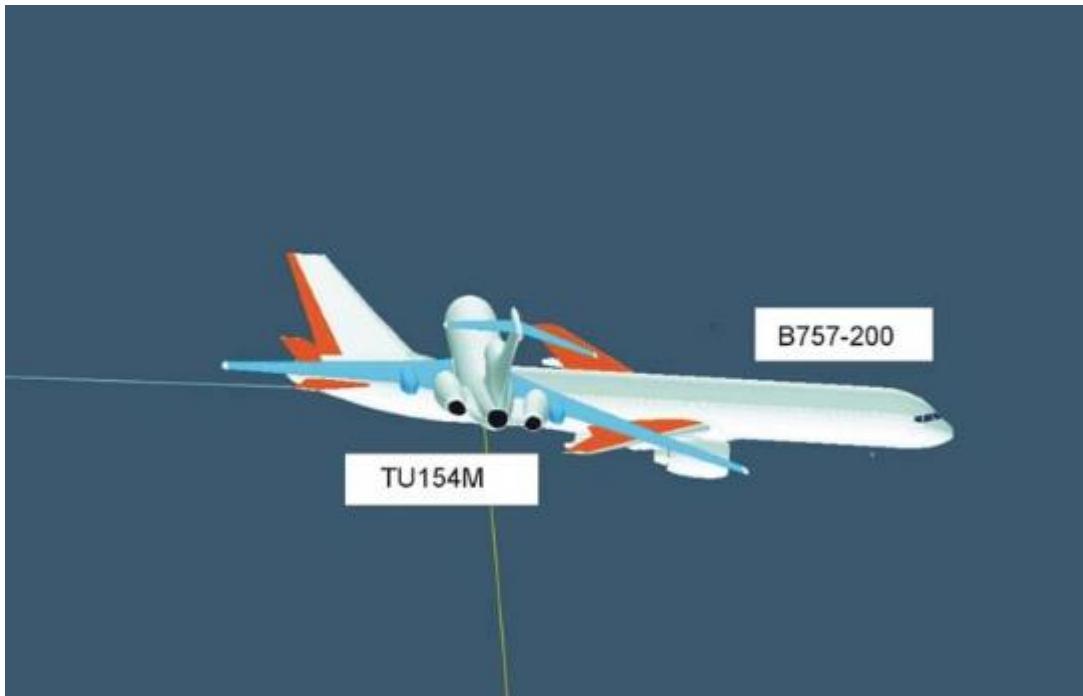
Peti dan istrage čitali su se svi snimači i pohranjivali podaci za daljnju analizu. Početna analiza potvrdila je sve tada poznate činjenice o nesreći. Tim za ispitivanje u Friedrichshafenu bio je detaljno obaviješten o rezultatima. Vrednovanje FDR-ova oba zrakoplova provedeno je uglavnom u okviru istrage „Operativne“ radne skupine. CVR zrakoplova Boeing B757-200 pročitali su zaposlenici u laboratoriju za snimanje podataka o letu u suradnji s zapovjednikom B757-200, koji je član tima Kraljevine Bahrein. Transkripcija koju su odobrili svi sudionici dokumentira posljednjih 30 minuta leta. CVR Tupoljeva TU154M su pročitali članovi iz laboratorija za snimanje podataka o letu i stručnjaci tima Ruske Federacije. Na taj su način glasovi dodijeljeni uključenim osobama, a ruske riječi prevedene na engleski. Snimke su dokumentirane transkripcijom i rekonstruirane te ovjerene od strane osoblja LBA čiji je materinski jezik ruski. Rezultat je bio prijepis posljednjih sedam minuta leta koje su odobrili svi uključeni. CVR-ovi oba zrakoplova ocijenjena su u okviru istraživanja od strane istraživačke „Operativne“ radne skupine. Radna skupina „Ljudski čimbenici“ istraživala je svih 30 minuta koje je zabilježio CVR. Vrednovanje FDR-ova oba zrakoplova ogleda se u istraživanjima koje su provele radne istraživačke skupine koje su sudjelovale u istraživanju ove zrakoplovne nesreće. [15]

Slika 20: Rekonstrukcija zrakoplovne nesreće, [15]
