Analiza i procjena rizika zrakoplovnih nesreća u slučaju otkaza komunikacijskog i navigacijskog sustava

Master's thesis / Diplomski rad

**ANALIZA I PROCJENA RIZIKA ZRAKOPLOVNIH NESREĆA U
SLUČAJU OTKAZA KOMUNIKACIJSKOG I NAVIGACIJSKOG
SUSTAVA**

**ANALYSIS AND RISK ASSESSMENT OF AIRCRAFT ACCIDENTS IN
CASE OF COMMUNICATION AND NAVIGATION SYSTEMS
FAILURE**

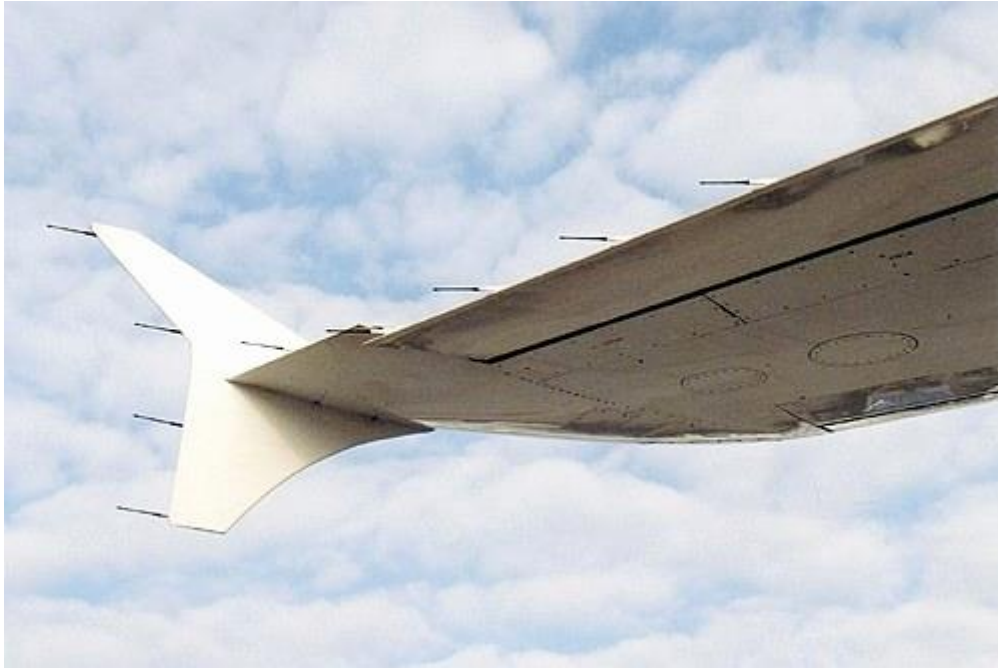
Slika 7. Statičko pražnjenje na primjeru zrakoplova A320, [19]

Statička pražnjenja ugrađuju se na pratećim rubovima primarnih površina za upravljanje letom što je prikazano na slici 6 i 7. Oni omogućuju postupno odvođenje statičkih električnih naboja tijekom leta.[8]

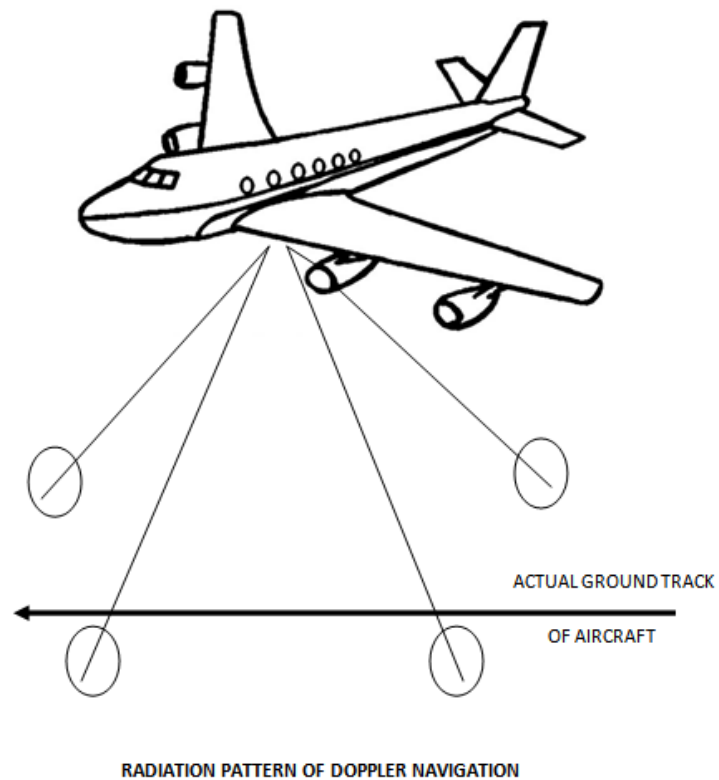
Slika 10: Dopler navigacijski sustav, [9]

Doplerov efekt može se opisati kao promjena u promatranj frekvenciji kada su izvor (odašiljač) i promatrač (primatelj) u pokretu u odnosu jedan na drugi. U zraku dopler radara postoji odašiljač koji, pomoću usmjerene antene, zrači energiju prema tlu. Prijemnik prima odjek prenesene energije što je vidljivo na slici 10. Tako postoji situacija u kojoj se i odašiljač i prijemnik kreću u odnosu na tlo, posljedično se izvorna frekvencija koja se prenosi mijenja dva puta. Razlika između prenesenih i primljenih frekvencija poznata je kao Doplerov pomak i vrlo je proporcionalna relativnom gibanju između zrakoplova i tla duž smjera radarske zrake. [9]

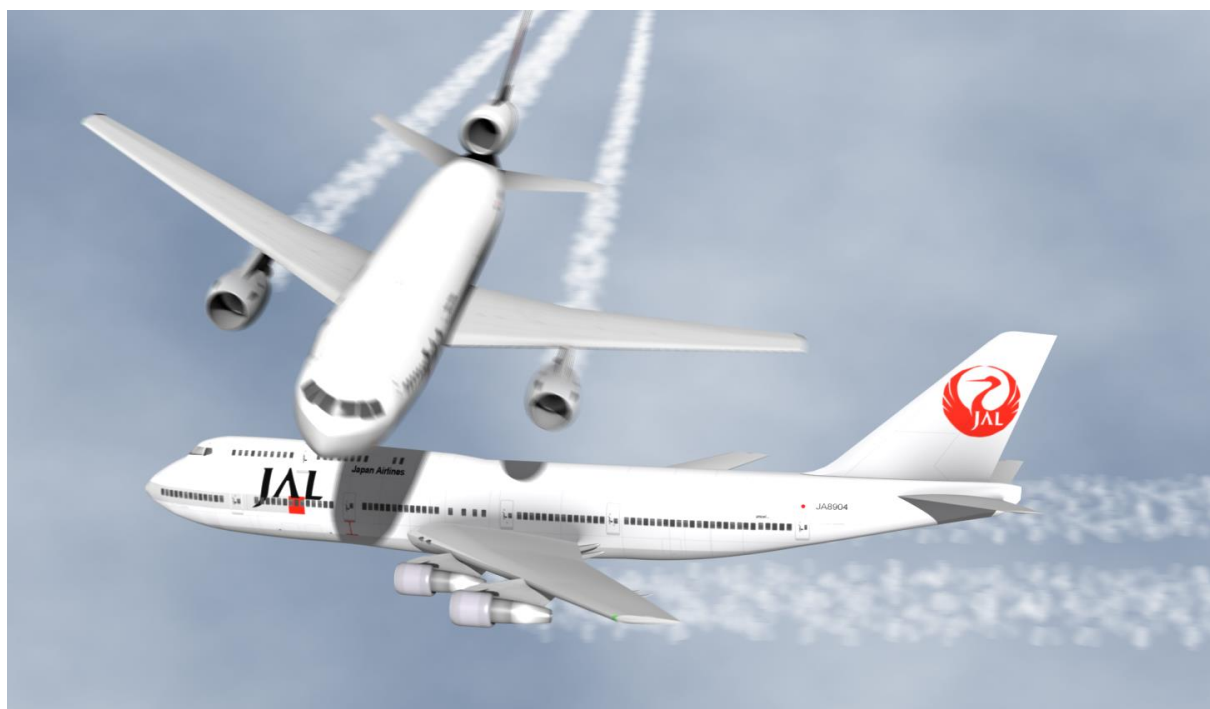
Slika 12: Izbjegavanje potencijalne prijetnje od sudara pomoću TCAS sustava, [13]

prostoru. Ekstrapoliranjem trenutne rasponske i visinske razlike na očekivane buduće vrijednosti, TCAS određuje potencijal prijetnje od sudara. [13]
