# Analiza kvalitete oznaka na kolniku na državnim cestama Republike Hrvatske

Master's thesis / Diplomski rad

**ANALYSIS OF THE ROAD MARKINGS  
QUALITY ON STATE ROADS IN REPUBLIC  
OF CROATIA**

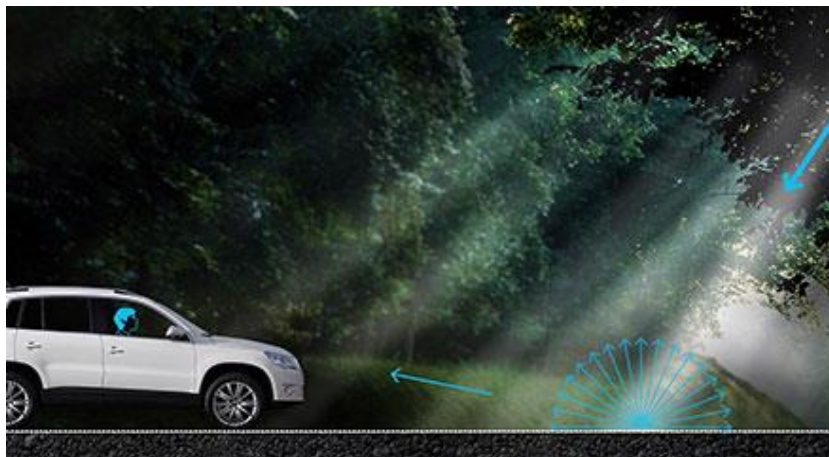
*Difuzna refleksija* naziva se još i dnevna svjetlost jer omogućuje vozačima vidljivost tijekom dana. Nastaje na hrapavim površinama gdje se ulazna zraka svjetlosti raspršuje od dodirne površine u svim smjerovima bez obzira na kut upada pri čemu se samo manji dio svjetla vraća u smjeru izvora (Slika 3.) [2].

Slika 3. Prikaz difuzne refleksije

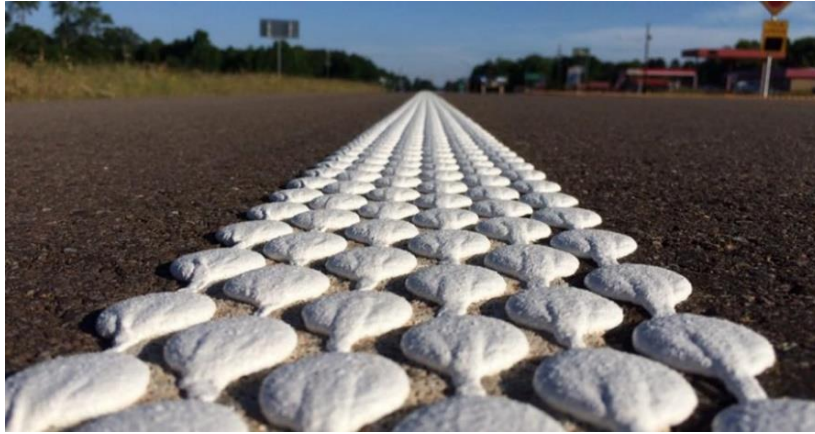
debljina nanosa viša u odnosu na sloj vode, što osigurava bolju retrorefleksiju. Također, primjena strukturiranih oznaka omogućava odvođenje vode s oznaka, što povećava njihovu vidljivost u mokrim i kišnim uvjetima. Nedostatak im je što su zbog svoje nepravilne teksture osjetljivije na oštećenja [1].

Slika 10. Primjer strukturirane oznake izrađene od termoplastike
