Analiza kvalitete oznaka na kolniku na državnim cestama Republike Hrvatske

Master's thesis / Diplomski rad

**ANALIZA KVALITETE OZNAKA NA
KOLNIKU NA DRŽAVNIM CESTAMA
REPUBLIKE HRVATSKE**

**ANALYSIS OF THE ROAD MARKINGS
QUALITY ON STATE ROADS IN REPUBLIC
OF CROATIA**

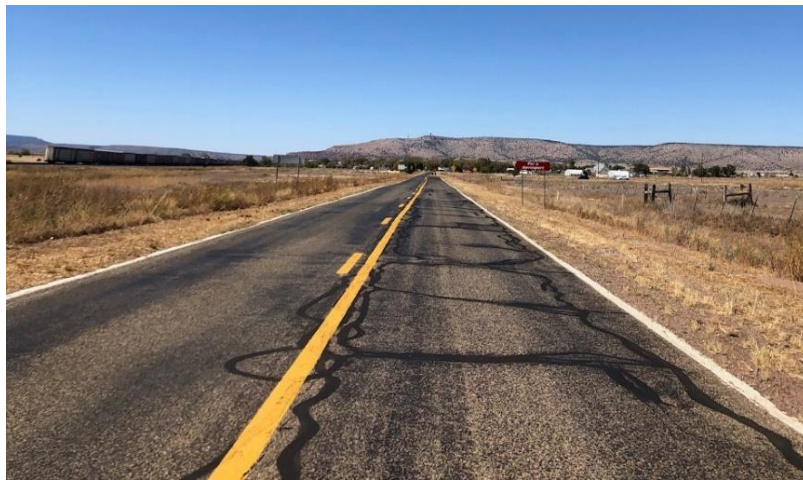
Slika 1. Primjer razdvajanja suprotnih prometnih trakova žutom punom linijom na kulturnoj američkoj cesti Route 66

i olujnih uvjeta. Dugogodišnja rasprava o tome koja će se boja koristiti na kraju je završila 1954. godine, kada je 47 država konačno pristalo na uporabu bijele kao standardne boje za središnje linije. Oregon je bio posljednja država koja je koristila žuto obojene linije [18]. Međutim, 1971. objavljen je priručnik o jedinstvenim uređajima za kontrolu prometa (engl. Manual on Uniform Traffic Control Devices) gdje se definira korištenje žute kao standardne boje središnjih linija u svim državama zemlje. Žuta je stekla prednost jer je već bila standardna boja za znakove upozorenja pa je time za povećanje razlike žuta boja službeno korištena kod podjele suprotnog prometa (Slika 1.), dok je bijela boja korištena za podjelu prometa koji teče u istom smjeru [18].

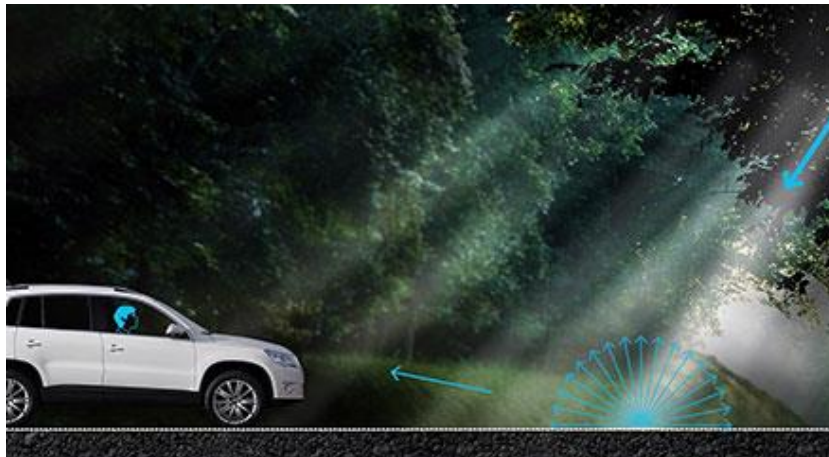
Slika 3. Prikaz difuzne refleksije

Difuzna refleksija naziva se još i dnevna svjetlost jer omogućuje vozačima vidljivost tijekom dana. Nastaje na hrapavim površinama gdje se ulazna zraka svjetlosti raspršuje od dodirne površine u svim smjerovima bez obzira na kut upada pri čemu se samo manji dio svjetla vraća u smjeru izvora (Slika 3.) [2].

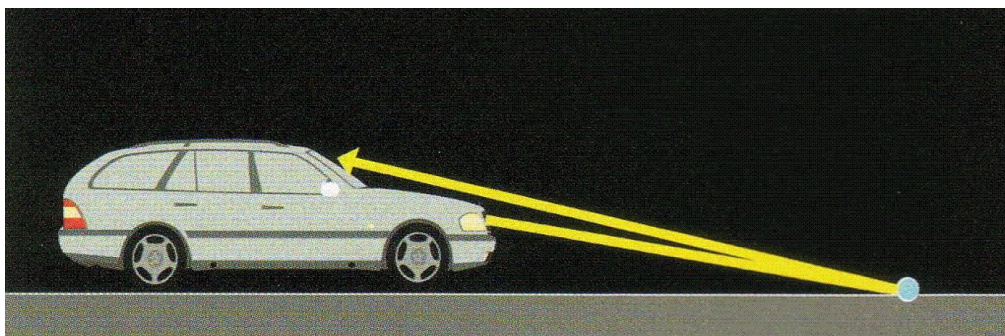
Slika 4. Prikaz retrorefleksije svjetlosti u noćnim uvjetima vožnje

Retrorefleksija predstavlja najbitniju vrstu refleksije u prometnoj signalizaciji jer se kod ove vrste refleksije svjetlost reflektira pod istim upadnim kutom nazad prema svom izvoru (Slika 4.). To je vrlo bitno noću i u uvjetima smanjene vidljivosti kad su najčešće jedini izvor svjetlosti farovi auta kod kojih se svjetlost jedino može reflektirati nazad do oka vozača učinkom retrorefleksije. S obzirom na to da retrorefleksija nije prirodna pojava, te da u prirodi većina površina ima svojstvo zrcalne i difuzne refleksije, ona se postiže posebnim materijalima, napravljenima isključivo za tu namjenu [1].

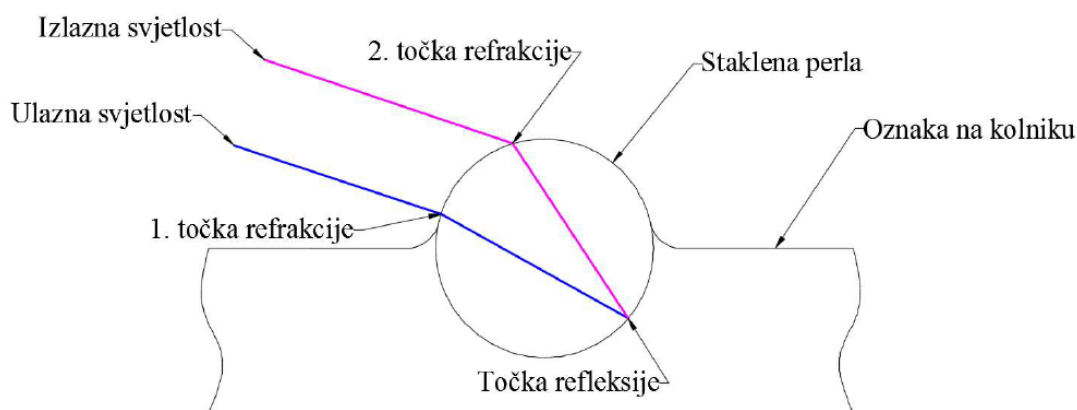
Slika 5. Refleksija svjetlosti unutar staklene perle

Kod sferične retrorefleksije staklena perla lomi ulazni svjetlosni trak pri prolasku kroz prednju površinu staklene kuglice. Svjetlost se zatim reflektira sa zrcalne površine iza kuglice te se ponovnim prolaskom kroz prednju površinu kuglice svjetlost lomi i reflektira u smjeru svoga izvora kao što je prikazano na slici 5. [2].

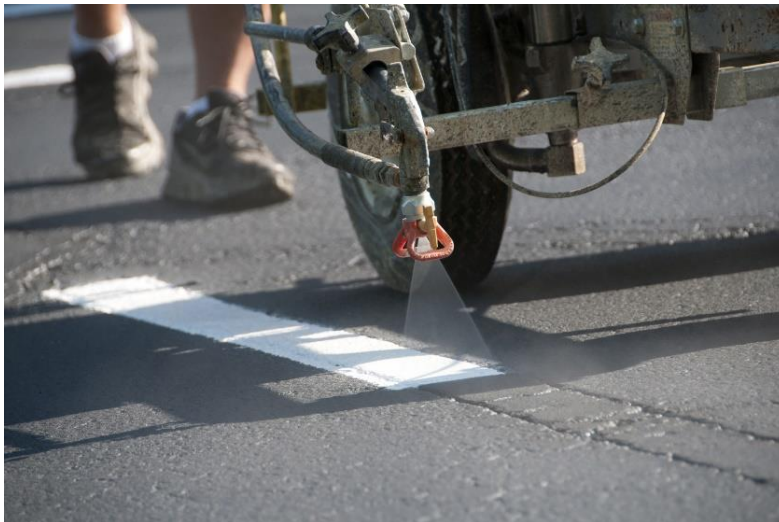
Slika 8. Označavanje parkirnih mjesta malim strojem

Postoji više vrsta strojeva pomoću kojih se mogu izvoditi bojane oznake. Najjeftiniji i najjednostavniji za korištenje su mali strojevi koji su uglavnom na dva kotača, bez posebnog spremnika za boju i koje je potrebno gurati ili voditi za sobom (Slika 8.). Skuplji i kvalitetniji strojevi mogu biti spojeni na teretno vozilo, sadrže velike spremnike za boju i imaju više pištolja koji mogu odjednom raditi i u isto vrijeme označavati više dijelova kolnika kao što je prikazano na slici 9. [10].

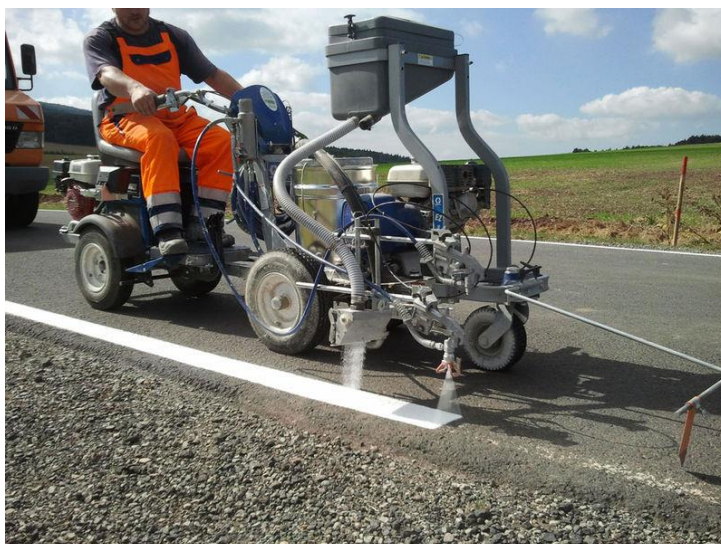
Slika 9. Prikaz nanošenja boje i staklenih perli većim strojem

Izvođe se posebnim strojevima koji su opremljeni spremnikom za boju i spremnikom za staklene perle te pištoljima za njihovo raspršivanje. Prilikom izvođenja boja prolazi kroz sustav cijevi gdje se na završetku pod tlakom pomoću pištolja raspršuje po površini kolnika. Iza pištolja za boju, nalazi se pištolj za nanošenje staklenih perli koji pod tlakom izbacuje perle u mokri sloj boje [1, 2].

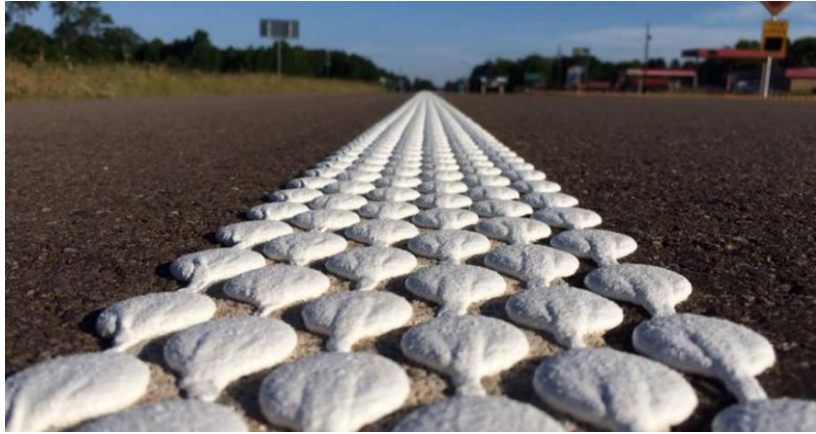
Slika 10. Primjer strukturirane oznake izrađene od termoplastike

debljina nanosa viša u odnosu na sloj vode, što osigurava bolju retrorefleksiju. Također, primjena strukturiranih oznaka omogućava odvođenje vode s oznaka, što povećava njihovu vidljivost u mokrim i kišnim uvjetima. Nedostatak im je što su zbog svoje nepravilne teksture osjetljivije na oštećenja [1].

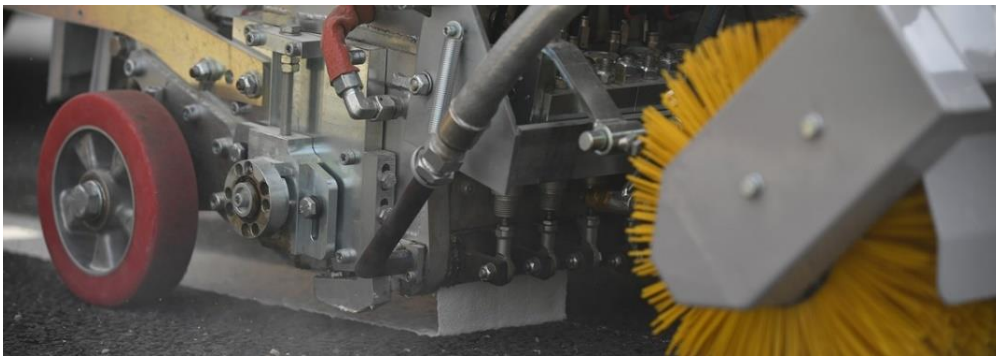
Slika 11. Prikaz izlivanja vruće termoplastike na kolnik pomoću Extrudera

Izvođenje oznaka na kolniku od termoplastičnih materijala obavlja se špricanjem ili ekstruzijom pomoću specijaliziranih strojeva, takozvanih "Extrudera" na način da se vruća termoplastika ulijeva u metalno korito, te se kroz mala vratašca izljevaju na površinu kolnika regulirajući pritom željenu debljinu i dizajn oznake (slika 11.). Kao i kod oznaka izrađenih boje, staklene perle se dodaju i tijekom samog izvođenja. Pomoću Extrudera također je moguće izvoditi neprofilirane, profilirane i kombinirane oznake na kolniku [5].

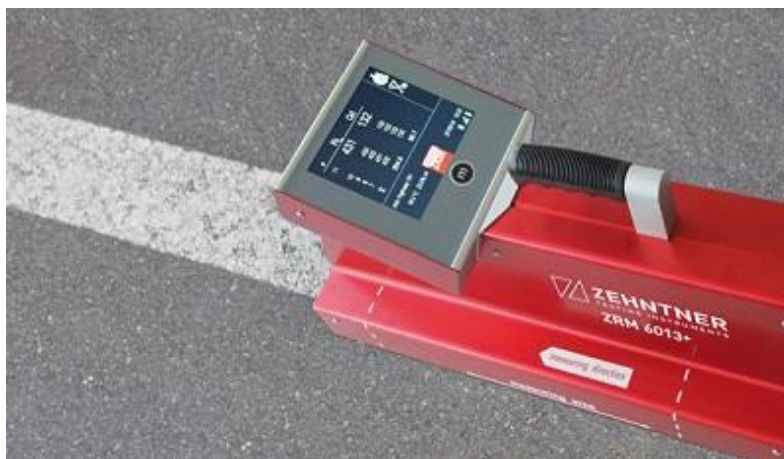
Slika 17. Mjerenje vidljivosti oznaka na kolniku pomoću statičkog retroreflektometra

Statička metoda ispitivanja retrorefleksije oznaka na kolniku podrazumijeva primjenu statičkih uređaja za mjerenje retrorefleksije, takozvanih retroreflektometara koji se pozicioniraju na oznaku te mjere dnevnu i noćnu vidljivost oznaka (Slika 17.). Nedostatak statičke metode je taj što zahtjeva fizičku prisutnost ispitivača na cesti tijekom mjerenja pa može doći do ometanja prometa te smanjenja sigurnosti kako za ispitivača tako i za ostale sudionike u prometu. Usto, malo mjerno područje statičkih retroreflektometara zahtijeva veći broj mjernih odsječaka kako bi se dobili sustavni rezultati duž cijele dionice ceste. Zbog malog mjernog područja statičkih retroreflektometara oni ne mjere retrorefleksiju na cijeloj širini i dužini oznake, pa može doći do pogrešnog vrednovanja oznake. Sami rezultati statičke metode uvelike mogu ovisiti o samom mjeritelju jer je mjerno područje ručnih retroreflektometara relativno malo, pa male promjene u njihovu pozicioniranju na oznaci mogu značajno utjecati na rezultate. Zbog niže cijene potrebne opreme, statička metoda se danas koristi kod kraćih kontrola kvalitete oznaka u kojima se ne zahtijeva ocjena cjelokupne oznake [1, 16].

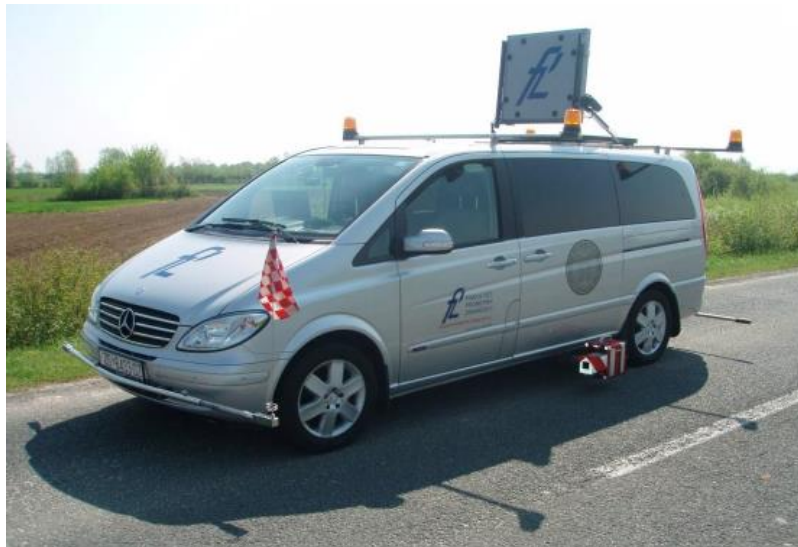
Slika 18. Mjerno vozilo Fakulteta prometnih znanosti s montiranim uređajem ZDR 6020

S obzirom na prednosti dinamičke metode i njezinu objektivnost i cjelovitost, ona predstavlja suvremenu metodu ispitivanja retrorefleksije te je sukladno tome korištena u ovom diplomskom radu. Podaci korišteni u ovom radu prikupljeni su od strane Zavoda za prometnu signalizaciju Fakulteta prometnih znanosti, Sveučilišta u Zagrebu u svrhu ispitivanja kvalitete oznaka na kolniku korištenjem Zehntner ZDR 6020 dinamičkog retroreflektometra. Dinamički reflektometar korišten u istraživanju stavljen je na mjereno vozilo Mercedes Viano s lijeve ili desne strane ovisno o položaju oznaka (Slika 30.). Ispitivanje dinamičkim retroreflektometrom Zehntner ZDR 6020 može obavljati jedna osoba, ali preporuka proizvođača je da ispitivanje obavljaju dvije osobe, pogotovo na duljim relacijama ispitivanja. U tom slučaju suvozač može
