Istraga zrakoplovnih nesreća uzrokovanih greškama u održavanju zrakoplova

Master's thesis / Diplomski rad

Sveučilište u Zagrebu
Fakultet prometnih znanosti

**ISTRAGA ZRAKOPLOVNIH NESREĆA UZROKOVANIH
GREŠKAMA U ODRŽAVANJU ZRAKOPLOVA
INVESTIGATION OF AIRCRAFT ACCIDENTS CAUSED BY
AIRCRAFT MAINTENANCE ERRORS**

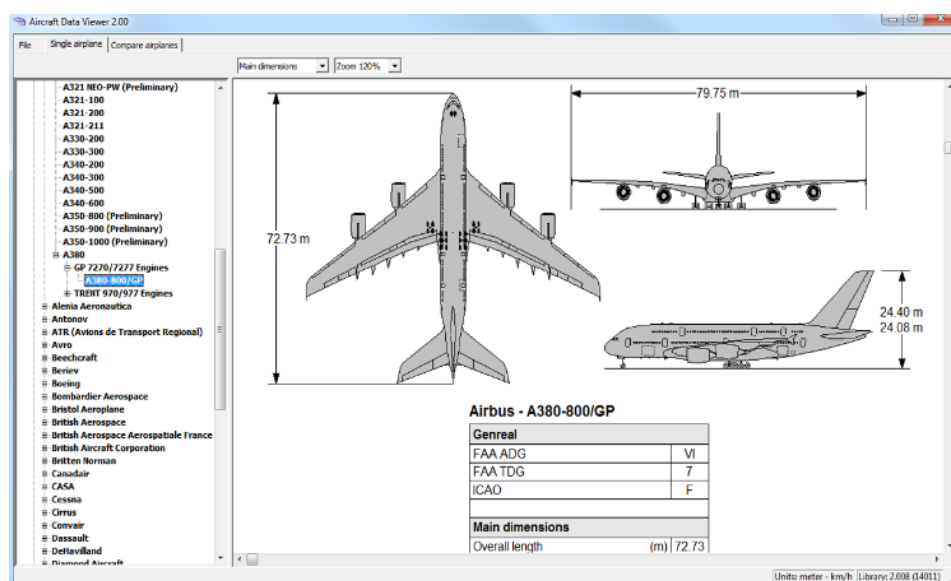
Slika 13. Tehnički podaci zrakoplova

Tehnički podaci odnose se na podatke o fizičkim karakteristikama zrakoplova kao što su raspon krila, duljina, širina i visina zrakoplova, vrsta pogona i slično. Prikaz glavnih dimenzija zrakoplova nalazi se na slici 13 u pogledu odozgo, sprijeda i sa strane za zrakoplov A380-800/GP [24]. Na slici je prikazan raspon krila, dužina i visina zrakoplova A380-800/GP.
